新潟県中越沖地震直後の空間放射能

Variation of atmospheric and ground fissure radon concentration using portable natural gamma ray system while the Niigata Prefecture Chuetsu-Oki Earthquake in 2007

TAZAKI Kazue*, NOMURA Masazumi*, MORII Issei**, SATOH Kazuya**, BABA Naoko**, NAKANISHI Takashi**, YOKOYAMA Akihiko** and Siti Khodijah CHAERUN***

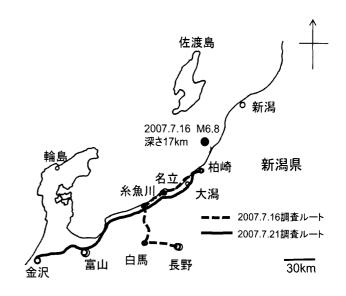
第1図 新潟中越沖地震被害地におけるカーボーン法による γ - 線 (222 Rn) 濃度測定ルート (2007年7月16, 21日に測定)

Fig. 1 Measurements of γ-ray (²²²Rn) concentration using carborne in 16 and 21th July 2007 while the Niigata Prefecture Chuetsu-Oki Earthquake in 2007 struck the Kashiwazaki-Kariwa nuclear power plant, Niigata, Japan.

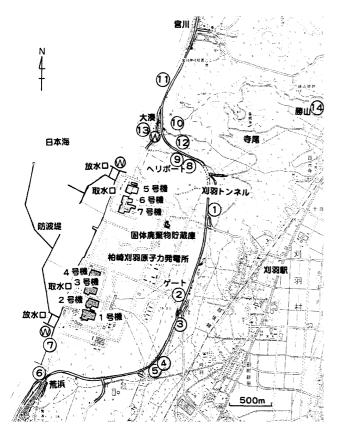
第2図 柏崎刈羽原発周辺におけるハンドボーン法による y - 線 (²²²Rn) 濃度測定地点と海水採取地点 (W 印) および亀裂や陥没箇所 (2007年7月20, 21日で測定).この位置図は国土地理院発行の地形図を背景画像に使用して作成した.

Fig. 2 Measurements of γ -ray (222 Rn) concentration using handborne and chasms and subsidence's in 20-21th July 2007 while the Niigata Prefecture Chuetsu-Oki Earthquake in 2007 struck the Kashiwazaki-Kariwa nuclear power plant, Niigata, Japan.
