年代別地形図及び過去の被災履歴に基づく 2003年十勝沖地震の河川堤防被害分析

DAMAGE ANALYSIS OF RIVERBANK IN THE 2003 TOKACHI-OKI EARTHQUAKE

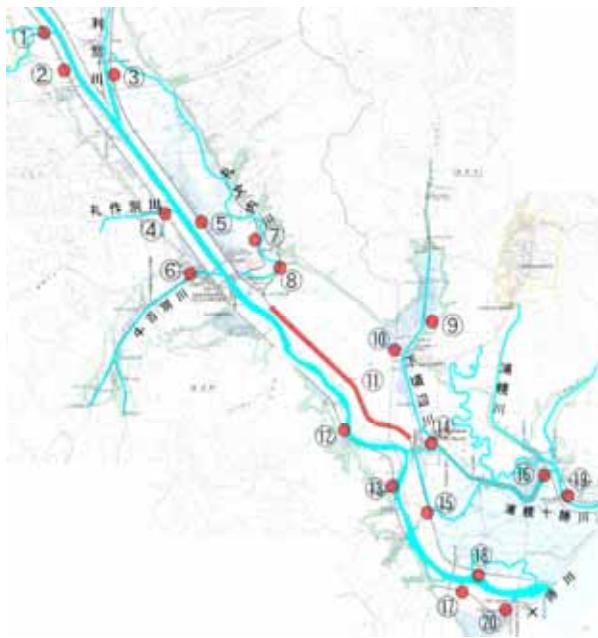
図-2 十勝沖地震被害位置

河川堤防の被害は、図-2に示す位置での堤防天端の縦断方向の亀裂、沈下、のり面のすべりなどである。堤防のり尻の基礎地盤周辺に噴砂跡が確認された箇所もあり、地盤での液状化発生が推定される。地震後、すぐに応急対策が進められ、緊急復旧の申請が認められた箇所においては、すでに緊急復旧工事が完了している。

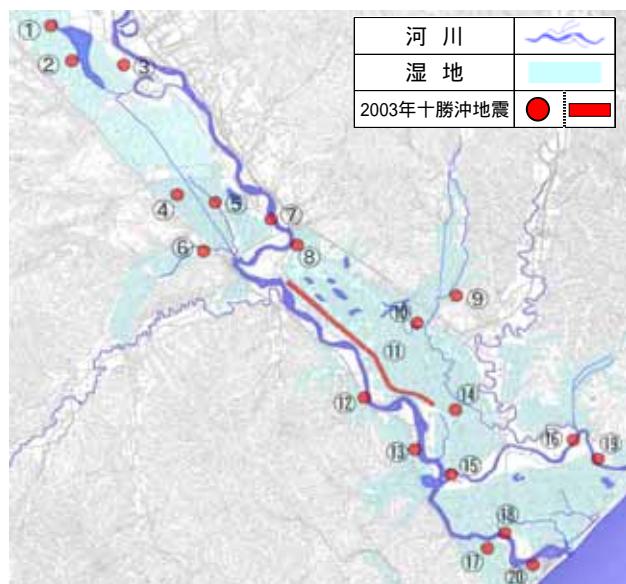
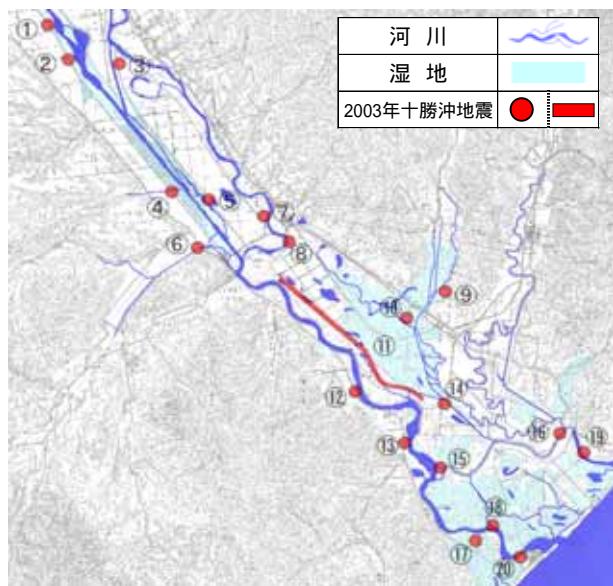
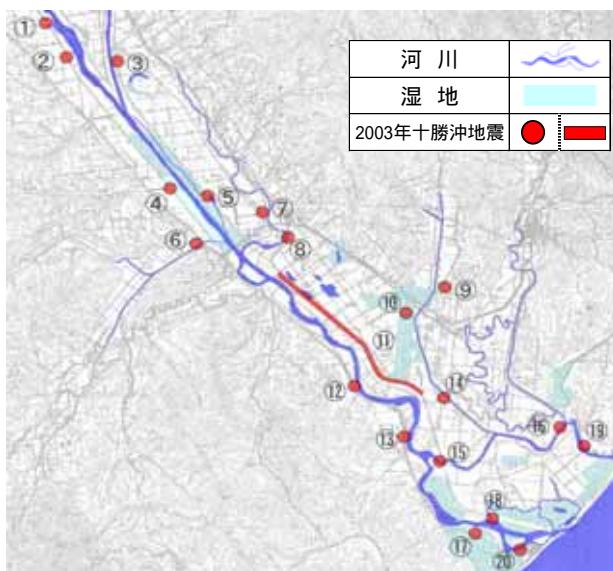
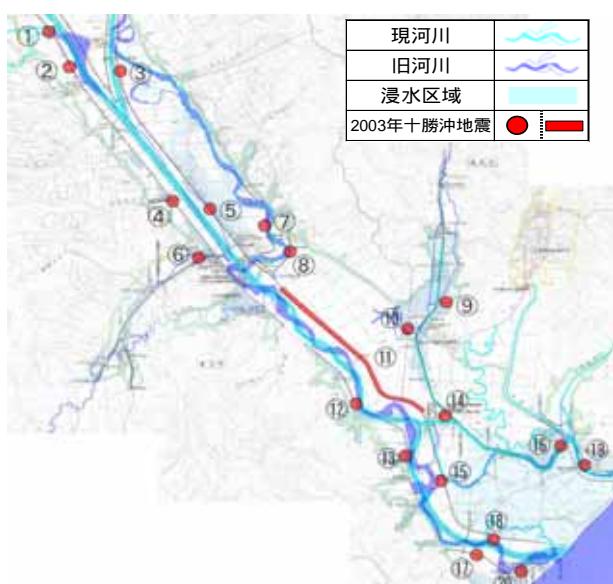
ここでは、年代別地形と今回の地震被害との関連を述べる。図-3は大正9年、図-4は昭和30年、図-5は昭和49年の年代別地形図及び図-6は現況図に今回の十勝沖地震被害位置を重ねたものである。この結果、図-3~図-6に示すように蛇行していた河川に改修工事が行われ、広範囲に及んでいた湿地が除々に消えていることから、干拓され盛土が行われているのがわかる。さらに、図-6から、図-3~図-5に示すように改修工事により河川の流れは整備されたが、過去に河川や湿地だった箇所に被害が集中しているのが明らかとなった。

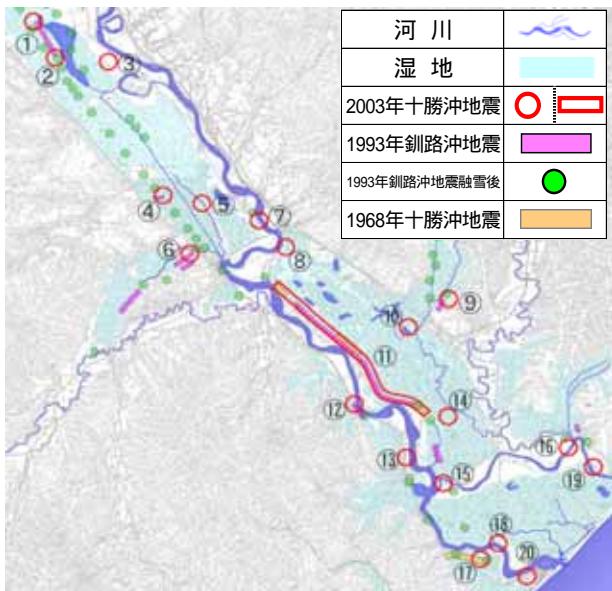
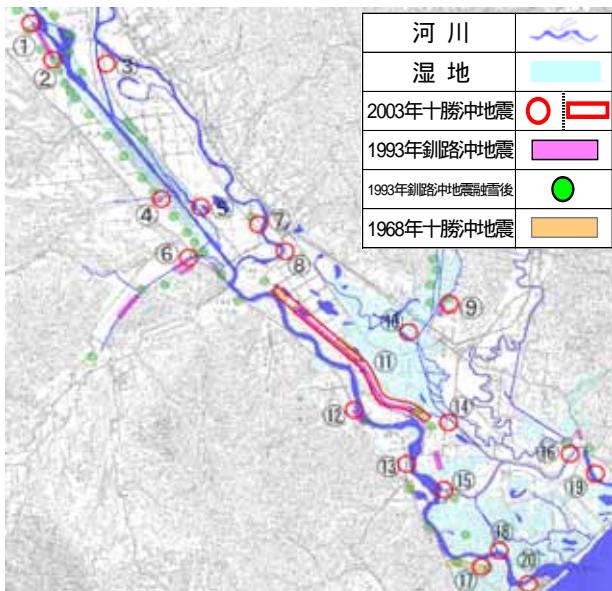
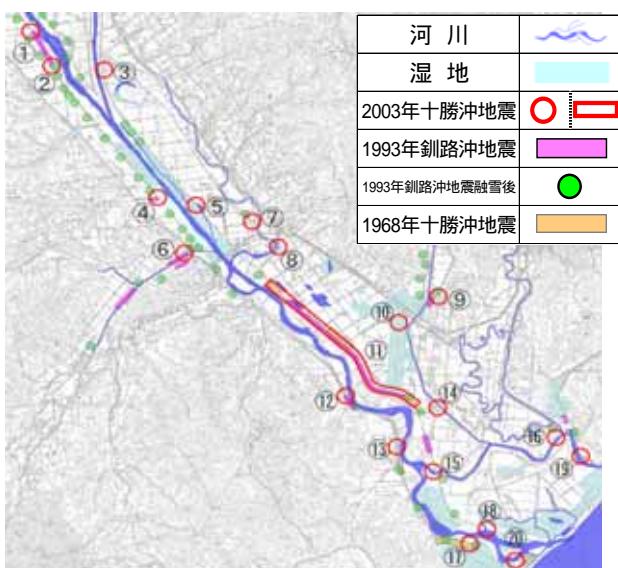
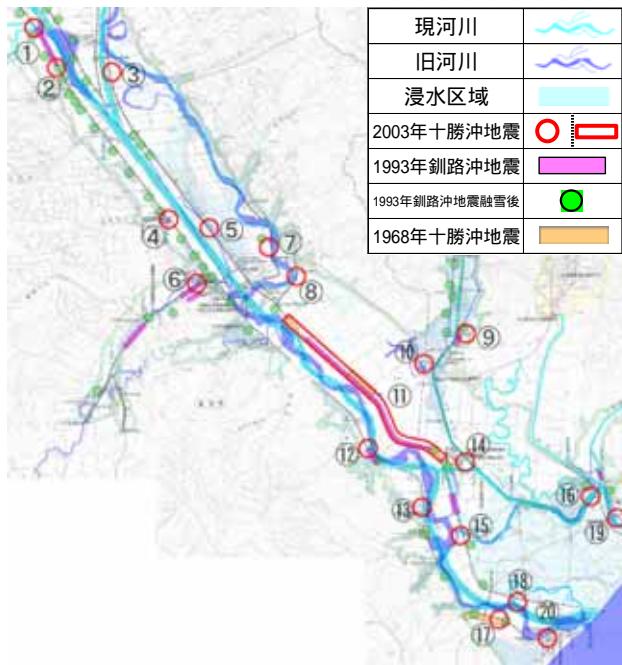
表-4は1952年十勝沖地震から2003年十勝沖地震まで過去の地震被害履歴を一覧にしたものである。図-7～図-10は、過去の地震履歴と今回の地震被害を過去の地形図に重ねたもので、十勝川において旧河川付近で繰り返し被害が生じていることがわかる。特に過去に河川被害が大きかった1993年と2003年十勝沖地震との対比を表-5に示す。

釧路沖地震後に災害復旧工事によりサンドコンパクションパイルを実施した十勝川右岸統内築堤の区間(～)では軽微な被害に収まっているが、地盤改良した両端が地盤の強度の違いにより沈下・陥没している。また、再被害箇所(～)は、十分な復旧対策が行われておらず、また復旧工事箇所の端部で地盤強度の違いにより被害が発生している。

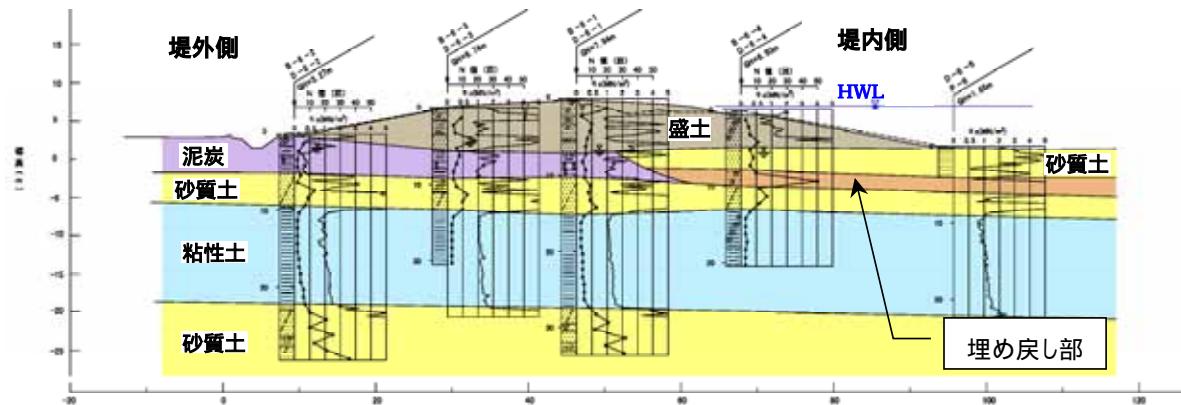
図-11 十勝川左岸ウツナイ築堤の地盤断面浦幌町()

この地点は、十勝川河口から約4.8km上流部で図-11に示すように堤防天端に横断方向の亀裂・段差が発生した。1968年に樋門を設置しウツナイ川の河道を切り替えた箇所であり、亀裂の方向と旧河道の方向が一致している。また、堤内側のり面には馬蹄形状にすべりが発生し、その崩土によって堤内排水ふさがれたが、周辺地盤の隆起はなかった。

地震後のボーリング調査によると、旧河道は砂質土と礫質土で埋め戻されている。地震後の地下水位はほぼ基礎地盤面近くにある。調査時点では確認できなかったが、堤内側のり尻周辺に噴砂跡が確認されたとの報告があり、旧河道跡を埋め戻した砂質土の液状化が変状に関わっていると考えられる。

旧河道の埋め戻し部の液状化に起因している可能性が高い。

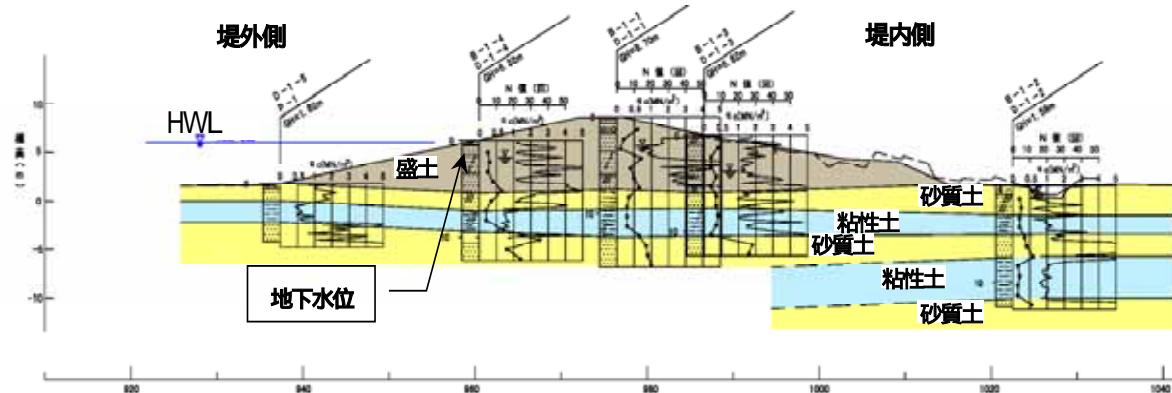
図-12 十勝川右岸大津築堤の地盤断面豊頃町大津()

この地点は、十勝川河口から2.9km～3.6km上流部で、図-12に示すように堤内側のり面に堤防に腹付された管理用道路が3箇所で大きく崩壊した。河口に近い地点では堤外側のり面にも亀裂が発生した。堤外側のり尻周辺には噴砂の痕跡が多数確認された。調査時点では崩壊した管理用道路は整地されシート張りされていたため確認できなかったが、被災直後の写真には崩壊した管理用道路付近で噴砂跡がみられる。地震後のボーリング調査では、地表面から砂質土が2m程度の厚さで分布し、その下位には粘性土と砂質土の互層が分布している。基礎地盤の砂質土及びその下層の粘性土のM値はいずれも5程度で

ある。変状後の堤体内の水位はかなり高く、堤体中央部で地表面から約4m程度上がっている。地震前の地下水位や管理用道路の粒度組成は不明であるが、周辺に噴砂跡が確認されたことから、管理用道路の崩壊は、液状化に起因してのり面下部の強度が低下し、盛土全体が崩壊に至ったことが想定される。

基礎地盤は砂質土と粘性土の互層である。

地震後の地下水位は高い。

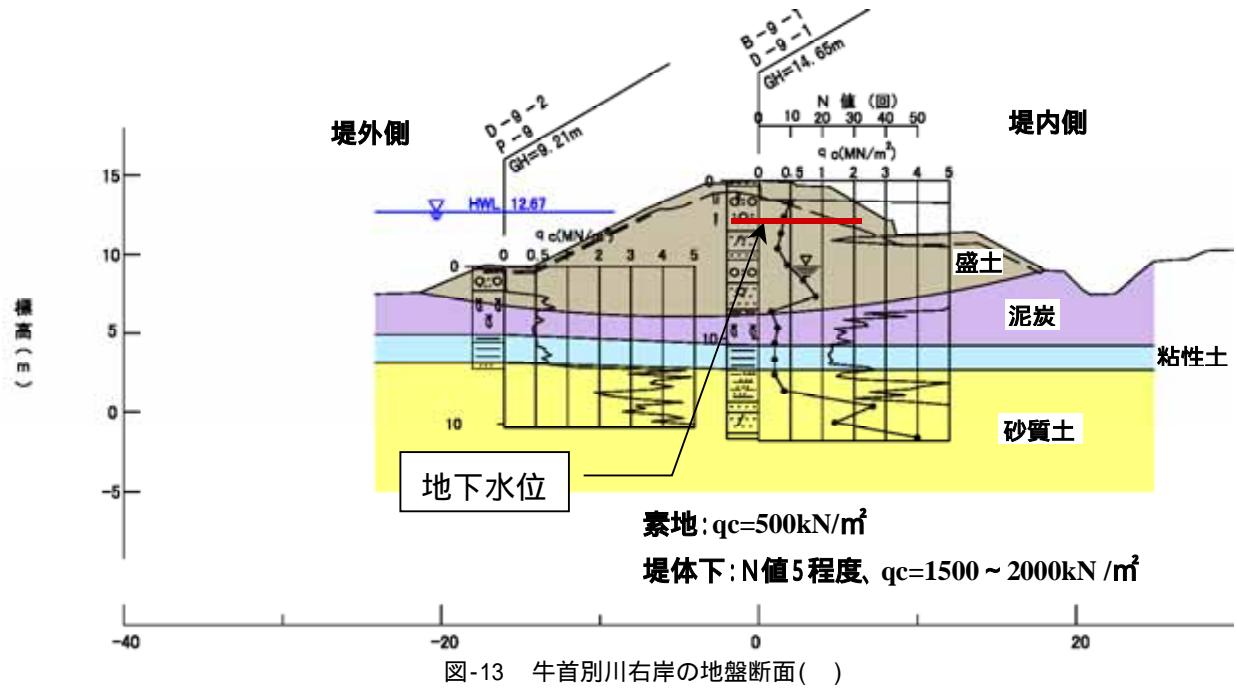
図-13 牛首別川右岸の地盤断面()

この地点は、十勝川との合流部付近、K P 0.1~0.15で、図-13に示すような堤外側のり面が延長およそ50mにわたり過去の地震の被災箇所が再び崩壊した。堤防天端は堤外側に傾斜し、亀裂や段差が発生していたがのり尻周辺には変状が認められなかった。国道38号より上流側の左岸では、堤内側のり面が崩壊した。堤内地の排水は滞水しており、地下水位は高く、のり尻周辺の崩土の亀裂に噴砂跡が見られた。

堤内地には5m程度の層厚の泥炭層が分布している。

中央部では泥炭層が2m程度に圧密されている。堤体土の地下水位は高い。

堤体土の液状化の可能性がある。

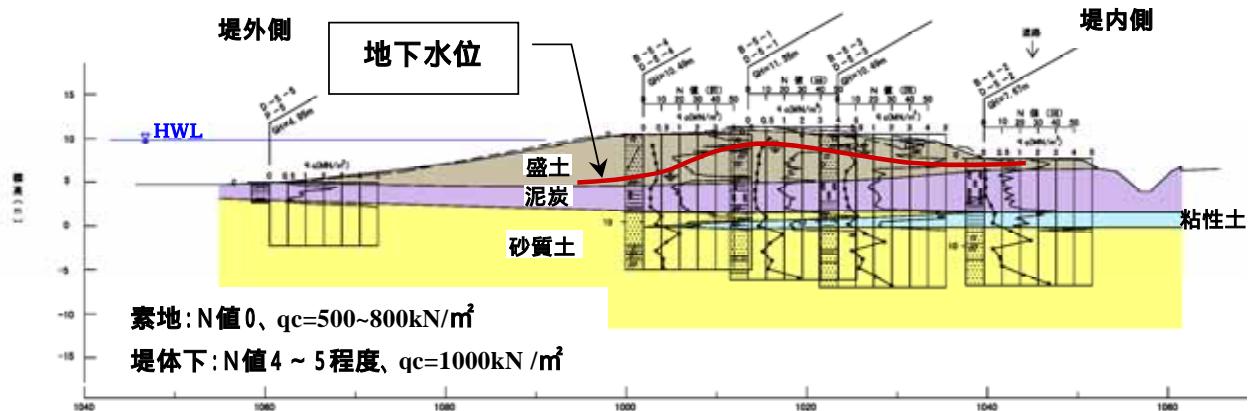
図-14 十勝川右岸旅来築堤豊頃町旅来地区の地盤断面()

この地点では、図-14に示すように堤内側のり面が沈下し、側方にはらみだしていた。この断面でのボーリング調査によると、厚さ2m~5m程度の泥炭が地表面に分布しており、堤体中央部では、約1m圧密されている。素地の泥炭のコーン指数は $q_c = 500 \text{ kN/m}^2$ 程度で、堤体下では $q_c = 800 \sim 1500 \text{ kN/m}^2$ である。堤体下の泥炭の強度増加は、N値からも推測され、素地のほぼ0から4ないし5に変化している。泥炭の下位には砂質土が分布しており、堤内側には厚さ2m弱の粘性土が存在している。地震後の堤体部分の地下水位は、堤体の移動方向である堤内側で高い。堤体中央部では堤内地下水位に比べ2.5m程度上っている。噴砂と堤体土及び泥炭層下位の砂質土の粒度組成は明らかでないが、この区間の変状は、1993年釧路沖地震での堤防崩壊に至る

機構として指摘されたように⁴⁾⁵⁾、基礎地盤泥炭の圧密沈下により地下水位以下に没した堤体盛土の液状化が関わっている可能性が高い。

堤内地には5m程度の層厚の泥炭層が分布している。

堤体に変状が発生した堤内側の地下水位が高い。堤体土の液状化の可能性有り。

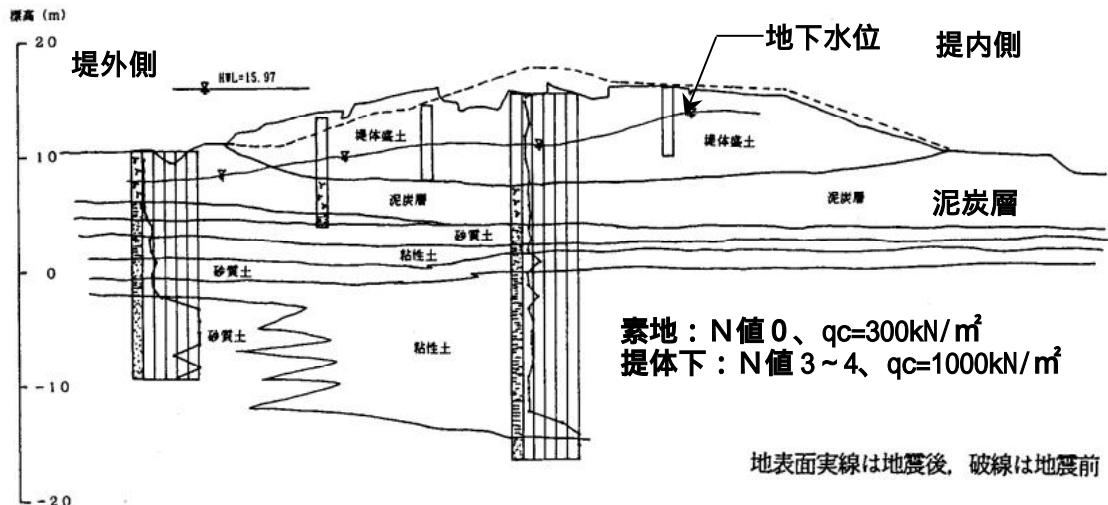
図-15 1993年釧路沖地震による十勝川右岸統内築堤KP32.70における被災断面

この地点は、図-15に示すように1993年釧路沖地震により堤体盛土が1,500mにわたり崩壊し、災害復旧工事を実施した箇所である⁵⁾。釧路沖地震による変状の機構としては、基礎地盤泥炭層の圧密沈下により泥炭層へめり込み地下水位以下に没した堤体盛土が液状化して崩壊に至った可能性が指摘された³⁾⁴⁾。統内築堤の被災区間の中でもとりわけ変状の著しく、堤防としての機能を維持できない状態となった650mの区間は全面復旧を必要とした。

工も実施された。部分復旧が行われた箇所では、今回の地震により堤防天端に幅10~20cm、深さ約70cmの亀裂が縦断方向に延長120mにわたり発生したが、サンドコンパクションパイプ及びドレーン工が実施された650mの区間については、軽微な被害に収まっており、耐震性の向上効果が明らかとなった。一方、このサンドコンパクションパイプ及びドレーン工法の基礎地盤処理工法を行った地盤と未改良の両側($L=50m$, $L=100m$)区間では表-3に示すE.すべり崩壊(はらみ出し), F.沈下(基礎地盤)の被害を生じていたことも明らかとなった。このことは、1993年釧路沖地震の被害に対する復旧が不十分で基礎地盤の変状が残留したまま亀裂等の軟弱部が影響したこと、地盤の固い地盤と軟らかい地盤との強度の違いによって地震動加速度の増加等により相対変位が生じたことが考えられる。

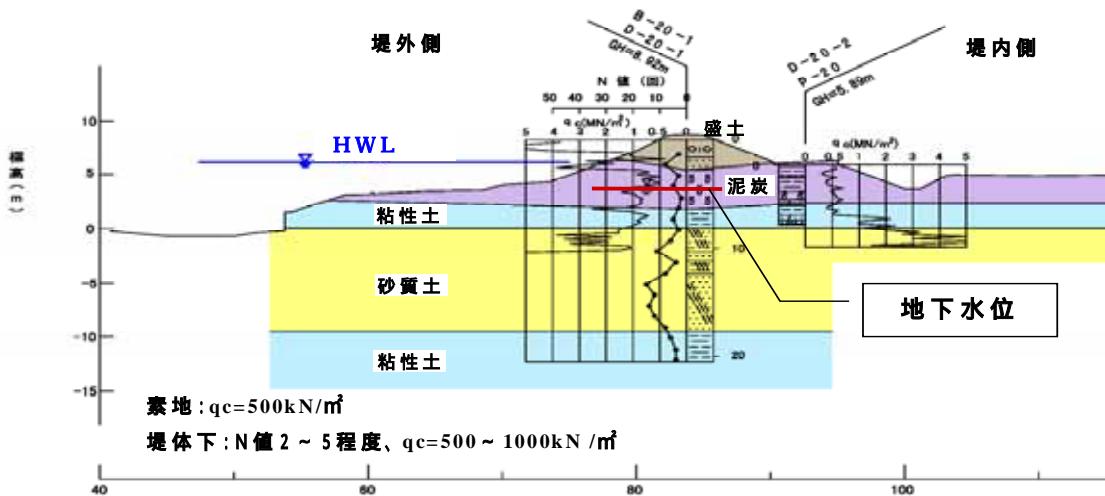
図-17 下頃辺川浦幌町愛牛地区の地盤断面()

この地点は、図-17に示す右岸側の堤防天端に約1kmにわたり縦断方向の亀裂及び段差が発生した。

また, 堤内側のり面がはらみだしていた。噴砂の痕跡やのり尻付近に変状が認められることから, 基礎地盤までの崩壊には至らずのり面上部の崩壊に留まっているとみられる。左岸側にはほとんど変状がみられないのが特徴である。右岸と左岸の違いは, 右岸側の堤内排水がのり尻に近い, 右岸側のり面の小段に光ケ-ブルが埋設されていることである。光ケ-ブル埋設に伴い左岸側と比べて地盤がゆるんだ可能性がある。特徴としては, 以下のものが挙げられる。

堤体土に地下水位は上がっていない。

液状化の可能性は小さい。
