花蓮地震で被災した橋梁調査

2018年4月12～15日に台湾花蓮地震による被害を受けた構造物の調査を実施した。その結果花蓮断層近傍の七星潭橋では地震動により15cmを超える橋軸直角方向の残留変位が観測され、桁が横方向変位制限構造に衝突し、橋脚に押抜きせん断損傷が発生した。照査の結果押抜きせん断抵抗が極めて小さいことが明らかとなった。

INVESTIGATION OF BRIDGES DAMAGED DUE TO HUALIEN EARTHQUAKE

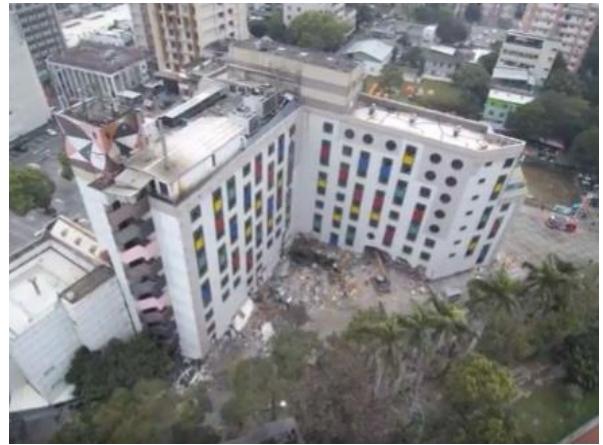
図-2 Marshal ホテル損傷状況¹⁾

図-2に示すMarshalホテルは1978年に建設されており、地下1階、地上11階建てである。日本でも問題となったピロティ構造で、低層階はオープンスペースが設けられ、壁が少ない特徴を有しており、弱点部となった可能性が高い。

またホテルはL字型形状をしている。外壁と側壁が斜め方向にひび割れており、地震力によりねじれ力が作用したと考えられる^{1), 2), 3), 4)}。

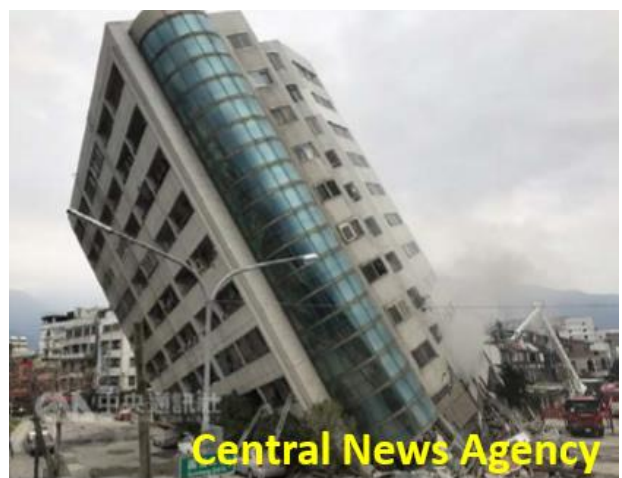
図-3 Yumen Tsuiti complex 損傷状況¹⁾

図-3にYumen Tsuiti complexの損傷状況を示す。1994年竣工し、地下1階地上12階建てである。新聞報道および関係者からのヒヤリングによると、損傷面から鉄筋の重ね継手長が十分でなく、鉄筋がロープのようにちぎれていることが指摘されている。また横方向鉄筋が不足して十分な拘束効果となっていない²⁾。

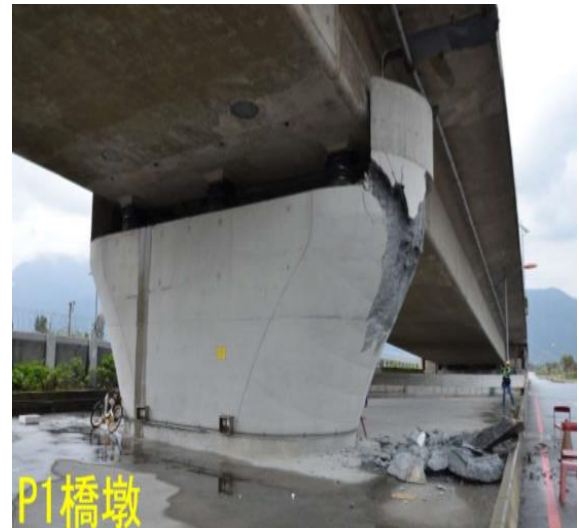
図-8 七星潭大橋 P1 橋脚⁷⁾

図-8にP1橋脚の損傷状況、図-9には損傷橋脚の拡大図を示す。図-8, 9に示すように桁衝突に伴い、変位制限構造が橋軸直角方向に押し出され、橋脚の取り付け部が損傷に至っている。図-10には橋脚損傷模式図を示す。損傷形態としては、橋軸直角方向に水平荷重が作用し、押し抜きせん断破壊が発生している。発生角度は通常の 45° ではなく、水平方向と 60° 程度の角度でひび割れが発生している。

これは橋脚張り出し部であるため橋脚の抵抗面積が小さく、また、変位制限構造には横方向拘束鉄筋が配筋されていないため、かぶり部に沿って大きく損傷が発生したと考えられる。右側、左側の変位制限装置とも桁衝突が発生しており、その結果両側橋脚ともにほぼ同様の損傷が発生している。橋脚の押し抜きせん断について以下に考察を加える。

よって式(1), (2)を比較するとせん断抵抗力が小さく、横方向変位拘束構造としては極めて抵抗特性が弱いことがわかる。

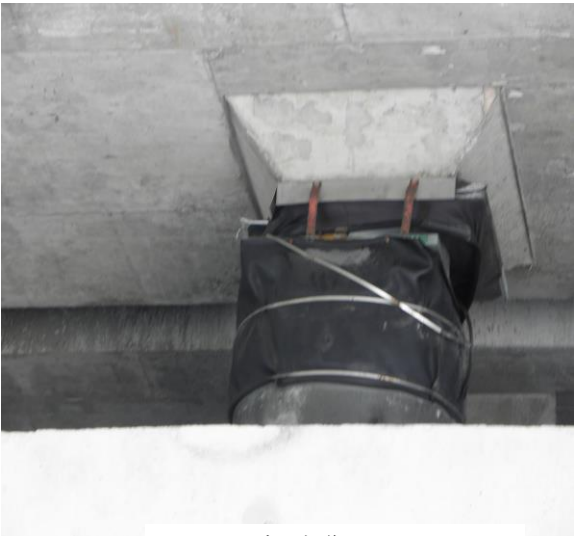
図-11 支承損傷状況

図-11には支承の損傷状況を示す。詳細な設計手法は不明であるが、桁の直角方向の移動により、上面板と支承には最大約15cmのずれが発生している。党らの報告によると、支承は(鋼板+滑り材+シーリング+

鋼板+ゴム層)となっており、橋軸直角方向の変位により滑り材が押し出される損傷が認められた⁹⁾。

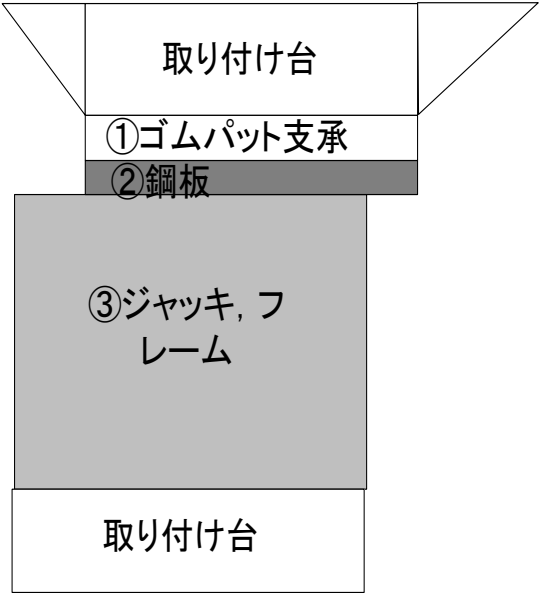
図-12 支承模式図

図-12に支承模式図を示す。水平力を受けると、ゴムパッド支承はせん断変形で水平変位する可動支承と考えられる。ただし想定以上の水平力が作用すると、ゴムパッド支承が破断する前に下面と鋼板との摩擦が切れて、すべり変位が発生すると考えられる。ゴムパッド支承に大きな水平力が作用したため、鋼板とジャッキとの縁が切れて、鋼板が移動したと考えられる。

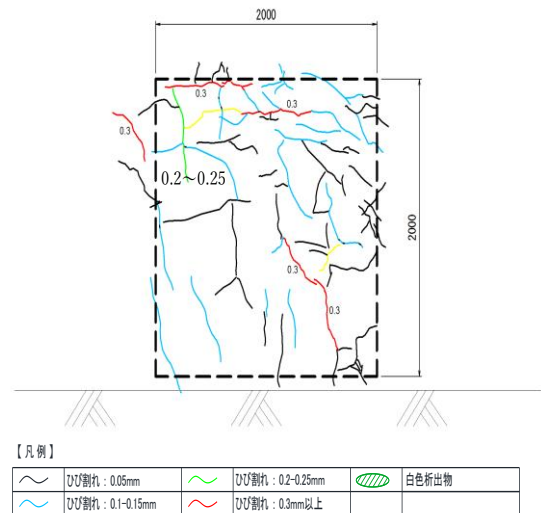
図-13 外観損傷状況

そこで、2015年中正橋A2橋台、木瓜溪橋G3およびP1橋脚、護岸塊を対象にひび割れ状況を詳細に観察した。ここでは代表例として図-13に中正橋橋台部のひび割れ観察状況を示す。観察は橋台のひび割れ発生面 $4\text{m}^2(2 \cdot 2\text{m})$ を対象とした。計測はまず、ひび割れ幅ごとに(0.05程度、0.1~0.15、0.2~0.25、0.3mm以上)に区分してチョーキング後、写真撮影によりひび割れ長さを求めた。

図-13に示すように、ひび割れ形状は鉄筋比が小さいため亀甲状に発生している。ひび割れ幅は0.05、0.1~0.15mmが多いものの、0.3mmを超えるひび割れも発生している。全ひび割れ密度では $6.4\text{m}/\text{m}^2$ 、0.2mm以上では $1.0\text{m}/\text{m}^2$ となっている。同様に4箇所で行った外観詳細ひび割れ観測をコンクリート標準示方書維持管理編に対応させると以下のような結果となった^{9),10)}。

これらの結果を受けて、中正橋では橋台を中心に2016年に補修工事が実施された。補修工事はひび割れ注入およびポリマー系樹脂による表面コーティングが実施された。

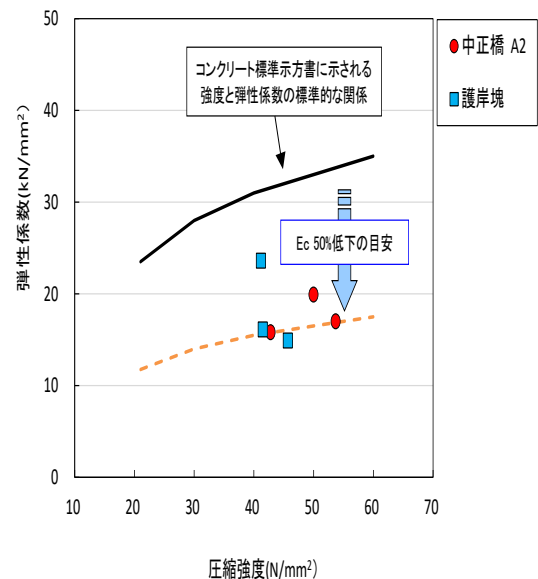
図-14 圧縮強度試験結果

図-14に圧縮強度試験結果を示す。圧縮強度試験の平均値は中正橋で $48.8\text{N}/\text{mm}^2$ 、護岸塊が $42.8\text{N}/\text{mm}^2$ であった。設計図書に記載されている中正橋の設計基準強度が $28\text{N}/\text{mm}^2$ であり、コンクリートコアの圧縮強度はこれを満足する値であった。護岸塊は、日本では $18 \sim 24\text{N}/\text{mm}^2$ 程度であることを考慮すると、これも満足する値であった。

橋台が 17.6N/mm^2 、護岸塊が 18.2N/mm^2 であった。図-14に示すように道路橋示方書に示される圧縮強度と弾性係数の関係と比較すると、中正橋は50～60%、護岸塊は46～76%であった。一般に弾性係数の50%程度である場合、その原因はASRである可能性が高いとされており、ASRによる劣化の可能性が高い。

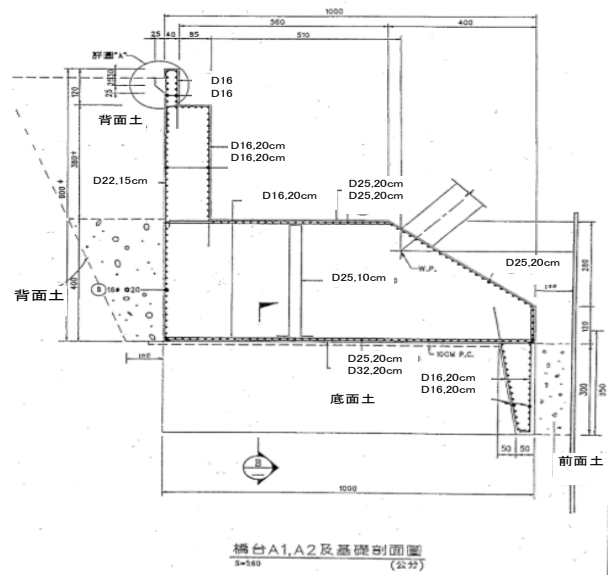
図-16 中正橋橋台図

図-16の橋台側面図から分かるように、地盤条件が良くないにも関わらず直接基礎型式となっている。また、主鉄筋は $\phi 22\text{mm}$ が15cmピッチ、帯鉄筋は $\phi 16\text{mm}$ が20cmピッチとなっており、極めて低鉄筋比の構造物である。

橋台背面からは水が滲み出しており、鉄筋比が小さいこともありアルカリ骨材反応が発生しやすい環境であった。これに対して桁部は、鉄筋比が高いうえに、雨水がかかりにくい環境であり、2015年調査時点ではアルカリ骨材反応の発生は認められなかった。

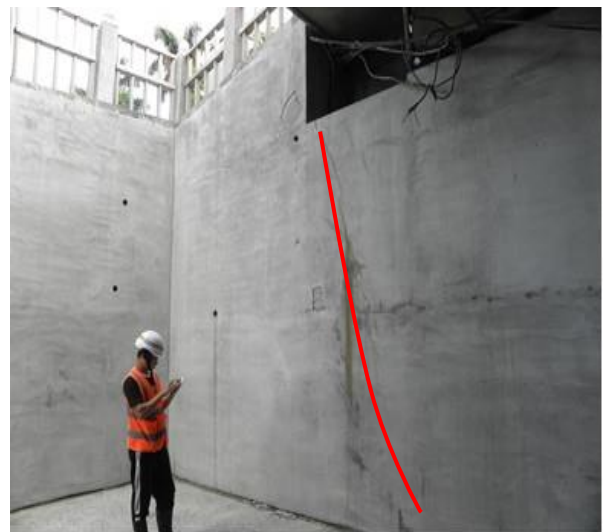
図-17 中正橋橋台ひび割れ図

図-17には地震により発生した橋台のひび割れ状況を示す。ASRによる剛性の低下の影響からか地震により多数の新たなひび割れが確認され、一部のひび割れは長さも3mと長く、最大ひび割れ幅も3mmを超えるものが認められた。なお新たなひび割れ発生位置は従前のひび割れ位置に極めて近い。前述のように橋台は従来よりASRによる劣化が認められたことから、地震力により劣化した部材に再びひび割れが発生したと考えられる。

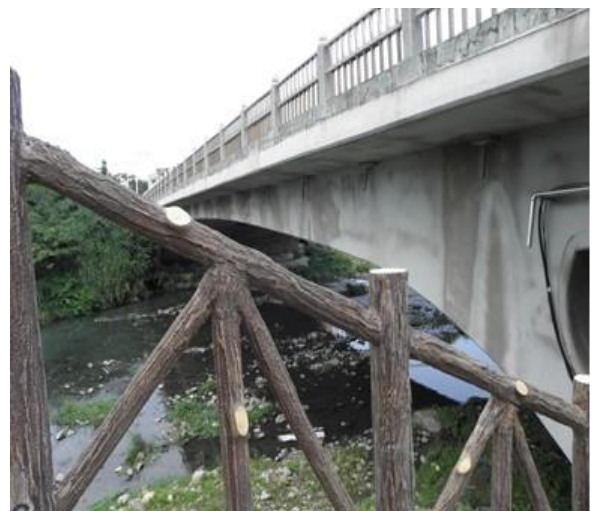
図-18 中正橋桁形状

図-18に地震後の π 型ラーメン橋梁を示す。桁は地震前よりひび割れも発生せず健全であった。地震力も相対的に小さかったことから、地震後に新たなひび割れ発生は認められなかった。
