2004 (平成16) 年7月 北陸豪雨災害

玉井信行

土木学会調査団長 金沢大学教授

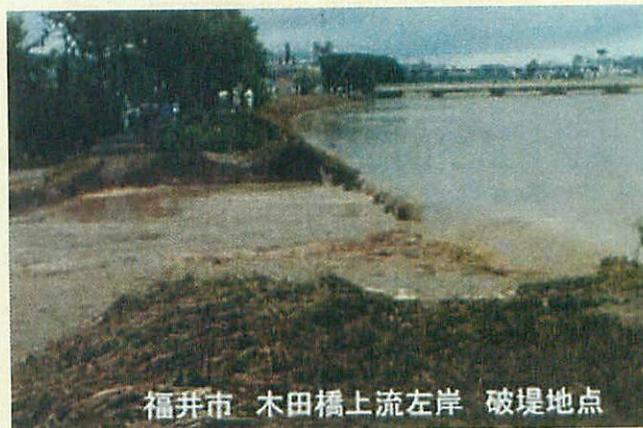
写真-1 足羽川破堤地点の流況⁴⁾

報道写真や国土交通省が撮影した写真-1を見ると、破堤初期の数時間は護岸が残っていることがわかる。刈谷田川中之島地先、足羽川春日地先の二つにこうした例を見ることができる。護岸背面の支持能力を強化すれば、短時間では崩壊せず、粘り強い堤防の一つとすることができそうである。また、堤内へ流入する水量を減らすことができる。

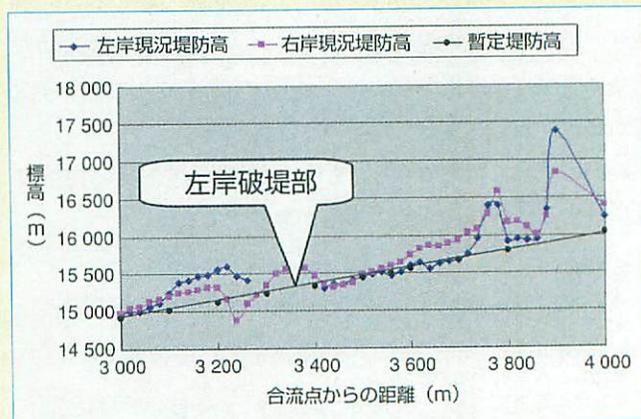
図-1 五十嵐川破堤地点付近の堤防高さ（新潟県測量（洪水後）に基づく）

今回の水害では多くの地点で破堤が起きた。新潟県が災害後に実施した測量結果に基づき五十嵐川の破堤地点付近の堤防天端高さを示したのが図-1である。約20年前の測量結果においても諏訪新田地区では堤防天端の標高が下方に下がる傾向を示している。図-1においても左岸は定点付近では縦断的な変化曲線は下方に撓んだ形状をしている。このことから周辺部よりも相対的に低い場所で破堤していることがわかる。右岸側の天端高さも波打っており、相対的に低い位置と堤防裏法の破壊、必死の水防活動が行われた地点は一致している。

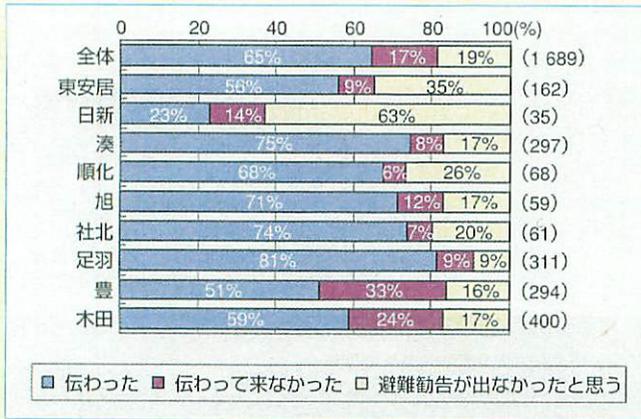
図-2 福井市における避難勧告情報の有無

図-2は避難勧告が伝わった割合を公民館区ごとに表わしている。この図から回答者全体では65%に避難勧告の発令が伝わったことを確認できる。被害の大きかった木田、豊地区では、その他の地区と比較して避難勧告の伝わった割合が低く、伝わってこなかったと答える回答者の割合が多くなっている。

木田、豊の2地区では浸水開始時刻と避難勧告が発令された時刻に差がなく、浸水以前に避難勧告が伝わらなかった場所もあったためと考えられる。このため腰まで浸かって避難する人も多く、大きな課題を残した。避難勧告・指示を遅滞なく発令するためには、発令の数値基準などを整備する必要がある。
