金沢市卯辰山山麓寺院群地区の災害に関する調査的研究

A Study on Natural Hazards in Densely Build-up Area of Temples at Utatsuyama Foothills, Kanazawa City

野口 喜朗¹⁾, 池本 敏和²⁾, 北浦 勝³⁾, 宮島 昌克³⁾

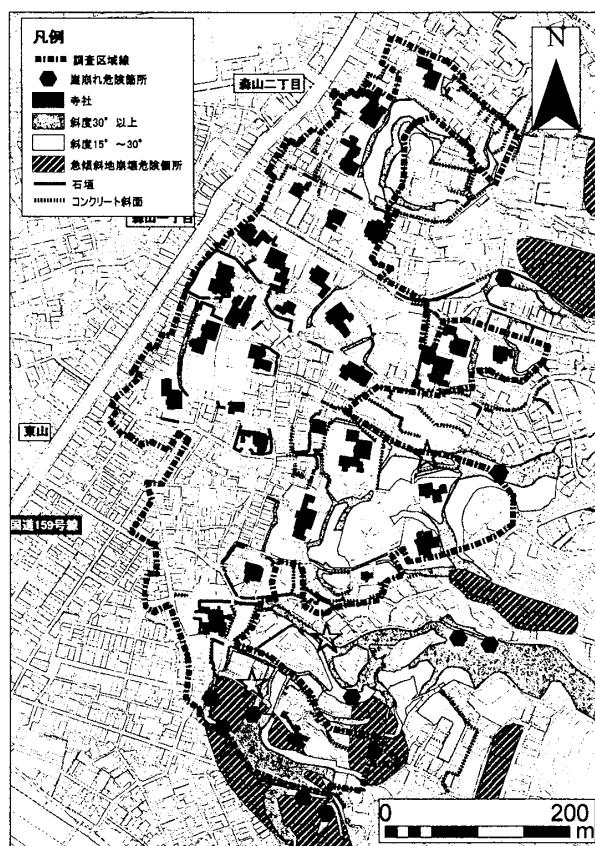
図2 土砂災害の危険箇所

本地区は尾根と谷が入り組んだ地形にあたるため、過去に何度かの土砂災害が発生している。図2に土砂災害危険箇所⁴⁾を示す。採点法を用いた斜面調査により、特に星印に示す広昌寺北側斜面、子来町緑地北側斜面、山の尾東側斜面において危険性が高く評価された。

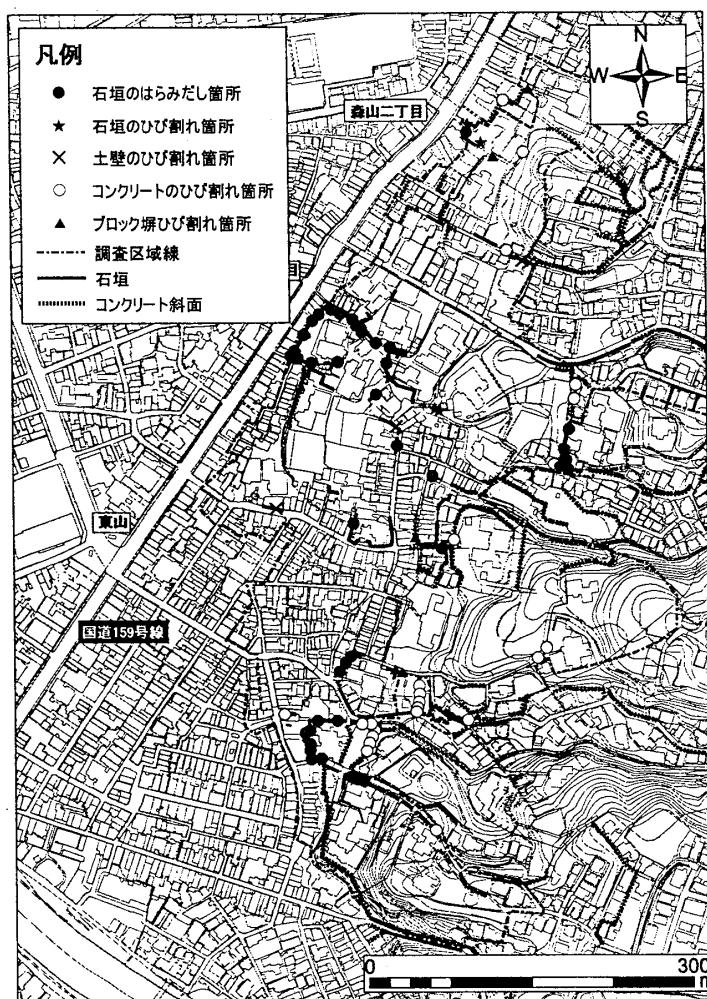
図3 調査結果

石垣のはらみだしは石垣内部の土圧や水圧、石の積み方の不良、樹木根の生長による押し出しなどによって発生する。はらみだしによって、地震や豪雨などの災害時には石垣の崩壊する危険性が高くなる。写真1に示す状態は正常な石垣であるが、写真2に示す状態は石垣がはらみだしているものである。現況調査の結果を図3に、一部拡大したものを図4に示す。宇多須神社、慈雲寺、真成寺の石垣で、はらみだしが多く発生していた。本地

区内では、そのほかにブロック塀のひび割れ箇所が7箇所、石垣のひび割れ箇所が6箇所、土壁のひび割れ箇所が6箇所確認された。

一般に石垣を修復する場合、積み直しが必要となるが、本地区のように直上部に構造物があり解体が困難な石垣もある。また、石垣の安定には基礎地盤が大きく影響しているため、その対策として、地山の地盤を強固に改良すること、はらみだし箇所の拡大を防ぐためにはらみだし部に土のうを積んで締め固めること、が考えられる。

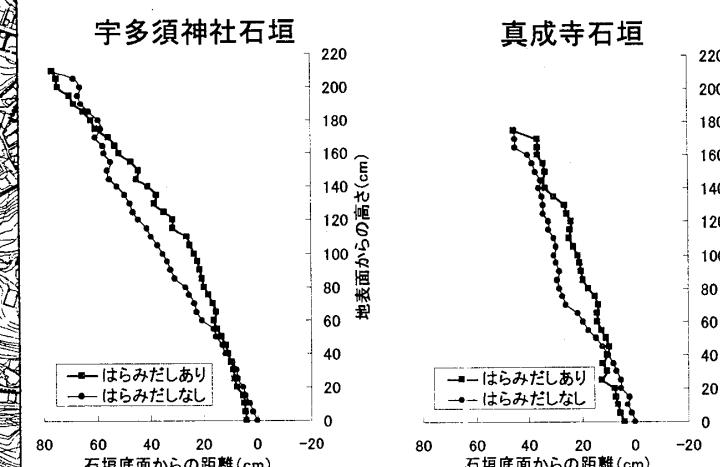
図5 石垣断面の詳細調査結果

石垣のはらみだしの多い宇多須神社、真成寺の石垣を対象に石垣断面の詳細調査を行った。調査には、デジタルレーザー測定器(BOSCH 社製 DLE150 PRO.)を用い、地表面高さ0cmから5cmごとに測定を行った。結果を図5に示す。はらみだしの大きさを数値で表すために、石垣の最大はらみだし量を石垣の高さで除した値である石垣はらみだし指数^⑨を表1に求めた。はらみだし指数が0.06を超える場合には石垣が不安定な状態にあると言えるため、両石垣ともに不安定な状態にあると考えられる。

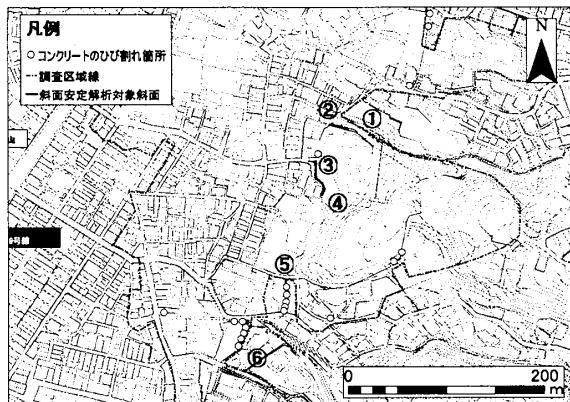
図6 斜面擁壁解析の対象箇所

地区内にある斜面の分布状況を調査した。その結果、斜面擁壁が集中している箇所、斜面擁壁のひび割れが多く存在する箇所が確認された。そのため、図6の斜面を対象に斜面擁壁の安定解析を行い、転倒と滑動に対する

場所	解析結果
①西養寺斜面(東山2丁目緑地付近)	上段 不安定
	下段 不安定
②西養寺斜面(東山2丁目緑地付近)	上段 安定
	下段 不安定
③西養寺斜面(山門下)	上段 安定
	下段 安定
④西養寺斜面(山門下)	安定
	安定
⑤慈雲寺付近の斜面	不安定
⑥宇多須神社付近の斜面	上段 不安定
	下段 不安定

その結果、西養寺の斜面2箇所(東山2丁目緑地側)、慈雲寺付近の斜面、宇多須神社付近の斜面において「不安定」となった。
