# FIELD SURVEY ON FOUNDATION STRUCTURE OF OHKOUZU OLD MOVABLE WEIR AND DISCUSSION ON CAUSING FACTOR OF CAVITY GENERATED BETWEEN FOUNDATION AND GROUND

# 信濃川大河津分水旧可動堰の基礎構造 と空洞発生原因の調査

大塚 悟<sup>1</sup>・高原 利幸<sup>2</sup>・保坂 吉則<sup>3</sup>・磯部 公一<sup>4</sup>

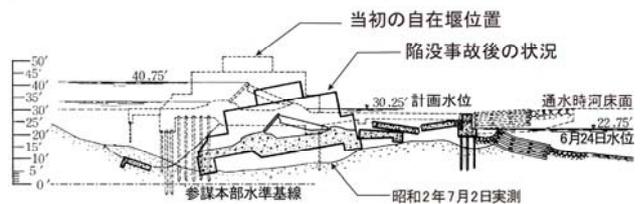
ったピアのうち、はじめに固定堰側の3基が、基礎地盤の洗掘を伴って図-1のように上流側に傾斜する形で陥没した。7月初旬の出水では右岸堤防側の2径間を残してすべて傾斜沈下し、水位調節機能が完全に失われた。岡部三郎<sup>4)</sup>は、供用から数年で分水路の河床低下が急速に進み、事故直前にはゲートを閉じた状態で堰の上流と下流とで計画の2.3倍の水位差が生じていたことが基礎地盤破壊の最大の原因であると論じている。宮本武之輔<sup>5)</sup>も同様に下流部の洗掘が最大の原因と述べており、さらに、止水目的で基礎の上下流端に設置された木矢板はジョイントの隙間から浸透を許容しやすいことと、これを水射工法（ウォータージェット）で打設したこと、また、堰下流部の9 mを超える洗掘深さに対して矢板長が4.5mしかなかったこと等を浸透による基礎下の砂の移動要因に挙げている。

図-1 自在堰（第7号ピア）陥没当時の状況（大河津分水誌第2集掲載図<sup>2)</sup>に加筆）

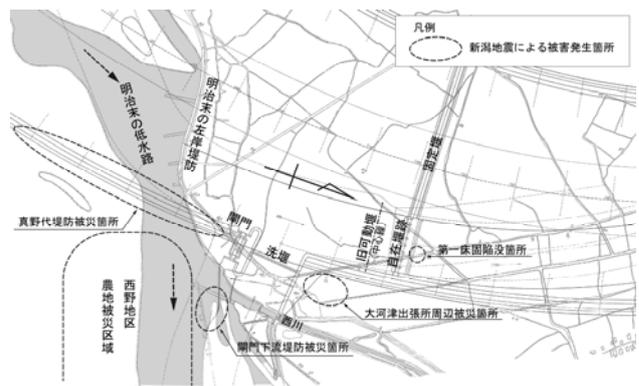
写真の状況から、上記のほとんどが液状化に伴う被害であることが確認できた。主な被害箇所を明治末の大河津分水計画平面図（**図-8**）の中に示す。旧地形と比較すると、堤防等の被害は旧河道内に盛土した領域に対応していることがわかる。出張所建物の地盤は旧河道部ではないが、築堤に隣接する盛土部の可能性が考えられる。

**図-8** 1964年新潟地震における液状化被害発生箇所（大河津資料館収蔵資料<sup>13)</sup>に加筆）

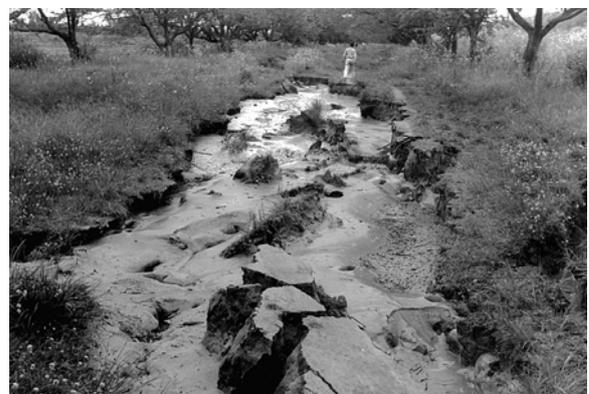
- ・洗堰上流部右岸の真野代堤防における亀裂や沈下、法尻部の噴砂（**図-9**）
- ・閘門下流部における堤防の法尻部流動
- ・大河津出張所建物の沈下・傾斜
- ・第一床固における一部河床の陥没沈下

**図-9** 真野代堤防法尻部の噴砂状況（大河津資料館収蔵写真）

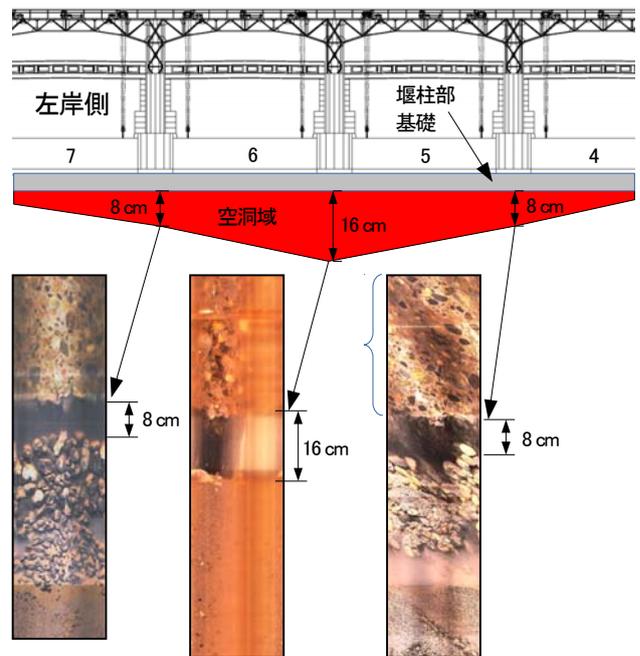
旧可動堰では2002年（平成14年）に国土交通省信濃川河川事務所によって基礎地盤のボーリング調査による空洞分布が確認されており、**図-10**に調査結果を参考に作成したものを示す。図は左側が河川中央部、右側が右岸堤防を示している。図中のコア写真に示すように、堰の基礎と地盤間に空洞が形成されており、堰柱および基礎には木杭が設置されていることから、上部構造物は木杭に支持される状況である。空洞の発生原因は主に2つ考えられ、1つに浸透流による侵食がある。基礎周りの地盤は動水勾配が最も大きいため、侵食を受ける可能性が高い。もう1つは地震による砂地盤の沈下である。先述のとおり、当該地点は1964年新潟地震、2004年新潟県中越地震および2007年新潟県中越沖地震で被災しており、旧可動堰の周辺でも液状化被害が観察されていることから、液状化による地盤沈下も空洞の発生原因となりうる。

**図-10** 信濃川河川事務所による旧可動堰の空洞調査

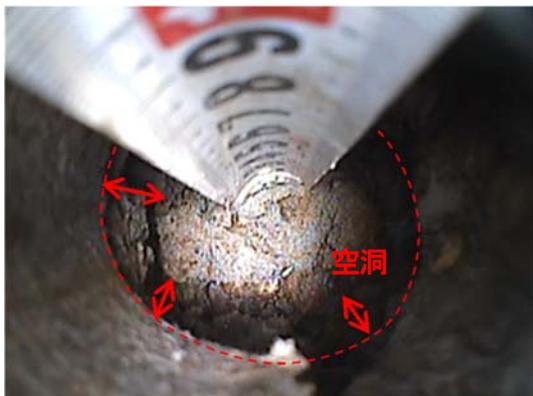
で、観察結果を表-2に示す。k-2, k-3, k-6はレーダー探査により空洞反応が確認され、目視調査においてもコンクリート床板下部ないし床板内に空洞が確認された。一方、k-4地点はレーダーチャートから空洞が確認できないにもかかわらず、目視調査で空洞が確認される結果となった。k-1地点は約2.5 mのコンクリート床板が撤去されており、床板下部に7 cm程度の空洞が面的に確認された(**図-13**)。床板上部には鋼板が敷設されているのが確認され、レーダー探査時に確認された強い反射波はこの鋼板が原因と考えられる。

図-12 目視調査の様子

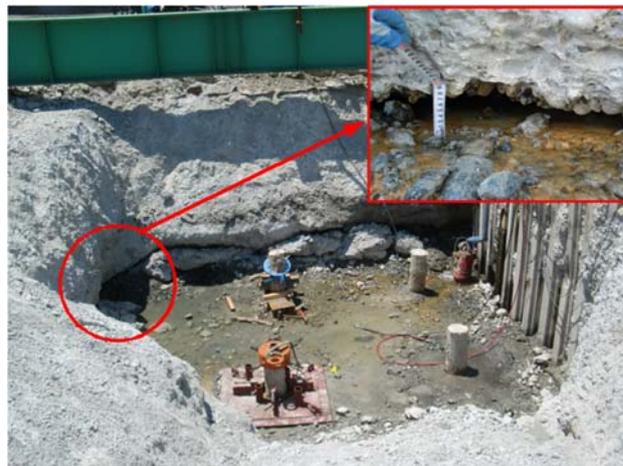
図-13 基礎版下の空洞の様子

面に作用せずに地下に伝達されるために、有効拘束圧が小さいことに起因して、上部構造と地盤間に空洞が発達しやすい素因を有することを示している。

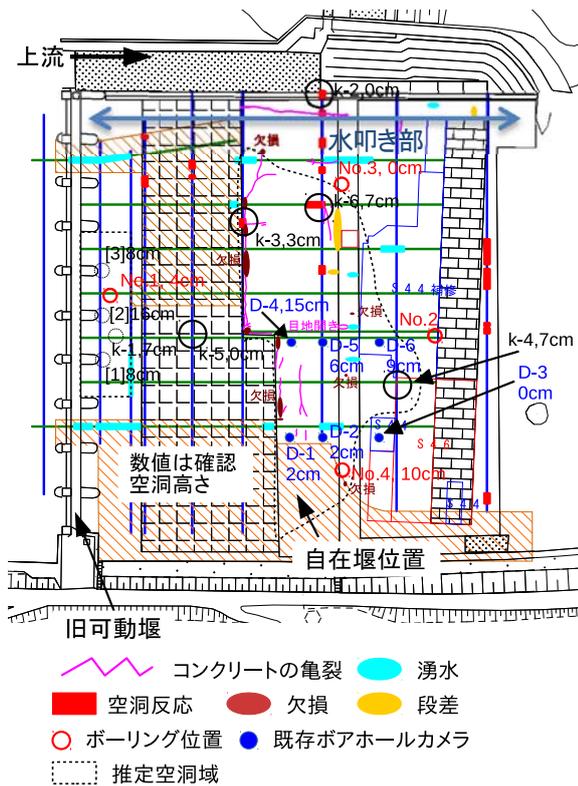
既存の目視調査およびボーリング試験等から得られた空洞状況を**表-3**に整理する。調査位置に関しては**図-14**の空洞分布図にまとめて示すが、第1床固の可動堰護床工(突起ブロック)には空洞が比較的未発達であるのに対して、旧自在堰跡の床固は全体に10 cm前後の空洞がみられる。既存資料の[1]～[3]は**図-10**に示した旧可動堰基礎版部分のボーリング調査結果であり、やはり全体に10 cm前後の空洞が分布している。これらの調査結果および撤去の際の目視調査に基づき、旧可動堰～第一床固間の空洞分布を**図-14**に示した。

旧可動堰の基礎部分には6 mの杭が打設され、堰柱基礎部分には12 mの杭が打設されている。一方、第1床固の可動堰護床工には杭支持は行われていない。他方、旧自在堰跡の埋め土部分には杭基礎が比較的密に施工されており、床固でも構造形式は異なる。旧自在堰跡の床固は1971年（昭和46年）にも補修されており、補修理由は明確でないものの、基本的に床固の変状は激しいことが推測される。空洞の発達状況と旧可動堰および床固の施工を比較すると、杭支持または矢板工を実施してい

る箇所で空洞が発達する傾向があり、杭支持を実施していない箇所では空洞の発達が抑えられる傾向が明らかとなった。これは杭支持があると上部構造の荷重は地盤表

図-14 空洞調査結果

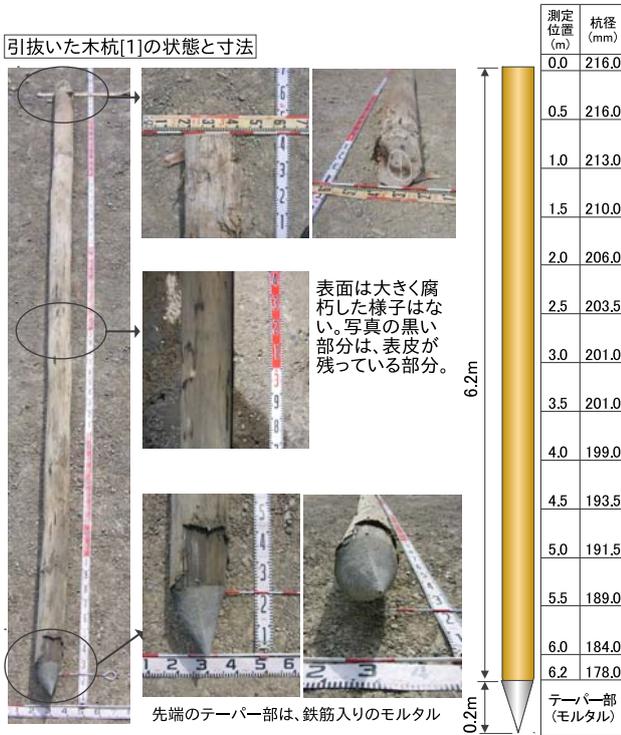
材料試験は、木杭の腐朽具合、密度、強度特性などの物性変化の把握や急速載荷試験結果の整理に必要な物性値を得る目的で、針貫入、密度、縦圧縮など各種試験を実施した。観察結果等を含めて保存用の木杭の様子を図-17 に示す。基礎版や敷き均し礫の厚さが 2.8 m ほどあり、その下から杭頭となっているため、測定位置に 2.8 m を加えることでボーリングの深さと同等となる。杭先端には鉄筋入りのモルタルによるテーパーが施されている。

試験に用いたもう一方の杭もほぼ同様な状況で、杭頭断面および表皮部分に多少の腐朽がみられる程度で、外部から見る限りは非常に健全な状態を保っている。

図-17 引抜き試験後の木杭の状態<sup>1)</sup>

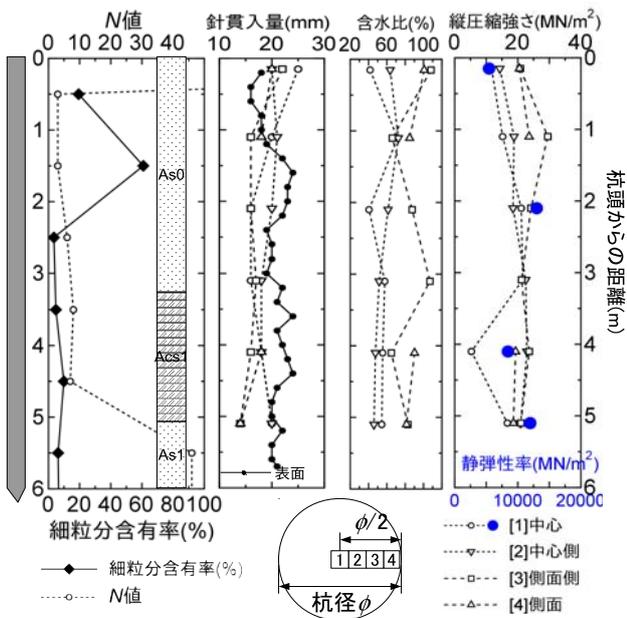
内部の状態を調べるために、木杭を 0.5 m に分割し、更に芯部に向かって四分分割して各種の試験が行われた。針貫入（ピロディン）試験と圧縮強さを地盤構成と共に図-18 に示す。杭頭は空洞存在部に当たり、河床に近く、水位変動があるため腐朽しやすい条件が揃っており、表面よりも中心部の針貫入量が大きく、静弾性率が小さいことから、芯部まで腐朽が進行していることが確認された。しかし、新材でも 18 mm 程度の貫入<sup>19)</sup>が認められることから杭頭以外は十分健全であることが分かる。

一般的に成長初期の中心側よりも、外側の方が木の密度が高く、含水量は小さくなる傾向があり、本木杭も同様の傾向を示している。このため縦圧縮強さも一般的に芯部で小さくなるが、細粒分の多い地層でもやや低下していることが確認された。杭頭以外の中心部の静弾性率は深さ方向で変化がなく、通常の松材と同様の 10 GPa<sup>19)</sup>を示しており、縦圧縮強さの深さ方向変化も小さいことから、80 年を経ても十分に健全であると確認された。

図-18 木杭の健全と調査結果<sup>1)</sup>

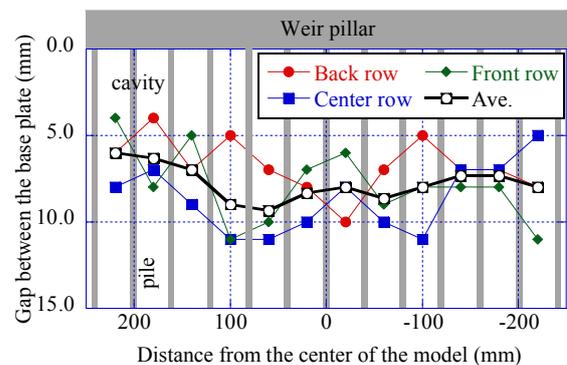
最後に、Case A-3における入力加速度230 Galの実験後に計測した杭間の最終沈下量を前列、中央列、後列の3列に分けて図-28に示す。同図より、堰の沈下量がほとんど生じないCase A-3であっても、ややばらつきはある

ものの堰周辺ならびに直下地盤では杭頭から平均8 mm程度の沈下が発生し、堰直下地盤に空洞化が発生していることがわかる。

図-28 加振終了後に計測した堰柱直下地盤の沈下量分布
