FIeld survey on foundation structure of Ohkouzu old movable weir and discussion on causing factor of cavity generated between foundation and ground

信濃川大河津分水旧可動堰の基礎構造 と空洞発生原因の調査

信濃川大河津分水旧可動堰の撤去に伴い、基礎構造の調査と基礎と地盤間の空洞発生の原因調査を実施した。ボーリング調査より、基礎の木杭や止水鋼矢板は地盤状況を把握した施工が実施されたことを確認した。また木杭は、現地載荷試験より施工後80年を経過しても健全で、設計荷重を満足することを示した。更に旧可動堰基礎および床固に分布する空洞状況の調査から、空洞は杭支持または矢板工を実施した箇所で発達することを明らかにした。旧可動堰の周辺構造物は1964年（昭和39年）新潟地震等で液状化被害を受けたことから、不搅乱試料の繰返し非排水三軸試験により基礎地盤の液状化の可能性を検討するとともに、旧可動堰に対する振動台模型試験を用いた検討により、基礎と地盤間の空洞発生機構を示した。

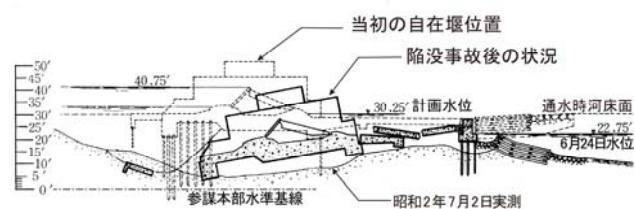
ったピアのうち、はじめに固定堰側の3基が、基礎地盤の洗掘を伴って図-1のように上流側に傾斜する形で陥没した。7月初旬の出水では右岸堤防側の2径間を残してすべて傾斜沈下し、水位調節機能が完全に失われた。岡部三郎⁴⁾は、供用から数年で分水路の河床低下が急速に進み、事故直前にはゲートを閉じた状態で堰の上流と下流とで計画の2.3倍の水位差が生じていたことが基礎地盤破壊の最大の原因であると論じている。宮本武之輔⁵⁾も同様に下流部の洗掘が最大の原因と述べており、さらに、止水目的で基礎の上下流端に設置された木矢板はジョイントの隙間から浸透を許容しやすいうこと、これを水射工法（ウォータージェット）で打設したこと、また、堰下流部の9 mを超える洗掘深さに対して矢板長が4.5mしかなかったこと等を浸透による基礎下の砂の移動要因に挙げている。

図-1 自在堰（第7号ピア）陥没当時の状況（大河津分水誌第2集掲載図²⁾に加筆）

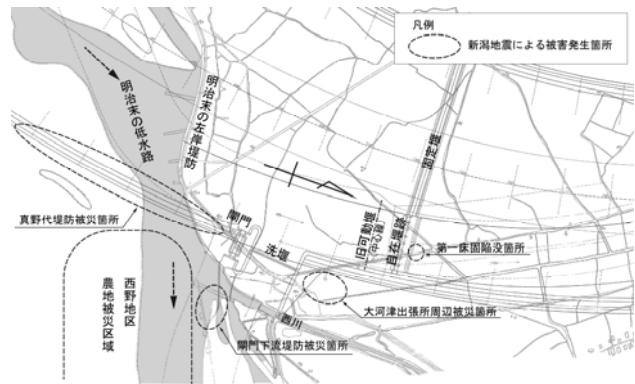
写真の状況から、上記のほとんどが液状化に伴う被害であることが確認できた。主な被害箇所を明治末の大河津分水計画平面図（図-8）の中に示す。旧地形と比較すると、堤防等の被害は旧河道内に盛土した領域に対応していることがわかる。出張所建物の地盤は旧河道部ではないが、築堤に隣接する盛土部の可能性が考えられる。

図-8 1964年新潟地震における液状化被害発生箇所（大河津資料館収蔵資料¹³⁾に加筆）

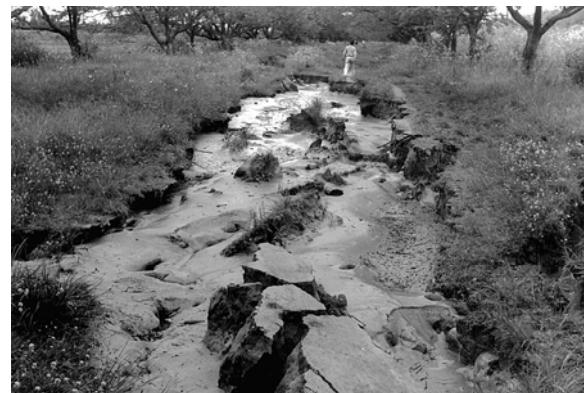
- ・洗堰上流部右岸の真野代堤防における亀裂や沈下、法尻部の噴砂（図-9）
- ・閘門下流部における堤防の法尻部流動
- ・大河津出張所建物の沈下・傾斜
- ・第一床固における一部河床の陥没沈下

図-9 真野代堤防法尻部の噴砂状況（大河津資料館収蔵写真）

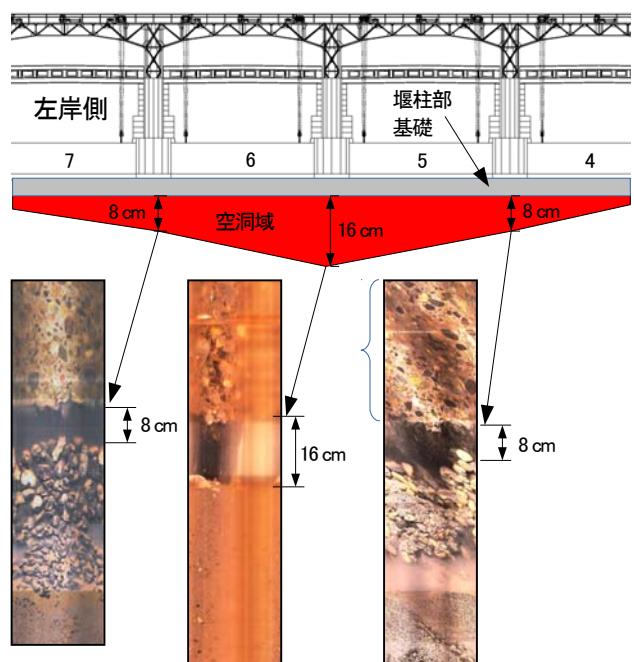
旧可動堰では2002年（平成14年）に国土交通省信濃川河川事務所によって基礎地盤のボーリング調査による空洞分布が確認されており、図-10に調査結果を参考に作成したものを示す。図は左側が河川中央部、右側が右岸堤防を示している。図中のコア写真に示すように、堰柱と基礎間に空洞が形成されており、堰柱および基礎には木杭が設置されていることから、上部構造物は木杭に支持される状況である。空洞の発生原因は主に2つ考えられ、1つに浸透流による侵食がある。基礎周りの地盤は動水勾配が最も大きいために、侵食を受ける可能性が高い。もう1つは地震による砂地盤の沈下である。先述のとおり、当該地点は1964年新潟地震、2004年新潟県中越地震および2007年新潟県中越沖地震で被災しており、旧可動堰の周辺でも液状化被害が観察されていることから、液状化による地盤沈下も空洞の発生原因となりうる。

図-10 信濃川河川事務所による旧可動堰の空洞調査

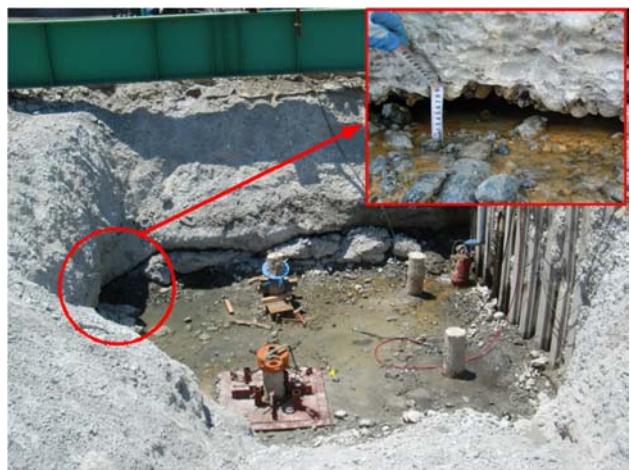
図-13 基礎版下の空洞の様子

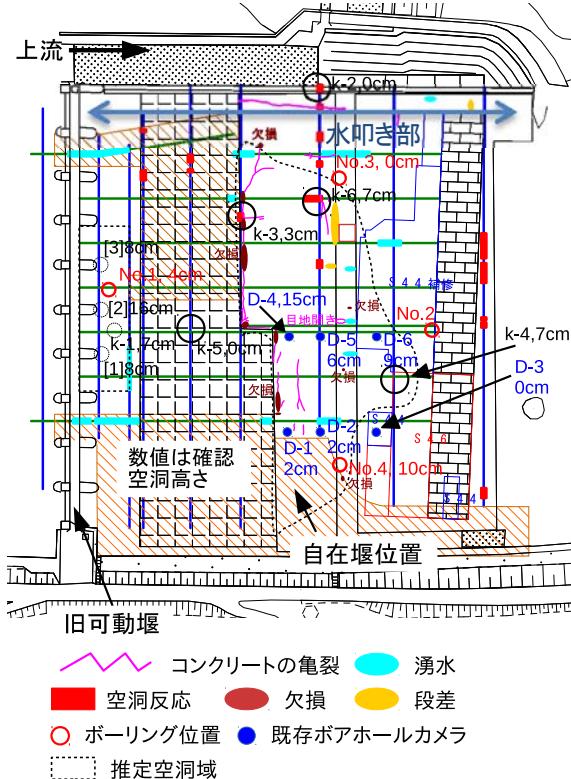
既存の目視調査およびボーリング試験等から得られた空洞状況を表-3に整理する。調査位置に関しては図-14の空洞分布図にまとめて示すが、第1床固の可動堰護床工（突起ブロック）には空洞が比較的未発達であるのに対し、旧自在堰跡の床固は全体に10 cm前後の空洞がみられる。既存資料の[1]～[3]は図-10に示した旧可動堰基礎版部分のボーリング調査結果であり、やはり全体に10 cm前後の空洞が分布している。これらの調査結果および撤去の際の目視調査に基づき、旧可動堰～第一床固間の空洞分布を図-14に示した。

旧可動堰の基礎部分には6 mの杭が打設され、堰柱基礎部分には12 mの杭が打設されている。一方、第1床固の可動堰護床工には杭支持は行われていない。他方、旧自在堰跡の埋め土部分には杭基礎が比較的密に施工されており、床固でも構造形式は異なる。旧自在堰跡の床固は1971年（昭和46年）にも補修されており、補修理由は明確でないものの、基本的に床固の変状は激しいことが推測される。空洞の発達状況と旧可動堰および床固の施工を比較すると、杭支持または矢板工を実施してい

る箇所で空洞が発達する傾向があり、杭支持を実施していない箇所では空洞の発達が抑えられる傾向が明らかとなつた。これは杭支持があると上部構造の荷重は地盤表

面に作用せずに地下に伝達されるために、有効拘束圧が小さいことに起因して、上部構造と地盤間に空洞が発達しやすい素因を有することを示している。

図-14 空洞調査結果

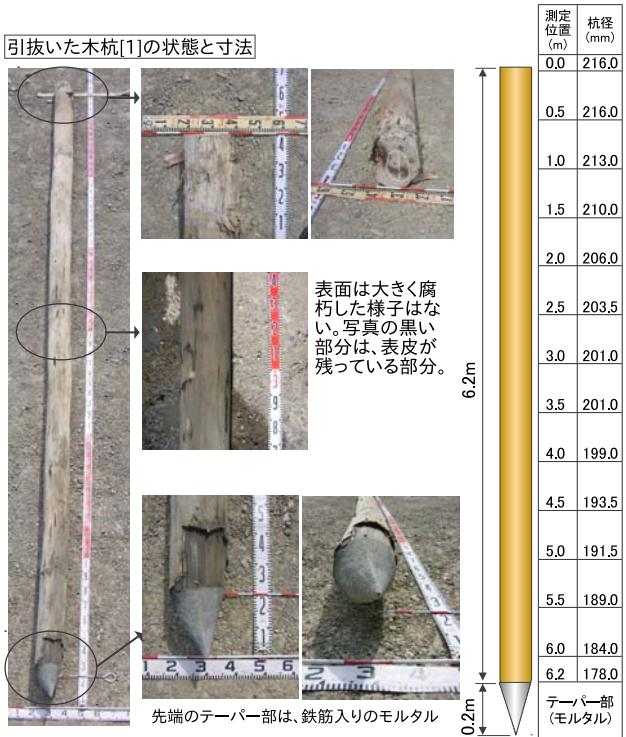
材料試験は、木杭の腐朽具合、密度、強度特性などの物性変化の把握や急速載荷試験結果の整理に必要な物性値を得る目的で、針貫入、密度、縦圧縮など各種試験を実施した。観察結果等を含めて保存用の木杭の様子を図-17に示す。基礎版や敷き均し礫の厚さが 2.8m ほどあり、その下から杭頭となっているため、測定位置に 2.8 m を加えることでボーリングの深さと同等となる。杭先端には鉄筋入りのモルタルによるテーオーが施されている。試験に用いたもう一方の杭もほぼ同様な状況で、杭頭断面および表皮部分に多少の腐朽がみられる程度で、外部から見る限りは非常に健全な状態を保っている。

図-17 引抜き試験後の木杭の状態¹⁾

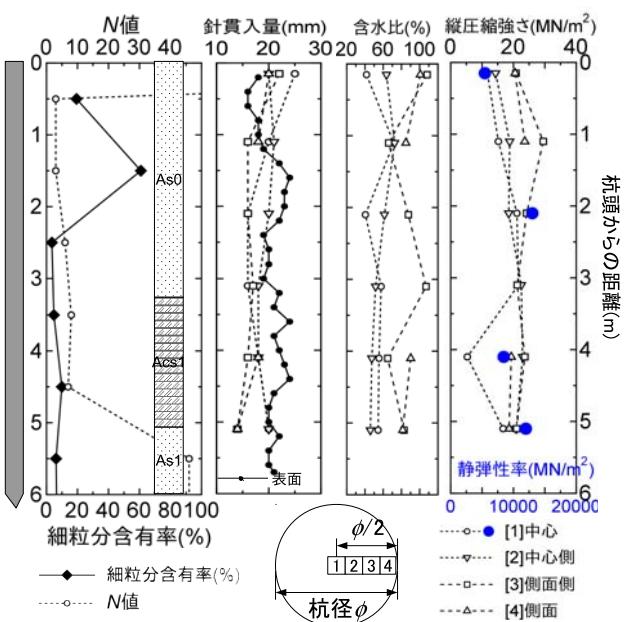
内部の状態を調べるために、木杭を 0.5 m に分割し、更に芯部に向かって四分割して各種の試験が行われた。針貫入（ピロディン）試験と圧縮強さを地盤構成と共に図-18に示す。杭頭は空洞存在部に当たり、河床に近く、水位変動があるため腐朽しやすい条件が揃っており、表面よりも中心部の針貫入量が大きく、静弾性率が小さいことから、芯部まで腐朽が進行していることが確認された。しかし、新材でも 18mm 程度の貫入¹⁹⁾が認められることから杭頭以外は十分健全であることが分かる。

一般的に成長初期の中心側よりも、外側の方が木の密度が高く、含水量は小さくなる傾向があり、本木杭も同様の傾向を示している。このため縦圧縮強さも一般的に芯部で小さくなるが、細粒分の多い地層でもやや低下していることが確認された。杭頭以外の中心部の静弾性率は深さ方向で変化がなく、通常の松材と同様の 10 GPa¹⁹⁾を示しており、縦圧縮強さの深さ方向変化も小さいことから、80 年を経ても十分に健全であると確認された。

図-18 木杭の健全と調査結果¹⁾

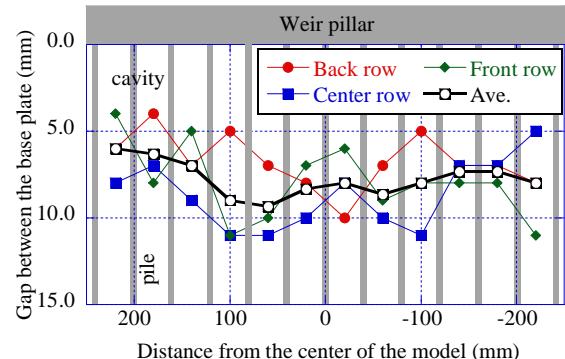
最後に、Case A-3における入力加速度230 Galの実験後に計測した杭間の最終沈下量を前列、中央列、後列の3列に分けて図-28に示す。同図より、堰の沈下量がほとんど生じないCase A-3であっても、ややばらつきはある

ものの堰周辺ならびに直下地盤では杭頭から平均8 mm程度の沈下が発生し、堰直下地盤に空洞化が発生していることがわかる。

図-28 加振終了後に計測した堰柱直下地盤の沈下量分布
