核医学画像アーティファクト：エネルギーウインド の不適切による欠損像

安井 正一 利波 修一 瀬戸 光*
二谷 立介* 柿下 正雄*

Artifact of radionuclide imaging: Cold spots due to improper setting of the photo-peak

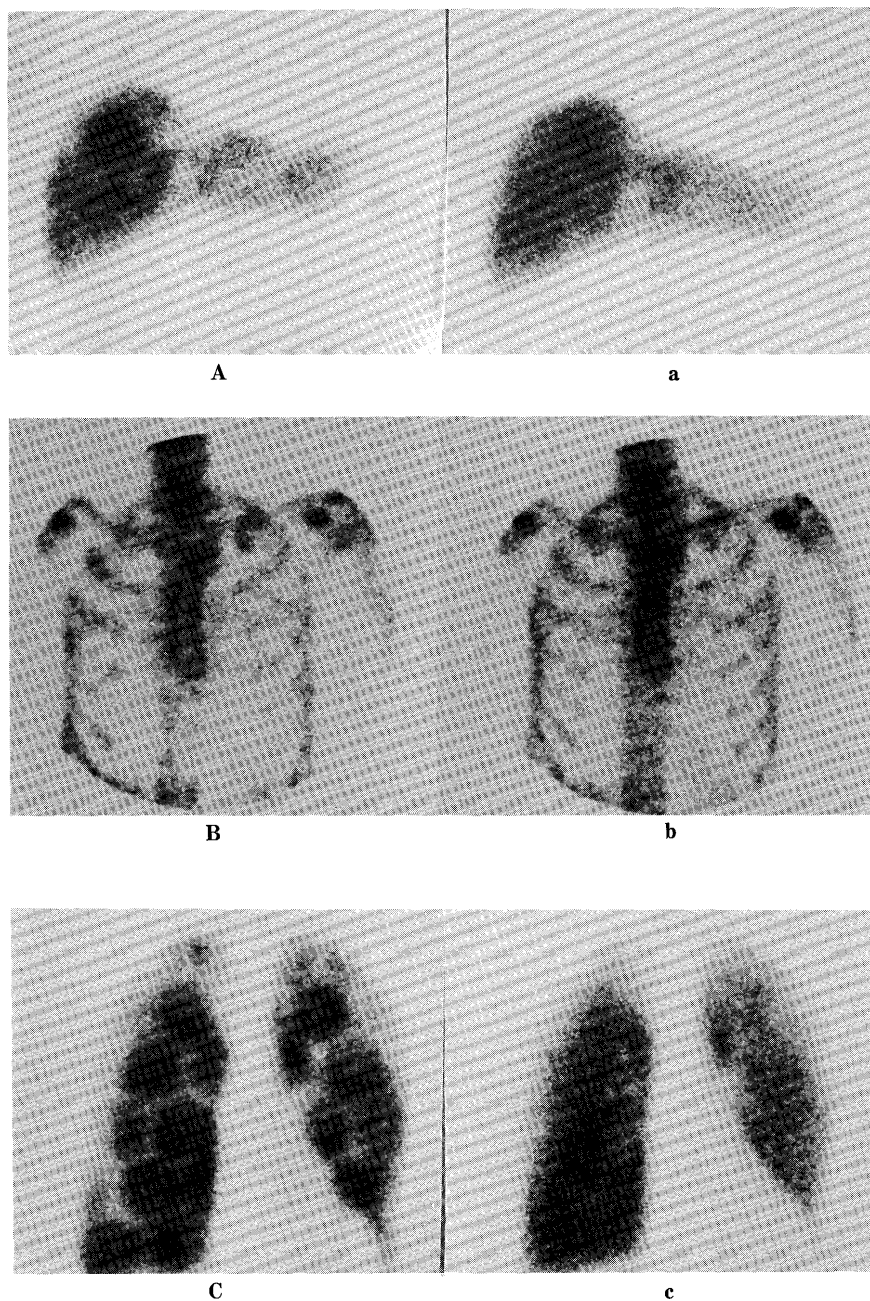
Fig.1は^{99m}Tc 標識薬剤による臓器シンチグラムである。左側が欠損像を示すアーティファクト画像であり、エネルギーウインドは $160\text{ KeV} \pm 12.5\%$ で撮像されている。右側は同一患者を適切なエネルギーウインド $140\text{ KeV} \pm 12.5\%$ で撮像した画像である。

[症例 1] 肝シンチグラムにコールドスポットが不自然に存在し、臨床的に問題である (Fig.1 A)。

[症例 2] 骨シンチグラムなどの臓器面積が狭い場合は、一層技術的な問題点を指摘しにくい (Fig.1 B)。

[症例 3] 肺シンチグラムのように臓器面積が広

い場合は、ガンマカメラのライトガイドの形が表示されるため、エネルギーウインドが不適切であることが容易に推測できる (Fig.1 C)。

Fig. 1 Improper (A, B, C) and proper (a, b, c) settings of the photo-peak.
 A, a: Liver scintigrams with ^{99m}Tc -colloid.
 B, b: Bone scintigrams with ^{99m}Tc -MDP.
 C, c: Lung scintigrams with ^{99m}Tc -MAA.

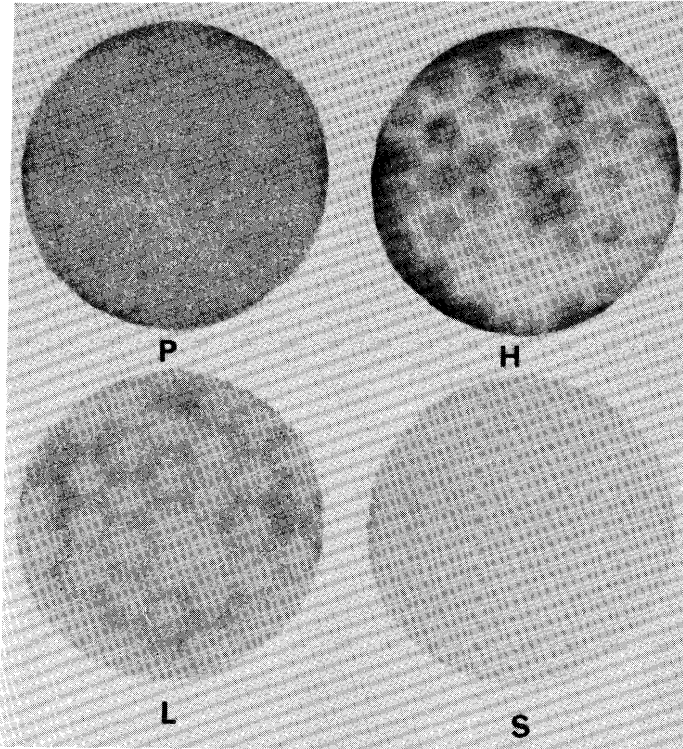
Fig.2 a は^{99m}Tc フラッドファントムを用い、エネルギーウインドの設定を変動させた場合の画像である。(P) はフォトピークの中心 $140\text{ KeV} \pm 12.5\%$ に設定。(H) はフォトピークの高エネルギー側 $160\text{ KeV} \pm 12.5\%$ に設定、(L) は低エネルギー側 $120\text{ KeV} \pm 12.5\%$ に設定、(S) は散乱線領域 $100\text{ KeV} \pm 12.5\%$ に設定した画像である。ライトガイドの境界において光強度が変化するために現象が起き、高エネルギー側にウインドが変動した場合、明確にライトガイド形 (六角形) が出現する。ECT タイプの新しいガンマカメラでは、エネルギー補正を行い画像均一性が改良されている。Fig.2b は GE 社製の Maxi Camera 400 A/T を用い、エネルギーウインドを $160\text{ KeV} 10\%$ で撮像した画像である。左側がエネルギー補正無し、右側がエネルギー補正された場合の画像である。画像均一性は改善されるがエネルギー補正回路特有のアーティファクトを含むことを考慮する必要がある。

Fig. 2a Flood uniformity images.

P : Proper setting of the photo-peak ($140\text{KeV} \pm 12.5\%$).

H : Higher level setting than the photo-peak ($160\text{KeV} \pm 12.5\%$)

L : Lower level setting than the photo-peak ($120\text{KeV} \pm 12.5\%$).

S : Scatter level setting ($100\text{KeV} \pm 12.5\%$).

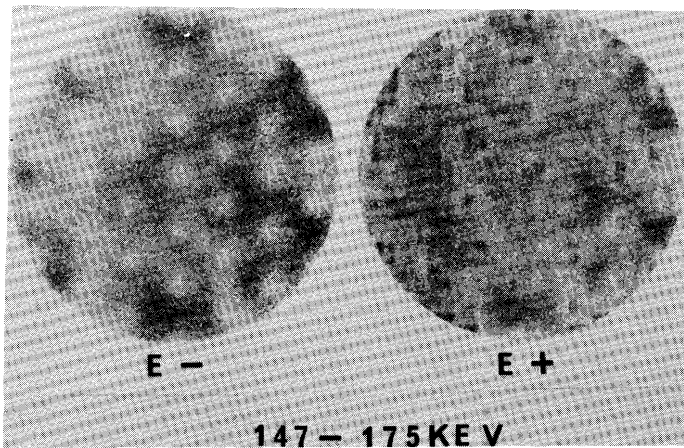
Fig. 2b Energy correction in flood uniformity image.

(E-) : without correction.

(E+) : with correction.
