2004年新潟県中越地震における宅地被害分析と 今後の宅地対策

DAMAGE ANALYSIS OF RESIDENTIAL LANDS IN THE 2004 NIIGATA-KEN CHUETSU EARTHQUAKE AND ITS COUNTERMEASURES

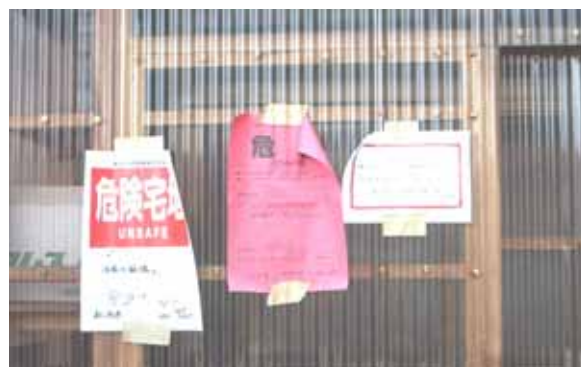
写真-1 判定結果ステッカー表示（小千谷市）
（左側：被災宅地危険度判定、中央：被災建物危険度判定、右側：小千谷市のお知らせ）

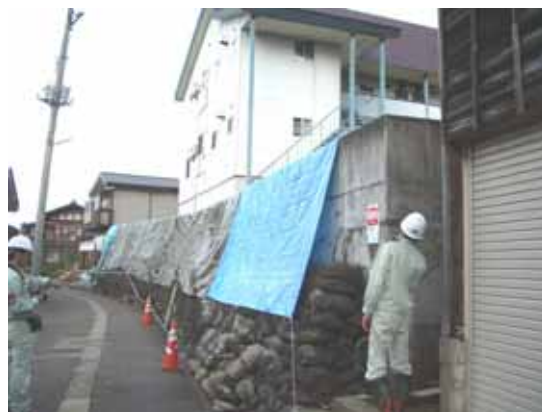
写真-2 宅地擁壁の被災度判定状況（十日町市）

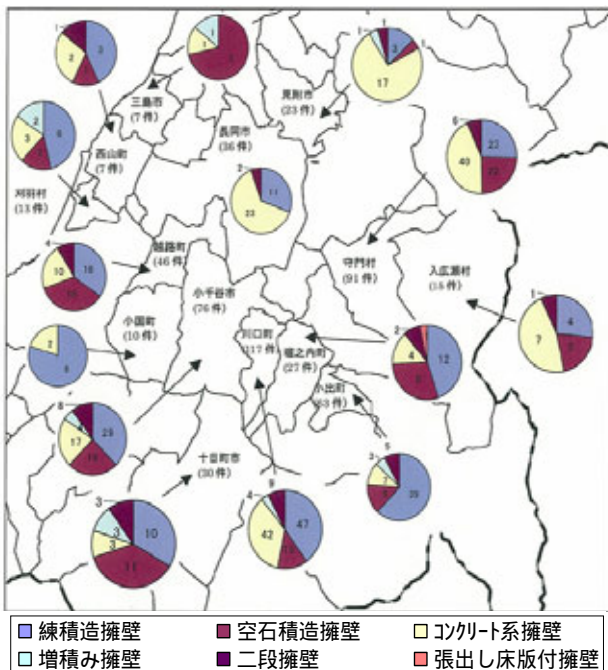
図-2 宅地擁壁地震被害状況

図-2 は被害市町村毎に宅地擁壁種類別分類を示したものである。練石積擁壁は一様に4割程度となり、コンクリート擁壁の被害は見附市、長岡市、守門村、入広瀬村に多く、空石積擁壁の被害は三島市、越路町、堀ノ内町、十日町市、小千谷市に多いことがわかった。

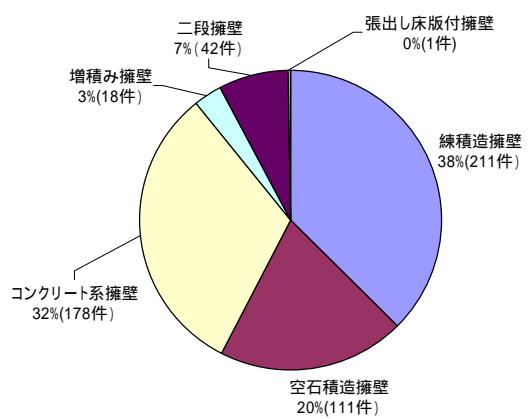
宅地擁壁の種類は、図-3からわかるように練石積造擁壁が38%を占め、空石積造擁壁が20%、コンクリート系擁壁が32%である。練石積造擁壁が約4割と判定されているが、調査の添付写真から判別すると、コンクリートブロックであっても裏込コンクリートが入っていないものが大多数を占めている。したがって、実際の被害としては、空石積造擁壁の件数が全被害の約半数程度を占めていると考えられる。

図-3 新潟県中越地震による擁壁種類別分類

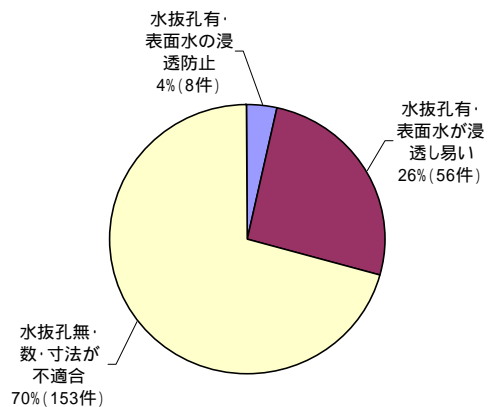
水抜き孔は図-5に示すように設置しているものが30%しかなく、残り70%が設置していないため、宅地擁壁背面の地下水位が高く崩壊に影響を及ぼしたことが考えられる。また、空石積造擁壁が2割を占めているため、水抜き孔を設置していないものが多くなったと考えられる。しかし、水抜き孔を設置しているものでも調査の添付写真から本来1ヶ所/3m²にあるものが、径が小さいものや本数が少ないものが見られる。

図-5 宅地擁壁の水抜き穴の状況

また、被災状況からは明確ではないが、擁壁の水抜き穴が設置されていない、裏込め砕石がない等の構造上の不備のため、地震発生前の台風による降雨で地下水位が上昇し、擁壁背面土が飽和状態となっていたのではないかと推測される。この状態に大きな地震動を受け、土圧の増大や地震発生に伴う過剰間隙水圧の上昇が原因と考えられる液状化の恐れがある。今後、十分な水抜き穴の削孔や設置及び裏込め砕石等の排水施設が必要である。

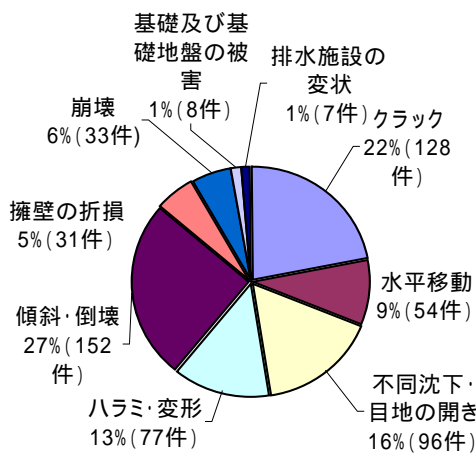
宅地擁壁の被害は、図-6に示すようにクラックが22%、はらみ・変形が13%、傾斜・倒壊が27%となっている。なお、この集計は、全数561件に25件の重複項目を加えた586件を母数として分類した。図-7では、クラック、水平移動でも中被害、大被害となっていることから非常にもろい構造となっていることがわかる。

図-6 宅地擁壁被害の分類 (586件)

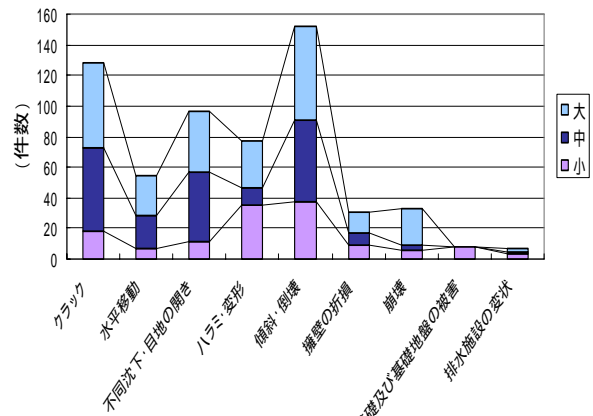
図-7 宅地擁壁被害の種類と被害程度
注) 大、中、小は、被害の程度を示す。

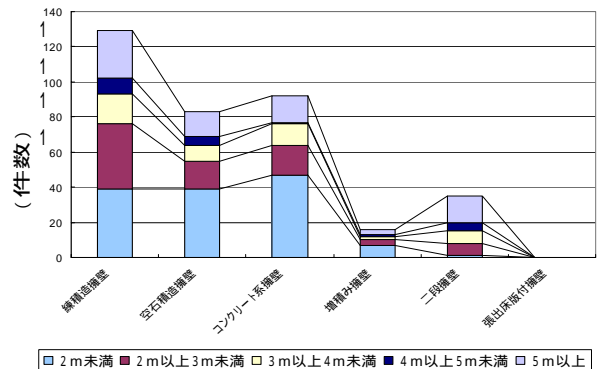
宅地擁壁の高さは、図-8に示すように全体的に2m未満の低い擁壁が被害を受けているものが多く、コンクリート系擁壁で52%、空石積造擁壁で39%を

占めている。コンクリート系擁壁の被害が多い理由として、地すべりによる崩壊の被害を受けていること及び2m以下については、構造計算を行わずに強制的に弱い断面構造となっていることが考えられる。また、空石積造擁壁では高さが2mを超えるものが4割程度を占めており、被害の割合が高い。

図-8 宅地擁壁の種類毎の高さ別分類

現場打ちやプレキャストコンクリート擁壁等の2 m以下の擁壁では、特に傾斜、滑動の被害が多く、擁壁基礎面からせん断破壊しているものも見られた。この原因としては、建築基準法142条(擁壁)では2 mを超えるものが対象で2 m以下の構造方法などの規制がないため、構造計算による安定性や強度的に弱い断面構造となっているものと推測される。今後、2 m以下の構造方法などの規制が、2 mを超えるものと同様に必要である。

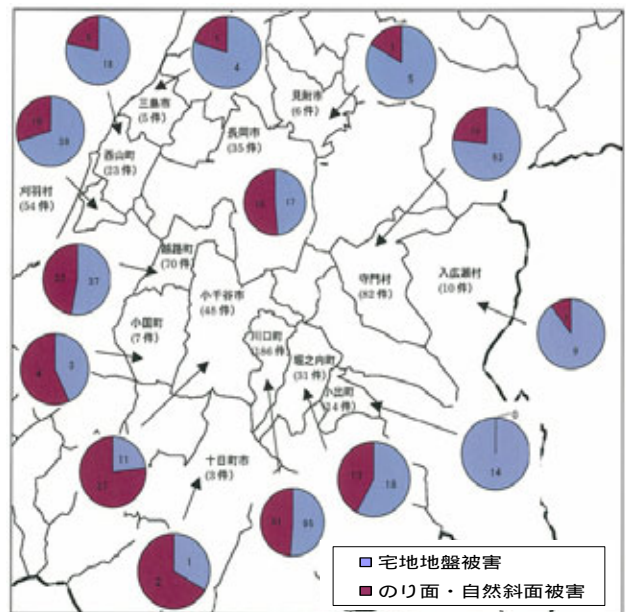
図-10から、宅地地盤被害が守門村、川口町、越路町の地盤が軟弱な地域に多いことがわかる。

図-10 宅地地盤とのり面・自然斜面の被害状況
注) グラフ中の数値は、宅地地盤とのり面・自然斜面の被災件数を示す。

被害調査結果をとりまとめるにあたっては、調査票総数から、被災した件数の越路町 33 件、長岡市 18 件、小国町 4 件、小千谷市 37 件、守門村 19 件、堀之内町 13 件、入広瀬村 1 件、西山町 5 件、十日町市 2 件、刈羽村 16 件、川口町 91 件、見附市 1 件、三島町 1 件及び小出町 0 件の総数 241 件について集計を行った。図-10 では、長岡市、越路町、小国町、小千谷市、川口町、十日町等の信濃川の流域の丘地形に多いことがわかる。

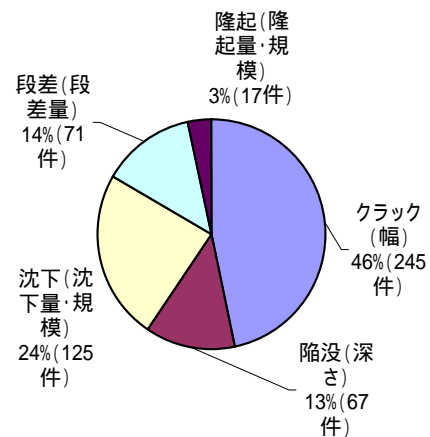
宅地地盤被害は、図-11、-12に示すようにクラック(幅)による被害が46%を占め、陥没(深さ)が13%、沈下(沈下量・規模)が24%となっている。なお、この集計は、全数333件に192件の重複項目を加えた525件を母数として分類した。

図-11 宅地地盤被害の分類(525件)

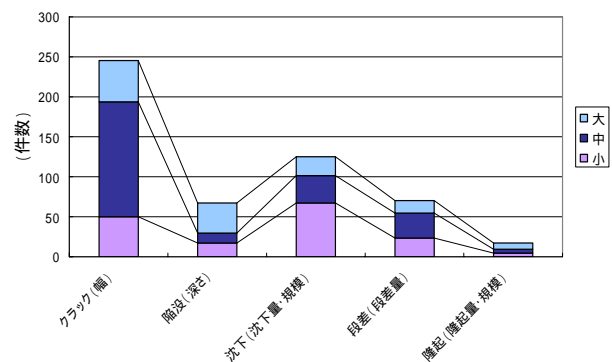
図-12 宅地地盤被害の種類と被害程度
注) 大、中、小は、被害の程度を示す。

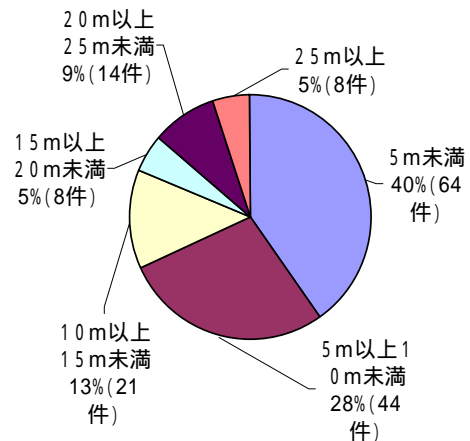
被害を生じたのり面高は、図-13 に示すように 10 m 未満が 68% を占めている。この原因としては 10m 未満ののり面がのり面安定解析を行っていないことやのり面勾配が急であることが考えられる。

図-13 被害を生じたのり面高の分類 (159 件)

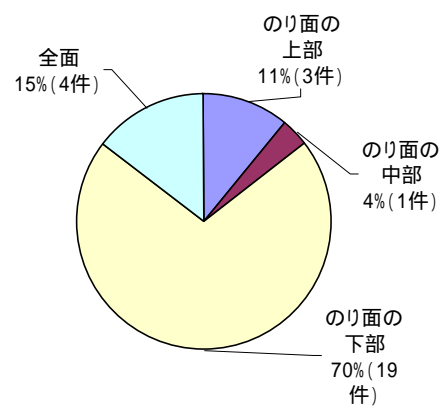
被害を生じたのり面は、図-14 に示すようにのり面の下部が 70% を占めている。この原因としては、土質状況から粘性土の地盤や盛土地盤であることが考えられる。

図-14 のり面の被害箇所の分類 (27 件)

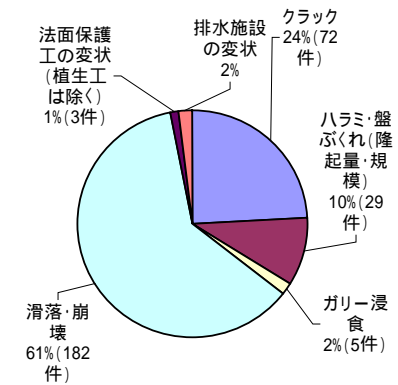
のり面・自然斜面の被害は、図-15、図-16 に示すようにクラック(幅)による被害が 24% を占め、ハラミ・盤ぶくれ(隆起量・規模)が 10%、ガリ・浸食が 2%、滑落・崩壊が 61% となっている。なお、この集計は、全数 241 件に 56 件の重複項目を加えた 297 件を母数として分類した。図-16 では、クラック程度で中被害、大被害となっていることから、地すべりの影響があると考えられる。

図-15 のり面・自然斜面被害の分類

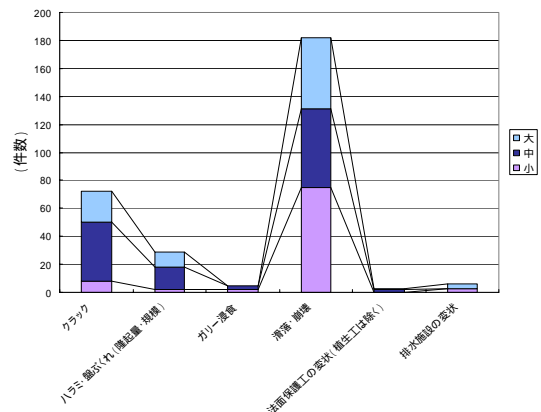
図-16 のり面・自然斜面被害の種類と被害程度
注) 大、中、小は、被害の程度を示す。
