能登半島沖地震発生

1993年2月7日午後10時27分頃、能登半島沖でマグニチュード6.6の地震が発生し、輪島で震度5、金沢、富山などで震度4を記録したのを始め、東北地方から近畿地方までの広い地域でこの地震を感じた。石川県は日本で一番有感地震の少ない県として知られており、過去20年間で震度1以上の地震は26回（年平均1.3回）しかない。輪島で震度5を観測したのは戦後初めてであり、金沢で震度4を観測したのも1948年福井地震以来のことである。

以下に、地震発生翌日から2日間にわたり行った現地調査の結果の概要を報告する。なお、被害状況の写真は本誌の口絵写真1～6を参照していただきたい。

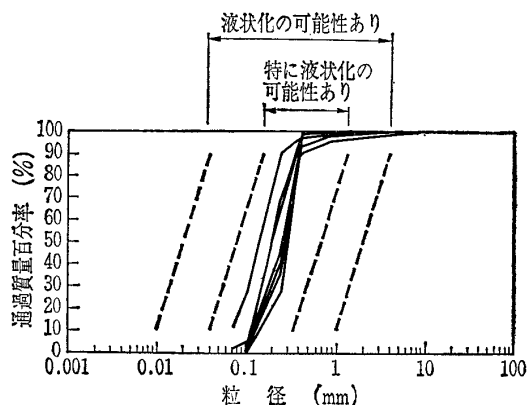
図一 能登半島沖地震における噴砂の粒径加積曲線

街地においていくつかの噴砂を発見した（口絵写真-1）。噴砂の粒度試験を行ったところ、図-1に示す粒径加積曲線が得られた。均等係数はいずれも2.5以下である。同図によれば、港湾の施設の技術上の基準・同解説に示されている、特に液状化の可能性ありの粒径範囲にすべてのサンプルの入っていることが分かる。

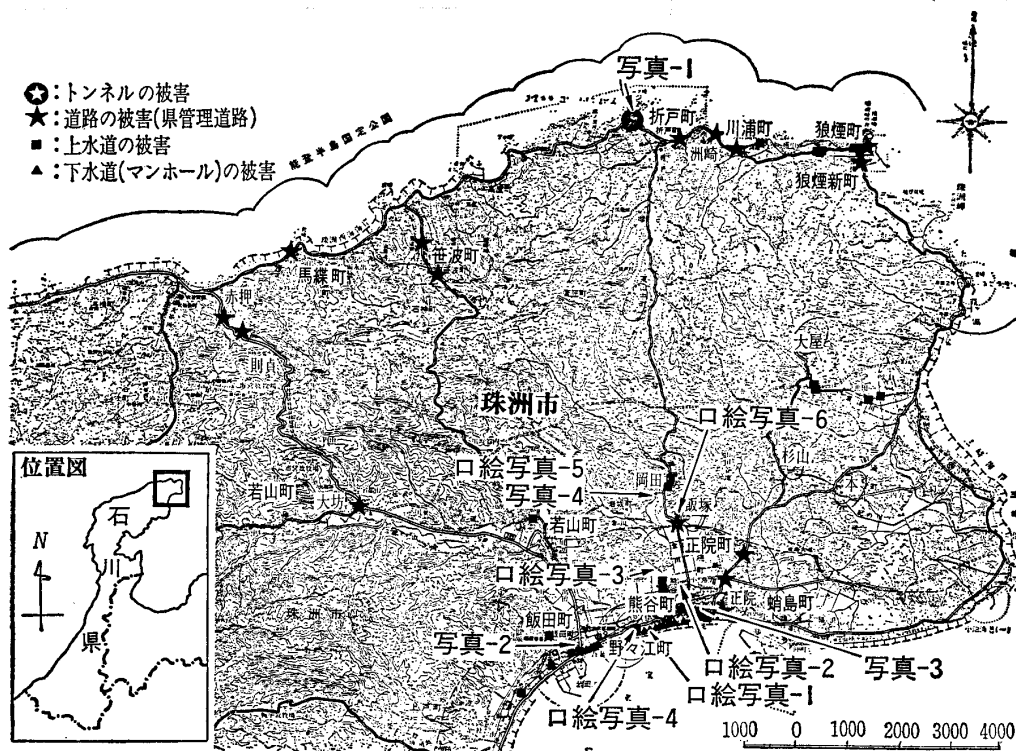
図-2 被害の概要

図-2に、構造物被害の概要を示す。以下に、道路、隧道、上、下水道、建物の被害の概要について述べる。

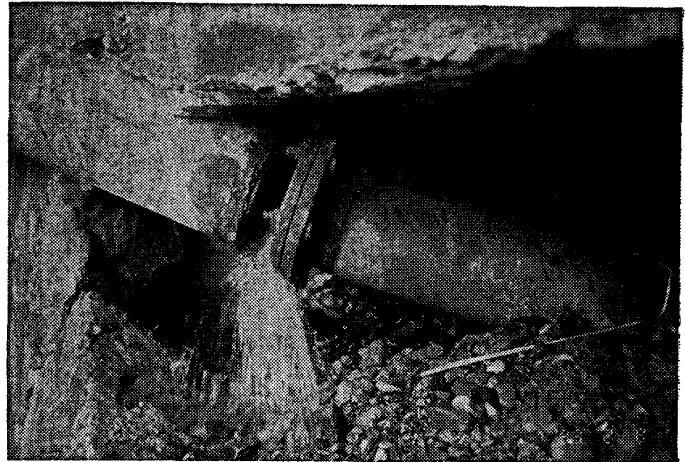
箇所、配水管27箇所、給水管21箇所の破損が生じた（写真-2）。配水管の破損のほとんどは石綿セメント管の管体部での折損と塩化ビニル管の継手の引き抜けである。噴砂の見られた地域でもいくつかの管路が破損しており、液状化の影響を受けているものと推測される。送・配水管の被害率を求めると0.14箇所/kmとなり、格段に大きい値ではない。地震後、珠洲市の約1/3にあたる2355戸で断水したが、地震の翌日午後11時に全面復旧した。

写真二 鋼管200mmの継手部での破断 (飯田町)

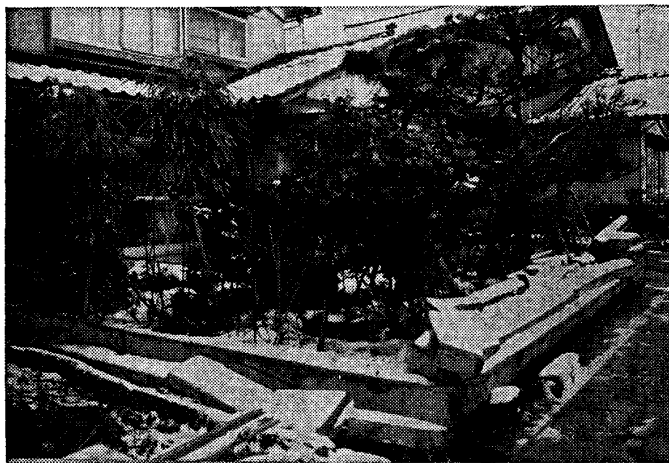
写真三 石積塀の転倒 (正院町正院)

か、鳥居の崩壊、一部破損や、石積塀の転倒 (写真一3)、鉄筋の入っていないブロック塀の破損などが見られた。

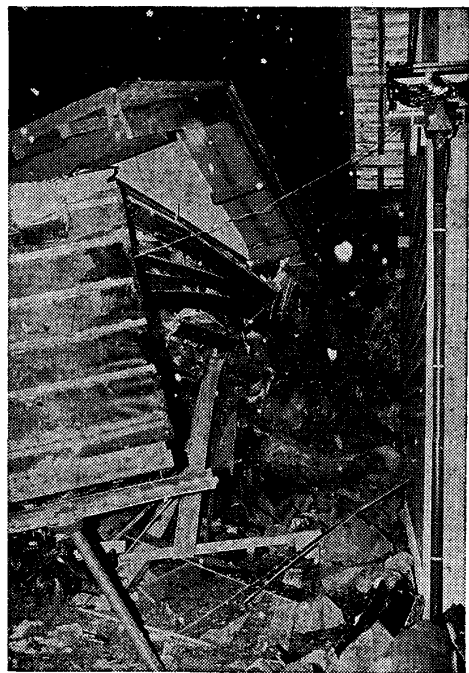
写真四 裏山の崩落による住家の損壊 (正院町岡田)

珪藻泥岩からなる裏山の崩壊により、住家の全壊 (写真一4、口絵写真一5)と神社の本殿、拝殿の倒壊 (口絵写真一6)が生じた。また、液状化に伴う地盤沈下により市営住宅や民家で一部破損が生じた。このように、住家、非住家の被害の多くは斜面崩壊や液状化といった地盤破壊によるものであった。
