津波によるライフライン被害に関する 調査的研究

INVESTIGATIVE STUDY ON DAMAGE TO LIFELINE FACILITIES SUBJECTED BY TSUNAMI

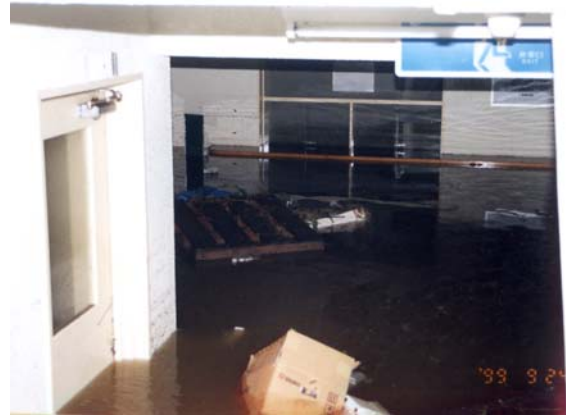
平成3年台風19号により高潮による越波が発生し、護岸の崩壊により浄化センター場内に海水が浸水し、管理棟地下の電気設備、各地下管廊、スカム棟、沈砂池地下の機械・電気設備など全ての地下構造物が海水に浸ることにより被害を受けた。護岸の被災範囲は317mに及んだ。この被害により、竣工当時8.50mであった堤防高さを9.25mに嵩上げした。

平成11年台風18号による高潮では、嵩上げた堤防を越えるよりも、堤防で囲まれた浄化センターを回り込み、堤防高さよりも低くなっていた道路を伝って陸側にある正門から一気に水が流れ込んで冠水した。この結果、最大1.8m程度の場内冠水(写真-1)となり、地下は完全に水没した。

写真-1 場内冠水の様子
(周南流域下水道浄化センター提供)

- ・ 護岸からの越波対策として既往最大潮位DL+5.5mに対し、D.L.+6.33mの異常潮位が発生した余裕を見てD.L.+8.8mを目標水位とした嵩上げを行う。
- ・ 場内浸水時の排水を促進するための放流口を設け、排水口には海水の逆流を防止するためのフラップゲートを設ける。
- ・ 場内各施設には、冠水時の施設への流入を防止するための扉の防水化、防水扉の設置、開口部の嵩上げや閉塞などを行う。
- ・ 電気設備や機械設備の浸水防止のため、堤防高さまでの設置レベルの嵩上げ、設置フロアの地下から階上への変更を行う。

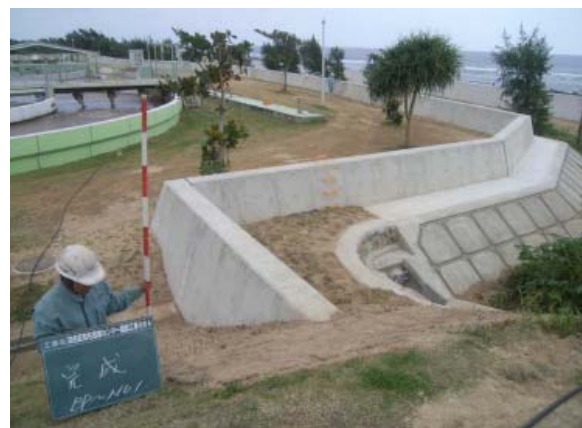
平成16年台風18号による高波および暴風による海水の浸水、飛沫により施設が海水を浴びた。約90cm(D.L.+10.20m)冠水したので機械・電気設備など全ての地下構造物が浸水し、取替えを余儀なくされた。被災後の対策としては、D.L.+10.40mまでの堤防の嵩上げが行われた(写真-2)のみである。前述した、周南流域下水道浄化センターのように、波が超えない施設とするだけではなく、万が一入ってきた海水を許容できる施設、例えば地下施設覆蓋、機械・電気設備の上部移設、防水扉などの対応も検討する必要があると考えられる。

写真-2 被災後の堤防の嵩上げ
(知名環境センター提供)

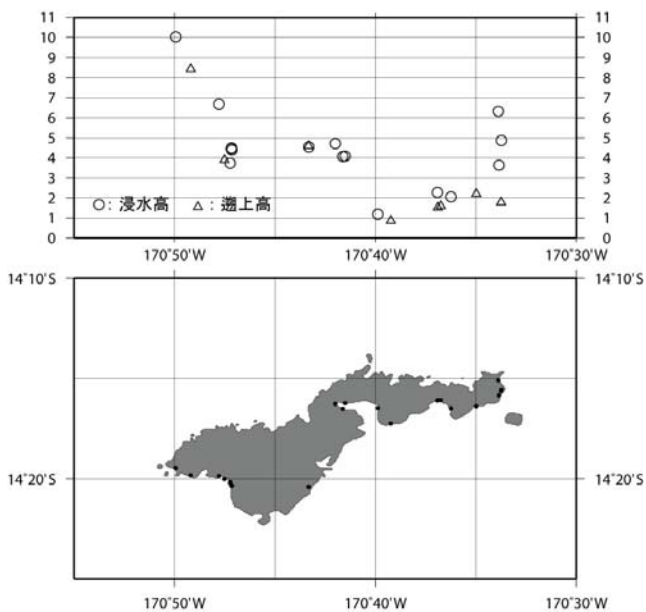
この地震で発生した津波の浸水高、遡上高さをライフラインが整備されている島の南側において計測した。計測結果を図-2に示す。津波高さは西側で高くなる計呼応があり、最大で10m以上の浸水高、遡上高であった。また、島の東端でも大きな浸水高であった。この理由については海底地形などの情報

図-2 浸水高と遡上高さの計測結果

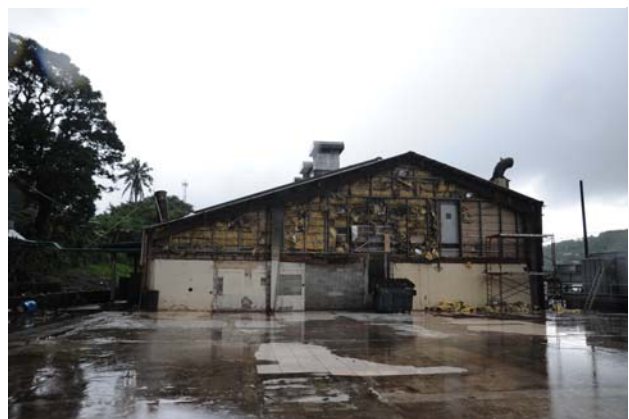
写真-3 津波被害を受けた Satala 発電所

写真-3はSatala発電所の外観を示しているが、手前の空間は発電所の管理棟があったところで、木造だったために津波によって建物全体が押し流されたとのことである。発電所本体は鉄筋コンクリートの柱、梁とブロック造の壁からなっており、建物の構造部材には大きな損傷は見られなかった。発電所の内部は写真-4に示すとおりであり、発電所の建物背面に浸水高の痕跡が残っていたので(写真-5)、海面からの高さを計測すると潮位補正後の浸水高は4.1m(地盤面から2.04m)であった。

Satala発電所が津波により機能停止に陥ったので、Tutuila島の東部への電力供給が完全にストップした。ASPAでは手持ちの発電機やニュージーランドか

FEMAは災害による被害額の査定や、復旧費の助成も行っており、Satala発電所においては、標高の高い別の地域に移転して新築するか、現在の場所ならば嵩上げをした後に新築する場合に限って復旧費を補助するとしているとのことであった。

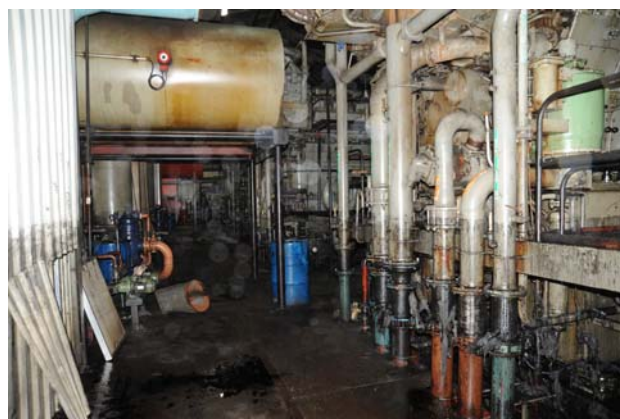
写真-4 津波を受けた Satala 発電所の内部

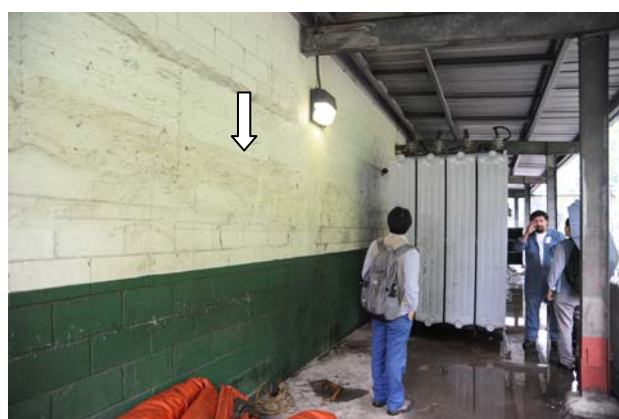
写真-5 Satala 発電所背面における津波浸水高の痕跡

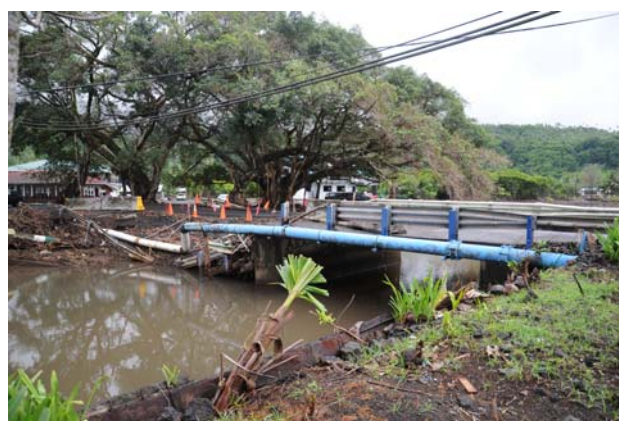
津波による直接的な被害としてはLeoneにおける橋梁添架管の被害が挙げられる。津波による洗掘により2径間のコンクリート橋の橋台1基が転倒し、1径間が倒壊することにより、添架されていた12インチの鋼管が切断された。この管路はTutuila島西部に水を供給する配水幹線だったので、この被害によりLeoneより西の地域はすべて断水した。倒壊した1径間を土砂で埋めることにより道路を仮復旧し、それとともに破断箇所にもポリ塩化ビニル管をつないで仮復旧した(写真-6)。影響の重大さから突貫工事を行った結果、地震翌日の午前3時には通水が再開できたようである。著者らの計測によればLeoneでの浸水高は約3.7m(地盤面から1.30m)だった。

写真-6 Leone における橋梁添架管の仮復旧状況

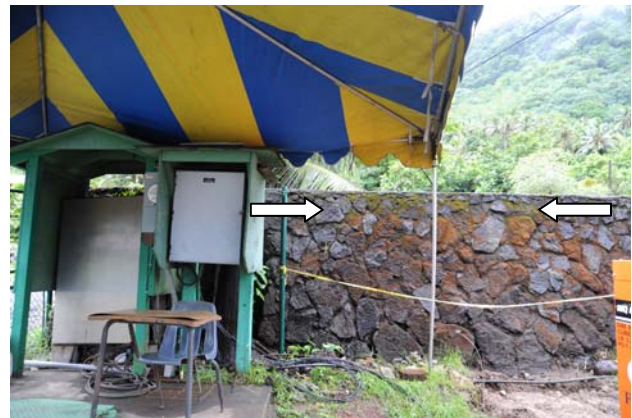
下水道施設の主な施設被害はマンホールポンプが津波により水没し、コントロールパネルが作動しなくなるというものだった。Pago Pago湾沿岸を含む東部処理区には7つのマンホールポンプがあるが、このうちMalaoka lift station, Korea lift station, Satala lift stationの3つが津波により水没し、作動しなくなった。なお、lift stationとは、自然流下で流れてきてマンホール内にたまった下水を、高さを稼ぐためにマンホールポンプで高い位置に移動させるが、マンホールポンプとそれを電氣的に制御するためのコントロールパネルの総称である。被災後の調査により、ポンプ自体は作動するが、水没したことによりコントロールパネルが作動しなくなったことがわかったので、従業員が各マンホールポンプに貼り付き、手でポンプのオン・オフを行うことで対応した。

Si'ufagaにあるKorea lift stationの傍にある擁壁のコーキングの色が津波により変色している境界(写真-7)を測量したところ、海水面から4.7m(地盤面から1.80m)であった。また、Malaoka lift stationでは建物の屋根に津波の痕跡が認められたので、海水面からの高さを測量すると潮位補正後の浸水高は4.1m(地盤面から3.00m)であった。

写真-7 津波による擁壁のコーキングの変色
(Korea lift station)
