【2-7】

豪雪で被害を受けた木造建物の被害発生に関する考察

A STUDY ON THE COLLAPSE OF A DAMAGED TIMBER HOUSE UNDER HEAVEY SNOW

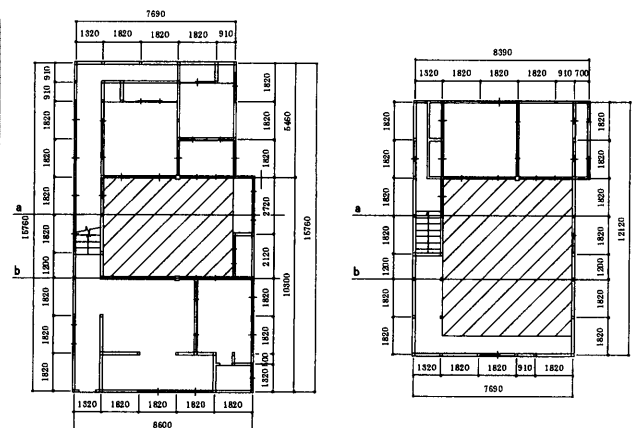
図2 平面図(X-Y平面)

図2に建物平面図を示す。ハッチングした範囲が倒壊した箇所である。図2の平面図や当時の写真などから得られる情報を基に、汎用解析ソフト Midas/Gen を用いてモデル化を行った。Midas/Gen は MIDAS IT 社で開発された汎用構造解析プログラムと建築構造物を対象とした最適設計ツールを統合した設計用構造解析プログラムである。全体の軸組架構を図3に示す。各部材断面、階高や柱寸法は一般的な木造住宅で用いられているものを参考に設定した。柱断面120mm×120mm、梁断面150mm×120mm、小屋組材・母屋断面100mm×100mm、垂木断面80mm×50mm、野地板を厚さ9mmとした。図2に示される倒壊範囲に接している太い柱は200mm×200mmとする。軒出水平長さは軒先90cmから82cmとした。木材はヒノキを使用し、ヤング係数は8826 N/mm²である。梁間方向を

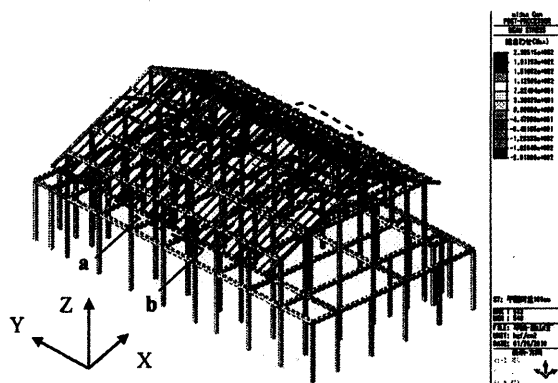
図 4 垂直応力分布

垂直応力の分布図を図 4 に示す。屋根面に関して、Y 軸方向に最も長いスパンである図 2 の a-b 間の母屋に集中して応力が生じている。図 5 は、応力の大きい a-b 間の応力図を拡大した図である。母屋スパン中央の応力は圧縮 16.4N/mm^2 、母屋両端の小屋組部との接合部には、左端に引張応力 22.6N/mm^2 、右端に引張応力 21.6N/mm^2 が生じている。さらにその母屋上の垂木と棟木との接合部にも圧縮応力 19.8N/mm^2 が生じている。これらの応力はヒノキの短期許容曲げ応力度を超えている。この範囲は、実際に倒壊した範囲にあたる。図 6, 7 に小屋組と全体架構の変形図を示す。より視覚的に変化が分かりやすいように変位を約 15 倍にして表わしている。a-b 間の母屋と垂木が他の部材に比べて大きく変化していることがわかる。

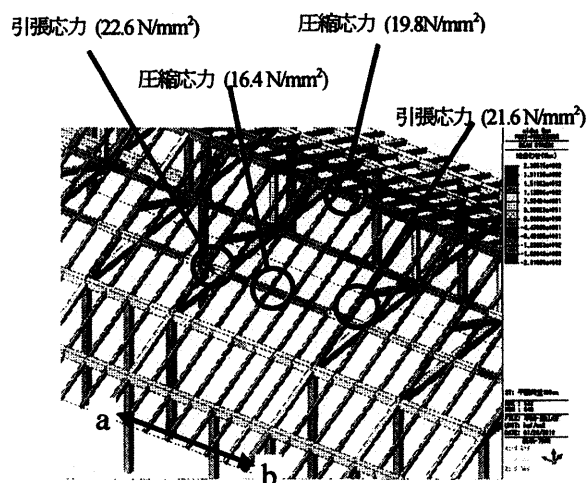
図 5 a-b 間拡大図

解析では図 5 中の a-b 間の母屋に大きな応力が生じており、これが屋根崩落の原因の一つと考える。図 9(a)に示すように、まず母屋に大きな曲げ応力度が生じ、端部にて曲げ破壊する。そうすると母屋は 1 スパンの両端に接する小屋組の横補剛としての役割を果たしているため、図 9(b)のように小屋組が面外方向に対して支持力を失い桁方向に倒れる。また同時に、垂木と棟木に応力が再配分されるため、母屋が折れることで垂木の支持点間が長くなる。そうすると、図 9(c)に示すように屋根面の荷重を垂木と棟木だけで支持することとなり、過大な曲げ応力、せん断応力により垂木と棟木が破壊する。最終的には、図 9(d)に示す屋根の崩落へと至る。

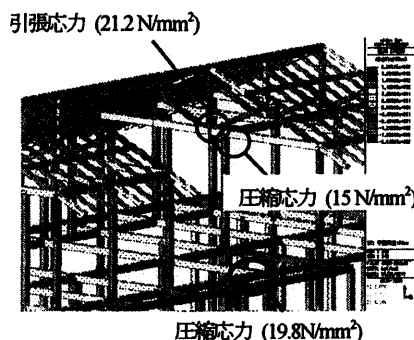
図 8 二階柱-梁接合部の垂直応力

図 8 より、主架構である大黒柱の柱頭に圧縮応力 15N/mm^2 生じている。大黒柱の座屈応力を推定する。図 3(a)の軸組図か

$$\sigma_{cr} = \frac{\pi^2 EI}{Al_k^2} = \frac{3.14^2 \times 8826 \times 200^4 / 12}{200^2 \times (1.5 \times 2600)^2} = 19\text{N/mm}^2 \quad (1)$$

解析値は(1)式の座屈応力に近い値を示している。また、2 階柱頭と小屋束間の梁に、引張応力 (21.2N/mm^2) が生じている。写真 1 の大黒柱と小屋束を含む構面には、大きな応力が生じ、面内方向に不安定になる可能性がある。

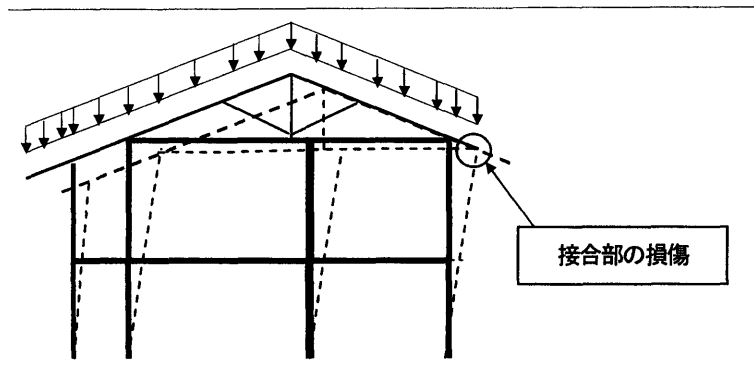
図10 主架構の面内座屈

一方、(1)式で示すように過大な鉛直荷重により、図10に示す大黒柱を含み小屋組を支えている主架構が面内座屈を起こし、架構が sway したと考えられる。この座屈は、母屋に二次的応力を付加し、前述した母屋の破壊を助長した可能性がある。写真1に、二階柱が面内方向に倒れた形跡が見られる。また、二階柱頭一梁との接合部に大きな損傷も確認されており、座屈後の水平移動が原因と推察される。文献5)では、接合部の損傷が屋根崩落を誘発した可能性を指摘している。
