核医学画像アーチファクト

—クリスタル～光電子増倍管系の XY 軸回転ズレによる SPECT 画像の劣化—

Artifact of radionuclide imaging: Poor resolution of SPECT image due to rotation of crystal-photomultiplier tube system from XY axes.

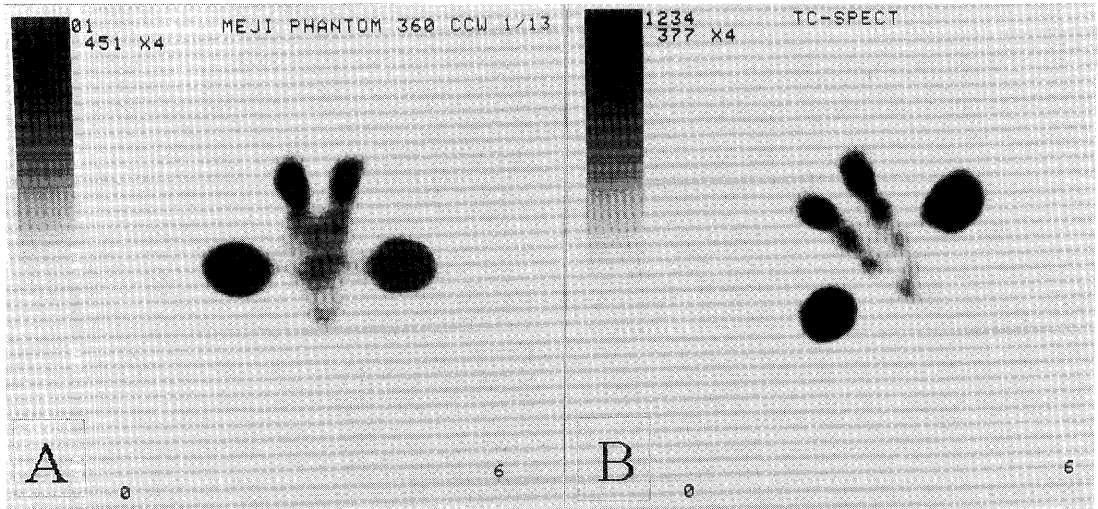
Fig. 1 A: SPECT image taken at the Toyama Med. & Pharm. University Hospital.
B: SPECT image taken at the Kurobe Municipal Hospital.

北陸 15 施設の SPECT を行っている病院で、同一ファントムを用い同一条件で収集し、再構成画像の比較を行った。その中で GE 社 400 シリーズの SPECT 装置が 5 台含まれていたが、富山医科薬科大学附属病院の 400 A/T の画像解像力が特に劣っていた (Fig.1)。当時 SPECT の画像劣化を誘発すると思われる種々の原因を検討したがそれらの中には該当する要因は無かった¹⁾²⁾。1 年程経過し実験の中で偶然に画像劣化の原因が発覚した。

Fig.1 から明らかなように同一集条件にも拘わらず、他施設では中央の hot spot を 3 個解像しているのに比べ、当施設の SPECT 画像では 1 個しか分離していない。原因を調べる為に、シンチレーションカメラの基本的精度管理項目である計数均一性、回転中心、分解能、直線性を調べた。

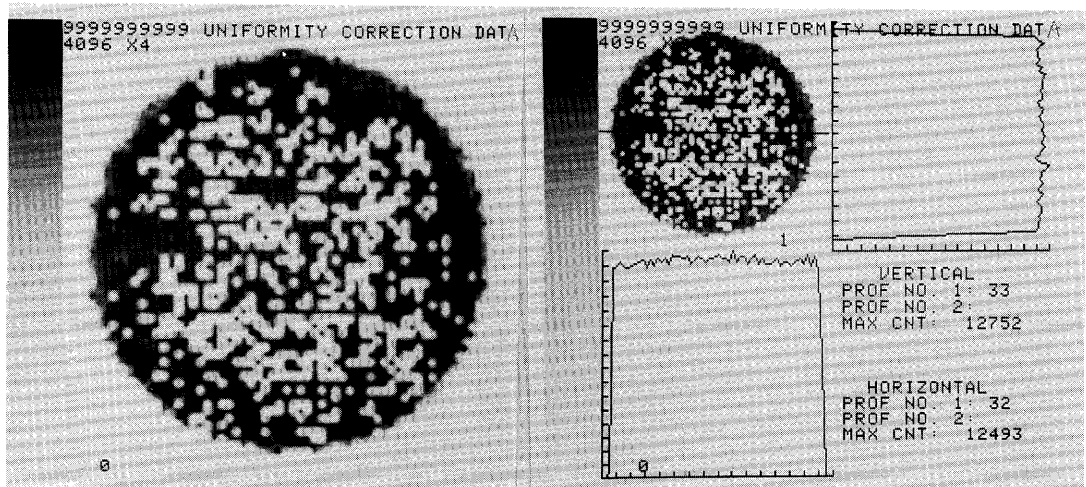
Fig. 2 Uniformity correction test data.

計数均一性は Fig.2 に示すよう Integral Uniformity CFOV 3.2% であり、メーカー公称値

5.0% 以下に対し、大幅に良好な値である (Fig.2; 画像表示は平均値以上をオーバーフローさせ均一性を強調している)。

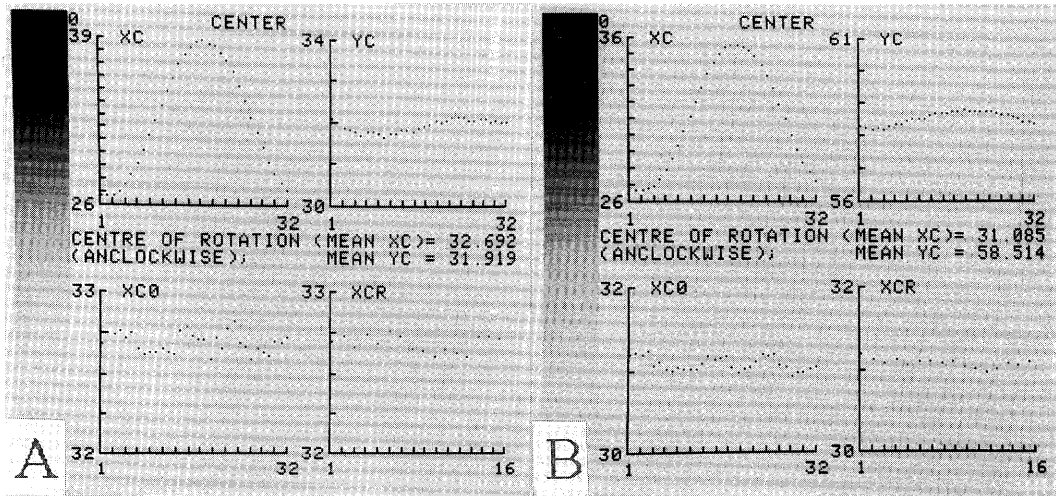
Fig. 3 Center of rotation test data.

Fig.3・A の回転中心データは点線源を X 方向に 3 cm ずらしたデータである。XC は問題の無い SINE 波を示し、SINE 成分を除去した XCO は ± 0.5 ピクセル以内であり、Y 軸水平を示す YC も ± 0.5 ピクセル以内となり、対面 X 軸の平均値である XCR も ± 0.25 ピクセル以内であるため、回転中心データとしては問題が無かった。

チレーションカメラ・ヘッド内のクリスタルが回転し、それと共に光電子増倍管が回転することにより、XY軸が回転したためであった。外周6mmの回転であっても対抗面において反対方向に6mm擦れ、合計12mmつまり2マトリックスの誤差を生じることになる。ここで回転中心データを調べてみるとY軸(回転軸)中央では正常なものと変わらず、Y軸両端ではXCのSINE振幅が中央に比べ増減するだけで他の異常は示さない(Fig.3・B)。Fig.6はSPECTファントムをY軸中央と端で収集した画像であるが中心では正常な画像となり(左右の位置ではY軸方向にずれているが目立たない)、Y軸端

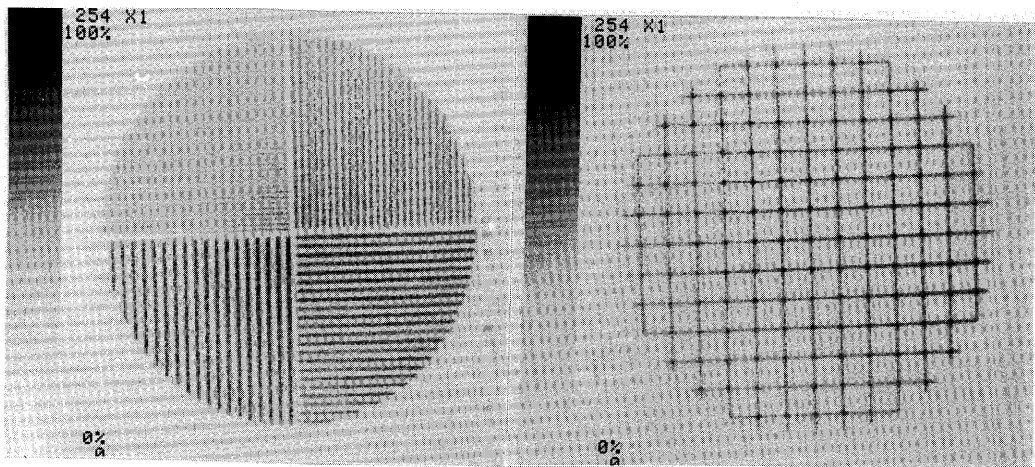
Fig. 4 Resolution and Linearity test data.

Fig.4 はシンチレーションカメラとして分解能、直線性を調べたデータであるが、分解能は 2.4 mm を解像し、直線性は 1 mm 以内と正常な値であった。

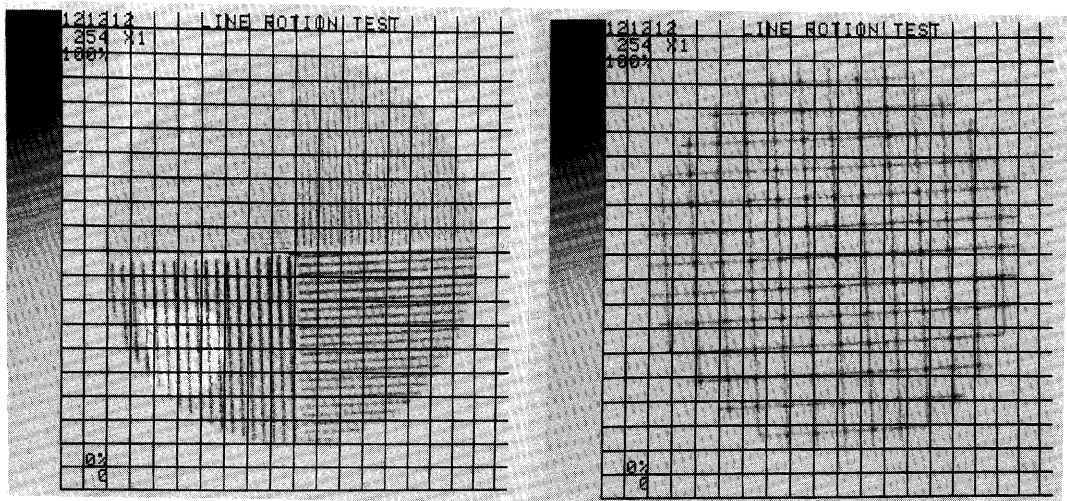
Fig. 5 Resolution and Linearity test data superimposed on cross grid.

以上のデータから基本的精度管理データとしては問題が無いにも拘わらず、SPECT の画像は低解像であった。原因が不明のままに一年程経過し、ある実験の中でプラナーイメージが傾いているように感じられた。そこで分解能チャート、直線性チャートを回転軸に対し正確に設定し画像処理装置内に取り入れた段階で交差格子画像を重複させた (Fig.5)。このデータから正常な場合に対し角度として 3°、画面の端で 6 mm 程回転していることが発覚した。

回転ズレを修正する事により、正常な画像を得ることができた。
