核医学画像のアーティファクト

シンチレーターの劣化およびエネルギーウィンド設定の不適切から生じた異常集積像

Artifacts caused by deterioration of gamma camera crystal and inadequate energy setting

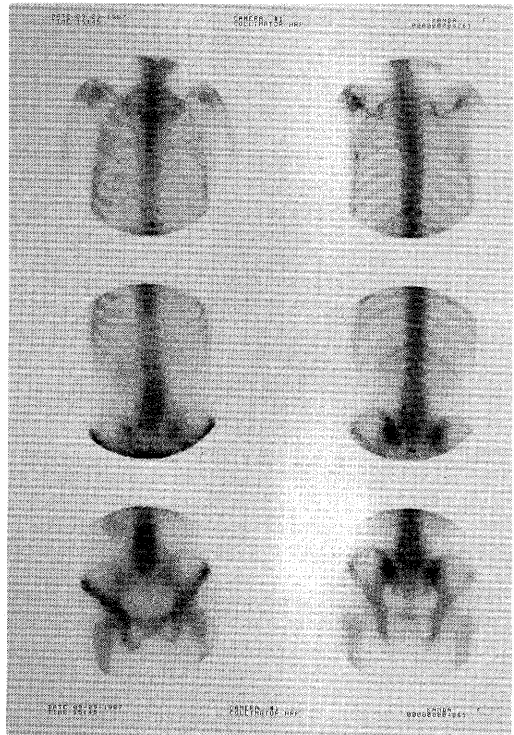
Fig.1 は、オーバー・ホール前の Tc-99 mHMDP による全身骨スキャン像で $140 \text{ keV} \pm 12.5\%$ に設定。

Fig. 1 Tc-99m HMDP bone scan at the energy setting of $140 \text{ keV} \pm 12.5\%$ before overhaul. Small hot spots are seen in the lower part of the images.

ここで、エネルギーピークが、120keVに設定されている骨スキャン画像 Fig.3と、オーバーホール前のエネルギーピークが、140keVに設定された骨スキャン画像 Fig.1とを比較すると良く似た画像であることがわかる。このことよりオーバーホール以前は、フォトマルにかかる高圧が正確に与えられていなかったと予想される。

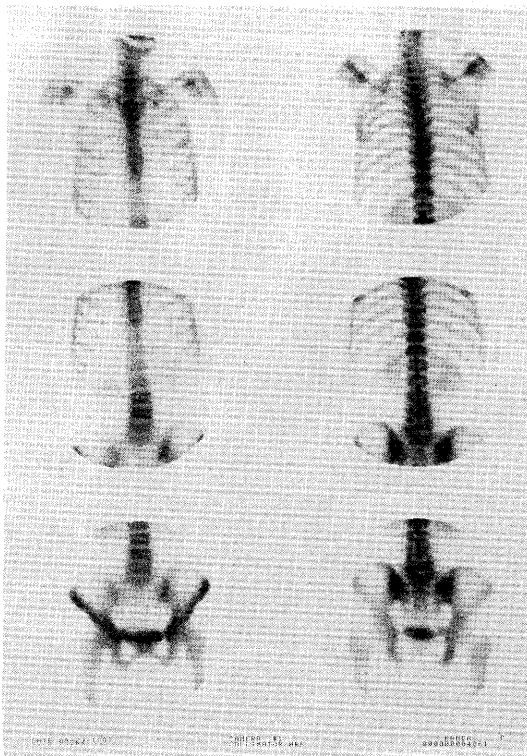
Fig.2 は、オーバー・ホール後の Tc-99 mHMDP による全身骨スキャン像で $140 \text{ keV} \pm 12.5\%$ に設定。

Fig. 2 Tc-99m HMDP bone scan at the energy setting of $140\text{keV} \pm 12.5\%$ after overhaul. Abnormal hot spots are not seen.

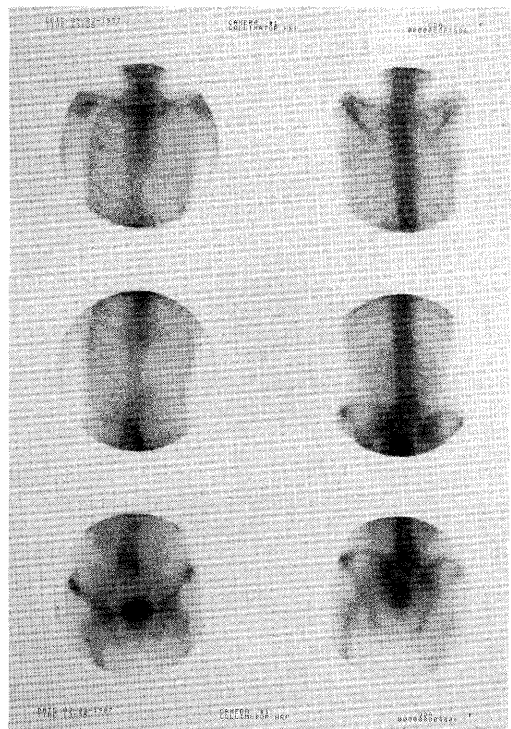
Fig.3 は、同一患者をエネルギーウィンドを $120 \text{ keV} \pm 12.5\%$ に設定し撮像した画像である。Fig.2

では見られなかった胸腰椎移行部並びに骨盤上部に異常集積が見られる。

Fig. 3 Tc-99m HMDP bone scan at the energy setting of $120\text{keV} \pm 12.5\%$ after overhaul. Small hot spots are seen in the lower part of the images similar to Fig.1.

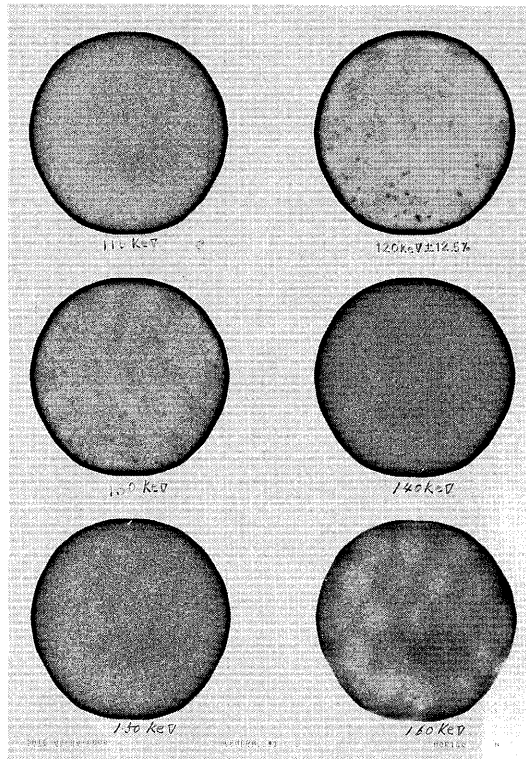
Fig.4は、コリメータをはずした検出器のヘッドより1.5mの距離に7.4 MBq (200 μCi) のTc-99mのポイントソースを置き、100万カウントの収集で、エネルギーピークの設定を $110\text{keV} \pm 12.5\%$ ~ $160\text{keV} \pm 12.5\%$ まで10keVずつ変動させた場合の画像である。

また、120keVの時ホット、160keVの時コールドに見える小さなシミのようなものは、クリスタルの劣化によるものと思われる。このことを説明するためにはガンマカメラの動作原理を知る必要がある。

まず、 γ 線がコリメータを通過してNaI(Tl)結晶内に入射し、シンチレーションを発生する。このシンチレーションによる閃光が光電子増倍管に分散し、各光電子増倍管の出力は位置計算回路を通じて、位置座標を示す位置信号(X, Y信号)を発生する。一方、全発光量に比例する信号(Z信号)を加算回路より取出し、波高分析器によって γ 線のエネルギー選別を行い、その出力パルスによって位置信号を輝度変調して、ブラウン管に輝点を表示するとともに、必要なデータ処理装置へ出力する。ここで何らかの理由(多くの場合水分)によって、NaIクリスタルが劣化することにより、劣化した部分のシンチレタが正常部に比較して、シンチレーションによる発光が減少し、Z信号が低くなると考える。また、エネルギーレベルを120keVに設定してあるため、140keVの発光量に比例するZ信号は表示されず、劣化部に入射する減少した発光量のZ信号が表示されると上記のような現象が起こると考えられる。

Fig. 4 Tc-99m images taken without collimator in the different energy settings. Small hot spots are seen at 120 and 130keV and small cold areas are seen at 160 keV.

以上のことから、購入後年数を経たガンマカメラでは、たえずエネルギーレベルの調整を行うことが必要であり、また定期的に均一性の点検を行うこと

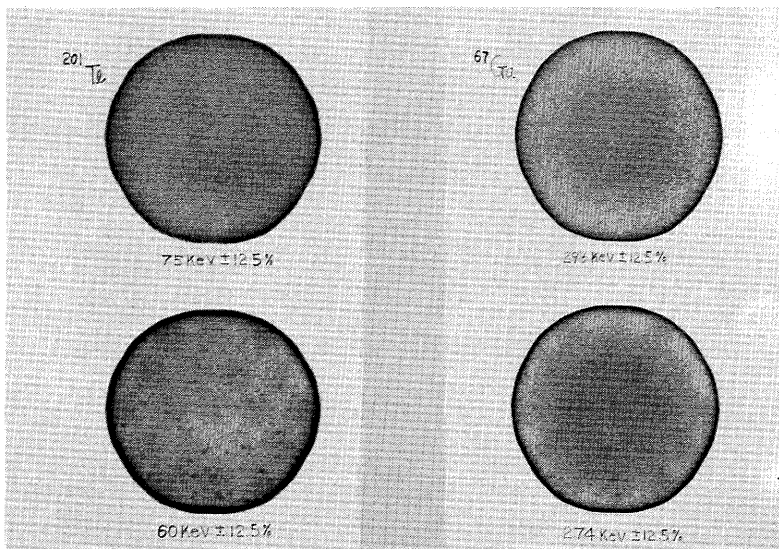
Fig. 5 Tl-201 and Ga-67 images without collimator. Multiple hot spots are seen at the inadequate low energy settings.

Fig.5は、同様の実験を Tl-201, および Ga-67で行った結果である。

このことより、この劣化は、クリスタルの前面より始まり、相当内部まで進行していると考えられる。
