Flood analysis in the Asuwa River due to the heavy rainfall

福井豪雨における足羽川山間渓流域の洪水氾濫解析

Flood Analysis in the Asuwa River due to the Heavy Rainfall in Fukui

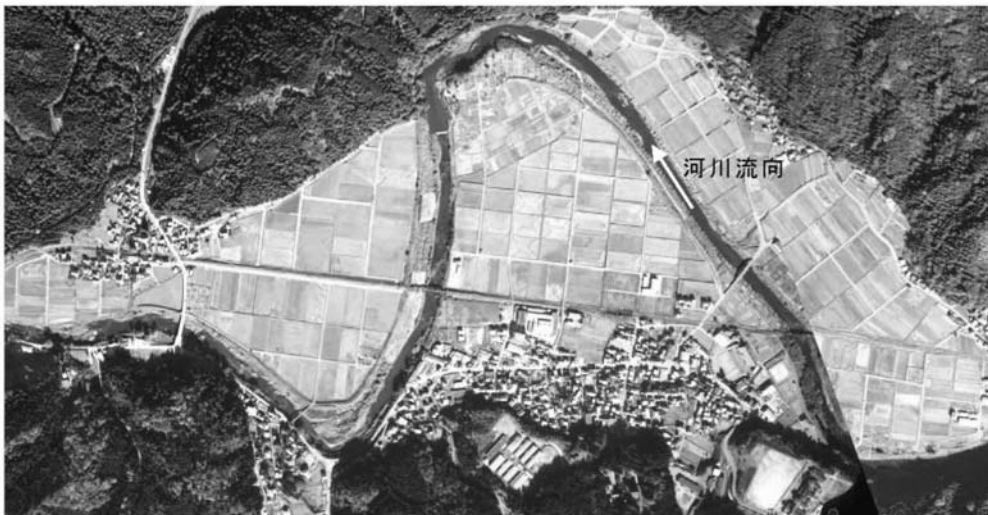
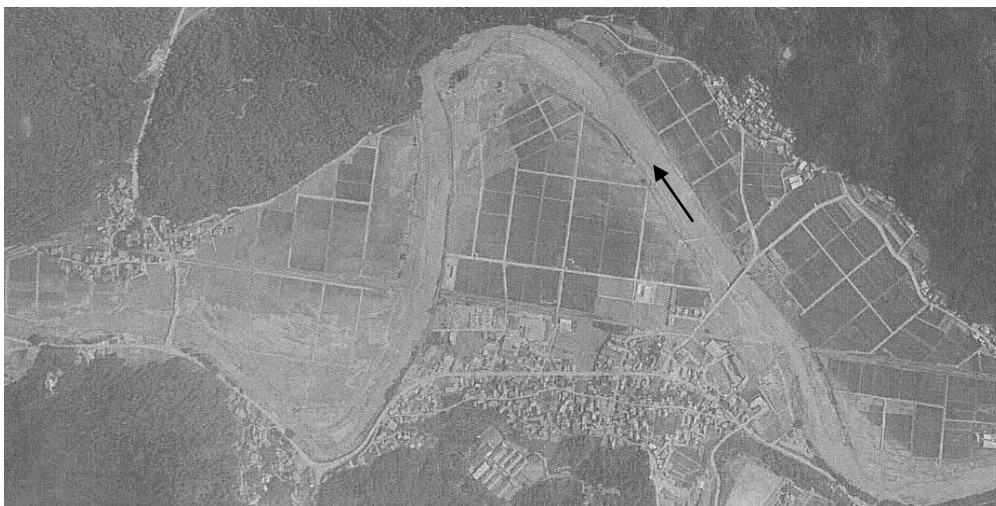
図1 2004年福井豪雨前後の空中写真の比較（足羽川中流高田大橋周辺）。

図1は、足羽川天神橋水位観測所から約3.5km上流にある旧美山町高田地区・市波地区周辺の被災前後の空中写真を比較したものである。山間部の河道は蛇行して兩岸に谷底平野を形成しているが、蛇行し

た河川の兩岸には水田が広がり、谷底平野でも山際付近の標高の比較的高いところに古くからの集落が分布する。被災後の写真から、氾濫流に伴う土砂の堆積は河道湾曲部の内岸側で顕著であり、湾曲部内岸をショートカットする流れが発生したことが分かる。

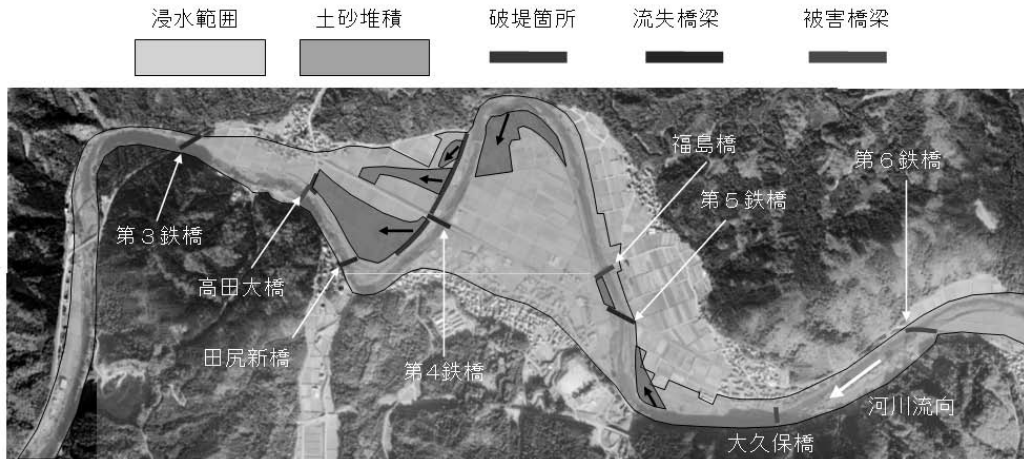
図2 足羽川第6鉄橋から第3鉄橋付近の浸水範囲と橋梁被害（国土地理院空中写真上に加筆）.

図2は、足羽川第6鉄橋から下新橋付近の浸水範囲と橋梁および河川施設の被害概要を示す。図中の矢印は土砂の流入方向を示す。大出水により河道周辺の低地にある水田や集落は広い範囲にわたって浸水した。また、第4鉄橋付近の右岸堤防および高田大橋直上流の右岸堤防は決壊し、多量の土砂が背後の堤内地に流入したため、土砂堆積による著しい被害が生じた。4・5鉄橋の上流に位置する河道湾曲部では、洪水流が内岸の堤防を乗り越えたため、多量の土砂が堤内地に運び込まれた。

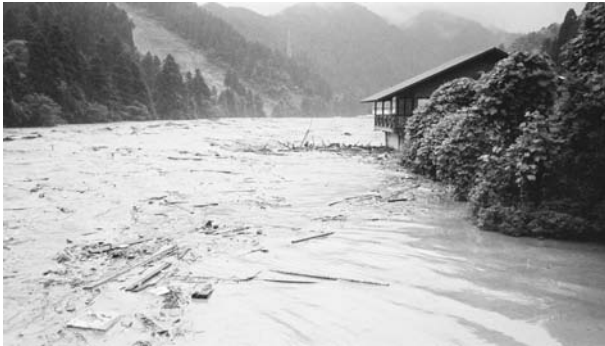
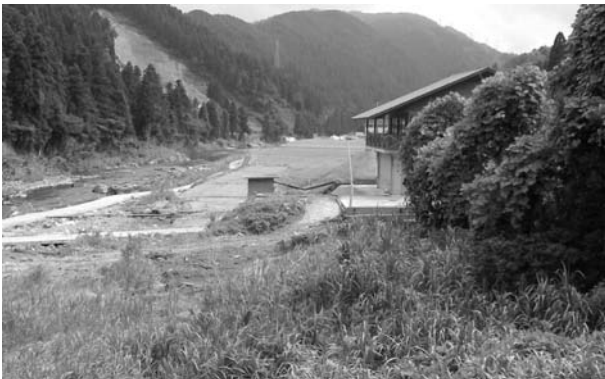
図3 出水時と平水時の下新橋下流における流況比較.

図3は下新橋下流の出水時と平水時のようすを示すもので、出水時の流れは平水時に比べて水位が非常に高く、流木やゴミなどが大量に流出したことが分かる。多くの橋梁地点で洪水水位は桁下以上に達し、対象区間では鉄道橋3本（第3、4、5橋梁）および道路橋1本の橋脚が倒壊し、橋桁が流出するといった甚大な被害が生じた。図4に示す倒壊した田尻新橋は長さ約57m、幅員約3mの小規模な道路橋であった。国道364号が通る幅員約8.4mの高田大橋は流出を免れたが、図5に示すように右岸上流部の堤防および右

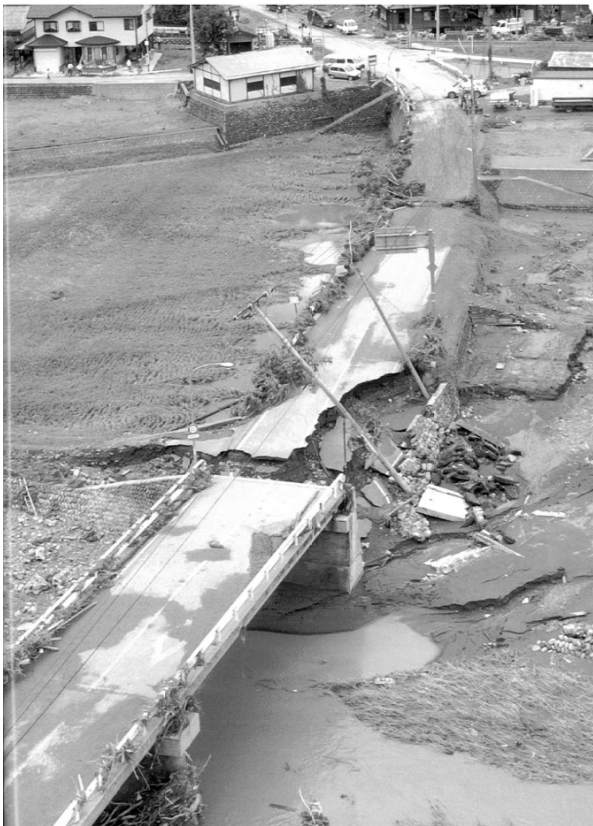
図5 高田大橋周辺被害状況（2004年7月19日福井新聞社撮影）。

岸取り付け道路が破壊されるなど周辺施設に大きな被害が及んだ。堤防の決壊によって、第4鉄橋上流右岸側の堤内地の水田には直径約50cmに達する大きな石や土砂が図6(a)のように大量に残されたり、農道のアスファルト舗装が剥離して図6(b)のように水田に堆積したりしたことから、非常に激しい氾濫水の流入があったことがうかがえる。なお、足羽川中流域の土砂堆積状況に関しては服部・山本⁷⁾に詳しい。

次に、道路橋である高田大橋周辺の洪水氾濫状況および被災状況を図11および図12に示す。図11(a)の撮影時点は最大水位に到達する前の増水期の段階であり、高田大橋の橋桁の前面に流れが一部作用するものの冠水していないが、対岸の右岸堤防は冠水して、洪水は堤防を越流していると推察される。図11(b)は減水段階の洪水氾濫状況を示すものであるが、橋の直上流右岸の堤防が決壊し、破堤区間のさらに上流の堤防の背後に多量の土砂が堆積し、破堤部背後の堤内地には堆積土砂の段差が確認できる。被災後の図5などから、橋梁本体の損傷は比較的小さいが、直上流の堤防が決壊し、さらに右岸側の国道364号線である取付け道路の盛土が侵食され、道路が寸断された。破堤部付近の水みちの痕跡から、右岸堤内地に溜まった氾濫水は、河川水位の低下に従っ

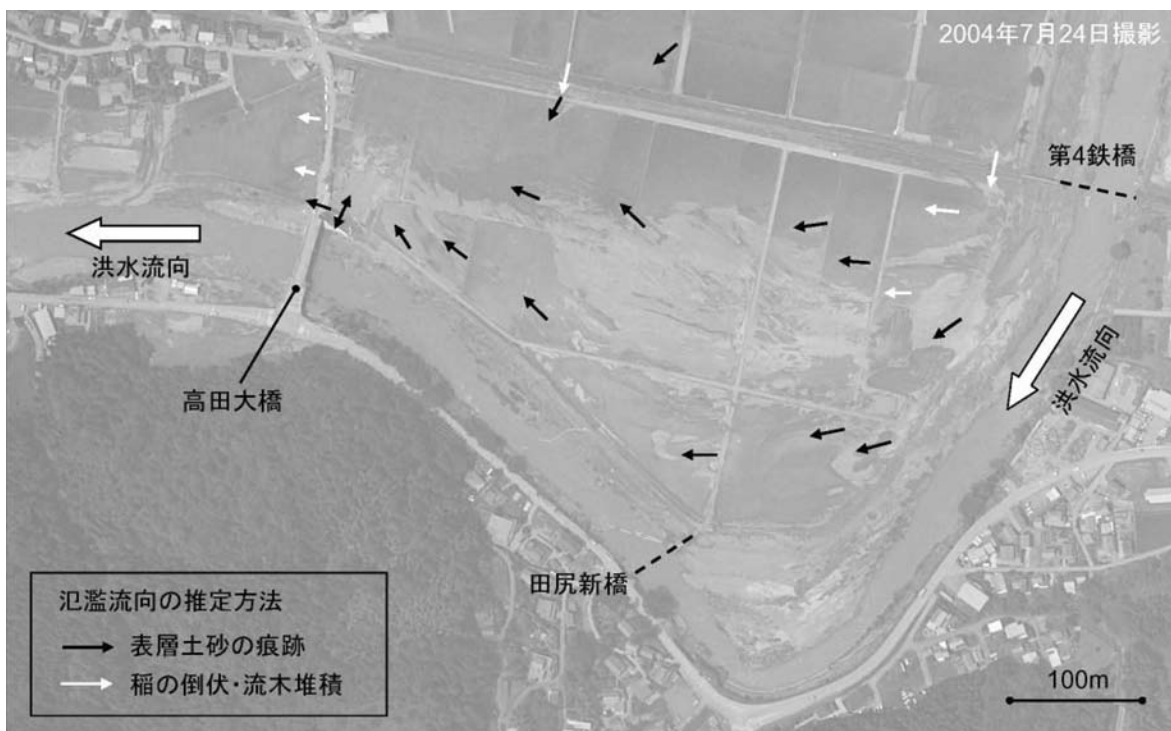
図7 足羽川第4鉄橋・高田大橋右岸の氾濫流向の推定（国土地理院空中写真上に加筆）。

図7に、第4鉄橋から高田大橋付近の右岸堤内地における氾濫流の主方向を推定した結果を示す。黒矢印は表層土砂の堆積状況や砂漣の形状から、白矢印は稲の倒伏や流木などの堆積状況から推定した方向であり、例えば図8に示すような、当時の現地調査、空中写真および映像・写真等の記録を基にしている。鉄道の盛土に空けられた2箇所のトンネルから、4鉄橋上流右岸に侵入した氾濫水が流入するとともに、4鉄橋下流の破堤部から多量の氾濫水が水田を横切って、高田大橋の取り付け道路に向かって流下した

と考えられる。取付け道路は水田より約2～3m程度高い盛土であったが，氾濫水が多量であったため，氾濫水はさらに道路盛土を越えて下流側に流れていたことが樹木の倒伏状況から分かった。

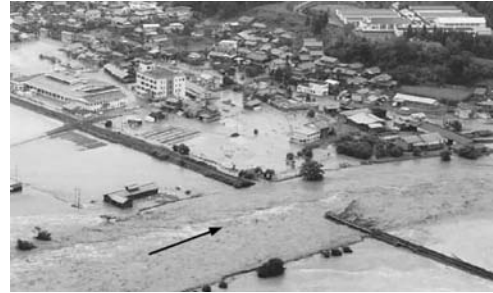
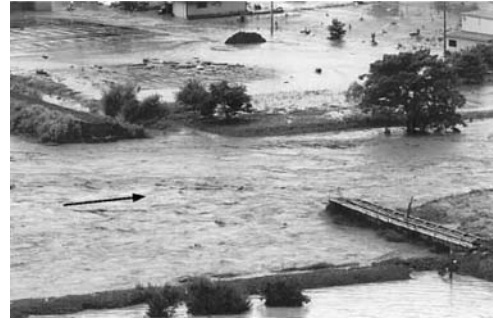
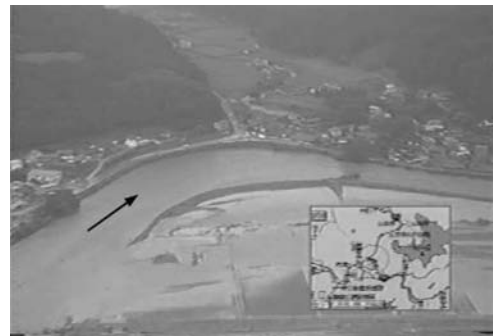
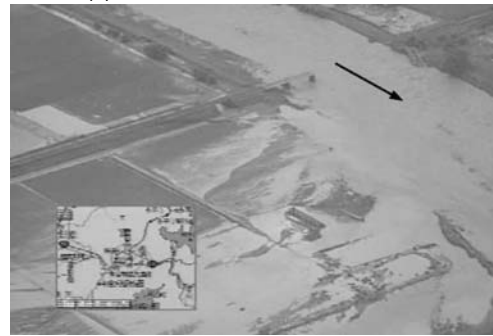
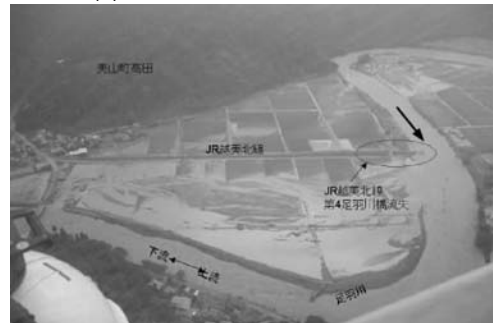
図9 足羽川中流域の第4鉄橋付近の洪水氾濫状況。

第4鉄橋下流および高田大橋上流の破堤部周辺における洪水氾濫過程と橋梁および周辺施設の被害の特徴を詳述する。図9は，洪水時のピーク流量発生時刻付近の18日11時半から16時頃までの第4鉄橋付近の洪水氾濫状況を示すものである。図中の矢印は河川流の向きである。図9(a)はピーク流量付近の時刻11時30分頃の洪水氾濫状況であるが，橋脚は既に流失している。第4鉄橋倒壊の主な原因は橋脚周辺の局所洗掘であると推定されている²⁾。橋梁の上流左岸側からは堤内地の氾濫水が河道に戻り，右岸側では河川水が堤防を越流し，堤内地は既に多量に浸水している。右岸堤防の背後域の浸水深は約2m以上に達し，右岸堤内地の最大浸水量は354,000m³程度と算定された。図9(b)の12時10分頃の河川水位は11時30分より1m程度低下しており，最高水位の時刻は11時30分に近いことが分かる。16時過ぎの減水期の状況を示す図9(c)から，第4鉄橋下流右岸の破堤区間のうち，下流端付近の堤内地において，堤防背後の舌状の地盤侵食や土砂の堆積が著しいことが分かる。図9(d)からは，下流右岸の堤内地に，4鉄橋右岸寄りの流失した橋桁が氾濫水や土砂とともに侵入したことが，図9(e)からは，土砂は氾濫水とともに堤内地に侵入し，破堤部から高田大橋の取り付け道路付近まで広範囲に堆積し，特に堤内地の中央部に大量の土砂が厚く堆積したことが分かる。

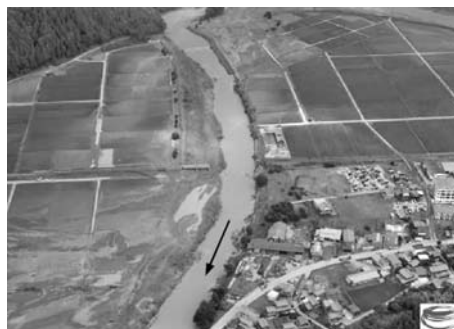
a) 第4鉄橋下流上空より（国際航業株式会社）

次に，第4鉄橋周辺の洪水氾濫による被害状況を図10に示す。右岸堤防は第4鉄橋の直下流から約200mにわたって崩壊し，堤体は根元から消滅した。堤体

材料であった土砂および表のりに使用されていたと考えられる直径10から20cm程度の礫は堤内地に散乱した。図10(a)の下流上空からの写真より、礫は破堤区間の下流寄りに集中的に堆積したことが分かる。橋桁は主軸が河道法線から約25度傾いた状態で停止しており、土砂堆積や作物の倒伏状況から推定される氾濫流の主方向からは約70から90度傾いていることが分かった。図10(b)と(c)に見られるように、橋桁の河道側には表層に礫が分布し、背後の堤内側には土砂が分布した。背後の土砂は、破堤直度に流入・堆積した土砂がその後に入侵した橋桁によって掻き集められた部分と、橋桁は堤内地に停止した後も氾濫流にさらされており、氾濫流とともに流入した土砂が橋桁の後流域に堆積した部分があると考えられる。

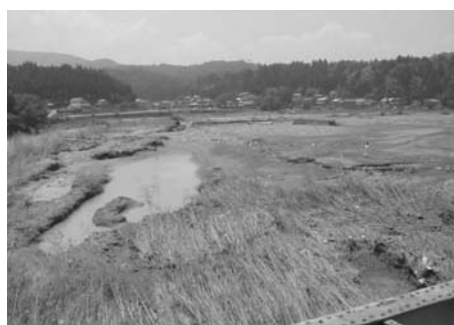
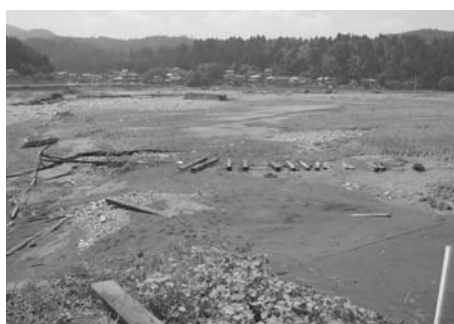
第4鉄橋下流右岸の高水敷の一部が異常に侵食され、大きな水溜りができていることが図10(d)や(e)より確認できる。その場所は、右岸側の鉄道の線路が曲げられた軌道の延長線上にある。異常侵食された範囲の長径は流失桁の長さの約2から3倍、短径は桁幅の約3から6倍程度の大きさである。これらの状況から、倒壊した橋桁が一時的に高水敷上に留まり、洪水流に対して大きな障害物となり、その周辺が局部的に侵食され、その後、右岸堤防が決壊して、橋桁は氾濫水とともに堤内地に押し流されたと考えられる。また、前述した堤内地盤の侵食や礫の堆積状況から、右岸堤防の決壊は破堤区間の下流寄りの場所から始まったと推測される。この破堤開始場所は、高水敷の侵食箇所の末端付近に位置することから、高水敷の異常侵食が破堤現象に影響を及ぼした可能性が高いと考えられる。

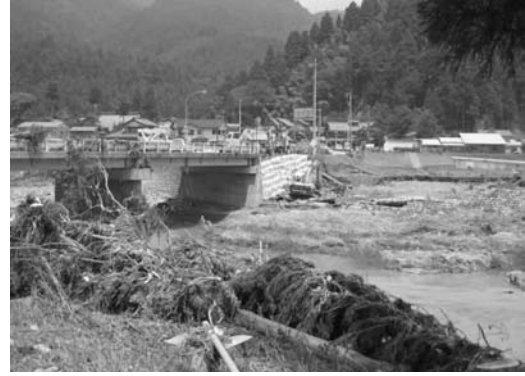
(a) 22日上流左岸より（著者撮影）

て、この破堤部から徐々に排水されたと推測された。図12(a)から、破堤の背後域の堤内地には、堤防の表のり護岸に使用されていた礫が堆積し、礫の堆積面と堤内奥側の土砂の堆積面には段差があることが確認できる。また、図12(b)の破堤点上流に残った堤防の被災状況を示した写真から、堤防の表のり肩や天端部分が顕著に侵食されたことが確認できる。これらの状況から、高田大橋付近の洪水氾濫過程は以下のように推測される。河川水位が上昇し、高田大橋が冠水するとともに洪水流は両岸に溢れ、その越流水によって橋の直上流から約20mの範囲で右岸堤防が決壊し、左岸護岸は激しい洪水流により側方侵食を受けた。右岸堤防の決壊によって、洪水流が堤内地に流入した際に、破堤点近傍の地盤を侵食するとともに、堤体材料の土砂や表のり護岸に使用されていた礫が堤内地に侵入し、堆積した。破堤後、河道からの洪水氾濫流が橋を迂回して取り付け道路に直接作用して、橋台背後が侵食された。減水期になると、堤内に溜まっていた氾濫水が破堤部から河川に排水されたと考えられる。
