福井豪雨における足羽川山間渓流域の 洪水氾濫解析

FLOOD ANALYSIS IN THE ASUWA RIVER DUE TO THE HEAVY RAINFALL IN FUKUI

榎田真也¹・石田 啓²・玉井信行³

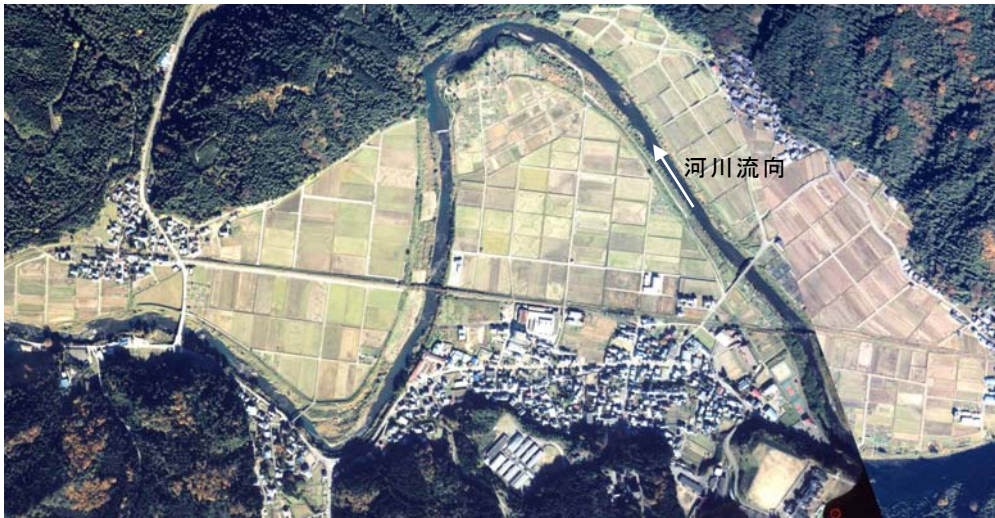
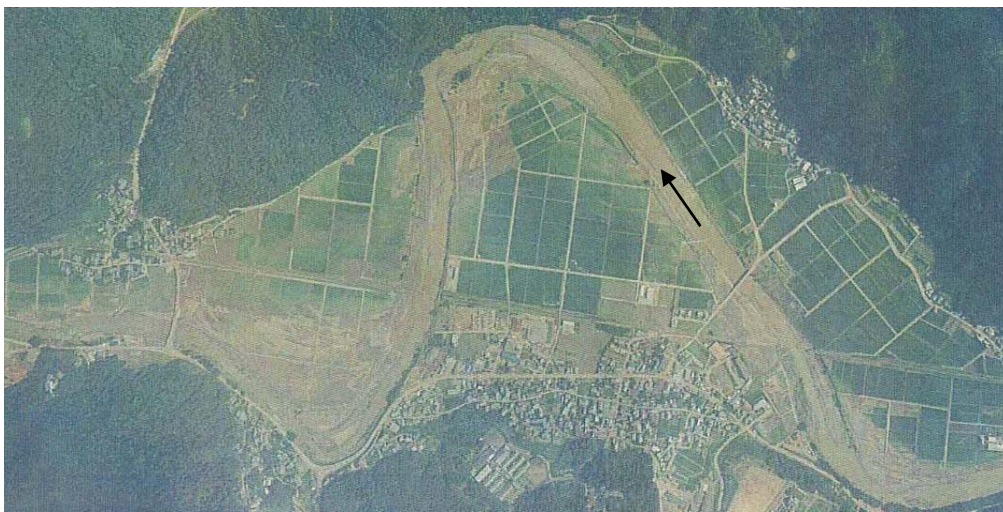
図-1は, 足羽川天神橋水位観測所から約3.5km上流にある旧美山町高田地区・市波地区周辺の被災前後の空中写真を比較したものである。山間部の河道は蛇行して両岸に谷底平野を形成しているが, 蛇行した河川の両岸には水田が広がり, 谷底平野でも山際付近の標高の比較的高いところに古くからの集落が分布する。被災後の写真から, 氾濫流に伴う土砂の堆積は河道湾曲部の内岸側で顕著であり, 湾曲部内岸をショートカットする流れが発生したことが分かる。

(a) 被災前（2003年撮影，国土地理院）

(b) 被災後（2004年7月撮影，国土地理院）

図-1 2004年福井豪雨前後の空中写真の比較（足羽川中流高田大橋周辺）

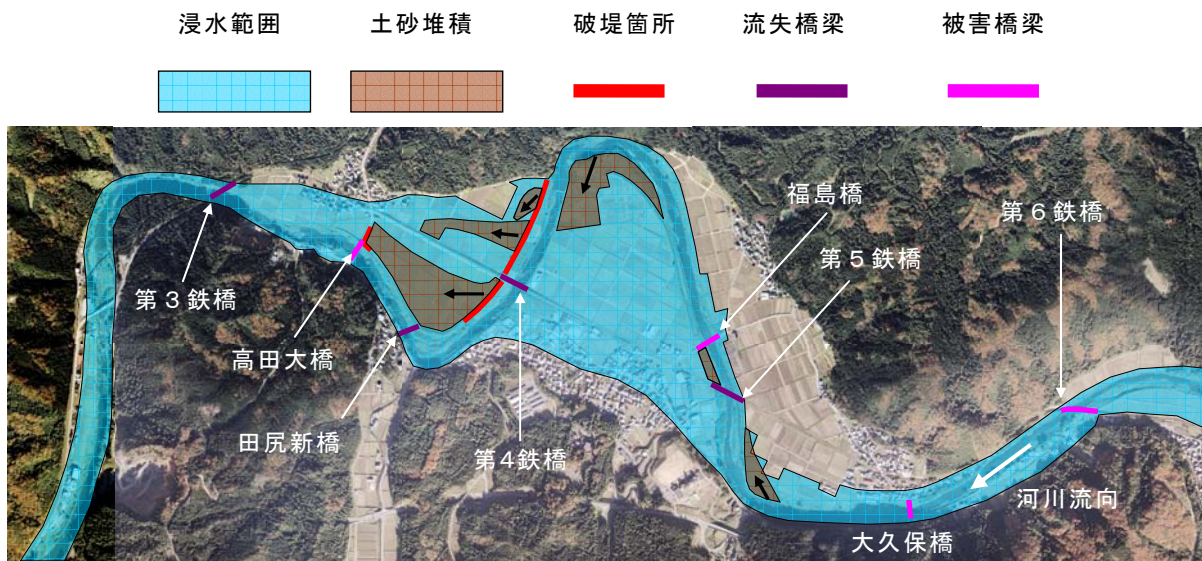
図-2は, 足羽川第6鉄橋から下新橋付近の浸水範囲と橋梁および河川施設の被害概要を示す。図中の矢印は土砂の流入方向を示す。大出水により河道周辺の低地にある水田や集落は広い範囲にわたって浸水した。また, 第

図-2 足羽川第6鉄橋から第3鉄橋付近の浸水範囲と橋梁被害（国土地理院空中写真上に加筆）

4鉄橋付近の右岸堤防および高田大橋直上流の右岸堤防は決壊し、多量の土砂が背後の堤内地に流入したため、土砂堆積による著しい被害が生じた。4・5鉄橋の上流に位置する河道湾曲部では、洪水流が内岸の堤防を乗り越えたため、多量の土砂が堤内地に運び込まれた。

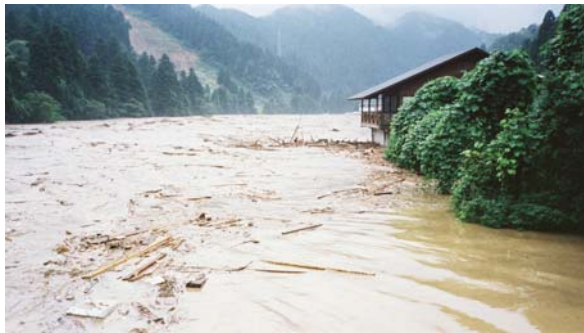
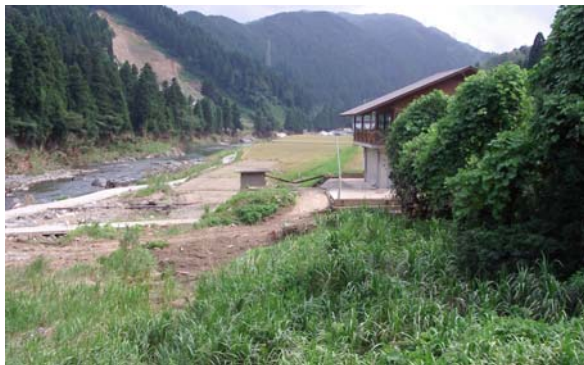
図-3は下新橋下流の出水時と平水時のようすを示すもので、出水時の流れは平水時に比べて水位が非常に高く、流木やゴミなどが大量に流出したことが分かる。多くの橋梁地点で洪水水位は桁下以上に達し、対象区間では鉄道橋3本（第3，4，5橋梁）および道路橋1本の橋脚が倒壊し、橋桁が流出するといった甚大な被害が生じた。図-4に示す倒壊した田尻新橋は長さ約57m、幅員約3mの小規模な道路橋であった。国道364号が通る幅員約8.4m

(a) 出水時（2004年7月18日午前，地元住民撮影）

(b) 平水時（2004年8月14日，著者撮影）

図-3 出水時と平水時の下新橋下流における流況比較

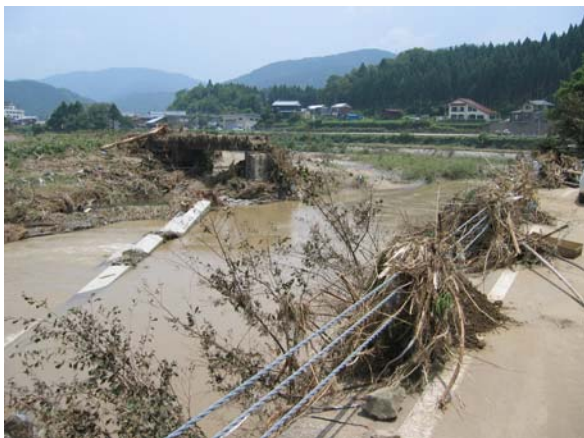
図-4 田尻新橋の被害状況（2004年7月22日，著者撮影）

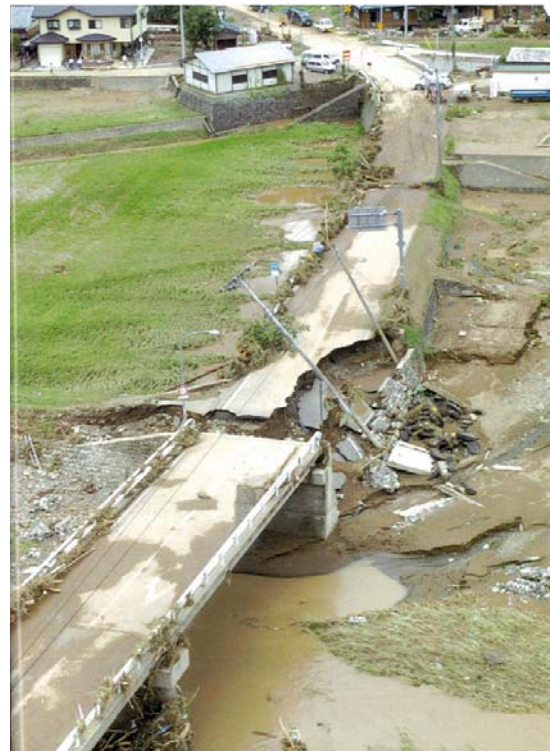
図-5 高田大橋周辺被害状況
（2004年7月19日福井新聞社撮影）

の高田大橋は流出を免れたが、図-5に示すように右岸上流部の堤防および右岸取り付け道路が破壊されるなど周辺施設に大きな被害が及んだ。堤防の決壊によって、第4鉄橋上流右岸側の堤内地の水田には直径約50cmに達する大きな石や土砂が図-6(a)のように大量に残されたり、農道のアスファルト舗装が剥離して図-6(b)のように水田に堆積したりしたことから、非常に激しい氾濫水の流入があったことがうかがえる。なお、足羽川中流域の土砂堆積状況に関しては服部・山本⁷⁾に詳しい。

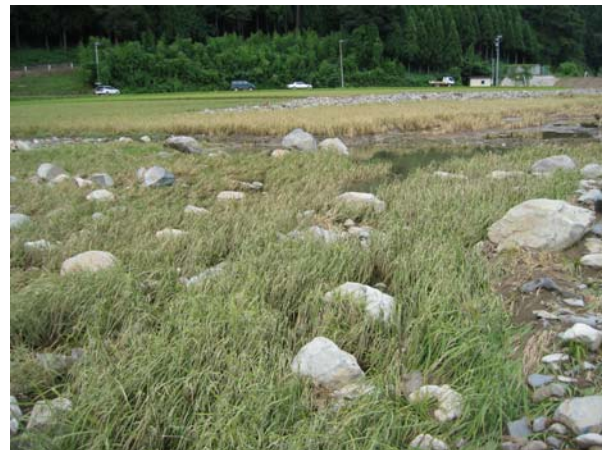
(a) 水田に堆積した礫や土砂（著者撮影）

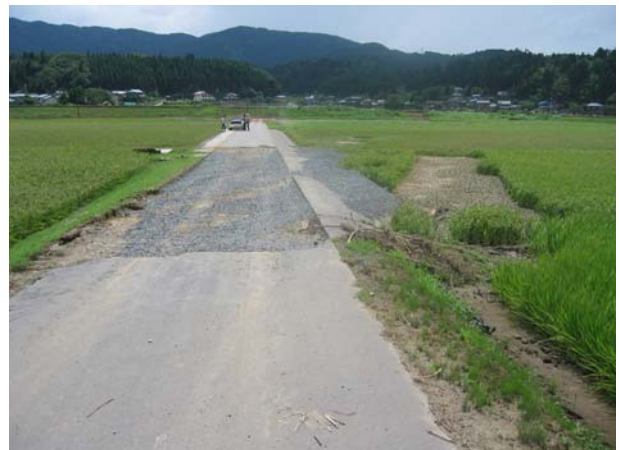
(b) 堤内地の農道舗装の剥離（著者撮影）

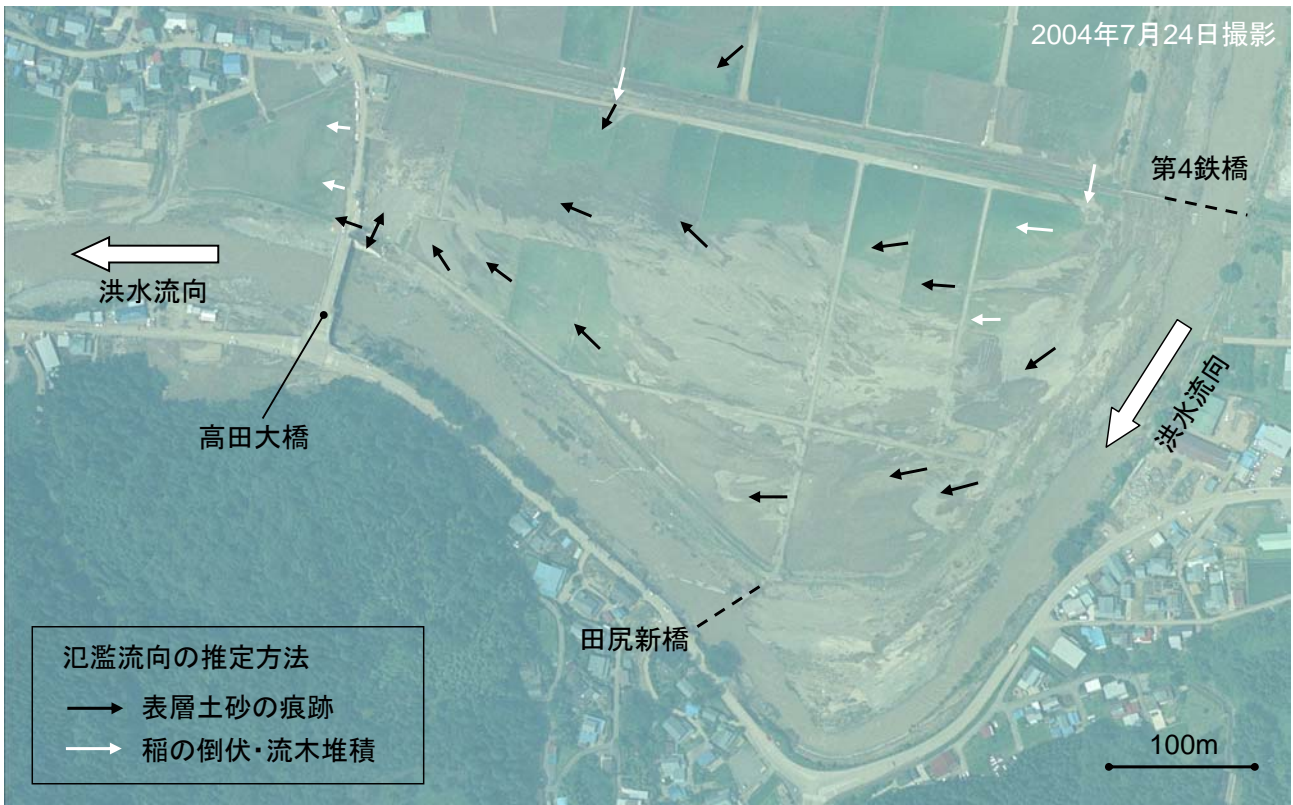
図-7 足羽川第4鉄橋・高田大橋右岸の氾濫流向の推定（国土地理院空中写真上加筆）

図-7に、第4鉄橋から高田大橋付近の右岸堤内地における氾濫流の主方向を推定した結果を示す。黒矢印は表層土砂の堆積状況や砂漣の形状から、白矢印は稲の倒伏や流木などの堆積状況から推定した方向であり、例えば

図-8に示すような、当時の現地調査、空中写真および映像・写真等の記録を基にしている。鉄道の盛土に空けられた2箇所（トンネル）から、4鉄橋上流右岸に侵入した氾濫水が流入するとともに、4鉄橋下流の破堤部から多量の氾濫水が水田を横切って、高田大橋の取付け道路に向かって流下したと考えられる。取付け道路は水田より約2~3m程度高い盛土であったが、氾濫水が多量であったため、氾濫水はさらに道路盛土を越えて下流側に流れていたことが樹木の倒伏状況から分かった。

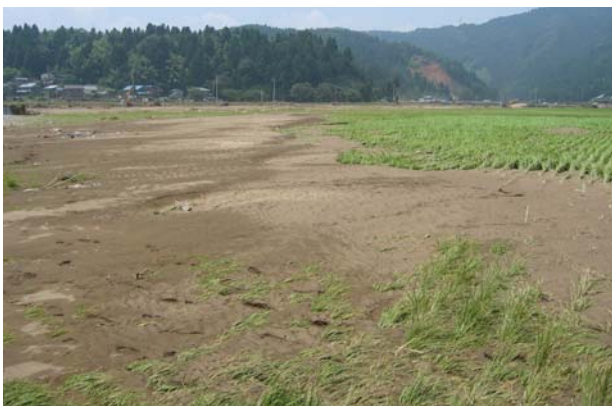
図-8 足羽川第4鉄橋下流右岸堤内地の稲の倒伏および土砂の堆積状況（2004年7月22日、著者撮影）

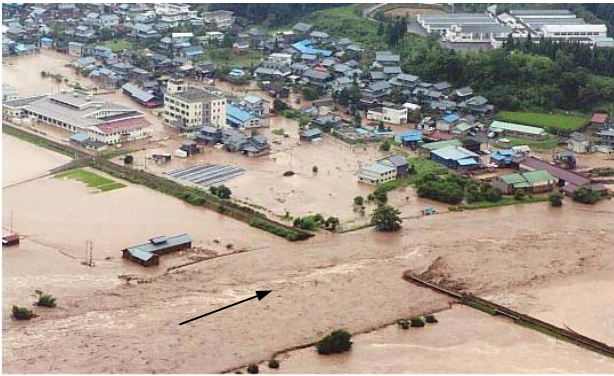
第4鉄橋下流および高田大橋上流の破堤部周辺における洪水氾濫過程と橋梁および周辺施設の被害の特徴を詳述する。図-9は、洪水時のピーク流量発生時刻付近の18日11時半から16時頃までの第4鉄橋付近の洪水氾濫状況を示すものである。図中の矢印は河川流の向きである。図-9(a)はピーク流量付近の時刻11時30分頃の洪水氾濫状況であるが、橋脚は既に流失している。第4鉄橋倒壊の主な原因は橋脚周辺の局所洗掘であると推定されている²⁾。橋梁の上流左岸側からは堤内地の氾濫水が河道に戻り、右岸側では河川水が堤防を越流し、堤内地は既に多量に浸水している。右岸堤防の背後域の浸水深は約2m以上に達し、右岸堤内地の最大浸水量は354,000m³程度と算定された。図-9(b)の12時10分頃の河川水位は11時30分より1m程度低下しており、最高水位の時刻は11時30分に近いことが分かる。16時過ぎの減水期の状況を示す図-9(c)から、第4鉄橋下流右岸の破堤区間のうち、下流

(a) 11時30分頃 (福井新聞社撮影)

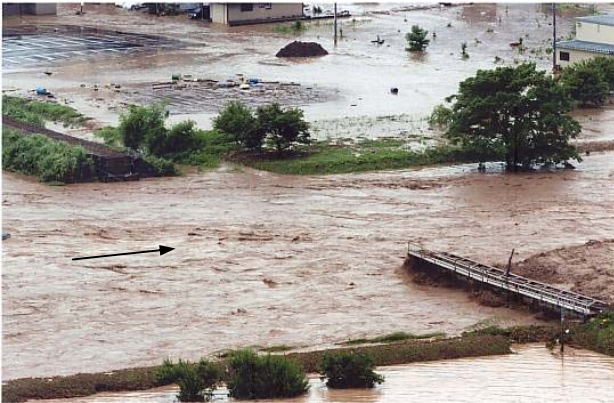
(b) 12時10分頃 (福井新聞社撮影)

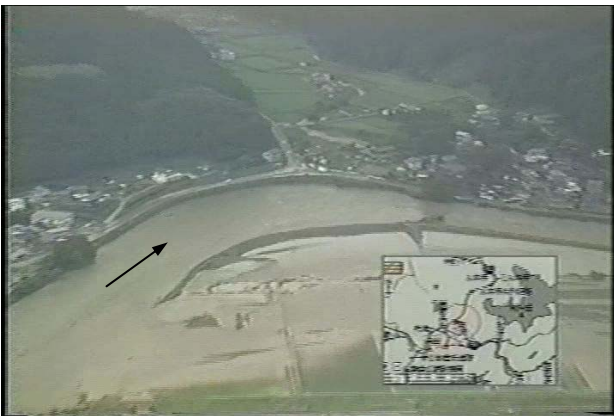
(c) 16時9分頃 (国土交通省)

端付近の堤内地において、堤防背後の舌状の地盤侵食や土砂の堆積が著しいことが分かる。図-9(d)からは、下流右岸の堤内地に、4鉄橋右岸寄りの流失した橋桁が氾濫水や土砂とともに侵入したことが、図-9(e)からは、土砂は氾濫水とともに堤内地に侵入し、破堤部から高田大橋の取り付け道路付近まで広範囲に堆積し、特に堤内地の中央部に大量の土砂が厚く堆積したことが分かる。

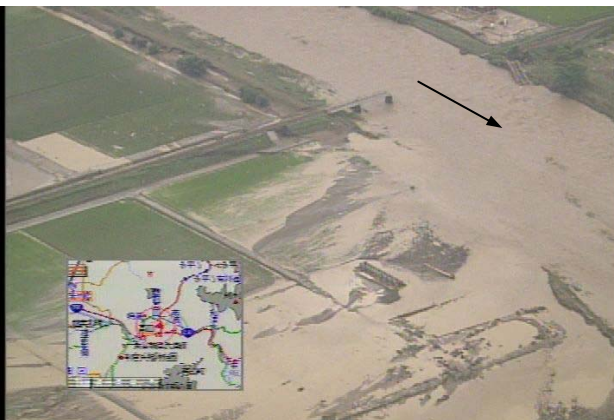
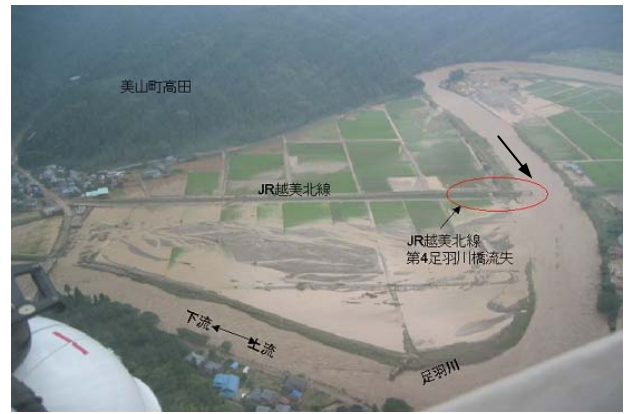
(d) 18日午後 (国土交通省)

(e) 18日午後 (国土交通省)

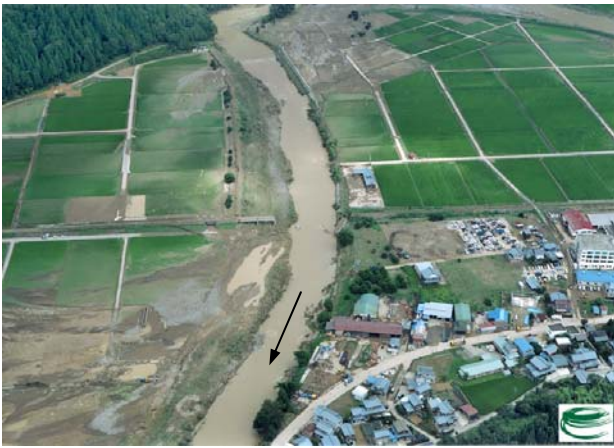
次に、第4鉄橋周辺の洪水氾濫による被害状況を図-10に示す。右岸堤防は第4鉄橋の直下流から約200mにわたって崩壊し、堤体は根元から消滅した。堤体材料であった土砂および表りに使用されていたと考えられる直径10から20cm程度の礫は堤内地に散乱した。図-10(a)の下流上空からの写真より、礫は破堤区間の下流寄りに集中的に堆積したことが、流失した橋桁も礫の堆積する場所まで元の位置から150m程度流されたことが分かる。橋桁は主軸が河道法線から約25度傾いた状態で停止しており、土砂堆積や作物の倒伏状況から推定される氾濫流の主方向からは約70から90度傾いていることが分かった。図-10(b)と(c)に見られるように、橋桁の河道側には表層に礫が分布し、背後の堤内側には土砂が分布した。背後の土砂は、破堤直度に流入・堆積した土砂がその後に入れた橋桁によって掻き集められた部分と、橋桁は堤内地に停止した後も氾濫流にさらされており、氾濫流とともに流入した土砂が橋桁の後流域に堆積した部分があると考えられる。

(a) 第4鉄橋下流上空より (国際航業株式会社)

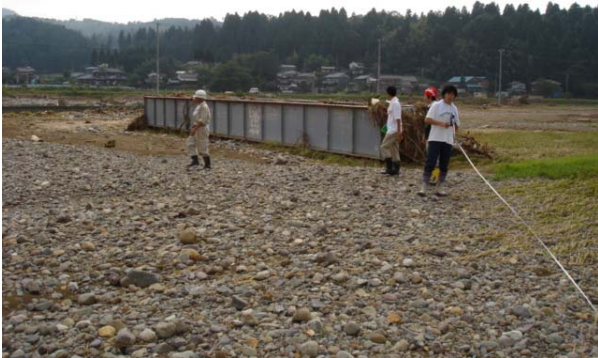
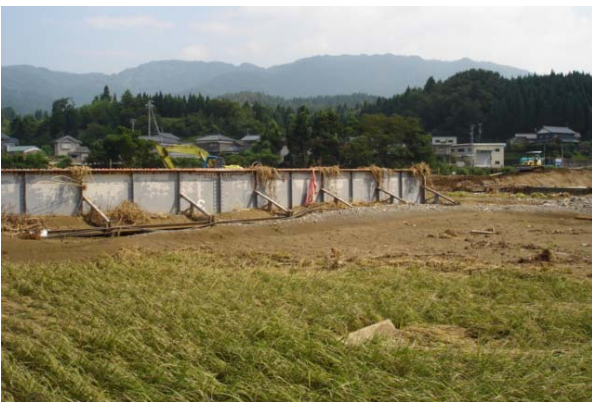
(b) 堤内地に侵入した橋桁 (河道寄りから, 著者撮影)

(c) 堤内地に侵入した橋桁 (堤内地寄りから, 著者撮影)

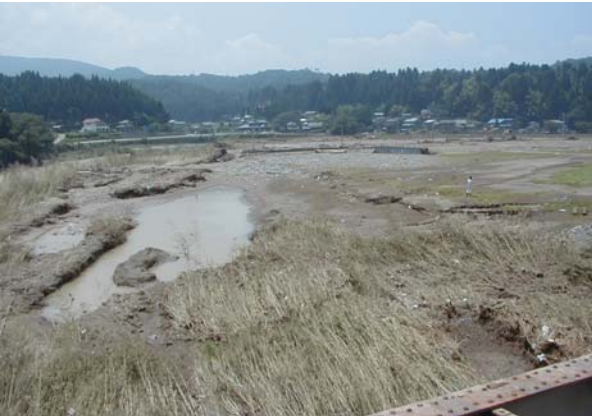
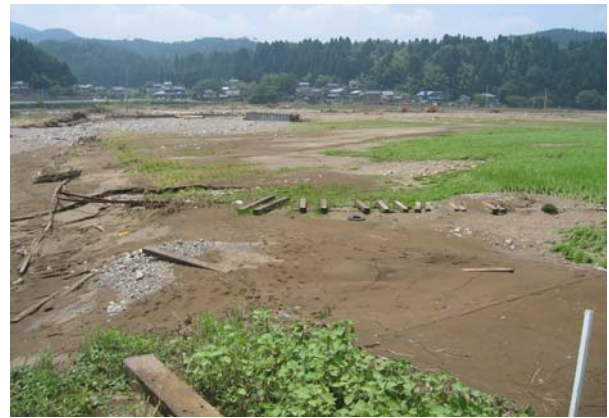
第4鉄橋下流右岸の高水敷の一部が異常に侵食され、大きな水溜りができていることが図-10(d)や(e)より確認できる。その場所は、右岸側の鉄道の線路が曲げられた軌道の延長線上にある。異常侵食された範囲の長径は流失桁の長さの約2から3倍、短径は桁幅の約3から6倍程度の大きさである。これらの状況から、倒壊した橋桁が一時的に高水敷上に留まり、洪水流に対して大きな障害物となり、その周辺が局所的に侵食され、その後、右岸堤防が決壊して、橋桁は氾濫水とともに堤内地に押し流されたと考えられる。また、前述した堤内地盤の侵食や礫の堆積状況から、右岸堤防の決壊は破堤区間の下流寄り

(e) 下流右岸の堤内地の土砂堆積状況 (著者撮影)

(d) 下流右岸の高水敷の侵食と破堤の状況 (著者撮影)

の場所から始まったと推測される。この破堤開始場所は、高水敷の侵食箇所の末端付近に位置することから、高水敷の異常侵食が破堤現象に影響を及ぼした可能性が高いと考えられる。

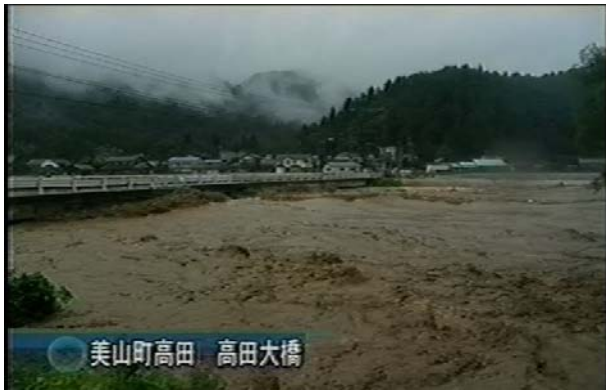
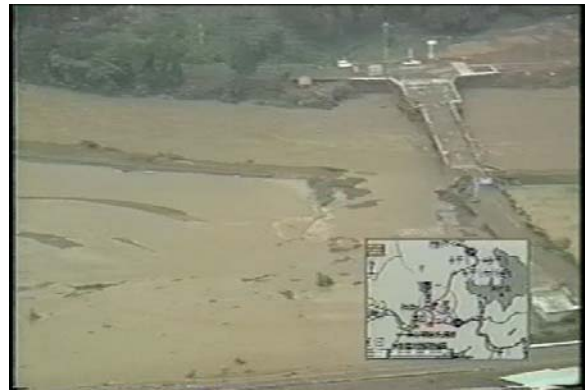
次に、道路橋である高田大橋周辺の洪水氾濫状況および被災状況を図-11および図-12に示す。図-11(a)の撮影時点は最大水位に到達する前の増水期の段階であり、高田大橋の橋桁の前面に流れが一部作用するものの冠水していないが、対岸の右岸堤防は冠水して、洪水は堤防を越流していると推察される。図-11(b)は減水段階の洪水氾濫状況を示すものであるが、橋の直上流右岸の堤防が決壊し、破堤区間のさらに上流の堤防の背後に多量の土砂が堆積し、破堤部背後の堤内地には堆積土砂の段差が確認できる。被災後の図-5などから、橋梁本体の損傷は比較的小さいが、直上流の堤防が決壊し、さらに右岸側の国道364号線である取付け道路の盛土が侵食され、道路が寸断された。破堤部付近の水みちの痕跡から、右岸堤内地に溜まった氾濫水は、河川水位の低下に従って、この破堤部から徐々に排水されたと推測された。図-12(a)から、破堤の背後域の堤内地には、堤防の表のり護岸に使用されていた礫が堆積し、礫の堆積面と堤内奥側の土砂の堆積面には段差があることが確認できる。また、図-12(b)の破堤点上流に残った堤防の被災状況を示した写真から、堤防の表のり肩や天端部分が顕著に侵食されたことが確認できる。これらの状況から、高田大橋付近の洪水氾濫過程は以下のように推測される。河川水位が上昇し、高田大橋が冠水するとともに洪水流は兩岸に溢れ、その越流水によって橋の直上流から約20mの範囲で右岸堤防が決壊し、左岸護岸は激しい洪水流により側方侵食を受けた。右岸堤防の決壊によって、洪水流が堤内地に流入した際に、破堤点近傍の地盤を侵食するとともに、堤体材料の土砂や表のり護岸に使用されていた礫が堤内地に侵入し、堆積した。破堤後、河道からの洪水氾濫流が橋を迂回して取り付け道路に直接作用して、橋台背後が侵食された。減水期になると、堤内に溜まっていた氾濫水が破堤部から河川に排水されたと考えられる。

(a) 18日午前（推定）上流左岸より撮影³⁾

(b) 18日16時8分頃右岸上空より撮影³⁾

図-11 2004年福井豪雨による足羽川中流域の高田大橋付近の洪水氾濫状況

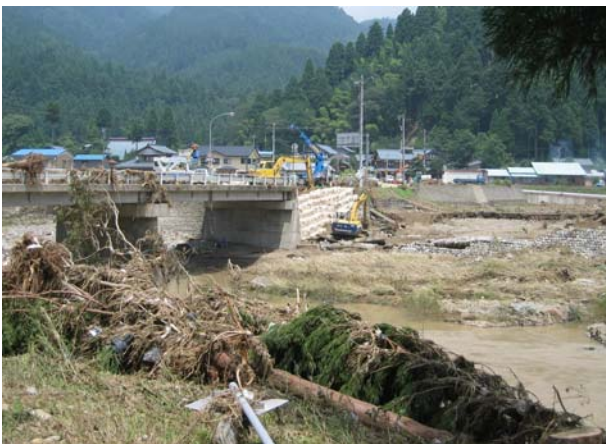
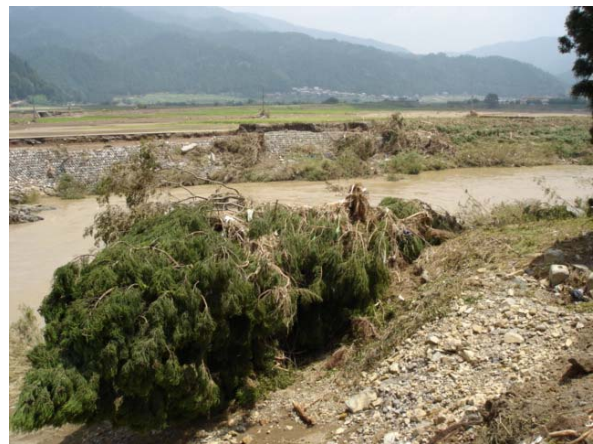
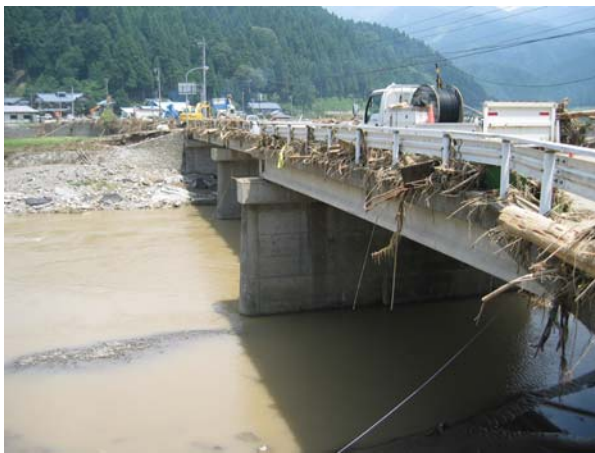
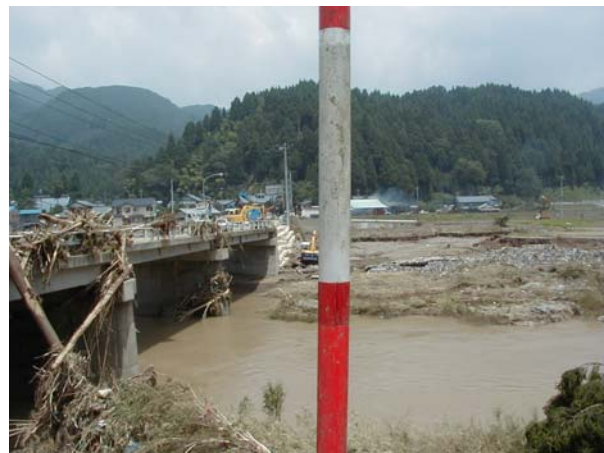
図-12 2004年福井豪雨による足羽川中流域の高田大橋付近の被災状況
