2007年能登半島地震における土木・建築構造物被害

(土木建設災害調査研究班)

道路盛土の破壊メカニズムとその対策について

落石発生・被害とその対策について

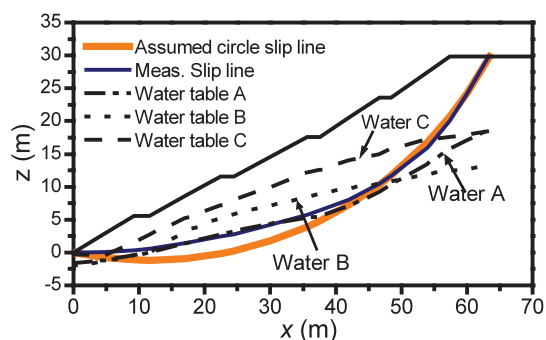
図1 縦-6盛土の断面図および仮定した地下水位

縦-6盛土のすべり面は、ほぼ円弧で近似できるため、円弧すべり面を仮定した震度法による安定計算法を用いることとした。計算式としては、フェレニウス法を拡張させた計算式とビショップ法を拡張させた計算式の二通りの計算式を用いた。まだ壊れていない盛土(斜面)の安定解析では、種々のすべり面を仮定し、最小の安全率を求める。しかし、今回の安定解析では、崩壊盛土の事後解析であるため、**図1**に示すような実測すべり面をほぼ近似している円弧すべり面を用い(固定し)、a) 地下水位、b) 水平および鉛直震度、c) 強度定数 を計算パラメータとした一連の安定解析を行った。これらの結果に基づいて、地震時の盛土安定に及ぼす各要因の影響程度を検討した。本文では、地下水位の影響についてフェレニウス法を用いて検討した結果の一部を報告する。

地震時の地下水位は、盛土崩壊後のボーリング調査に基づいて推定した地下水位(**図1**の地下水位A)よりも高かった可能性は否めない。そこで、地下水が無い、地下水位BとCを仮定した安定解析も行った。安定計算では、 $\rho_s = 1.54 \text{ ton/m}^3$ 、 $\rho_{\text{sat}} = 1.69 \text{ ton/m}^3$ とした。強度定数として、まず一面せん断試験から決定した $c' = 0.40 \text{ kPa}$ 、 $\phi' = 38.0^\circ$ を用いた。これらの解析では、鉛直震度 k_v を0として、水平震度 k_h のみを0～0.5に変化させた。**図2**は、フェレニウス法を用いた場合の上記の解析結果である。地下水位Aの場合、 $k_h = 0.24$ で $F_s = 1$ に達するのに対し、地下水位Bでは、ほぼ $k_h = 0.2$ で $F_s = 1$ に達する結果となった。また、地下水位Cでは、常時の安全率は1.2となった。ここで、**図2**の実線と破線は、UU試験から求めた非排水強度定数 c_u 、 ϕ_u を用いた場合の解析結果である。非排水強度定数を用いた解析結果は、有効応力強度定数を用いた地下水無しから地下水位Bまでの解析結果の範囲となった。

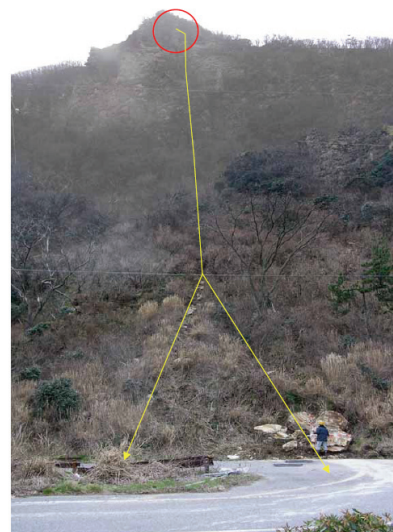
写真-1 落下経路

険域に分類して示してある。図-2は、平面図としてエネルギー別に示したハザードマップである。能登半島地震で、実際に地震時に解析場所にて落石災害が発生した。写真-1はこの地震により発生した落下経路を写真上に描いたものであり、前述したシミュレーション結果との一致を確認している。今後、落石などの防護対策工を考える際に、このような危険度評価を利用して、適切な安全性を確保できる対策を行うことが有効と考えている。

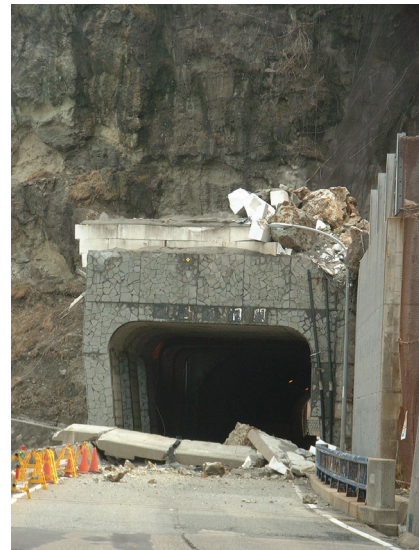
写真-2 落石により損傷した八世乃洞門

八世乃洞門は、石川県輪島市曾々木地区の国道249号に設置されたトンネル及びその前後に連続するシェットの総称である。八世乃洞門の山側には高さ数十mの断崖が迫っている。本震の発生直後の点検では異常が見られなかった断崖が、本震から約1日半たった夜中に45,000m³の岩塊が突然60mの高さより崩壊し、崩落した複数の岩塊によって写真-2に示すように現場打ちRC洞門は大きく変形し、鋼製洞門では主構が座屈した。

余震が続く中でとられた応急対策は、擁壁背面や路上の崩落岩塊の除去であった。恒久対策である本復旧対策は、今後の発生が否定しきれない岩盤崩落に対する安全確保の点から、トンネルによるルート変更が最終的に決定している。本復旧完成までの仮復旧対策の基本方針は、1)今回と同程度の地震や落石に対して、交通の安全を確保する 2)早期に交通を開放する 3)大型観光バスが通れる1車線を確保するであった。これらの基本方針に対して総合的に検討した結果、仮復旧対策として図-3に示すボックス型ロックシェットが採用され、夜間以外片側通行可能となり現在に至っている。

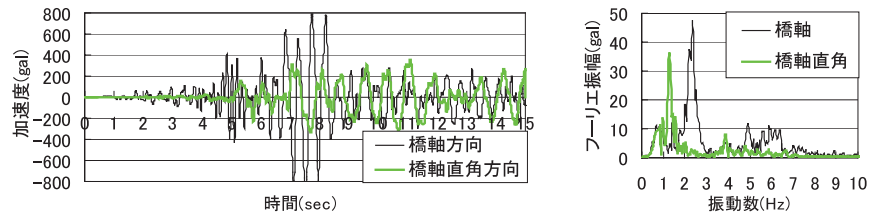
図-5 P10脚柱天端部の応答加速度とそのスペクトル(解析)

図-3は卓越振動モードを表している。動的応答解析では実測された地震波(ISK007)3成分を入力しているが、図-4は水平2成分とそのスペクトルを表している。図-5は解析で得られたP10橋脚天端の水平応答加速度とそのスペクトルを示している。最大応答加速度は入力加速度の約4倍にも達しており、耐震性を確保するためには震度法よりも動的応答解析による検証が優位と考えられる。図-6はP10およびP13の橋脚基部と段落し部断面の損傷域(解析終了時のひび割れ・軽微な圧縮超過)を図示している。解析による損傷域は橋軸直角方向の曲げの影響が大きく、また損傷の程度はP10がP13に比べて若干大きいことを示している。これらは現地調査の結果に等しい。本橋は一見すると対称構造であるが、解析ではP10とP13で鋼管基礎杭の海中部の長さが異なることを考慮しており、損傷程度の非対称性には鋼管基礎杭の影響も一因と考えられる。

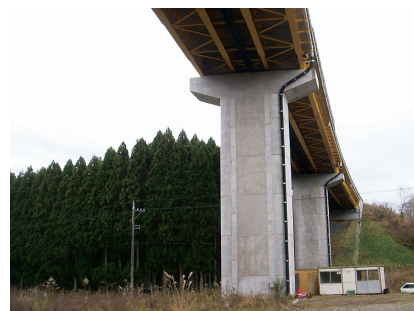
写真-1 PC 鋼材巻立てによる耐震補強

1995 年に兵庫県南部地震を契機として全国一斉に実施した道路防災総点検により、能登有料道路において ASR が原因と推測される損傷が多数確認された。このため、1995 年から ASR による損傷が著しい橋梁の補修・補強工事が順次開始されてきた。写真-1 は安津見高架橋の耐震補強後の外観である。能登半島地震が生じる以前から、地道に取り組んできた、橋梁の耐震補強が今回の震災でも効果をあげたのだと断言できる。同時に、能登有料道路では ASR 劣化橋脚の亀裂変位計によるモニタリング（自動計測）が実施されてきた。ASR 劣化橋脚でのモニタリングの結果より、橋脚の補強後はひび割れの進展がなく補強の効果が確認できるとともに、能登半島地震が生じた 2007 年 3 月 25 日でも、水平および垂直方向のひび割れ幅の変化がまったく観察されなかった。能登有料道路には地震計が設置されていなかったため、実際の地震動の大きさは推定の域をでていないが、この測定結果は地震動を検証できる重要な計測データのの一つであると考えている。

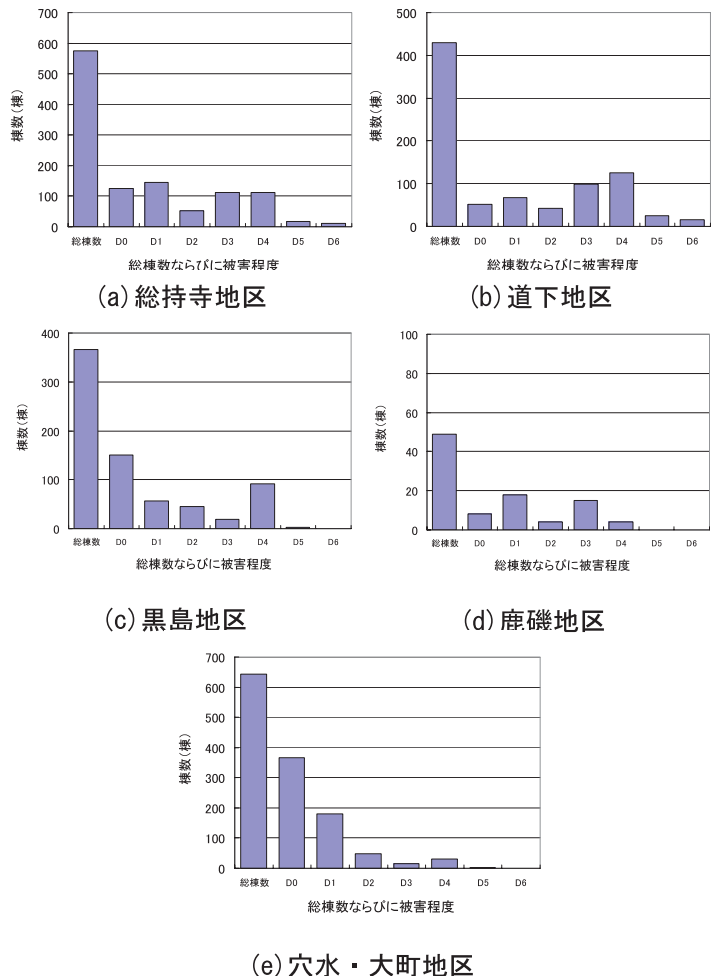
図-1 対象地区における建物全棟数ならびに被害棟数

輪島市門前町総持寺、道下、鹿磯、黒島、穴水町大町地区のそれぞれの地域における、悉皆調査区域内の全被害データの集計、ならびに被害割合を図-1に示す。ここで、いずれの調査地域でも木造建物の倒壊率が高いこと、またRC構造物が調査対象地域内にほとんど存在しないことから、構造種別を問わない建物全体における全壊率（ $(\text{全壊棟数} + \text{半壊棟数}) / 2$ ）／全棟数を求めたところ、全壊率は総持寺地区で24%、道下地区で39%、黒島地区で26%、鹿磯地区で8%、穴水大町地区で5%となった。また、旧門前町総持寺周辺地区、道下・鹿磯地区、穴水町大町地区において調査区域と対応させた被災度マップをそれぞれ図-2に示す。図に示す被災度マップより旧門前町各地区では一般的に八ヶ川河口部～左岸に带状で被害が多いと言える。ここで、八ヶ川右岸の集落ではそれほど大きな被害が見られなかったことから、河口部の集落である鹿磯地区のみ悉皆調査を行い、他の地区（下和田、中和田地区）は調査対象地区から外した。図に示すように八ヶ川河口部～左岸である道下地区は被害程度の激しいことが分かる。この地区では液状化の痕跡や地盤流動による路盤被害も多く見られることから、地盤の良し悪し（傾斜、盛土、液状化、流動・沈下）が被害原因の一つとなっていると考えられる。一方、八ヶ川右岸河口部の鹿磯地区は隣接する左岸の道下地区ほどの被害を生じていない。同様に山王川、小又川の扇状地堆積物で地形構成されている²⁾穴水町大町地区では一部に被害が集中するものの全体的にはそれほど大きな被害を生じていない。鬼屋川による扇状地堆積物と東西を流れる八ヶ川の堆積物で構成されている²⁾総持寺

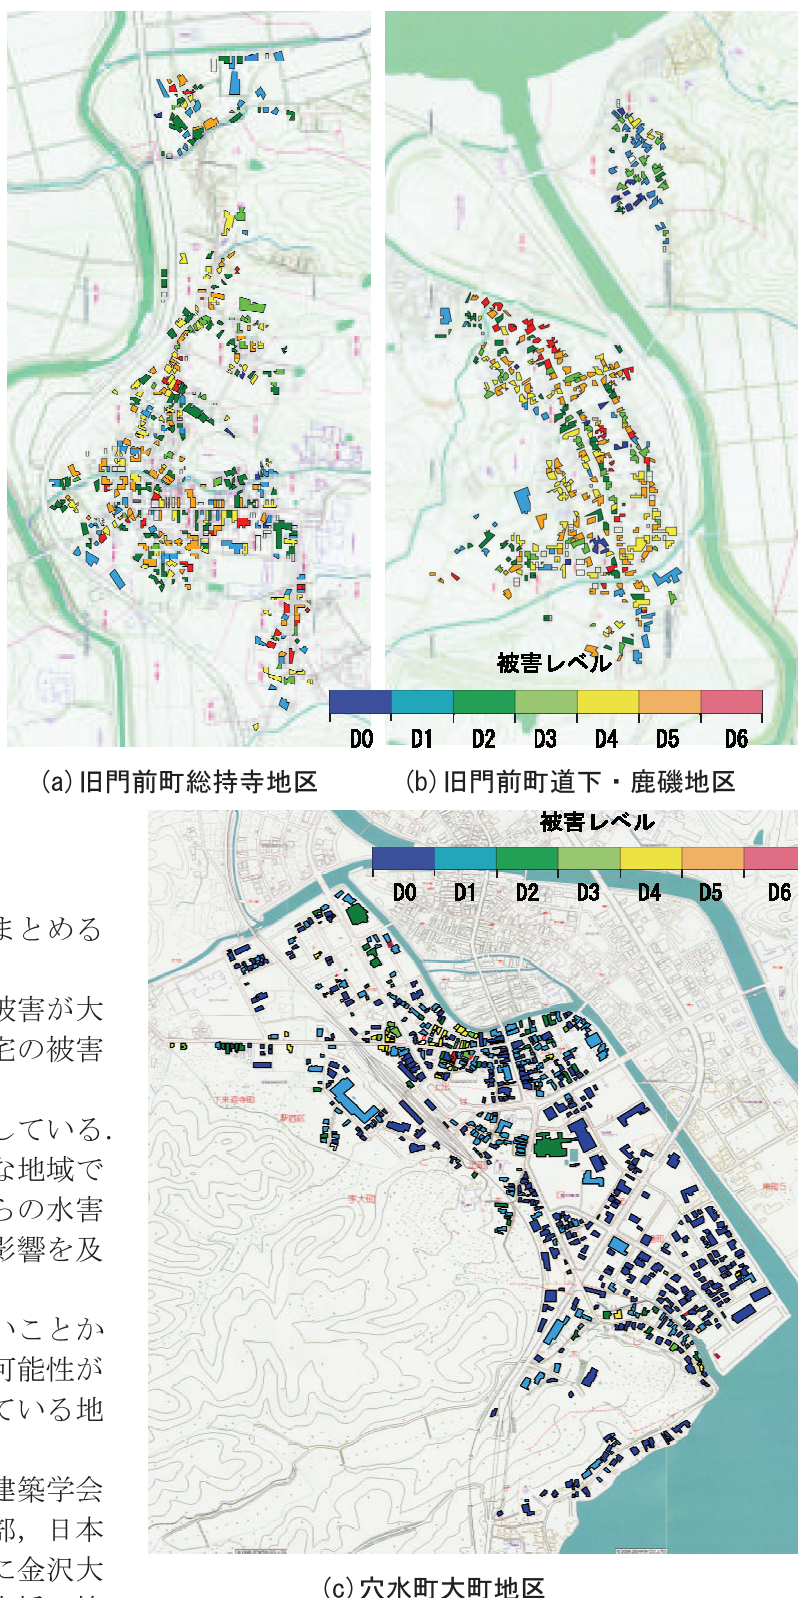
図-2 被災度マップ

地区では、全体的に大きな被害を生じている。以上より、地形的な要因とそれによる地震動増幅が建物被害にどのように影響しているかを、今後詳細に調査する必要があると考えられる。

被害の全体的な特徴としては、築50年以上と見られる古い木造住宅の被害が大きいこと、開口部の大きい店舗併用住宅の被害が大きいこと、と言える。また、被害程度の大きい建物の多くについて、基礎部木材の蟻害・腐朽が進んでおり、基礎付近の健全性が被害に影響を及ぼしている。これら蟻害・腐朽した木材は、現地聞き取り調査により、被害の大きな地域では過去水害の経験がある地域と概ね一致することから、これらの水害による基礎部木材の蟻害・腐朽が被害に影響を及ぼしていると考えられる。
