# 地場産業を含む産業設備・機器の被害調査と復興支援策の検討

(設備・機器震害調査班)

本調査班では能登半島地震の被害地域で生産活動を行っている企業や、地場産業における生産機械、設備等、さらに生活関連機器等の損害状況を調査し、これを今後の各種機器・システム設計に生かすことを目的とし、以下に示す3つの大きなテーマを調査対象とした。

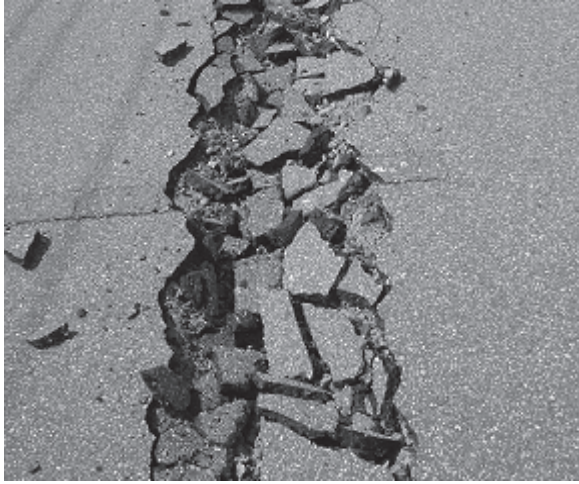
丘陵地帯に造成された工業団地においてはのり面が崩れるなど、一般に盛土の部分の被害が大きく、地盤沈下、道路のひび割れ(写真1)、工場社屋外周の段差(写真2)が目立つ。道路のひび割れ、社屋の段差は数cmであった。特に増設した社屋との境界上の床には大きな亀裂が生じていた。

写真1 アスファルトのひび割れ

盛土上におかれたクーリングタワーなどの大型設備の基礎は、土が揺れることでほとんどが沈下していた。復旧策としては、のり面の補強、ひび割れを応急的に埋める、アスファルトの再舗装、社屋の段差を補正するなどがなされていた。

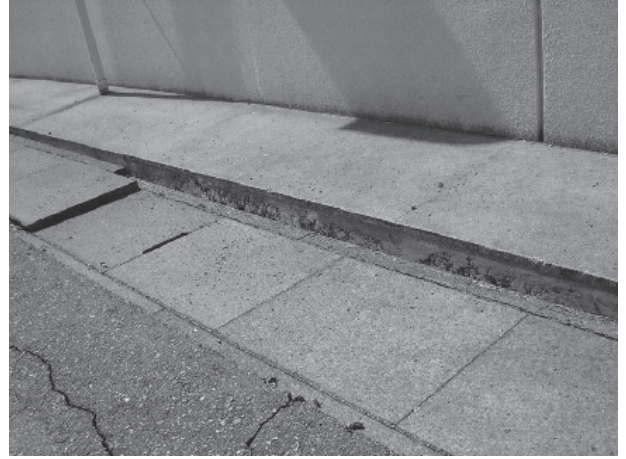
写真2 工場建屋外周にできた段差

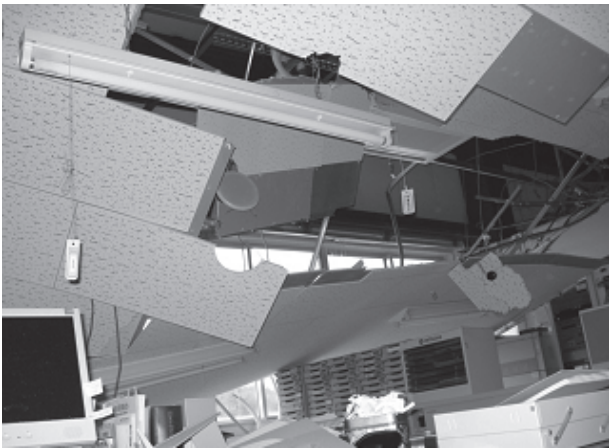
工場社屋は切土部分にある場合が多く、さらに重量物設置のために頑丈な施工が行われており、大きなひび割れや沈下は見られなかった。ただ切土と盛土に跨っている床の場合には盛土部分が大きく揺れたようで、床のひび割れが目立っていた。社屋内では天井の被害が大きく、特に２階においては吊り天井が落ちた例もあった（写真３）。吊り天井は地震によって大きく揺れて柱や配管と衝突し、その部分の破損が目立った。また天井エアコンや照明機器が脱落している事例（写真４）が多かった。非常灯が落ちた事例もあった。社屋の揺れによって壁にひびが生じていたが、建物の強度に影響することはなかったようである。ただパーティションのガラスが割れていることが多く、これらの設置は安全を考慮する必要がある。

写真3 落ちた天井

余震によってさらに天井吊り下げ式の空調、ダクトや蛍光灯が落下する危険性があったため、二次災害の防止上、応急処置としてすべてを取り外した事業所があった。吊り天井の修復工事においてボルトピッチを小さくし、今後の地震に備えることも行われていた。

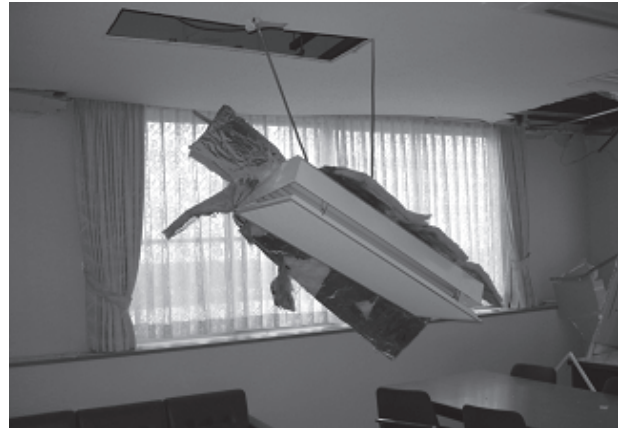
写真4 天井式エアコンの脱落

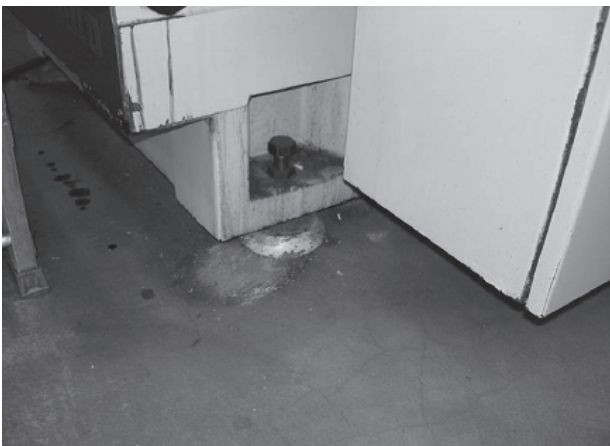
工場内の工作機械や生産設備は地震によって大きくずれたものが多かった。アンカーボルトにより固定してないものは床上を引きずるように移動し（写真５）、その跡がはっきりと残っていた。アンカーボルトによって固定してある場合でも地震の揺れによりアンカーボルトが抜けたり（写真６）、破断したりしていた。また機械の高さ調整のため下駄の上に置かれただけの工作機械は、激しい上下振動によって下駄から脱落し、転倒しているものもあった。地盤のしっかりした工場ではパソコンディスプレイのみが転倒しただけのところもあり、被害に対する地盤の差がはっきりと現れている。資材置き場の棚などは固定されてないものが多く、揺れの方向に倒れ易いものはほとんどが倒れていた。ワークが固定された治具類も転倒、落下したものがあった。配管類については、破壊した事例はなかったが、地盤沈下や建物の変形によって曲がったものが数多くあった。タンク固定用ボルトが抜けたり亀裂が入った事例もあった。

写真5 ずれた工作機械

復旧においては各種工作機械メーカーがすばやく対応し、翌日には修復作業が行われた例もあった。最近の地震の多発により、このようなネットワークが形成され、実際に役立っている。ずれた工作機械は再設置され、アンカーボルトも打ち直されて精度の検定も行われ、その後引き渡されたが、まったく元の状態に戻っているという保証はないので、不安が残るとのことであった。地震翌日から一部操業し始め、順次復旧して完全復旧に 10 日ほど掛かった例、完全停止して総点検し、異常がないことを確かめてから操業を始めたものなど、復旧の状況は様々であった。

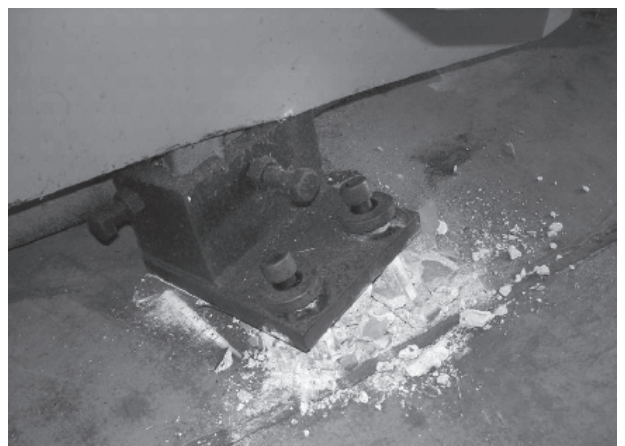
写真6 破損したアンカーボルト

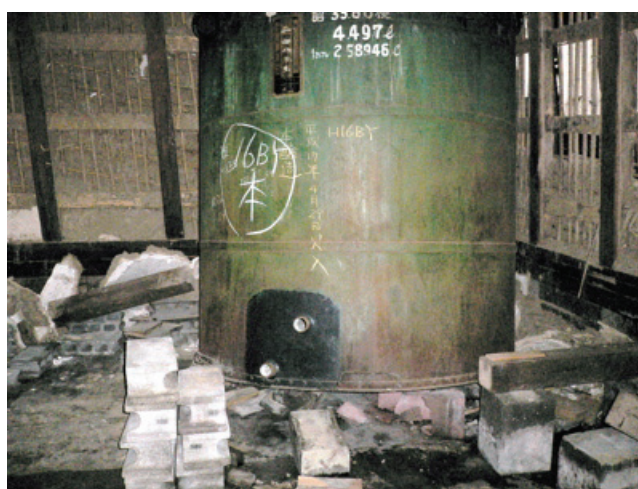
２社とも酒造りは地震の前に終了していたため、地震前に運び出したものや流出を免れたものは製品として販売されている。ただし、地震の際はタンクが揺れたり、土台から落下して傾いたりしたことで、かなりの量の酒が流出している。Ａ社では、酒蔵の損壊と酒の流出が主な被害であったが、Ｂ社ではその程度が大きいのに加えて、約 4,500ℓのタンク 2 台がコンクリートの土台から落下して傾くという被害が見られた（写真 7）。また、酒蔵に設置された絞り器の上固定部が破損し、下固定部のコンクリートにも破損が認められた。

タンクは内部がホーローになっており、衝撃で破損し易い。内部のホーローが壊れると、そこから鉄分が溶け出して酒を変色させたり味わいを損ねて、商品としては使えなくしてしまう。地震でタンク同士がぶつかり合っ内部損傷が発生したものもあり、外観からは見つけにくい被害である。現状ではタンクがコンクリート台上に載せられているだけのものが多く、またタンク同士の間隔も近接している。今後、地震によるこの種の被害を避けるためには、タンクの設計やタンクの設置方法に改良の余地があると考えられる。

写真 7 コンクリート台から落下して傾いた酒造タンク。背景は土壁が落ちた酒蔵の内壁

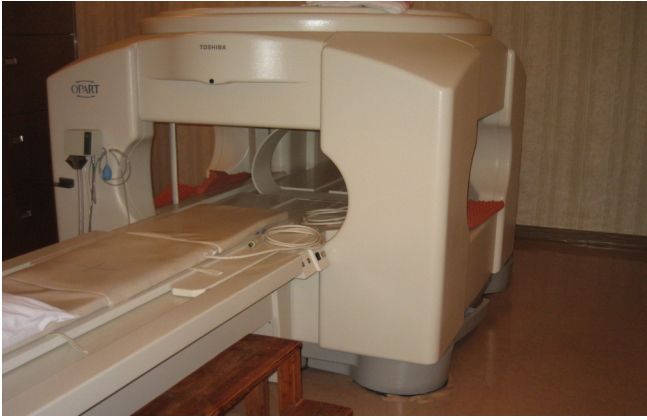
写真 8 は公立病院（ベッド数：100 床）に設置されている MRI 装置の写真で，写真奥の「ガントリー」と呼ばれる頑丈な構台内部には強磁場を発生するための超伝導磁石が装備されており総重量は 12t を超える。しかしこの様な重量構造物にも拘らず医療機器の特殊性（後述）故に床面にアンカー固定されていない。その結果，写真 9 に示すようにガントリー右手前の脚部は地震により右方

- ① 構造上低重心であり地震に際して転倒の恐れはほとんど無い
- ② MRI 装置は強磁場を発生するため、設置場所の壁・床面の全てに磁気シールド処理が施されている。
- ③ この様な設置状況でアンカー固定してもしも大地震に襲われた場合、床面のシールドを破損する可能性が高く、その補修に要する期間や費用を考え合わせると固定しない方が良い。

写真8 地震直後のMRI装置概観

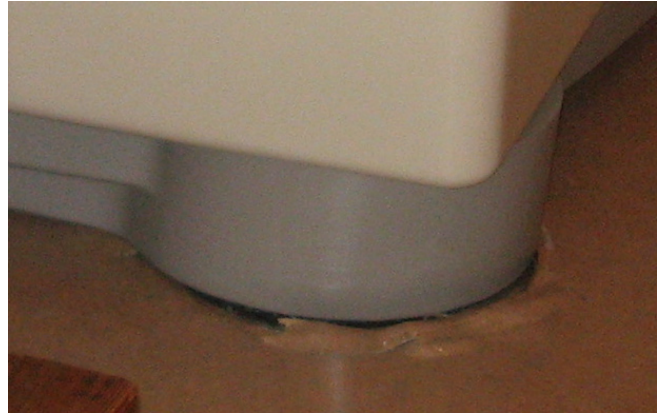
向へ数センチ移動し床面を捲り上げていることがわかる。写真 10 は左手前の脚部拡大写真で、装置全体が右に移動したために脚部カバーがはずれ床下の配線が覗いている（以上、各写真共に該当病院提供）。この様に今回の地震では超重量級の MRI 装置が数センチ水平移動したものの機能的には大きなダメージも無く、メーカー担当者が磁場測定等を含む再調整作業を特急で行い二日後には復旧している。

写真9 ガントリー右手前脚部拡大

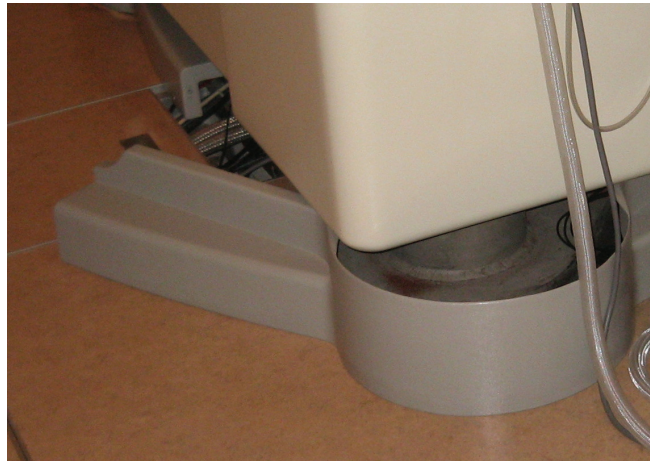
写真10 ガントリー左手前脚部拡大写真
