富山県の ASR 劣化橋梁の実態調査に基づく ASR 抑制対策および維持管理手法の提案

大代 武志*1・鳥居 和之*2

A Proposal for the Mitigation and Maintenance Procedure Based on
the Survey on Actual Condition of ASR-affected Bridges in Toyama Prefecture
By Takeshi Daidai and Kazuyuki Torii

Concrete Research and Technology, Vol.20, No.1, Jan.2009

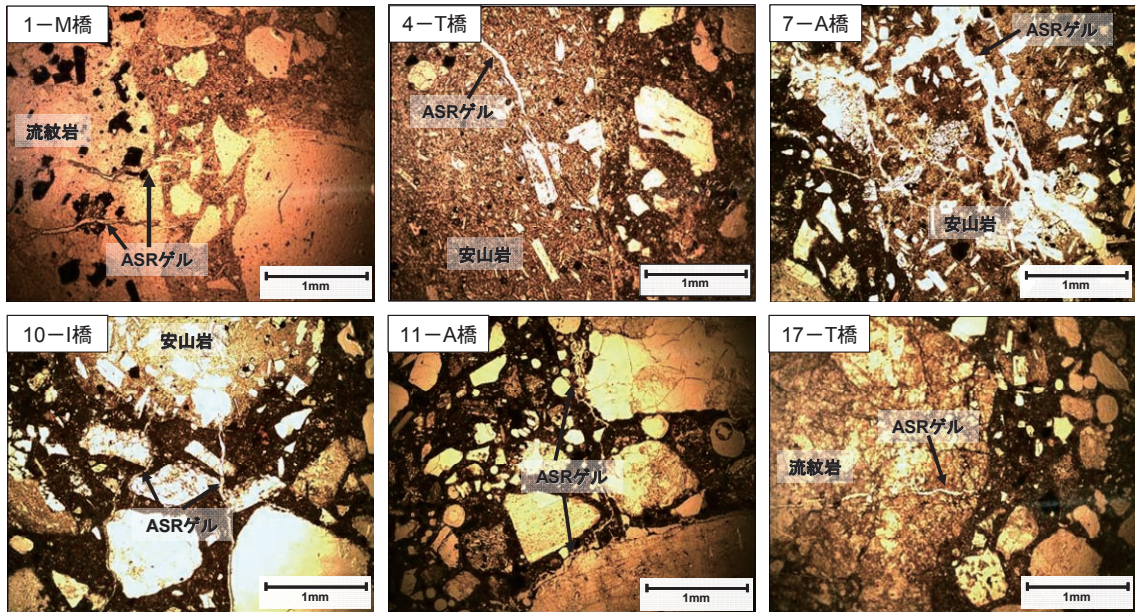
写真-1 コアの偏光顕微鏡による観察結果

のエポキシ樹脂を含浸した後、ガラス板に張り付けて、厚さ20μmまで研磨することにより、コンクリートの薄片研磨試料(40mm×50mm)を作製した。薄片研磨試料を偏光顕微鏡および蛍光顕微鏡で観察することにより、ASRが発生した岩石の種類とその反応状況、コンクリートのひび割れの発生状況などを調べた。コアの薄片研磨試料の偏光顕微鏡(単ニコル使用)による観察結果の一例を写真-1に示す。川砂および川砂利中の主要な反応性の岩種としては、安山岩および流紋岩が同定された。ASRが発生したコアでは、安山岩および流紋岩粒子の内部や周囲のモルタル中のひび割れがASRゲルによって充填されている様子が観察できる。コア薄片の偏光顕微鏡観察における安山岩および流紋岩粒子の反応環(リム)の存在とASRゲルの生成状況に着目して、表-1に示すように、川砂および川砂利中の安山岩および流紋岩粒子ごとに「ASRが発生している」、「ASRが発生していない」を判定している。

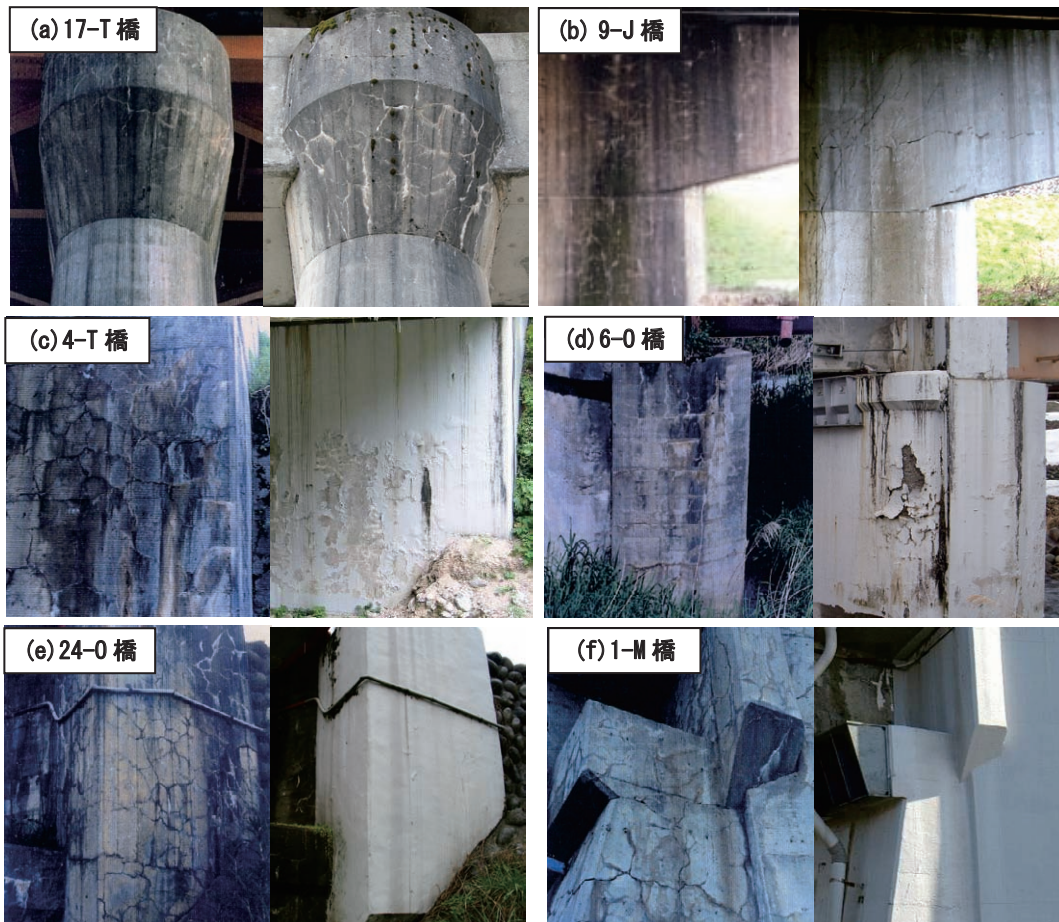
写真-2 ASR 劣化橋梁の外観の比較 (左側: H2 年度, 右側: H18 年度)

富山県の各地域を代表する ASR 劣化橋梁の平成 2 年度と平成 18 年度での外観の比較を写真-2 に示す。この間、約 16 年が経過しているが、橋脚・はりの張り出し部 (西部、中央部、写真-2(a), (b) 参照) では、補修の有無に関係なく、ひび割れの進展や白色の析出物の滲出が顕著であった。一方、橋台 (中央部、東部、写真-2(c), (d) 参照) では補修後に著しい再劣化が生じていた。それに対して、橋台 (西部、東部、写真-2(e), (f) 参照) では、補修後に大きな変状は発生せず、塗膜の健全性が保持されていた。

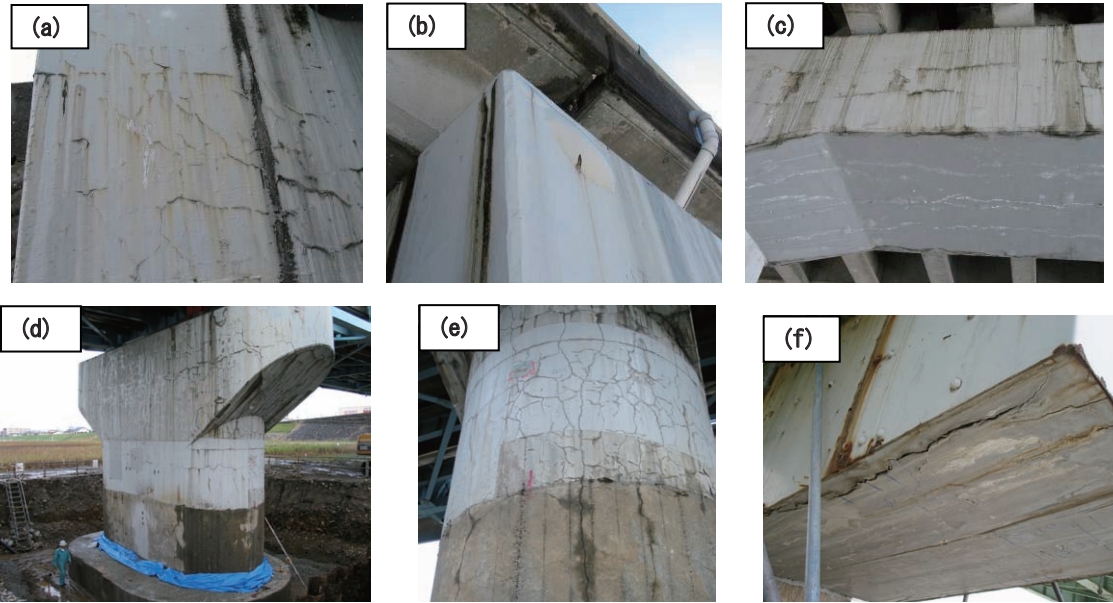
写真-3 ASR劣化橋脚に適用された補修・補強材の変状

ASR 劣化橋脚に適用された補修・補強の変状を写真-3 に示す。橋台の塗膜の劣化状況の一例を写真-3(a)、(b) に示す。当時の補修材料は、総プロの提案に従った ASR 対策仕様の柔軟性エポキシ塗料（塗膜の厚さ：約 1mm）

であり、コンクリート躯体のひび割れにはエポキシ樹脂の注入が実施された。塗膜表面にひび割れが発生した時期は特定できないが、塗膜にひび割れのある箇所ではコンクリート躯体にもほぼ同様のひび割れが生じていたことから判断すると、コンクリートのひび割れに追従できなくなった時点で塗膜の表面がコンクリート躯体と同様に割れたものと推察できた。この原因は、補修材料の弾性的な性質の消失にともなう塗膜の追随性の低下によるものであった。また、塗膜のはく離と塗膜のひび割れから白色の析出物が多量に滲出していることから判断すると、橋台の背面や上部工の伸縮装置からの水分供給が塗膜自身の耐久性能を大きく低下させているものと考えられた。コンクリート標準示方書[維持管理編]¹³⁾では、橋台や擁壁などの背面に盛土や埋戻し土があり、常時水の供給がある部位には、通常の補修工法が適用できないことが明記されている。実際、富山県内の橋台で表面被覆したものは、比較的早期に塗膜の変状が発生したことから、橋台はコンクリートの残存膨張性が不明である時点では表面被覆をすぐに実施しないことが望ましかった。同様に、石川県のASR対策委員会が作成したASR劣化橋梁の維持管理の手引き(案)¹⁴⁾でも早期に再劣化が発生しやすい橋台などはひび割れの注入のみを実施し、経過観察しながら維持管理することを推奨している。

橋脚・はり部の塗膜のひび割れ状況を写真-3(c)に示す。ラーメン式の橋脚・はり部のひび割れは主鉄筋に沿った水平方向に連続して発生しており、下面のひび割れからは白色の析出物が滲出していた。その位置は昭和62年にひび割れ注入した位置とほぼ一致しており、ASRによる膨張が継続したために、ひび割れが再度開口したものであった。また、はり部の張出部には、ボール状の大きなふくれが発生し、その内部は水で満たされていた。

本橋脚のはり部は、伸縮装置からの止水対策がなされておらず、上部工から排水の供給を受ける部位であり、冬期間にふくれが拡大したことから、ふくれの原因は消雪装置からの水の供給によるものであった。また、はり部の天端は上部工の影響により塗装が施工できないことから、天端の未塗装部より水分が容易に浸入するものと推察された。特に、跨線橋などの消雪装置を有する橋梁は、消雪水の影響を受けるので、はり部の塗膜のふくれやがれ、破損などが発生しやすかった。

鉄筋破断が発生した橋脚の塗膜全面にひび割れが生じた再劣化状況を写真-3(d)に示す。本橋脚では、補修後約5年で塗膜表面にひび割れが発生しており、その後、ASRの進行とともにひび割れが橋脚全面に進展した。また、平成17年度に富山県が実施した橋梁調査ではり部のスターラップに鉄筋破断が発見され、平成18年度に橋脚のはり部および柱部が打ち替えられた¹⁵⁾。橋脚の部位を

比較すると、はり部は柱部よりもひび割れ密度が大きく、2mm 以上のひび割れの発生が顕著であった。また、塗膜の弾性的な性質は完全に失われており、コンクリート躯体のひび割れと同様に塗膜も亀甲状に割れていた。橋脚のはり部では、スターラップの折り曲げ加工部では鉄筋破断が 10 箇所発生していたが、水平方向のひび割れや段差は観察されなかった。また、橋脚の柱部では、水平方向に連続したひび割れが複数発生しており、それらははり部の主鉄筋を取り囲む、橋脚天端より 1m 下がったスターラップの末端位置、柱部の主鉄筋の段落とし位置とそれぞれ一致していた。このことから、橋脚では鉄筋量が増える位置が ASR による膨張の弱点部になっていた。また、コンクリートの打継ぎ位置は、柱部の全周にわたってひび割れが発生しており、解体調査の結果よりこの箇所は打継ぎ面のレイタンス層が除去されておらず、コンクリートが一体化していなかったことが原因であったことが判明した。したがって、ASR による深刻なひび割れの発生は、鉄筋破断の箇所だけでなく、コンクリート躯体の配筋不足や施工不良にも起因するものがあることに留意する必要がある。

橋脚・柱部の地中部におけるひび割れ状況を写真-3(e)に示す。橋脚・柱部は、はり部から流下する雨水の水みちに沿って約 1mm の鉛直方向のひび割れが発生して

おり、それらは塗膜がない地中部にも繋がっていた。地中部では 1mm 以上のひび割れがより多く発生していた。また、ケーソンの頂面やその側面においても 1~2mm のひび割れが発生しており、特に柱部からの水みちにあたる河川の上流・下流部におけるケーソンの頂面にひび割れの発生が顕著であった。地中部は温度変化の影響を受けにくく、環境が安定しているが、地中の柱部やケーソンも地上部と同様に ASR により劣化が進行している場合があることを調査時に留意すべきである¹⁶⁾。また、本橋脚では地中部は補修されておらず、地中部のひび割れから浸透した地下水や河川水が柱部の塗膜とコンクリート躯体との間に滞留したことも再劣化の原因となったと推察される。地中部は地下水の影響により遮水が困難であることや、調査には大規模な掘削が伴うことなどの理由で、地中部の ASR の対策は実施されていないのが実状である。しかし、橋脚の地上部だけの補修だけでは十分な効果が得られないのは当然であり、地中部の ASR 対策の基本的な考え方を提示する時期にきている¹⁶⁾。

鋼板接着工法（昭和 43 年に竣工し、ASR の発生後、平成 2 年頃に鋼板接着工法を実施）によりはり部を補強した橋脚のはり下面のかぶりの離れ状況を写真-3(f)に示す。本橋脚のはり部は、ASR によるひび割れが顕著となった段階で、はりの形状を保持する目的で、はり部の

側面をひび割れ注入後に、鋼板接着（鋼板厚さ：9mm）により補強したものである。鋼板接着により補強されていないより下面に膨張が集中したために、鋼板を止めるアンカーボルトの末端位置で鋼板に平行な方向に割れが発生し、ASR 膨張が進行するとともに鋼板とかぶり为一体となりはく離したものと想定された。また、平成 18 年度の調査結果より、橋梁のジョイントからの水の影響で鋼板自体の腐食もかなり進行しているのが確認された。ASR 劣化橋脚・はり部における鋼板接着は、ASR の進行により補強した部位の周辺に新たな変形が生じること、路面排水による腐食が発生すること、鋼板接着した部位の内部コンクリート状態が確認できなくなること、などが現地調査で確認された。なお、鋼板接着後の鋼板の部分的な取替えは困難であり、本橋脚は全面的な打替えを現在計画中である。

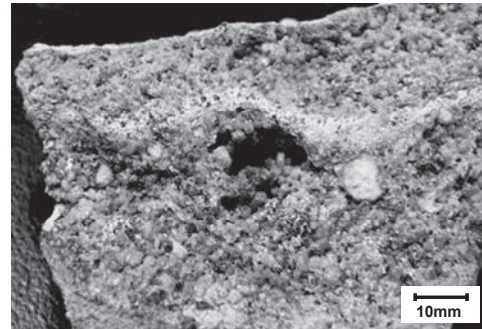
写真-4 玉滴石の岩塊の外観

により崩壊した土砂や風化した火山岩が大量に堆積している。立山カルデラ周辺の河川とその氾濫区域を図-10に示す¹⁷⁾。立山カルデラを流れる常願寺川支流の湯川の右岸沿いには、安山岩や溶結凝灰岩の岩体が帯状に広く分布するとともに、その最上流には安山岩および流紋岩の岩体が存在している。また、立山カルデラの下流で湯川と合流する真川右岸にも安山岩の岩体が存在している。したがって、常願寺川支流の両河川が、県内でもっとも反応性が高いとされる火山岩系の岩石（安山岩、流紋岩および溶結凝灰岩）の供給源となっていることが理解できる。立山温泉新湯（標高1,620m付近）から湯川に注ぐ流出口の湖面露頭より採取した岩塊（玉滴石）を写真-4に示す。ここでは、直径1~2mmの透明なガラス状の粒子が集積した魚卵状の蛋白石（オパール）を産出している。玉滴石の粉末X線回折の結果を図-11に示す。この岩塊には反応性鉱物としてクリストバライトがX線回折により確認されるとともに、X線回折図の22度付近を中心に幅広いハロー（halo）が存在することから、非晶質のシリカ鉱物である蛋白石（オパール）が含まれていることを示唆している。玉滴石の走査電子顕微鏡（SEM）による観察結果を写真-5に示す。玉滴石は1~2 μ mの小さな球形の集合体から構成されている。常願寺川産の川砂および川砂利はこのような蛋白石を含有している可能性があり、これがごくわずかに骨材中に混入している場合でもASRが発生することを示唆するものである。一方、飛越地震時に常願寺川で発生した土石流の氾濫区域は、図-10に示すように富山市街地の東側にまで広く分布していることから判断すると、常願寺川と神通川に挟まれた富山市近郊の平野部で採取されている陸砂利は常願寺川産の骨材と同種のものとして取り扱うべきであると言える。

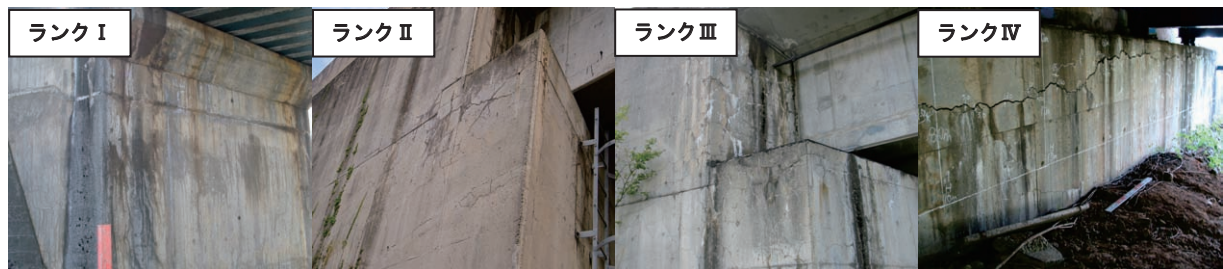
写真-6 ASR劣化構造物（橋台）のひび割れによる劣化度ランクの一例

〔I：軽微なひび割れ，II：局所的なひび割れ（幅1mm以上），III：連続的なひび割れ（幅1mm以上）
IV：鉄筋破断をともなう連続的な割れ（幅5mm以上）〕

劣化度ランク「I」と判定されたものは，補修を実施せず2年に1回程度定期的に点検する。劣化度ランク「II」および「III」と判定されたものは，建設後の経過年数や点検結果のみで，ASRが収束しているかの判断ができないことから，ASRが継続し，将来的にASRによる劣化進行があることを前提とした対策を実施する。これまでのASR調査より，コンクリート表面における幅1mm以上のひび割れはかぶり部を貫通して鉄筋位置に到達していることが多いことが判明している¹⁵⁾。このため，ひび割れ注入工は，ひび割れからの浸透水による内部鉄筋の腐食を防止する観点から，幅1mm以上のひび割れのみを対象として，浸透水による影響を受けにくいセメント系注入材（PCM）によるひび割れ注入を応急的な対策として実施する。また，幅1mm以下のひび割れは，状況に応じて経過を記録しておくに留める。上記の対策の2，3年経過後に，ひび割れの進展や新たな変状が観察されない場合は，ASRが収束したものと判断して良いことを明記する。また，表面被覆工法は，外観目視によるASRの劣化進行や被覆内部に存在するひび割れの経年変化の把握を困難にすることや，橋脚や橋台では表面被覆により外部からの水分供給を遮断しても，コンクリートに内在していた水分によりASRは進行すること，表面被覆により内在水分

が滞留し、ASR を進行させる可能性があることなどの理由で、景観・修景を考慮する場合や橋梁の上部工など耐久性の確保が要求される場合を除いて、表面被覆による防水対策は基本的に実施しないものとする¹⁴⁾。劣化度ランク「IV」と判定されたものは、構造物の重要性や残存供用年数、LCCなどを考慮して、解体撤去や部分的打替え、供用制限も含めた、抜本的な対策を選定するものとする。この際に、ASRによる劣化が著しい部位は、できるだけ劣化部分を取り除くことが望ましい。特に、30年以上が経過した構造物では、橋梁設計書が現存しないことや、また配筋が必ずしも設計と一致していないことがあり、配筋不良（配筋量の不足や定着不足）や施工不良などの人為的な要因により、ASRによる構造物の劣化が深刻化している事例があることも判明している^{15)、16)}。このため、劣化度ランク「IV」と判定されたものは、割れや段差が発生した箇所を局部的にはつり、既設構造物の配筋状況を確認した上で、補修・補強設計を策定することにした。
