サン・ニコラ教会（パラジャネッロ）壁画下地片の分析

Analysis of Small Fragments of an Old Mural Painting Collected at Saint Nicolas Church in Palagianello

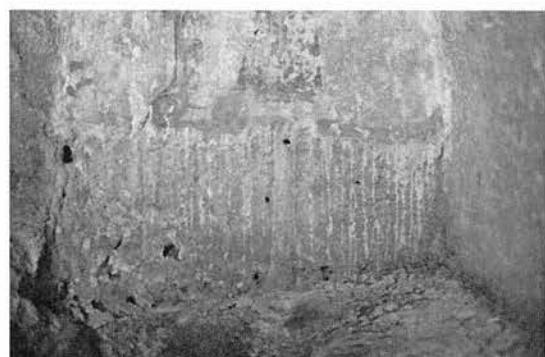
Fig.1 Lines of flowing lime paste beneath a mural painting

Fig.1に東側後陣の聖人像下部にて認められた石灰の流下状況を示す。粘性の低い石灰ペーストを壁画の下地として塗布したようであり、その流下状況からかなり軟らかい状態にて使用したものと推察される。

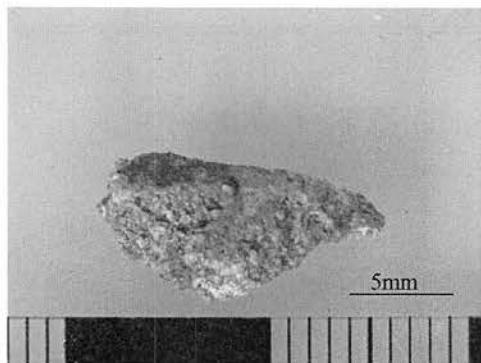
Fig.2 A sample of the flowing lime paste

Fig.2はその流下痕表面から採取した試料片の外観を示したものである。一部に顆粒状の粒子が認められる。この試料の表層部を剥ぎ取り、全量粉碎して求めたX線回折パターンをFig.3に示す。Fig.3より明らかなように、カルサイトのピークのみが同定された。また、同試料のDSC曲線をFig.4に示す。やはり、カルサイトの吸熱ピークが確認された。フレスコ画の下地モルタルに対して、多くの場合、硫黄分が外部から供給されることにより、石膏のピークが観察されることが多いが[1]、本試料にてその存在は確認されない。このことは、漆喰（消石灰ペース

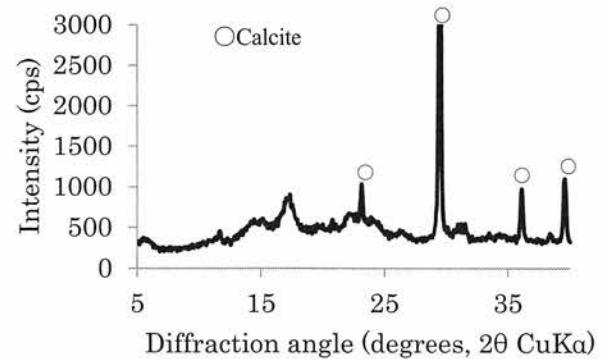
Fig.3 X-ray diffraction pattern of flowing lime paste in Fig.1

ト）を劣化させうる地下水や雨水などの影響がなかったことを示唆し、これが壁画を長期間にわたって存続させたことの一因であると考えられる。

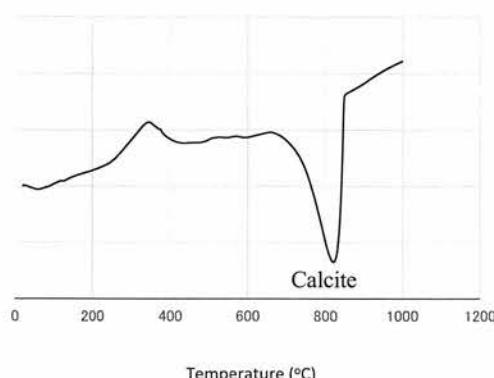
Fig.4 DSC curve of flowing lime paste in Fig.1

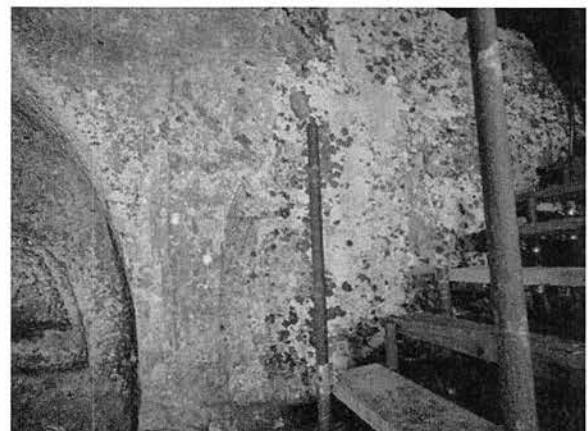
Fig.5は半地下式になっている地下空間へ降りるための取り付き階段横の壁面全体の様子を示したものである。この壁面は屋根がない部分にあり、時間帯によっては直射日光を受けるだけでなく、降雨時には直接雨がかりを受ける。それにもかかわらず、比較的明瞭に壁画の顔料が残っており、光沢も保持していた。この非常に長期にわたる顔料残存の原因を探るべく、この壁面の上中下の3か所から下地モルタルと思われる試料を採取した。

Fig.5 A mural painting deteriorated at the entrance of Saint Nicolas church

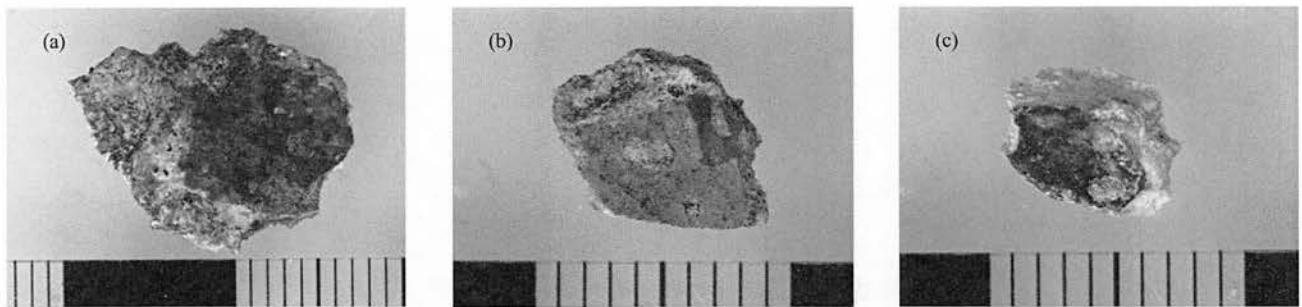
Fig.6に採取した試料の外観を示す。それぞれ壁画の顔料が付着しており、上部は赤色、中部は黄色、そして下部は黒色の顔料が付着していた。

Fig.6 Samples taken from different heights in the old deteriorated painting: (a) Upper fragment with a red pigment (b) Middle fragment with a yellowish pigment (c) Bottom fragment (one scale=1mm)

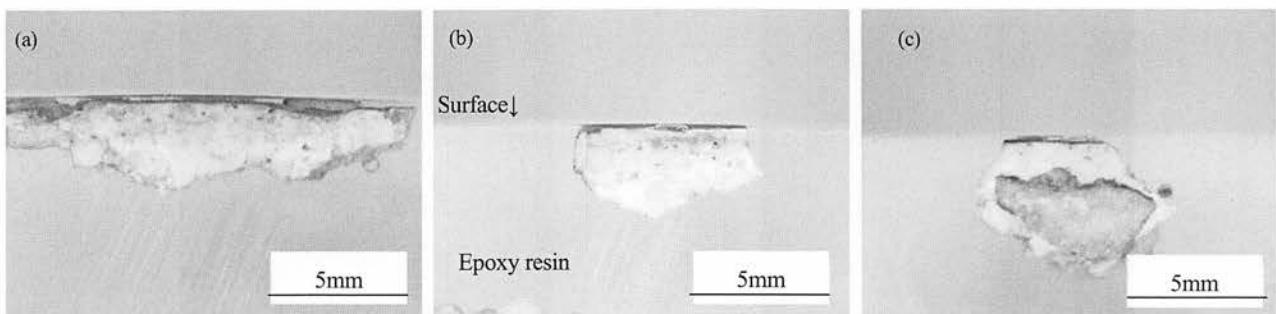
Fig.7はそれぞれの試料を樹脂に包埋した後、切断して現れた断面を示したものである。表層部にはそれぞれの顔料の層が

Fig.7 Cross sections of the samples embedded in an epoxy resin : (a)Upper (b)Middle (c)Bottom

確認される。その塗膜状の顔料層の直下は、いずれの試料にも黄色がかかった半透明のような層があり、そのさらに下は乳白色となっている。一部粒子状のものが認められるが、全体として組織は非常に緻密であり、数十年前の漆喰にみられるような空隙の存在[1]も確認できなかった。

一方、Fig.7(c)にて乳白層の内部に骨材粒子のようなものとその表面に付着した顔料状の着色層がみられる。これより、緻密な乳白層は石灰岩ではなく漆喰モルタルが緻密化した層とも考えられるかもしれない。パラジャネッロ一帯は凝灰岩の岩体の分布領域であり、地下洞窟は比較的軟質な凝灰岩層を掘削して築造され、壁画はその凝灰岩の岩壁に描かれているのが普通である。これがこの壁画にも当てはまると言えば、岩石のように見えた下地材は漆喰層であり、これが緻密化したことになる。常温で数百年を経ることで、往事の石灰モルタルの毛細管空隙を完全に充填するほどの変性が起きることは考えにくいが、岩体調査を含め、鉱物学的な調査が必要と思われる。

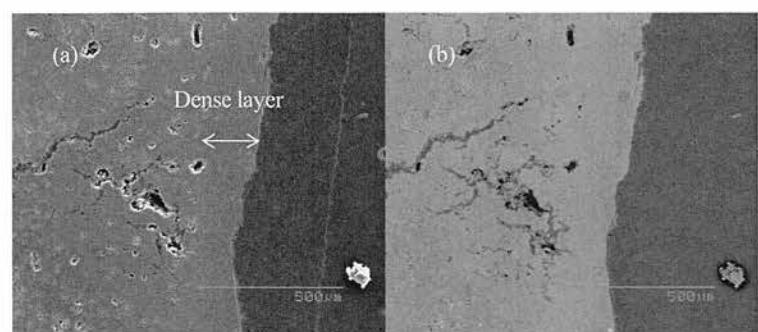
上部から採取した試料では (Fig.8(a),(b))、表面に帯状に 200 μm 程度の緻密な層が存在し、この層内には水との練混ぜ過程を経ている漆喰もしくはセメントモルタルなどに認められるような毛細管空隙は一切認められない。その下層部には欠陥状の空隙が存在するが、その周囲の領域も一様な組織であり、微細な空隙は存在しない。中部から採取した試料においても、表面の帯状領域は緻密である (Fig.9(a))。しかし、さらに表面に近いところの顔料層は内部に比べると多孔質であり、空隙も多く存在している (Fig.9(a),(b))。顔料層が他の部位に比べて多孔質である様子は下部の試料においても観察された (Fig.10(a), (b))。Fig.10(a) にて鉛直方向に貫通するひび割れの左部分は一様であるが、明らかに表層部 (右側部分, Fig.10(b)) は多孔質である。下部から採取

Fig.8 SEM micrographs of the upper sample: (a)SEI (b)BEI

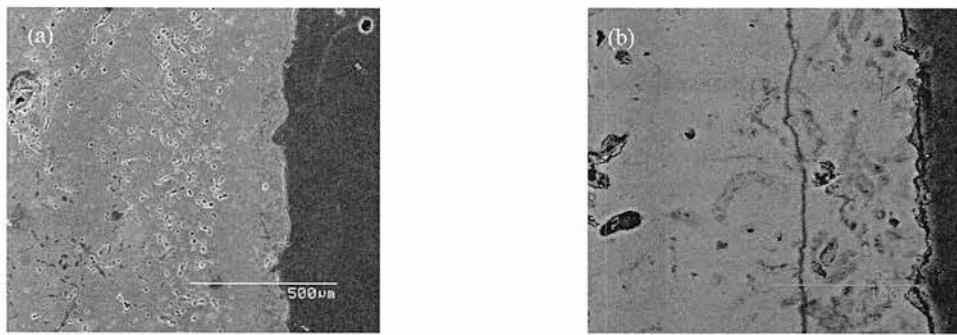
Fig.9 SEM micrographs of the middle sample: (a)SEI (b)BEI

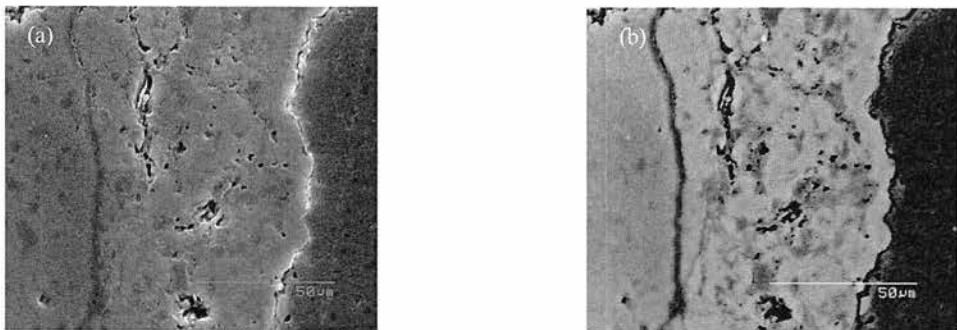
Fig.10 SEM micrographs of the bottom sample: (a)SEI (b)BEI

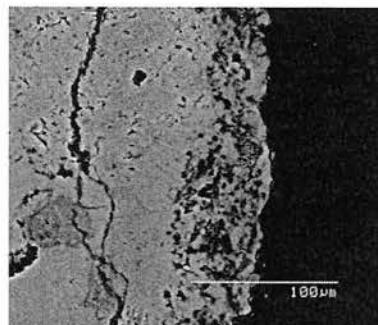
した試料内の部位によっては、Fig.11 に示すように、非常に空隙率の大きい顔料層も存在しており、表面の劣化が進行しているようである。

Fig.11 Deterioration of the layer of pigment

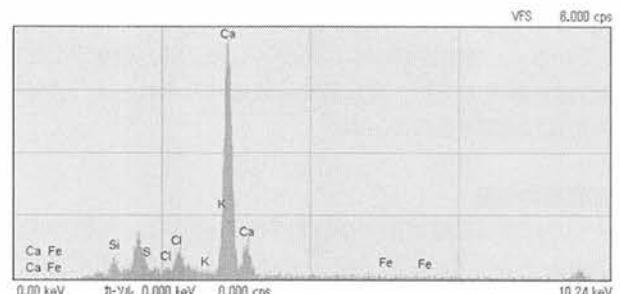
Fig.12 は下部から採取した試料のエネルギー分散型 X 線解析のスペクトルであるが、Ca のピークのみが卓越して観測され、その他鉱物に由来するようなピークは認められなかった。

以上の結果より、顔料層下部の組織の特徴は石灰石に類似したものと考えられる。そうであるならば、直接雨かかりを受けるような位置にありながらも、比較的その色および光沢を保持できた理由として、その壁画が直接石灰岩の壁面に描かれたことが考えられる。下地材が緻密な組織を有しているため、壁画を劣化せるような成分を含む可能性のある地中水の浸透の影響を受けにくかったものと思われる。また、表面では漆喰の炭酸化による顔料保護機能が働き、結果として、露出環境にありな

Fig.12 EDXA spectrum of the entire region shown in Fig.10
