## グラヴィーナ・ディ・リッジョ東教会における 壁画の重層構造

### About the Layered Structure of Fresco in the East Cave Church of Gravina di Riggio

Gravina di Riggio's east cave church wall painting, in Grottaglie, are extremely damaged too, so it's possible to learn about their realization process. It's possible to observe a three layers structure in different parts of the paintings. This report, based on a fieldwork research, is a detailed analysis of the multiple layer structure of these paintings, and a reflection about their realization process.

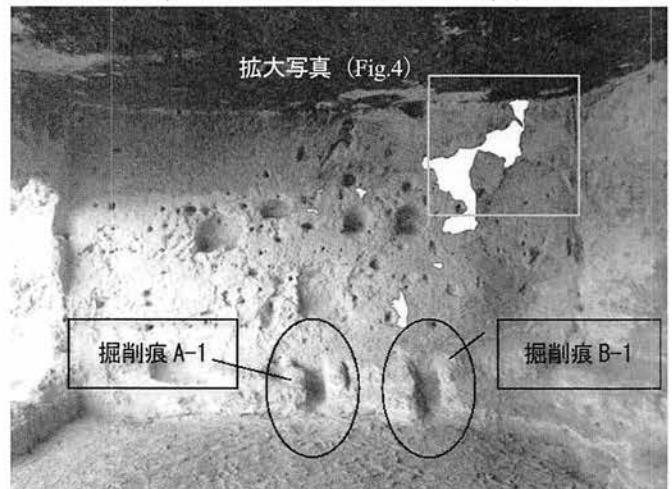
Fig.3 左側壁

左側壁は他の2つに比べると壁画の残存状態は最も悪い。壁面に向かって右の後陣側に比較的大きな断片が確認できるほかは、ごく小さいかけらが数カ所散在する。また、壁画の重層構造に関しては、漆喰のみの層と描画層の層構造は確認できたものの、描画層に限っては1層だけであった (Fig.3)。

さて、壁画の状態に戻るが、Fig.3の写真的白抜きで囲んだ部分が壁画の描画層である。その一部に黒い馬の臀部のようなものが描かれている他は、図像はまったく判別できない。また、描画層以外の部分が凝灰岩の壁体なのか、それとも漆喰層なのかの判別も困難だった。全体的に色調や材質感がたいへん似ており、目視で見分けることは不可能であった。層構造のように見ても、凝灰岩が風化によって表面が剥離し、実際には下地層がなく凝灰岩の壁面上に直に描画層を塗って壁画が描かれたことも十分に考えられるので、描画層の真下の層の一部をほんのわずか採取し、帰国後に化学分析をおこなった。分析結果は漆喰<sup>2</sup>であり、つまり漆喰のみの層の存在が確定したことになる。しかも下地漆喰である場合は通常1cm前後で塗られるが、この場合は全体的に厚く塗られており約3cmにおよぶ部分もみられた（Fig.4）。

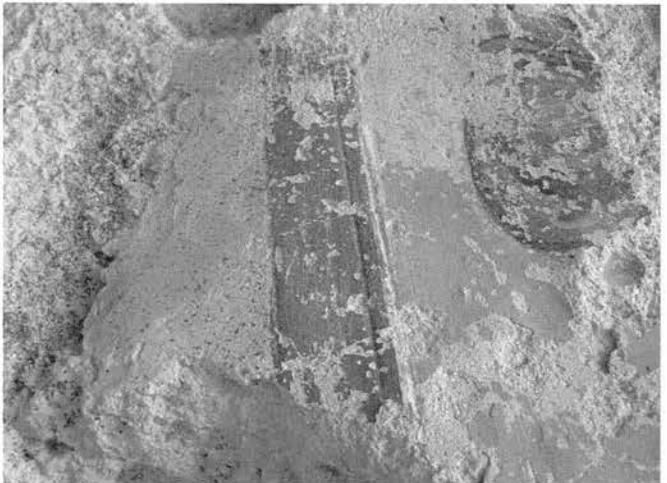
Fig.6 「フリーズ断片」の壁画（部分）

「フリーズ断片」には、おもりのついた紐を絵の具に浸しそれを弾いて垂直線の下絵を描いた墨縄の跡が見つかった。フリーズと同じ赤褐色の絵具のしぶきが飛び散っているのが確認される。さらに同じ場所に、紐を押さえつけてできたと考えられる細いまっすぐな溝も複数発見された (Fig.6)。これは漆喰がまだ軟らかいうちに描画の作業が始まったことを意味し、フリーズなどの直線的な絵柄を描く際の基準線として施されたに違いない。これらの技法は、本教会内の壁画にはここでしか確認できなかった。しかも、左隣にある「7人の司教」の壁画に少し間がおかれて「フリーズ断片」が存在するので、「7人の司教」、「ミカエル」の両壁画と「フリーズ断片」とは同じ時期に描かれたものとは考えにくい。墨縄の技法が採用された後者の方が、制作工程がシステム化になっていることから考えても、明らかに100年単位で後年に描かれたことがうかがえる。「フリーズ断片」の壁画では、それまで修道僧が自ら絵筆を持ち壁画を描いた時代のものから、工房による組織的な制作体制のものへと変わったのではないだろうか。

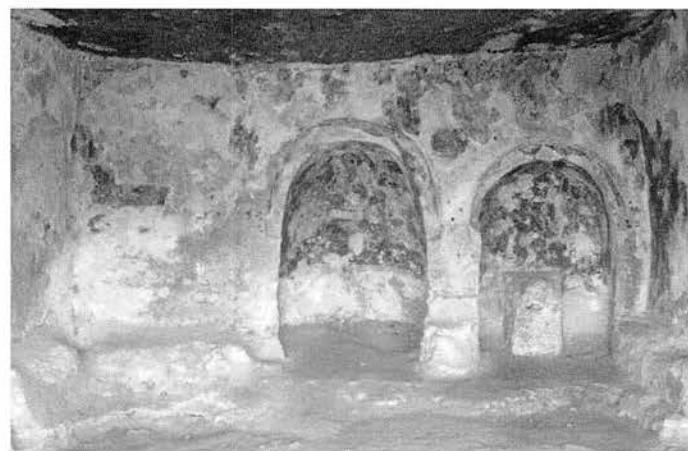
Fig.7 後陣壁

り、今にも剥落しそうな描画層がいたるところに存在する。図像に関しては判別不可能な場所が多いが、幾分、刳り型後陣内のものは確認できた。また、図像の判別を困難しているのは、左右の側壁には認められなかった壁画の重層構造である。このため、古い図像の上に新しい図像が重なり下を隠しているのである。この重層構造は後陣壁の全面で確認された。それでは、左祭壇、右後陣、そして図像の判別が特に困難な刳り型後陣以外の壁面の3ヵ所に分けて、壁画の状態をみていくことにする。

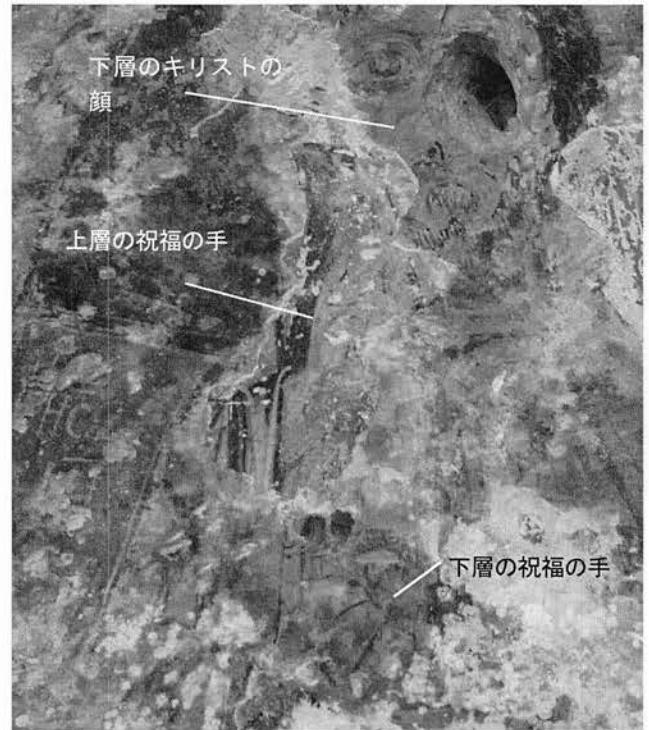
Fig.8 左祭壇内に描かれた2つのキリストの右手

左祭壇には、「パントクラトールのキリスト」が描かれている。キリストの左目は盗掘によるものと思われるが、無残にも深い穴が掘られている。マンドルラの中の全能者はグレーがかかった明るいブルー<sup>5</sup>に藍色で縁取りされた上着を纏い、親指と薬指をつなげた祝福の右手を胸元にかざした姿で玉座に鎮座している。左手には聖書を持っているはずだが、剥落による損傷や白カビの繁殖がひどく確認することはできない。座した全能者の左足は青い上衣がまくれ、中から黄色に赤で縁取りされた内側の衣キトンがあらわになっている。向かって左側にはキリストに向けて両手を差し出す聖女が描かれ、右側にも聖人の存在が認められるが、衣の描写が何とか認められるだけである。なお、左祭壇内の壁画は2層構造で、ここで述べた図像は全図像のほぼ 8 割を占める下の描画層である。つまり、より新しい時代に描かれた壁画がこの上層に存在するのだ。下層のキリストの首付近に上層の断片が残っているが、これには祝福の右手らしきものが描かれている。よって、上層にも「パントクラトールのキリスト」が描かれていたことは疑えない。

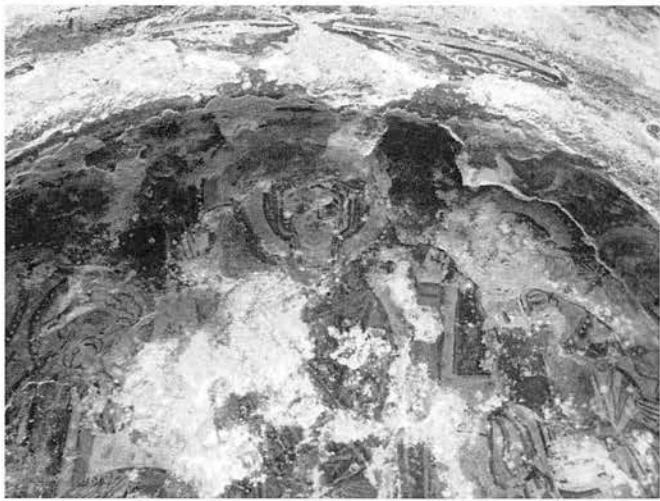
Fig.9 右後陣の下層に描かれた両手を挙げたマリア

右後陣には、中央には青いベールを纏った聖女が描かれている (Fig.9)。これは聖母マリアであることが残された記録によりわかった<sup>6</sup>。このマリアは下層に描かれており、マリアの頭上には上層の断片が残っている。これには円光と一緒に赤いベールが描かれていることが見てとれる。このことから、下層と同様に上層にも聖母マリアが描かれていた可能性が高い。もし、上層にも聖母マリアが描かれていたとすれば、マリアのベールの色が青から赤に変わっていることから、このリッジョ東教会は11世紀におこったキリスト教会の東西分裂後に、東方系の教会になったのではないだろうか。なお、マリアの両側には2人ずつ4人の聖人が描かれている。左側は「聖アンデレ」、「聖ペテロ」ということがわかっているが、右側に描かれた聖人は誰か不明である<sup>6</sup>。

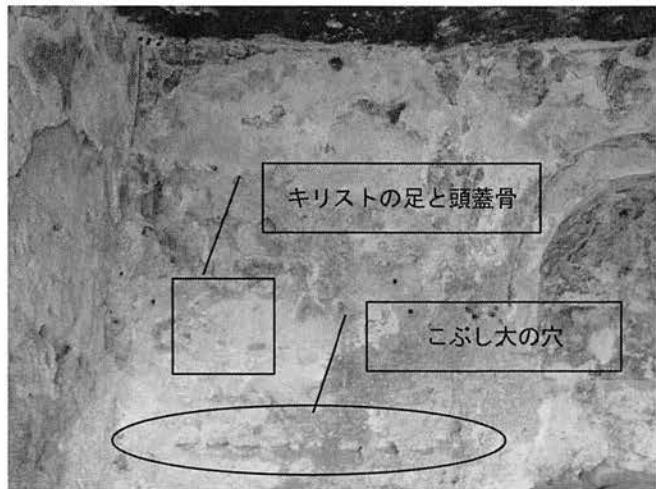
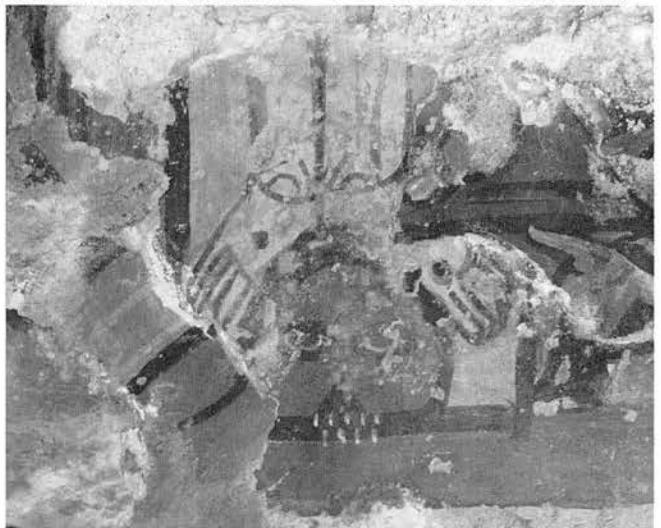
Fig.10 正面左壁面

割り型後陣以外の壁面では、正面左壁面に頭蓋骨と両足が描かれた断片 (Fig.10, 11) が確認できる。これは頭蓋骨がアダムの墓を象徴し、その上にある足は、キリストの磔刑図の一部に間違いない。左側にはそれらの図像と同一描画層のフリーズが確認された。磔刑図の場合は通常キリストが中心に描かれるため、この壁画は左縁のフリーズからキリストの両足までが約半分の大きさであったと想像がつく。つまり、キリストの両足の間から左フリーズの端までの距離が約54cmであるため、このキリスト磔刑図は約104cmの幅で描かれていたものと考えられる。

また、この壁画の下にはもう1つフリーズの断片が存在する。これはキリスト磔刑の描画面の上層に描かれた時代の新しいものであった。図像部分はほとんど残っておらず、その解説はまったく不可能である。このフリーズ断片を辿ったところ、後陣壁の左際いっぱいまであり、そして上部は天井から約20cm程度下の位置まであった。横幅は不明であるが、縦が175cmの大きさのフリーズ内に描かれていたことは間違いない。先に描かれた「キリスト磔刑」が完全に覆い被さるように漆喰が塗られ<sup>7</sup>、新たな壁画が描かれたと判断できる。

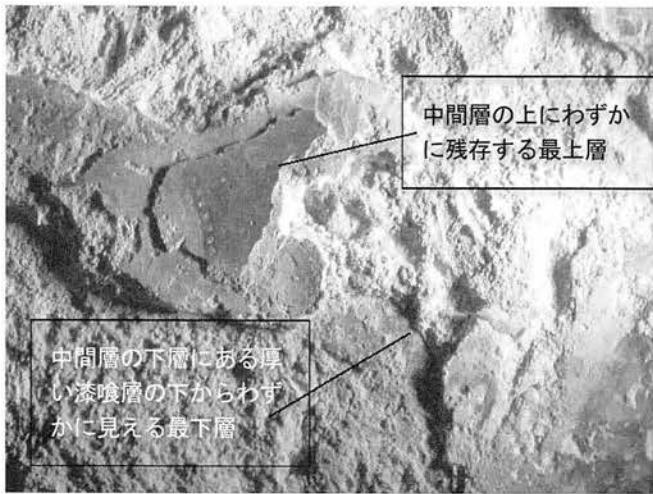
Fig.12 後陣壁の正面左側壁における3層構造

さらには描画層の重なりによって図像を明らかにすることはできない。しかし層構造に関しては、正面左壁面の右側に3層構造(Fig.12)が確認でき、特筆しなければならない。両割り型後陣を除く後陣壁においては、部分的に少なくとも2回は壁画が描き直されたということになる。3層構造になった最下層の部分は、正面左壁面上にほんの小さな断片が数ヶ所表面に見えるだけで、他の場所をくまなく探してみたが、その手がかりとなるものを見つからなかった。

層構造を詳細にみてみると、凝灰岩の壁体の上に最初に描かれた最下層があり、その上に粗めの砂が混入された漆喰のみの層が分厚く塗られている。次に中間層が約1cm弱の厚みで存在し、さらにその上に最上層が2,3mmの厚さで塗られ、今にも剥がれ落ちそうな危うい状態で所々に散在する(Fig.13)。上の層を取り除けば最下層の壁画が現れると考えられるが、当然それを見ることはできない。

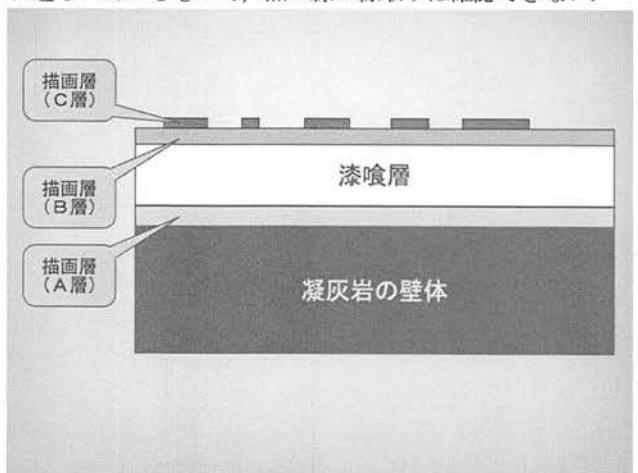
Fig.13 3層構造の断面図

重層構造が形成された理由としては、壁画が物理的に、または主題的に古いものになったからか、さらには宗派が変わったことも考えられる。しかし、最下層に限っては8~9世紀におこったイコノクラスマが起因していると考えられる。その根拠として、壁画を新しく描き直すのであれば、当時は顔料に展色剤を混入したセッコ法によるものであるため、下地漆喰を必要とするブオン・フレスコの場合と違って漆喰のみの下地層は必ずしも必要とはしない。現にこの最下層には下地の漆喰層は確認されず<sup>8</sup>、凝灰岩の壁面に直に上塗り漆喰が塗られ描寫されていた。また、記録によると当教会の壁画は10世紀<sup>9</sup>のものとされているが、これはおそらく後陣壁における3層の描画層のうち全面に現れている中間層のことを指しているはずだ。そのため、最下層はイコノ克拉スマがおこった8世紀以前のものであっても不思議ではない。イコノ克拉スマによって壁画が塗りつぶされたのであれば、左側壁にも分厚い漆喰のみの層が存在するので、この壁にも後陣壁における最下層と同時期に描かれた壁画が存在する可能性がある。なお、前述したとおり漆喰のみの層は右側壁には確認できなかった。

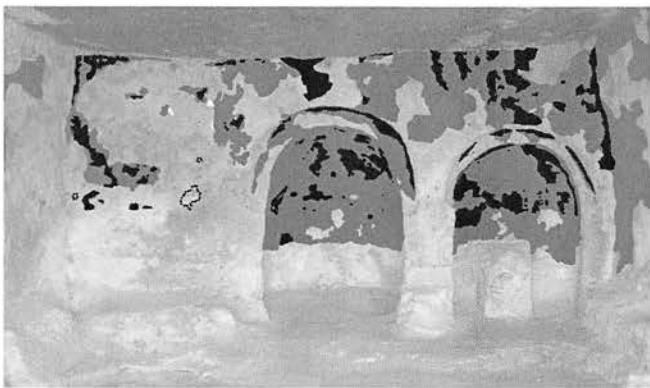
Fig.14 層構造の分布図

Fig.14の写真をみると、左側壁の描画層は後陣壁の下の層に続いていることがわかる。つまり、前述した「キリスト磔刑」の壁画である。同様に右側壁をみてみると、「7人の司教」と「ミカエル」の間にはポンタータがあることは先にも述べたが、両壁画は同じ描画層であることに間違いない。これらは後陣壁にも続いており(Fig.14)、後陣壁では2層構造のうち、左側壁と同様に下の層にあたる。また同層は、右後陣内にも続いており先述した青いベールを纏ったマリア聖女の描画層と同じものである。さらに、右側壁から続く描画層は左祭壇内にも続いており、ここにおいても先に詳述した下層における「パントクトラートのキリスト」の描画層と同一のものである。

さて、この結果に基づいて改めて 3 層の箇所をみてみると、凝灰岩の壁体の上に直接最下層（以下、A 層）が塗られている。その上にかなり厚めの粗い漆喰層があり、次に中間層（以下 B 層）<sup>11</sup>の描画層が認められる。この B 層は先に確認したとおり、左側壁の描画層と右側壁の「7 人の司教」および「ミカエル」の描画層と同一のものである。さらに B 層の上には下地層が塗られることなく直接 2, 3 mm の薄さで最上層の C 層が塗られている。これらの描画層をわかりやすく塗り分けて図説すると、

Fig.14 のようになった。A 層が白、B 層がグレー、C 層が黒で塗りつぶされたところである。なお、正面左壁面に線で囲まれた 2 箇所は識別できなかった部分<sup>12</sup>である。

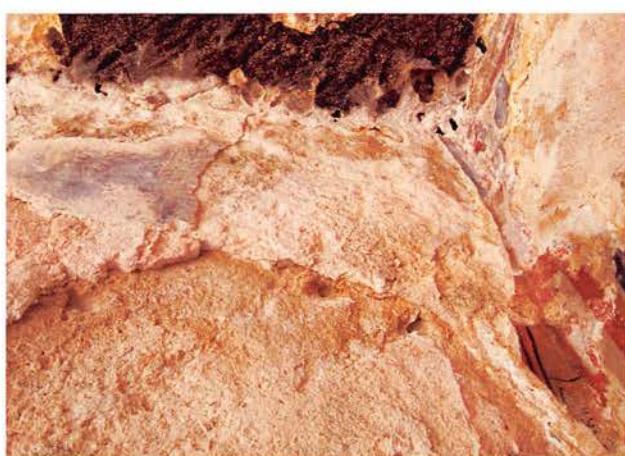
左側壁右上に存在する分厚い漆喰のみの層

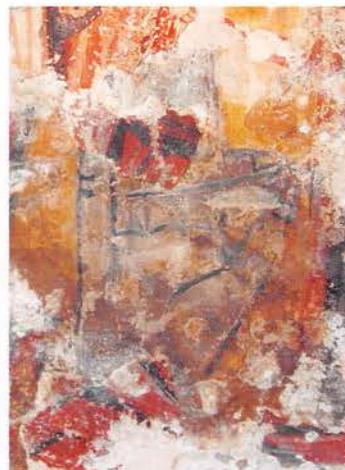
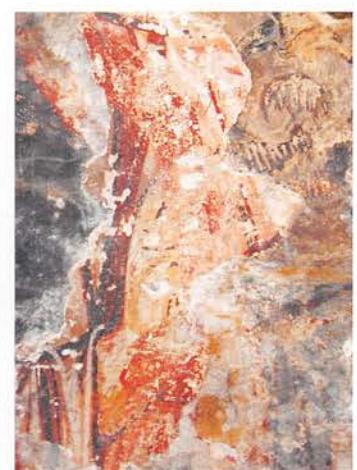
左祭壇下層 (B層) の祝福の右手と上層 (C層) の祝福の右手
