金沢大学ティカル北のアクロポリスプロジェクト	1
------------------------------	---

第2章 Diagnóstico de Estado de Conservación de las Edificaciones de la Acrópolis Norte de Tikal17

Proyecto Acrópolis Norte de Tikal, Guatemala

Diagnóstico de Estado de Conservación de las Edificaciones de la Acrópolis Norte de Tikal

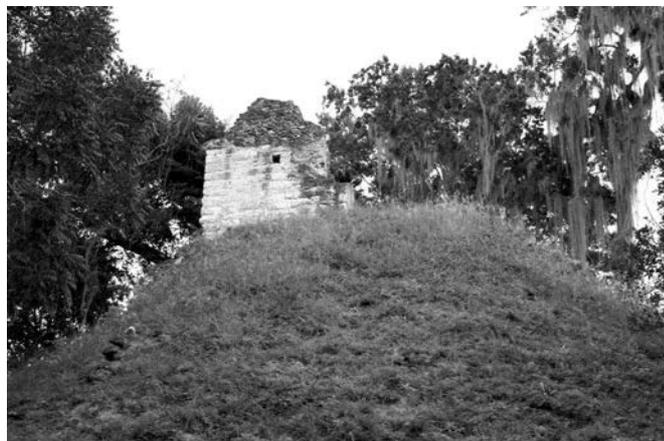
Fig.6 - Structure 5D-35

(bóveda)”. At the present time it is possible to observe certain structural problems which put the exposed architecture at risk of collapse.

- North side of the dividing wall;
 - Is in the process of collapse, with a significant crack which separates the nucleus of the wall.
 - Three cracks are located on the southern wall. Two of the cracks apparently are superficial, thus it is recommended to treat them with an injection of a special lime mortar, sand and water, with the goal being to regain its structural stability.

- The third crack, located on the east sector of the same wall, presents considerable deterioration. It is considered necessary to undertake the integration of new stone in order to stabilize the area.

- In general and with the goal to stop further deterioration and remedy the situation, it is necessary to apply treatments such as the integration of new stone, reintegration in missing sections and in some cases it will be necessary to dismantle and replace original stones which are in good condition but are dislocated and in danger of falling.

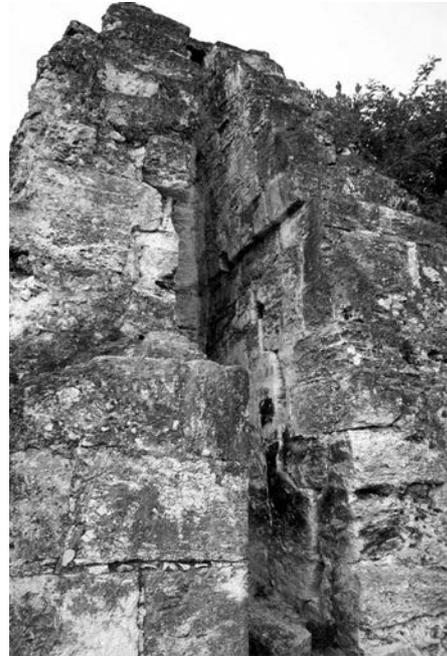
Fig.7 - Remained wall of the Structure 5D-35

- Finally, the walls of the south and west, present an important level of the deterioration of the blocks of coating, although this does not assume an intervention of an urgent nature, it is considered here with the goal being to conserve in good repair architectural elements, in order to avoid the necessity of undertaking larger interventions in the future.

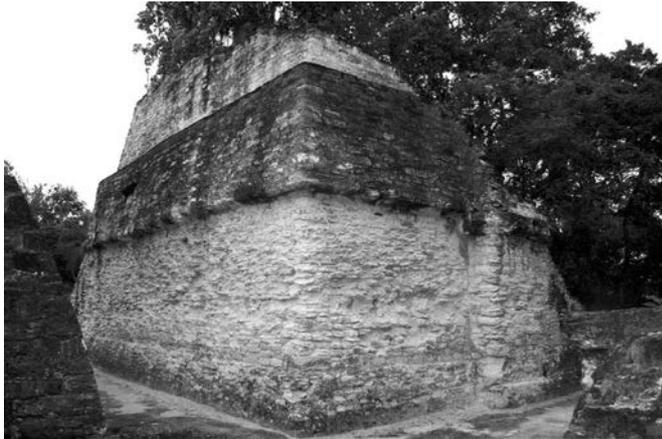
Fig.8 - Structure 5D-20 viewed from southeast

In the structural sense it seems very stable, nevertheless, the largest problem which is visible is that of the deterioration of ancient materials which each day decays further, leaving some parts of the nucleus exposed.

Deterioration is alarming and advanced in two principal sections: 1) the entire bearing wall of the southern face of the exterior (see Fig.8) and 2) the northeast corner of the western jamb in the interior span. If this problem of the stone is not attended to as soon as possible, within a short period of time we will experience stability problems with the weakening of the bearing wall due to the lack of stones on its exterior.

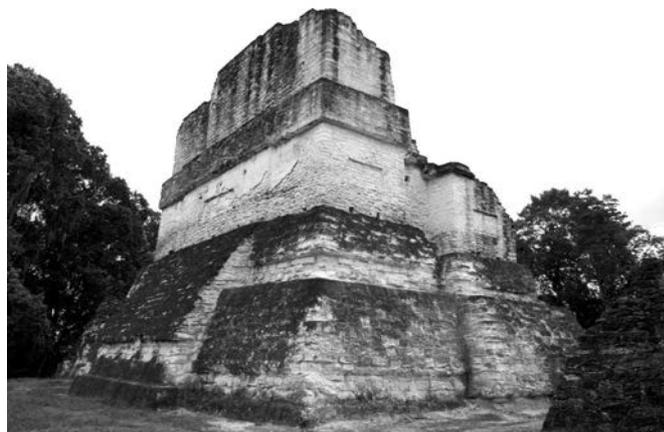
Fig.9 - Structure 5D-23 viewed from southwest

This structure presents a process of advanced and accelerated deterioration, similar to what has been described in other structures, but much more specific as to its location under the “faldones” and the moldings (see Fig.9), taking into account the good condition in which the upper parts are found. This demonstrates that the most

affected parts are those that due to their architectural position appear to be the most protected. This can be attributed to two causes: first, that there is filtration of water from the horizontal parts of the terraces and that the water exits through the lower part of the moldings and second, that the pyramid form, a solid and very compact mass, acts as a virtual mountain and the migrations of salt blooms under the entire surface of the pyramid, however under the moldings, the salts have more opportunity to crystallize and liquefy every 24 hours. All this must be subject to experimentation with the goal being to prove or disprove this idea.

Our obligation for the moment is to propose practical solutions which help us to detain the deterioration and discover its causes, so that these witnesses to the past remain. We consider, nevertheless, that through this program of conservation and recommended scientific analysis, we can help to better understand the processes of deterioration and the most appropriate methods in order to conserve or retard “meteorization”.

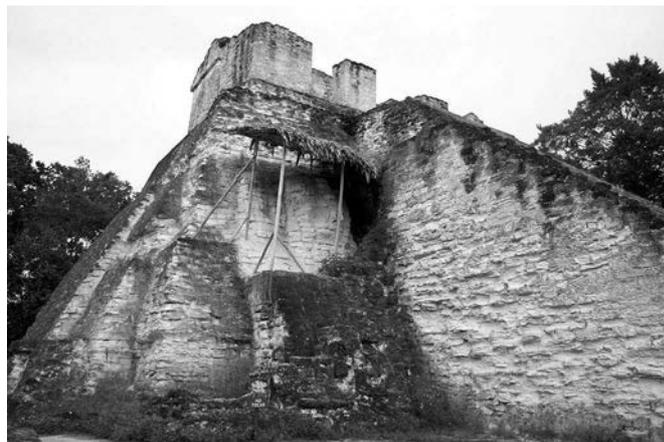
Fig.10 - Structure 5D-22

The process of advanced and accelerated deterioration which can be found in this structure is the most dramatic in all of the North Acropolis of Tikal and although the deterioration started at first under the moldings as in other structures, at the present time this deterioration has become generalized to such a degree that on the western façade only small parts remain which exhibit a dark color (Fig.10).

In this case as in that of 5D-23, it seems to us that there is one principal cause: there are filtrations of water from the horizontal parts of the terraces and as well from the floors in the interior of the higher chambers; the water seepage exits via the lower part of the molding and as well in all the “faldones”, the migrations of salt, bloom on the entire surface of the west façade where later the sun dries it and crystallizes every 24 hours. All this must be subjected to experimentation in order to prove or disprove this idea.

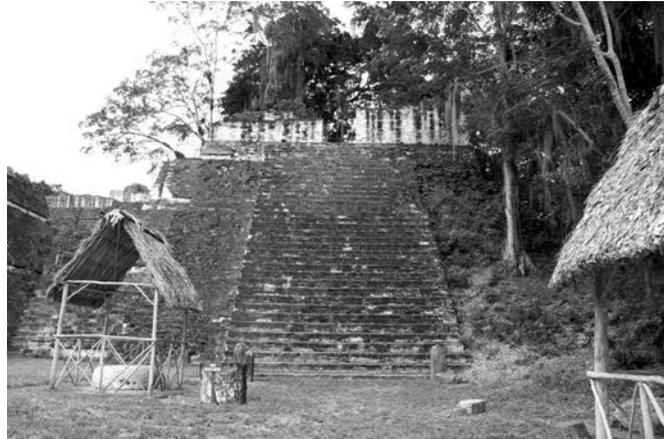
Fig.11 - Structure 5D-32

The process of advanced and accelerated deterioration, are not as extensive as 5D-22 and 23, nevertheless, it is only a question of time that what is today a small problem will become a bigger problem in the future. We know very well that we do not have any way to completely stop this deterioration of ancient materials and thus the recommendations described above are the same as

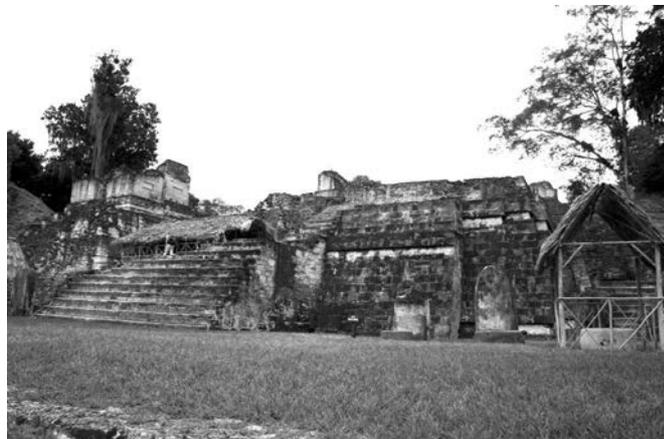
Fig.12 - Structure 5D-33

There is comparatively little deterioration of the exterior walls and even the masks of the facades of structure 5D-33 3a, although the process of deterioration is more severe in the exposed mask, cannot be compared with the other structures in the Acropolis. The fact that the mask of 5D-33 3a in the tunnel has been maintained in an acceptable state of conservation within a more stable

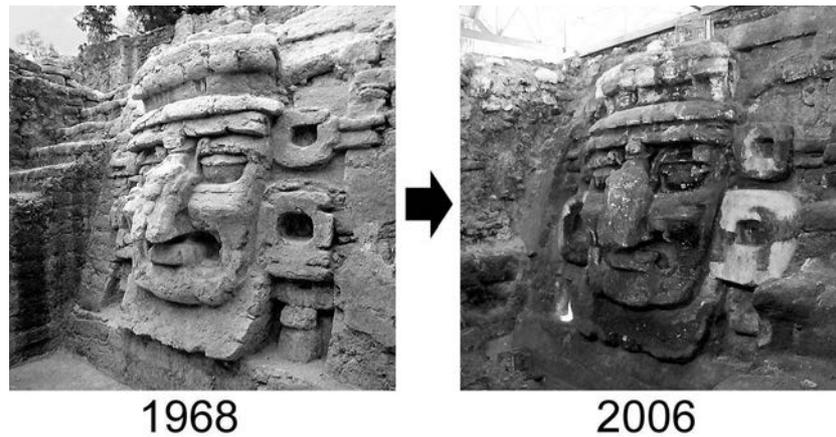
Fig.13 - Exposed Stone Mask of 5D-33 3rd.

climate and humidity, does not signify that the struggle is won, but our recommendation is to hide the other exposed mask (see Fig.13) also within the tunnels, with comprehensive conservation studies which will guarantee their existence for many years to come.

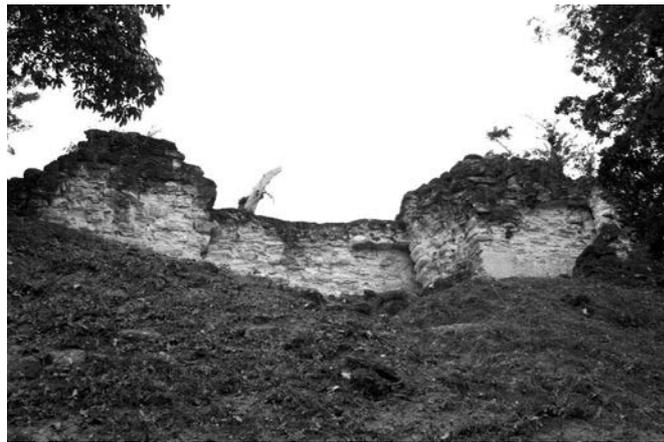
Fig.14 - Structure 5D-24

The deterioration which is observed is localized, as in the other structures, in what remains of the western side. The deterioration seems very active and accelerated, but in the affected area it is minimal, due to the fact that this structure has not been liberated from the rubble surrounding it. This fortunate situation, guarantees that the majority will remain under rubble,

at least until the rubble is cleared. It is very interesting to mention that the east façade, although it has a generalized coloration which is very dark due to the presence of microflora, is the section which is best conserved and where we recommend not taking any action, save for patching and conservation study.

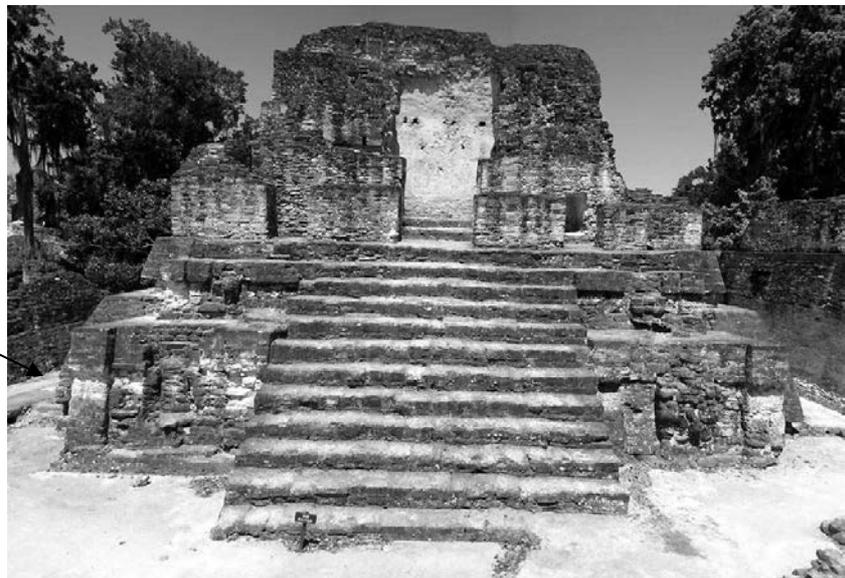
Foto 2 Estr. 5D-23: Fachada Este vista general. Es la fachada mejor conservada

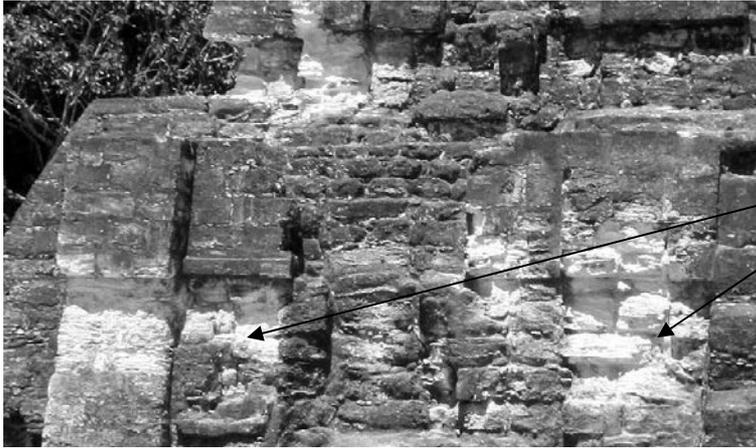
Foto 3
Estr. 5D-23:
Detalle de daños por disolu-
ción bajo molduras

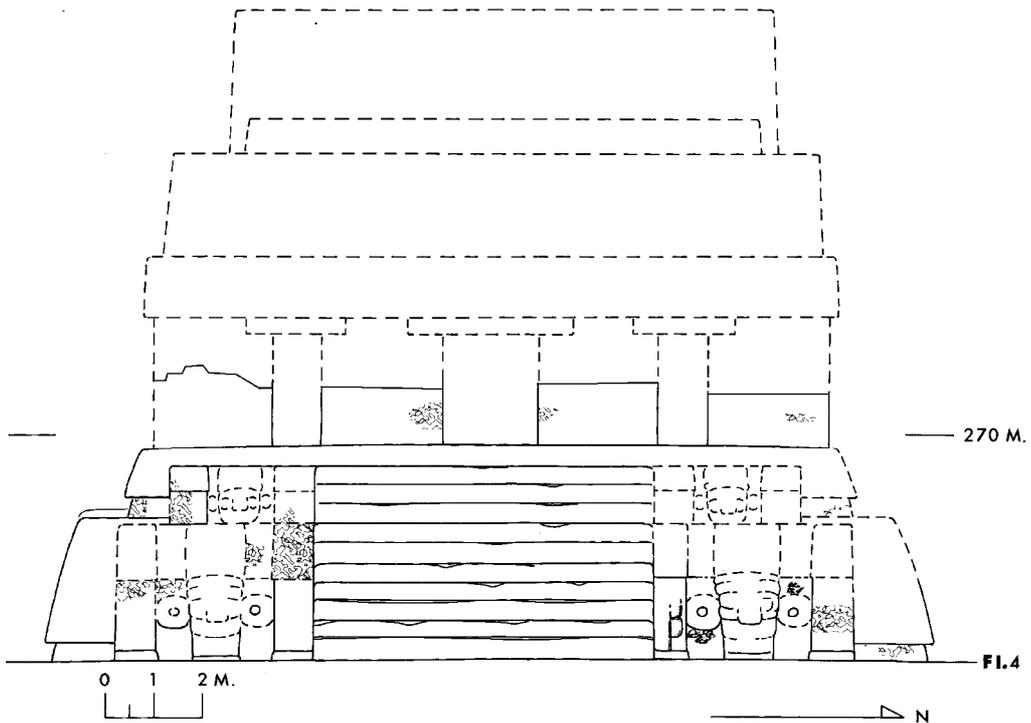
Fig. 3. Estr. 5D-23 Vista general de fachada E. Sus daños son menores que en las fachadas del Sur y Oeste. Vemos desgastes por el paso de turistas sobre las gradas. (Modificado de Tikal Report No.14)

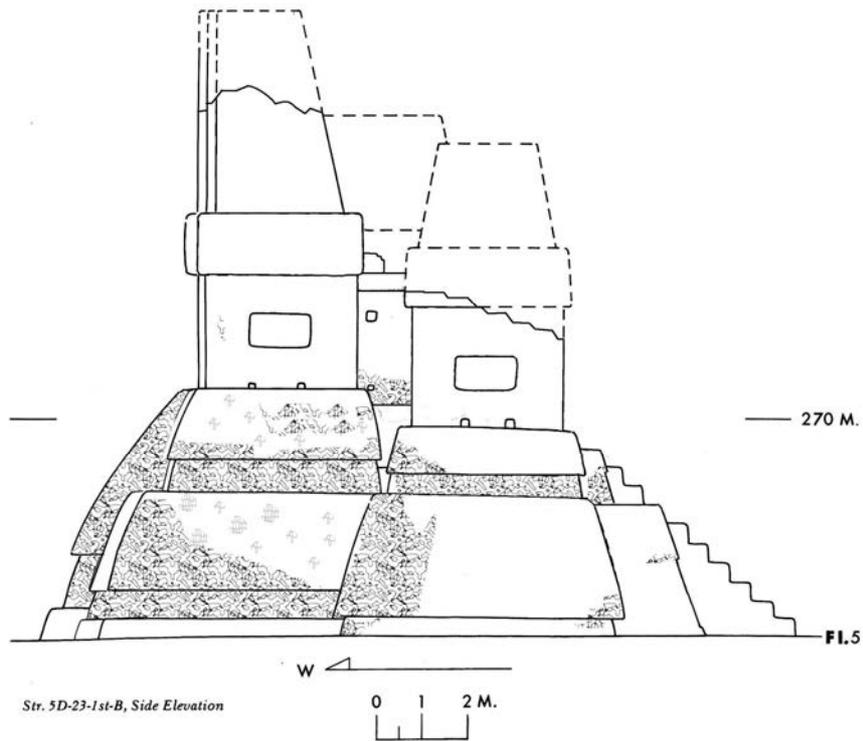
Fig. 4 Fachada Oeste: el daño mayor se ve en los cuerpos de pirámide pero no en muros de carga del edificio ni en restos de crestería. Arriba incluso existen pequeñas áreas con estuco. (Modificado de Tikal Report No.14)

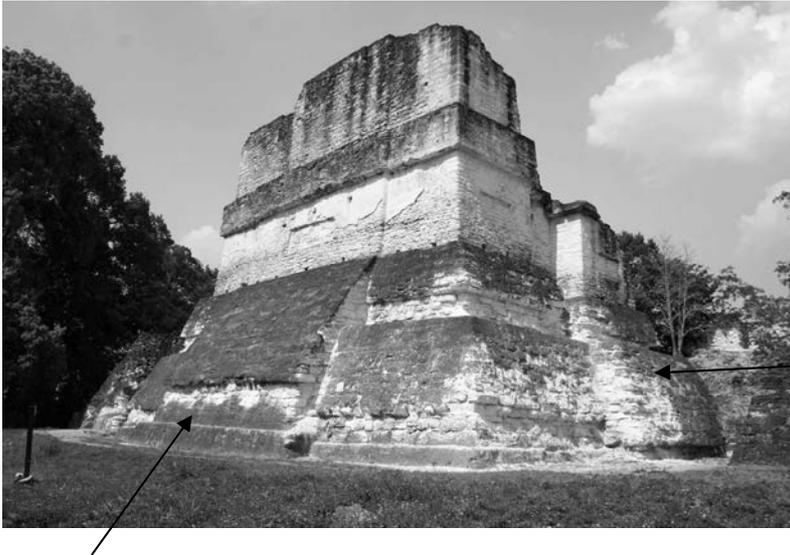
Foto 5
Estr.5D-23
Fachadas Oeste y Sur, la
fachada Sur en general es
la más dañada.

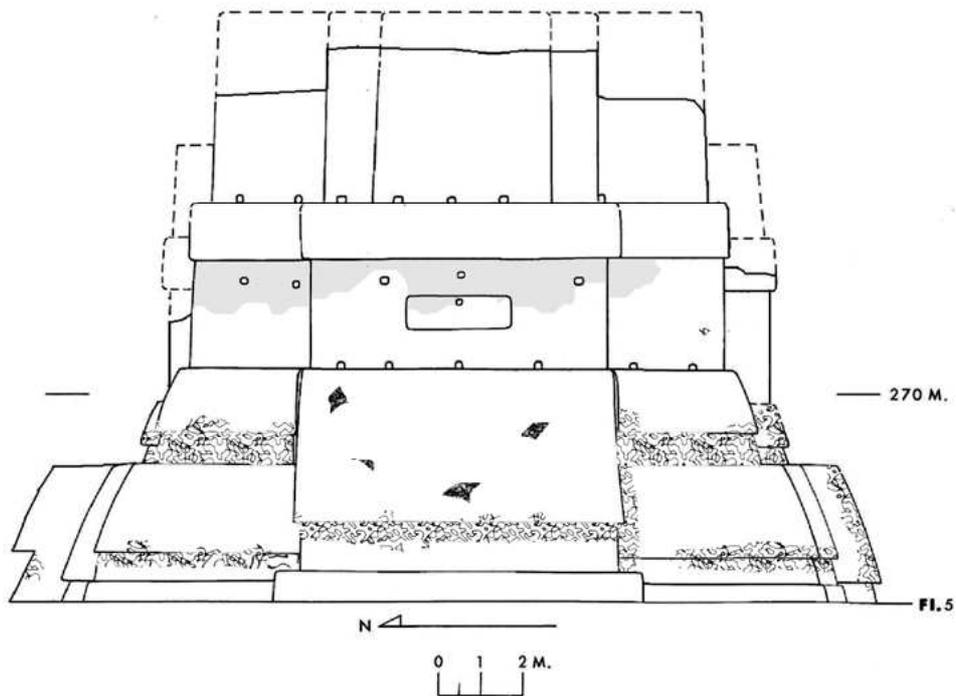
Fig. 5

Etr. 5D-23 Fachada Oeste. Sus daños igual que la fachada Sur se concentran en mayor parte, bajo las molduras. En lo alto incluso se ven grandes partes de estuco original y aun en buen estado. (Modificado de Tikal Report No.14)

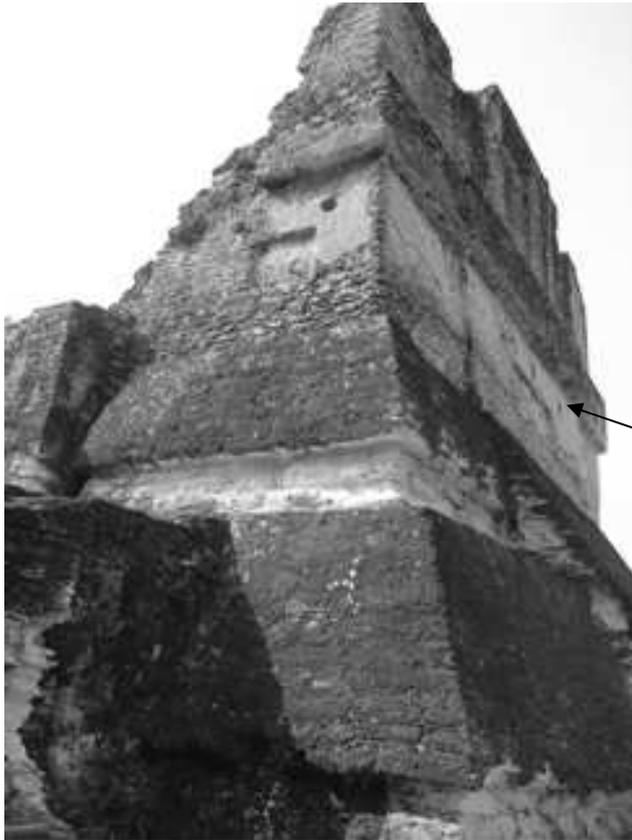
Foto 6
Estr.5D-23
Fachadas Oeste y Sur, la fachada Sur en general es la más dañada

Aun tiene restos de Estuco en lo alto, pero nótese que el deterioro por disolución es muy puntual de nuevo bajo la protección aparente de las molduras. Las partes con coloración por microflora son partes mucho mejor conservadas.

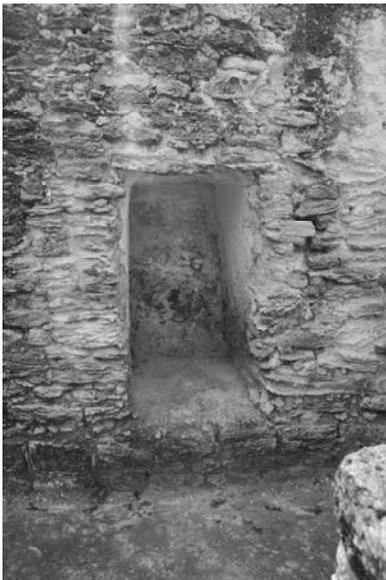
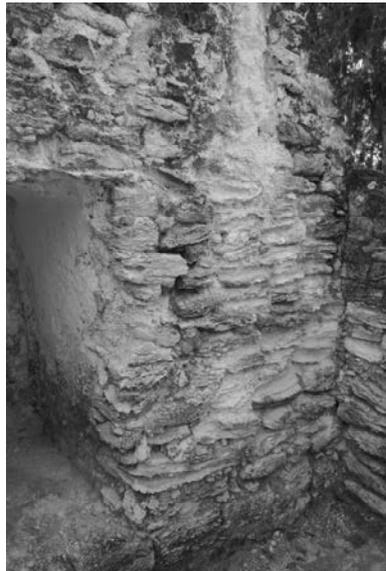
Foto 13 y 14
Estr. 5D-23 Nicho al Norte de cámara 1. y parte del mudo Oeste de la cámara con deterioro

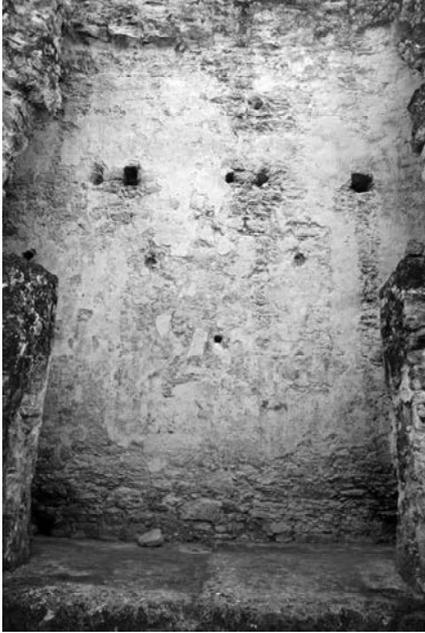
Foto 15 Estr. 5D-23, Muro del fondo, cámara 3, con restos de pintura original cuarto 3 foto de F. Castañeda.

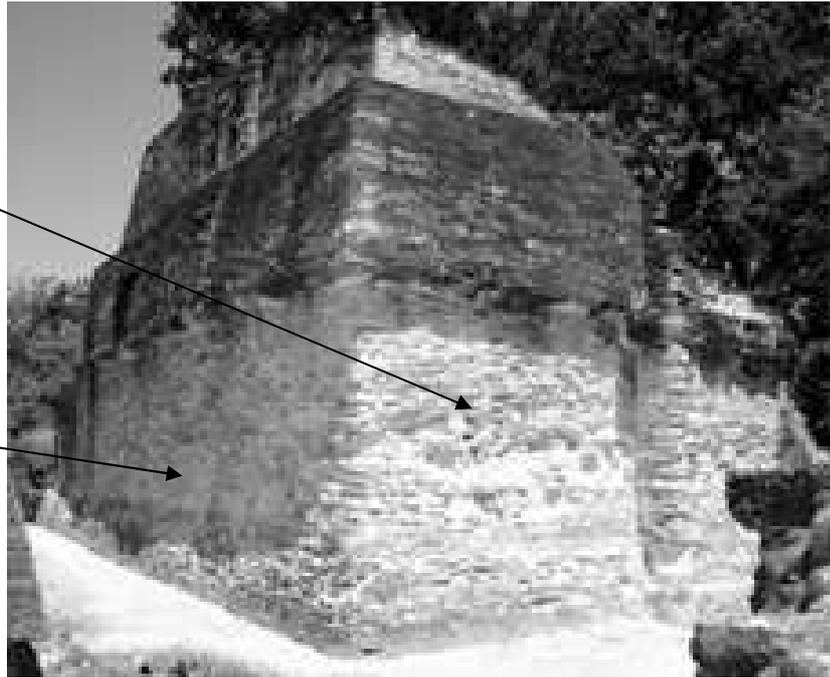
Foto 18
Estr. 5D-20: Vista de fachada Este y Sur, el desgaste por disolución se ve en color más blanco.

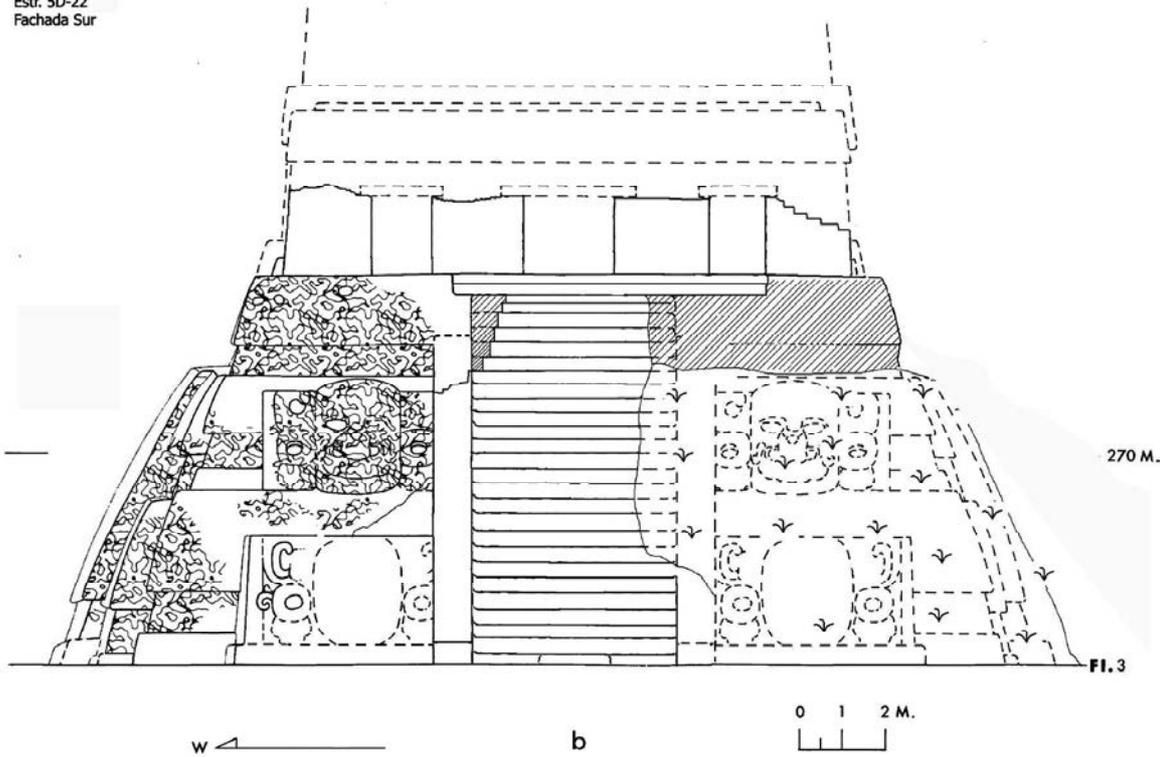
Fig. 14, Estr. 5D-22, Fachada Sur, deterioro profundo.
(Modificado de Tikal Report No.14)

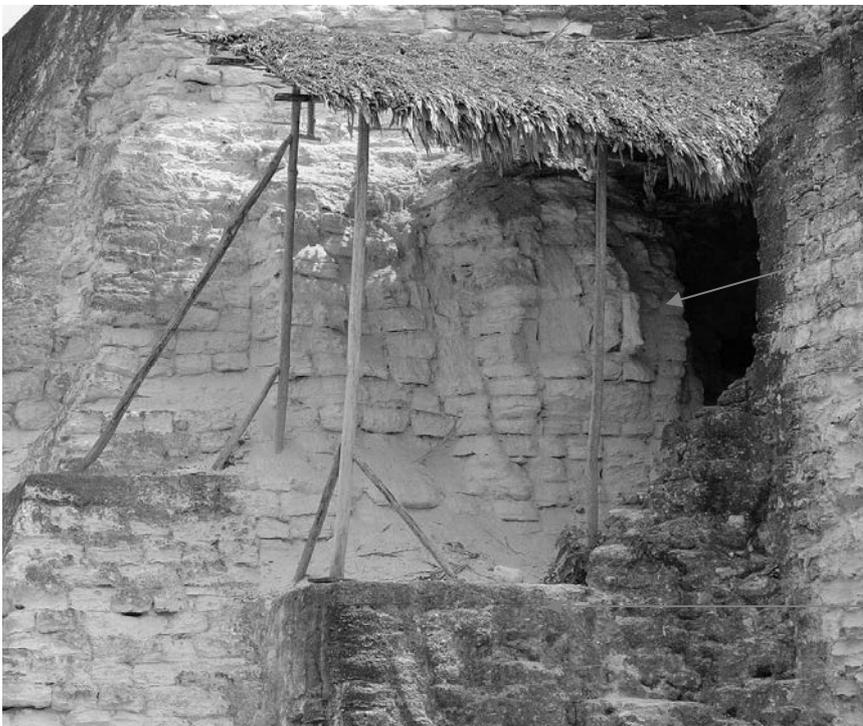
Foto 25
Estr. 5D-22, 2a
Blanca bajo techo y
destruida

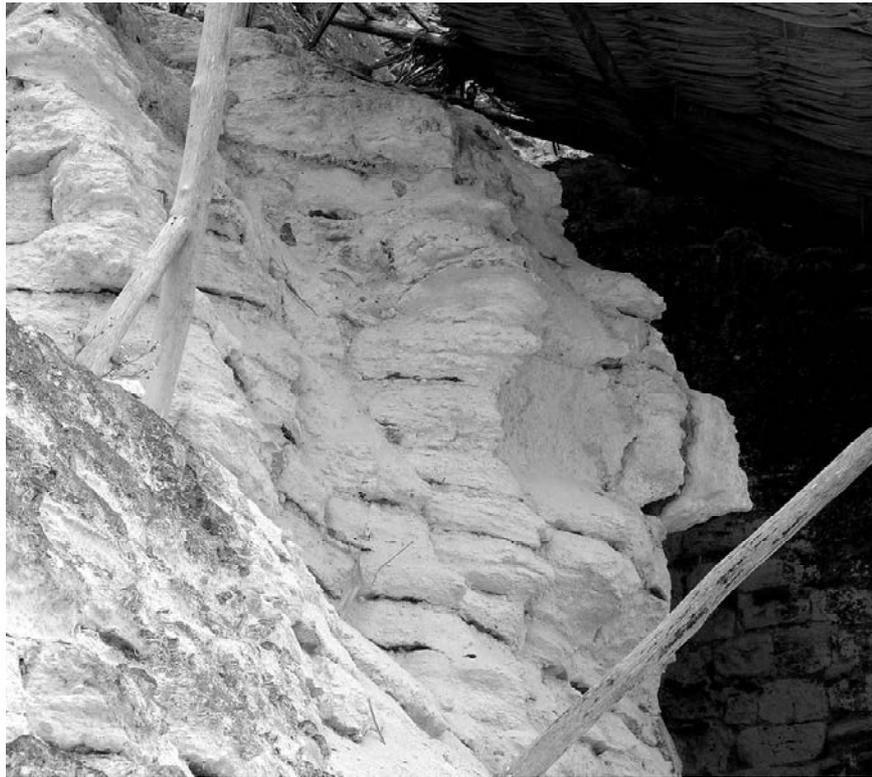
Foto 26
Estr. 5D-22, 2a
Mascarón vista lateral
Disuelto muy gran-
demente
Es necesario ente-
rrarlo para su pro-
tección permanen-
te.
(Foto de Cristian La-
rios).

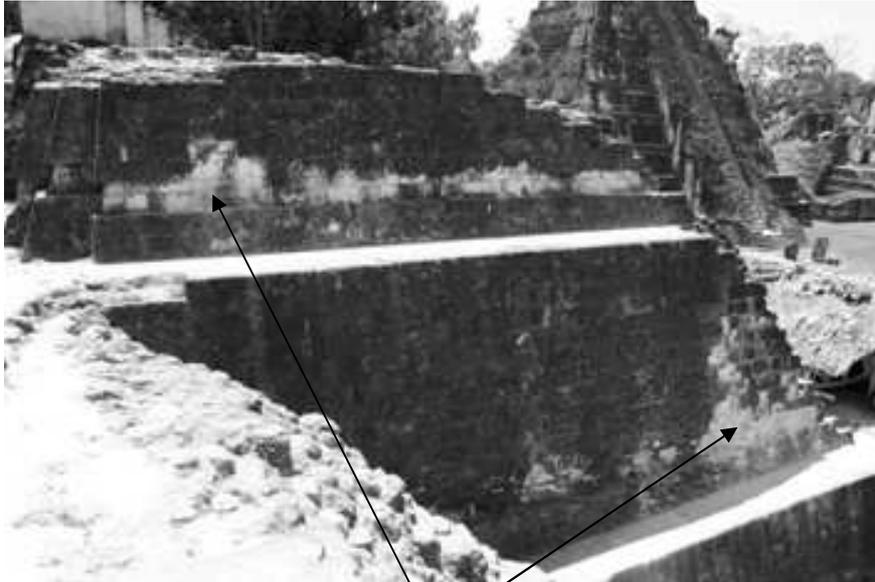
Foto 41 Estr. 5D-33 1ª. Fachada Oeste.

Poca disolución

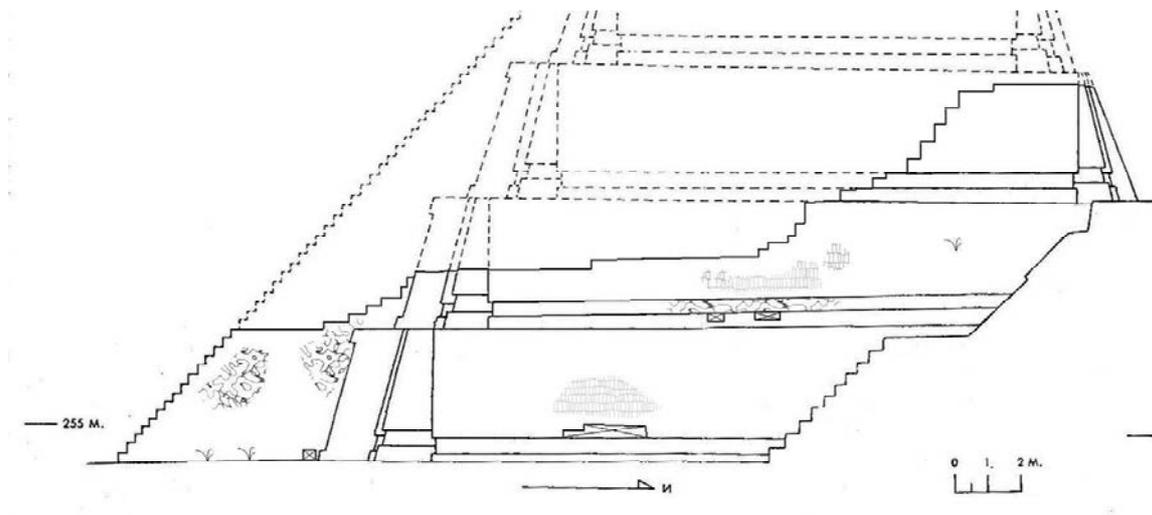
Fig. 30
Estr. 5D-33 1ª, Fachada Este mostrando daños leves. En línea continua lo que queda y punteada lo que fue.
(Modificado de Tikal Report No.14)

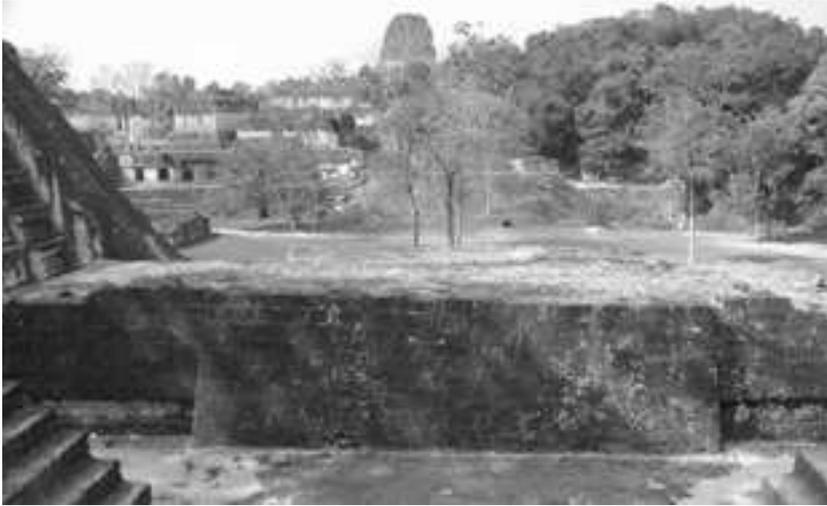
Foto 43 Estr. 5D-33 1ª. Fachada Norte, no queda más que esta parte del cuerpo No. 3. Como se ve su estado de conservación es muy bueno, cubierto de microflora. El proceso de disolución sin embargo, parece iniciarse en la moldura remetida al extremos Este.

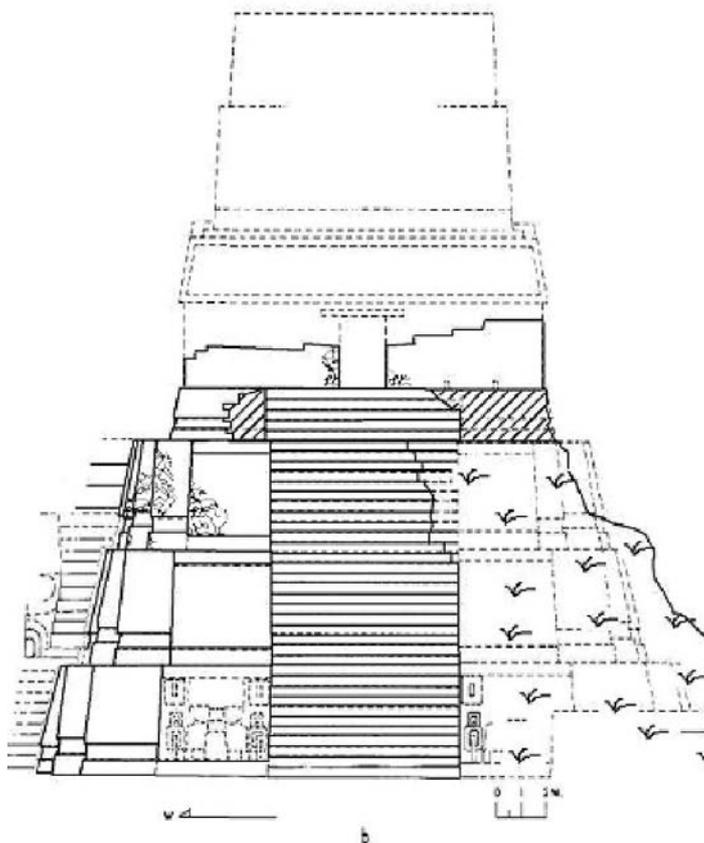
Fig. 32
Estr. 5D-32, fachada Sur.
(Modificado de Tikal Report No.14)

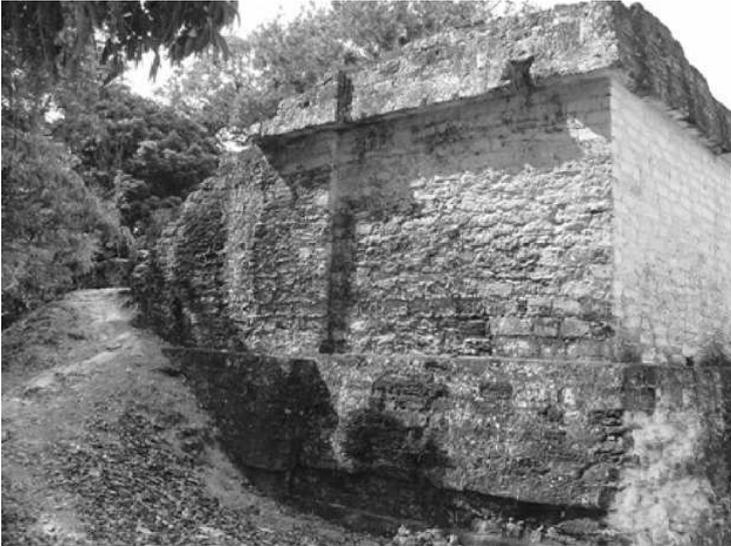
Foto 51

Estr. 5D-32
Fachada norte de edificio. En parte se ve la fachada Oeste con deterioro en el extremo norte del basamento complementario.

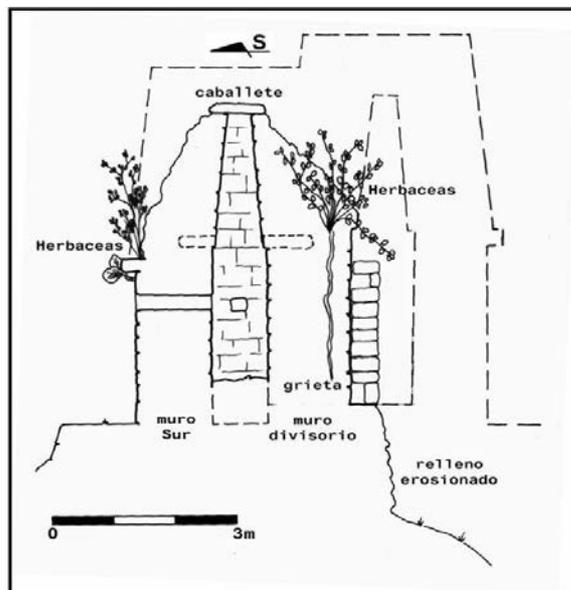
Fig. 41 Sección transversal de lo que existe
Mostrando grietas, plantas, etc.
(Modificado de Tikal Report No.14)

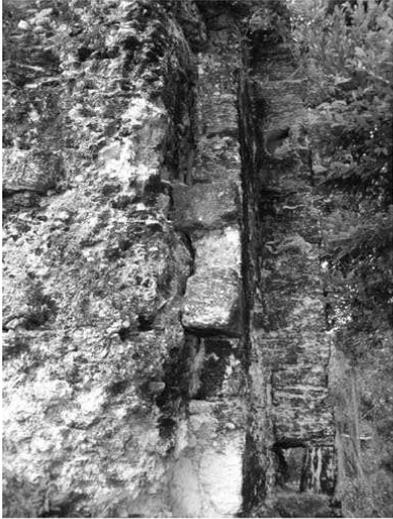
Foto 68, Un poco más de detalle
Muestra grieta al fondo

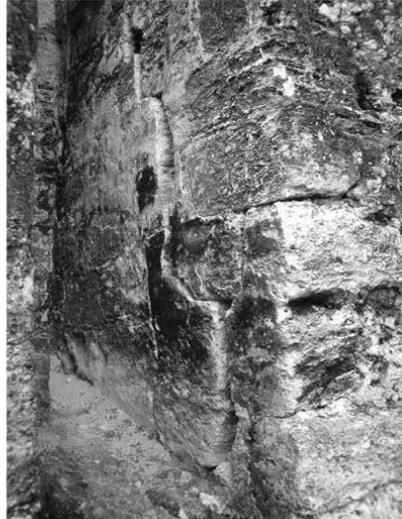
Foto 69. Muro divisorio Paramento Sur.
Se ven grietas y dislocación de sillares

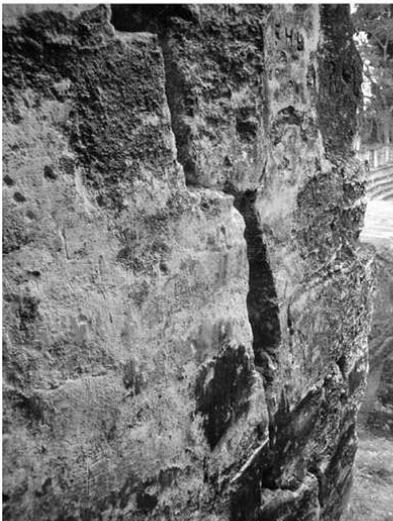
Foto 70. Muro divisorio grieta
paramento S.

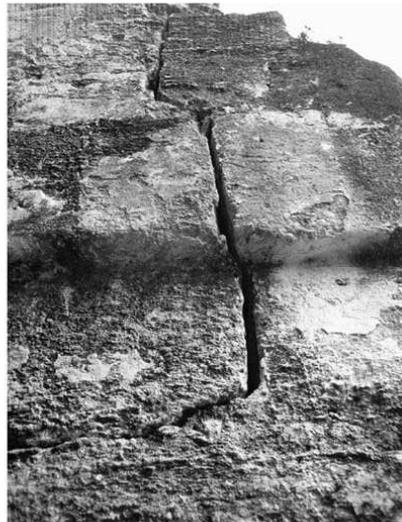
Foto 71 Muro divisorio grieta
de paramento S.

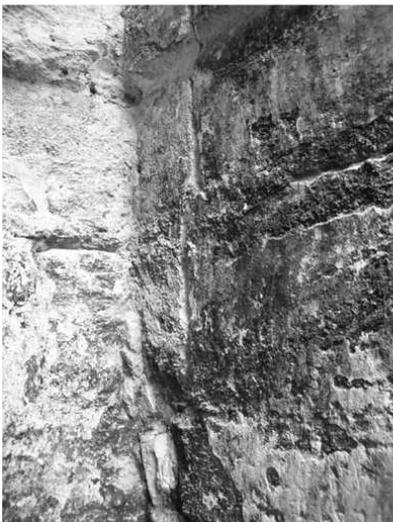
Foto 72
Otra grieta al fondo

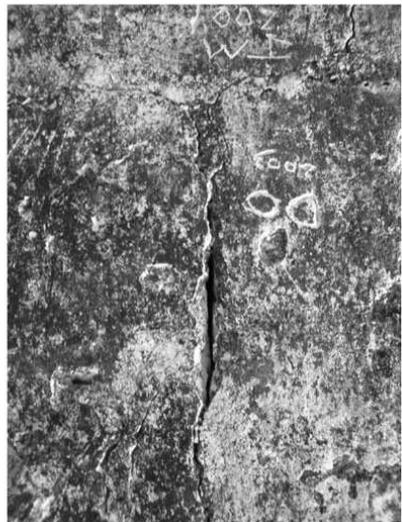
Foto 73
Detalle de Grieta y Grafitos ac-
tuales
