55 年ぶりの石川県・浅野川の氾濫
— 2008 年 7 月 28 日の集中豪雨による浅野川水系の被害 —

Damage from the Flood of Asanogawa River, Kanazawa City, Japan, by Localized
Torrential Rain on July 28th, 2008.

Abstract In the past 55 years no floods have occurred in Asanogawa River which has no dam. Early on the morning of July 28th, 2008, localized torrential rain in the area around Asanogawa River in Kanazawa City, Japan, brought inundations, flooding homes, causing landslides, and leaving serious damage. In the upper stream, two houses were destroyed completely by flooding and landslides. The muddy flood water flowed into fields and rice paddies, fruit trees were washed down, and the rice was killed. In several areas where the river narrowed, or at bends, flood waters overflowed the dike. Because of delays in closing the floodgate, the river overflowed at opening in the dike called “Kirikaki”.

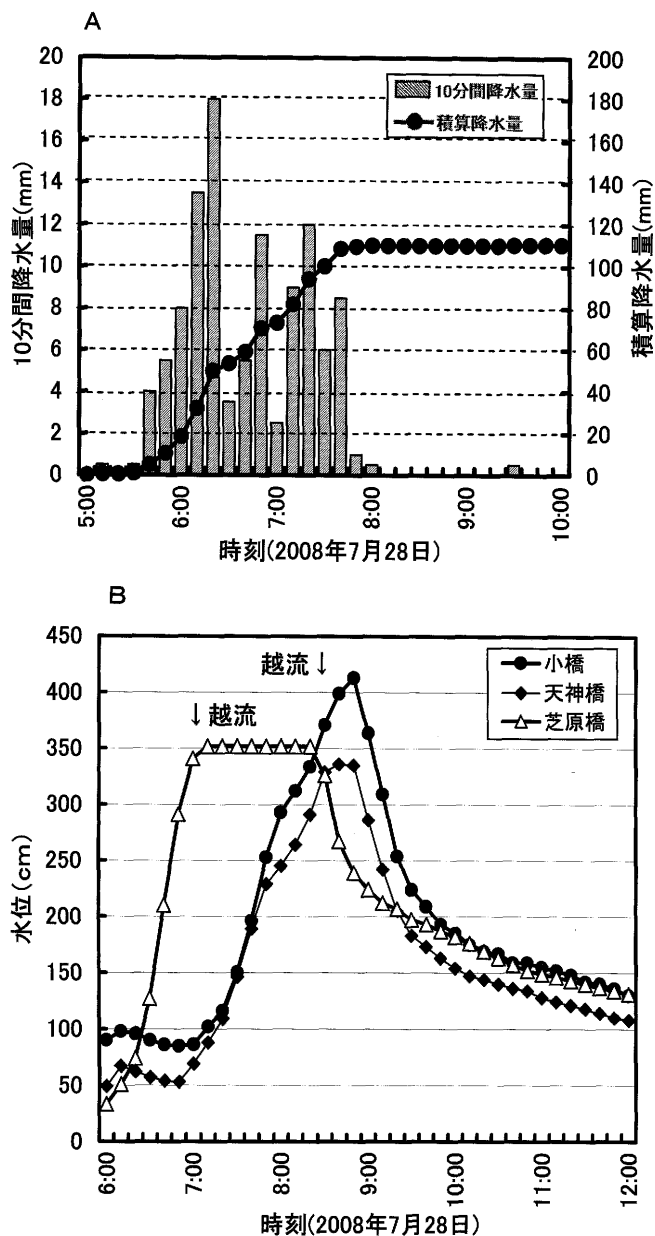
第1図 金沢市医王山での降水量記録(A)と浅野川の3地点での観測水位(B)

上流域では、芝原橋の観測水位が 7 月 28 日 6 時に 33cm であったのが、7 時には 341cm、7 時 10 分には 352cm に達した。6 時 30 分から 10 分間に水位は 83cm、6 時 40 分から 10 分間にも水位は 81cm 上昇した。こうした水位の急激な上昇に伴い、6 時 40 分に氾濫注意水位 (210cm) を超え、7 時頃には洪水が高さ 320cm の堤防を越えて溢れ出した (石川県県央土木総合事務所 2008) (第 1 図 B)。

中流域の天神橋の観測水位は, 7月28日7時に69cmだったが, 7時を過ぎてから急激に上昇し, 同7時50分に氾濫危険水位(220cm)を超えて245cmとなり, 同8時40分には336cmに達した(第1図B)。さらに下流の小橋の観測水位は, 7月28日7時に86cmだったが, 同8時に氾濫注意水位(290cm)を超えて293cmとなり, 同8時50分に413cmに達した(第1図B)。

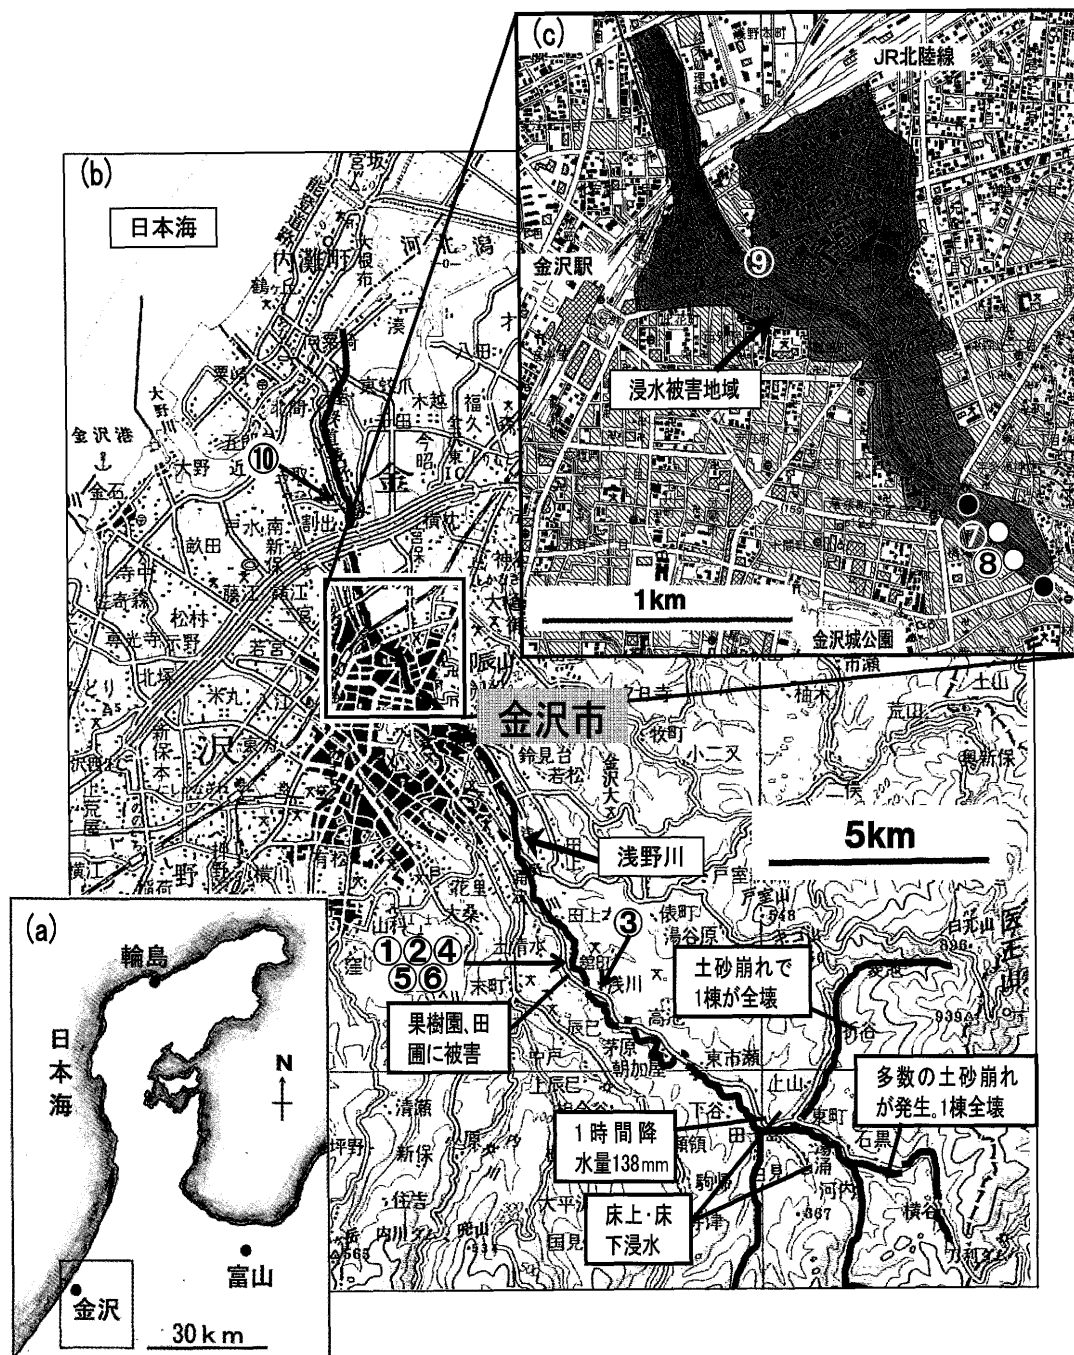
第2図 2008年7月28日の集中豪雨による浅野川流域の氾濫被害地域。図中の番号(1~10)は図3の撮影場所、○は開いていた「切り欠き」、●は閉じていた「切り欠き」の場所を示す((b)は国土地理院地形図「1:200,000 金沢」、(c)は「1:25,000 金沢」を使用)。

浅野川水系では、源流部から館町付近にかけての上流域と、天神橋付近から中島大橋付近にかけての中流域で氾濫がおこった (第 2 図)。激しい雨の区域が河川の流域上に停滞し、被害のタイプが山間部と平野部で 2 つに分かれたことは、2004 年 7 月の福井豪雨による災害と共通している (服部 2005; 服部ほか 2005; 福原 2005)。

板ヶ谷町, 医王山川流域の同市折谷町では, 多数の土砂崩れに伴う土石流が発生し, 2棟の民家が全壊した。また, 医王山川流域の金沢市折谷町, 魚帰町, 小菱池町, 大菱池町, 菱池小原町では道が落石で塞がれるなどで, 12世帯21人と一時連絡がとれなくなった(第2図(b))。

中流域で洪水が越流^{かすえ}し始めたのは, 同8時30分頃であった。金沢市主計町では, 大量の泥を含んだ越流水が床上まで流れ込み, 豊が浮き上がるなどした。同市笠市町では中島大橋付近から越流して水位は約1mに達し, 自動車も流された。中島大橋付近からの越流は, 東大通りでの水位は約50cmとなり, 同市昌永町, 浅野本町, 京町などにも流れ込んだ。浅野川の氾濫により, 中流域で浸水した地域を第2図(c)に示す。

浅野川中流域の堤防には、ところどころに「切り欠き」と呼ばれる堤防の切れ目がある(第2図(c))。切れ目の幅は2.5~5.9mである。「切り欠き」は、散策するなどの目的で水辺に降りやすいように設置されている。近くの水位観測所の水位が氾濫注意水位(洪水に対する水防活動の目安となる水位。天神橋水位観測所では150cm。この水位になると避難準備を出す場合がある)に達した段階で、ステンレスの鋼材を挿入して「切り欠き」をふさぐ必要がある。

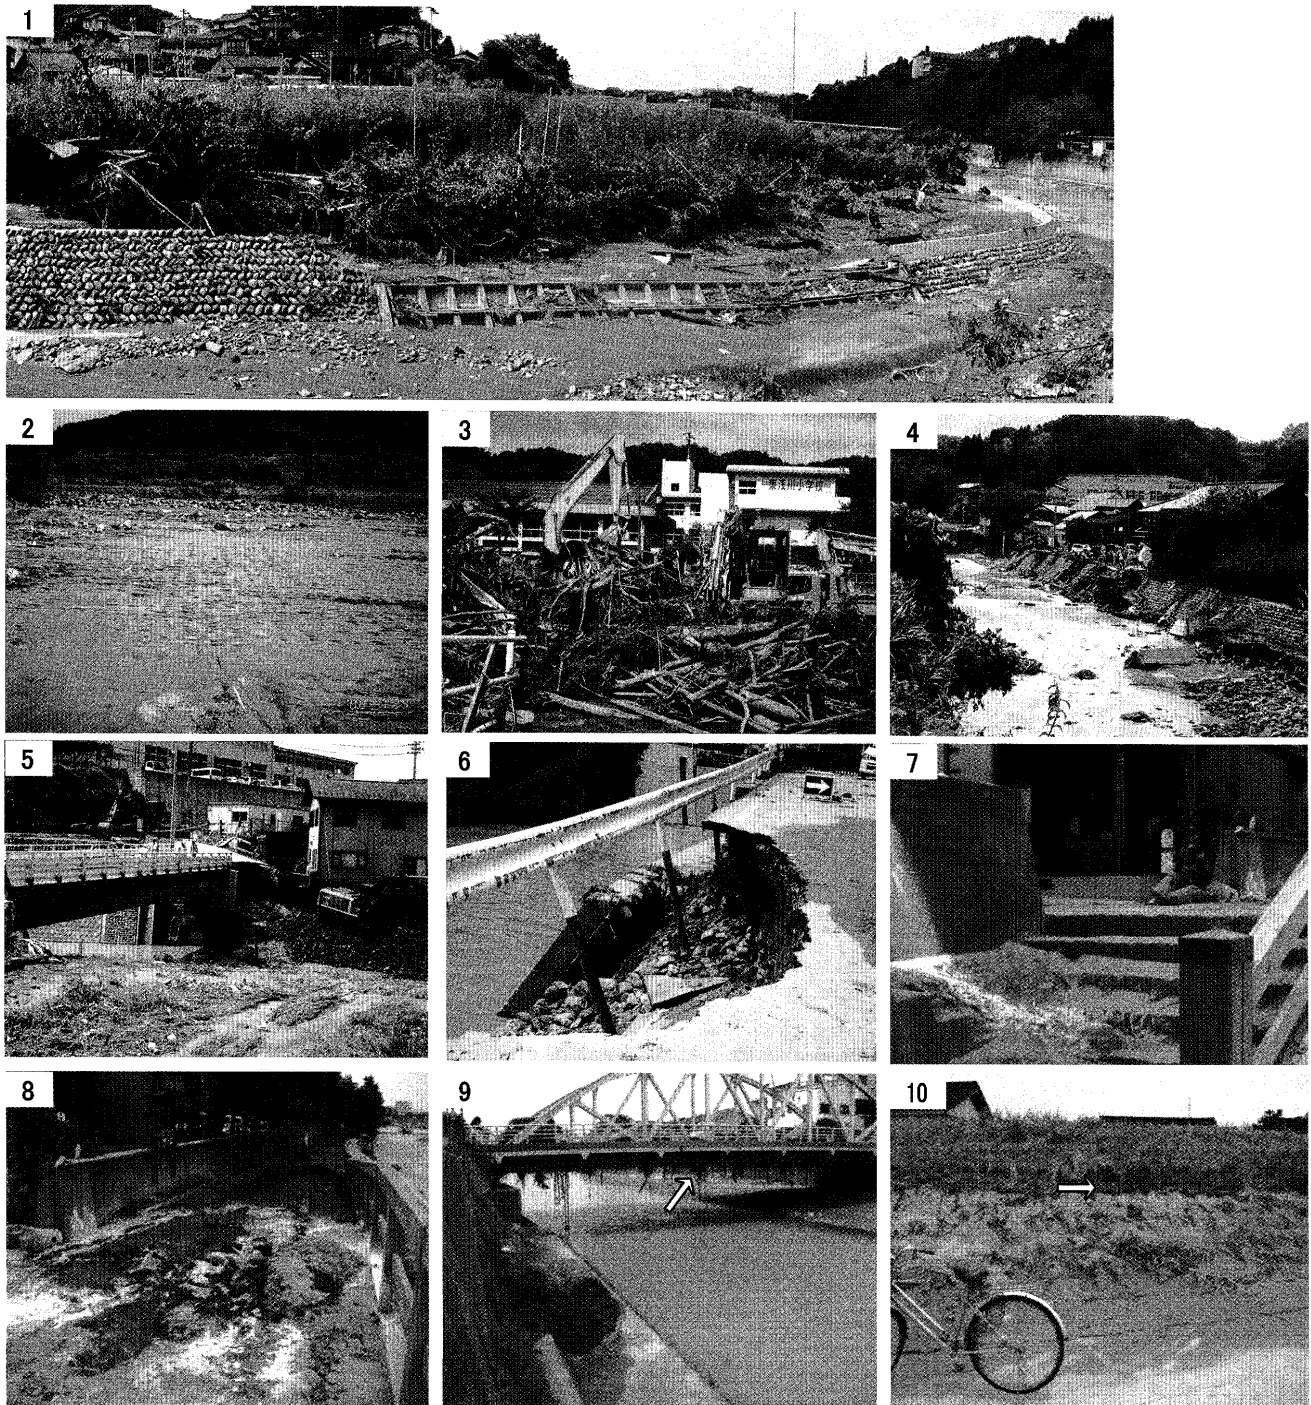
堤防を越えてあふれ出した泥水が館町の果樹園を直撃し, 桃やリンゴ, 梨の木などを根こそぎ流し去り, ほぼ壊滅状態となっている(第3図1)。残った木にもゴミが引っかかり, 根元が砂に深く覆われた。洪水が運んだ大量の砂が館町の水田に堆積し, 穂を出した稲は全滅している(第3図2)。今回の浅野川洪水では, 周囲が大桑層の浅海性堆積物の砂岩であったため, 水田に礫は残されていなかった。上流と同様に, 中流でも礫はほとんど観察されなかった。

上流の畑, 果樹園, 水田に多量の砂が入り込んで被害を大きくした原因の一つは, 浅野川流域の地質が固結度が悪い大桑層の砂岩であり, 崩壊が起こりやすい地域であることにある。従って, 集中豪雨によって, 同じところが何回も地滑りや崩落を起こしている。

浅川町の東浅川小学校の校庭に大量の流木やゴミが堆積し, 重機をつかって取り除く作業が行われている(第3図3)。館町の北陸学院横の浅野川の堤防の法面が崩落している(第3図4)。これは, 2004年10月20日に台風23号(Tokage)が日本列島を直撃した際にも, まったく同じ場所が崩壊する被害があった(上伏ほか2005)。堤防法面の崩壊は, 館町から湯涌地区にかけての各所で観察された。館町の北陸学院横では, 濁流の衝撃で橋が傾いている(第3図5)。洪水によって館町の北陸学院付近で道路が陥没しているのを示す(第3図6)。

梅の橋の堤防には、洪水が運んだ泥の跡がはっきり残っている(第3図7~8)。天神橋から梅の橋にかけては、洪水ピークは堤防の上端の下にあり、洪水が堤防を乗り越える越流は起こっていないと思われる。

梅の橋の下流側にも、この「切り欠き」があるが、この切れ目から左岸に洪水が流れ出したことによる泥の堆積があった。梅の橋付近の並木町では、住民から「堤防の切れ目から水があふれた」との証言が相次いでいるが、筆者らによる現場の調査結果は、これを裏づける。「切り欠き」から高水敷に降りるスロープには泥が厚く堆積しており、最も厚いところは約20cmであった(第3図8)。

中島大橋の橋桁に引っかかった流木である(第3図9)。左岸から越流した洪水は、金沢市笠市町で水位が約1mに達し、自動車をも押し流した。右岸からの越流水は東大通りで約50cmの水位となり、同市昌永町、浅野本町、京町などに流れ込んだ。JR北陸本線橋の下流約100mの右岸からも、流木が流れ出していた。この地点が、洪水が堤防を越えた跡が確認できた最下流の地点である。

松寺橋付近の右岸の泥の跡は、堤防の上端から約1mの間には確認できなかった(第3図10)。せせらぎ橋付近にも大

2008年7月28日に発生した浅野川洪水で、中流域では「切り欠き」の閉鎖の遅れや堤防の高さ不足が氾濫をまねいたと考えられる。しかし、「切り欠き」管理を改善し、堤防の高さを積み足すだけでは、氾濫の危険を下流部に“先送り”するだけである。源流部での森林の荒廃が保水力を低下させ、大雨で降った水が一気に流れ出し、大規模な土壌流亡をもたらしたこととあわせて、今回の洪水は治山治水のあり方を根本から見直す必要性を提起している。

また、スギなどの針葉樹の単一樹種の単一植林を転換し、多様な広葉樹の植樹をすすめて手入れも強化し、保水力を高めるなどの対策も必要である。石川県は住民に多大な被害を与えた洪水被害を、犀川に辰巳ダムを作る理由にしているが、源流部から下流に至るまでの総合的で科学的な治山治水政策
