空間放射線がとらえた能登半島地震：被災地における空間ベータ線測定

Measurement of atmospheric beta-rays after the Noto Hanto Earthquake in 2007 struck the Noto Peninsula, Ishikawa, Japan

Abstract The magnitude-6.9 Noto Hanto Earthquake struck at 9:41 a.m. 25th March 2007, off the north coast of Ishikawa Prefecture, Japan. The quake started under the ocean about 30km southwest of Wajima, shaking up Ishikawa, Toyama and Niigata prefectures and killing one person and damaging hundreds of houses. The quake crippled public transportation, traffic network, including highway at Noto Peninsula, because of landslide, subsidence, chasm and cracks. Radon has measured in air and ground fissures using portable natural gamma ray system while the Noto Hanto Earthquake struck the Noto Peninsula, in April 4, 8, 10, 12, and 19th, 2007. The car-borne and hand-borne measurement system was assembled for easily and rapidly detecting full features of the fissures buried in the ground, and the applicability of the system was detected in the field, such as geological feature, fault fissure zone, distribution/accumulation of new/old chasm and cracks in the surface layer, and direct earthquake itself. The amount of radon reflects the scale

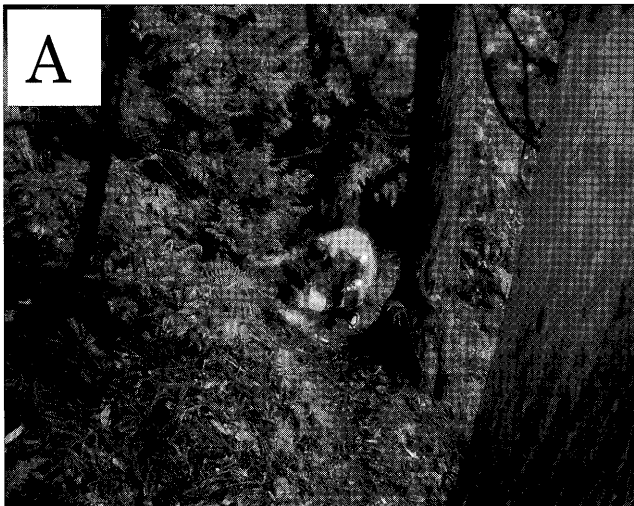
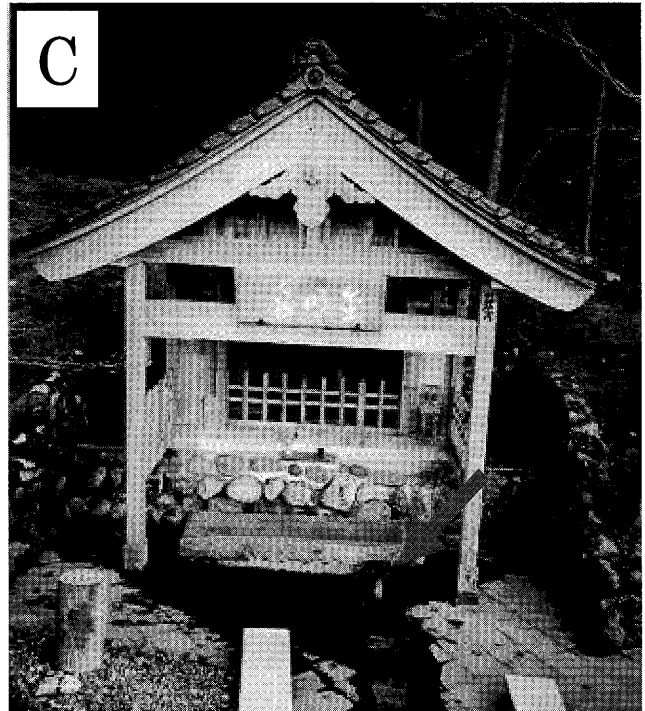
A, B; 2007年4月4日 8:18
2300 cpm をカウントした
輪島市大沢町の山水取り
入れ口と、霊高寺前

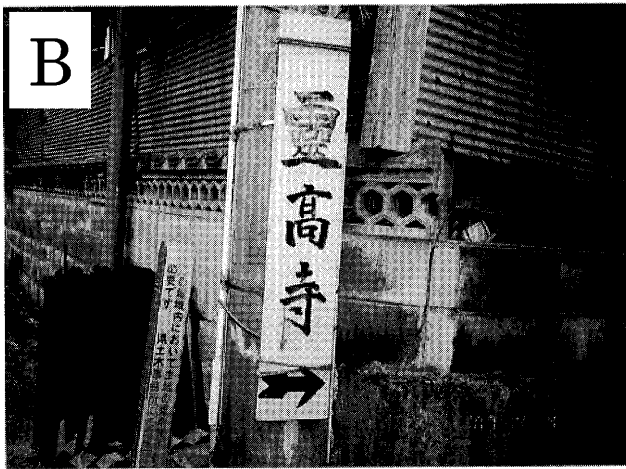
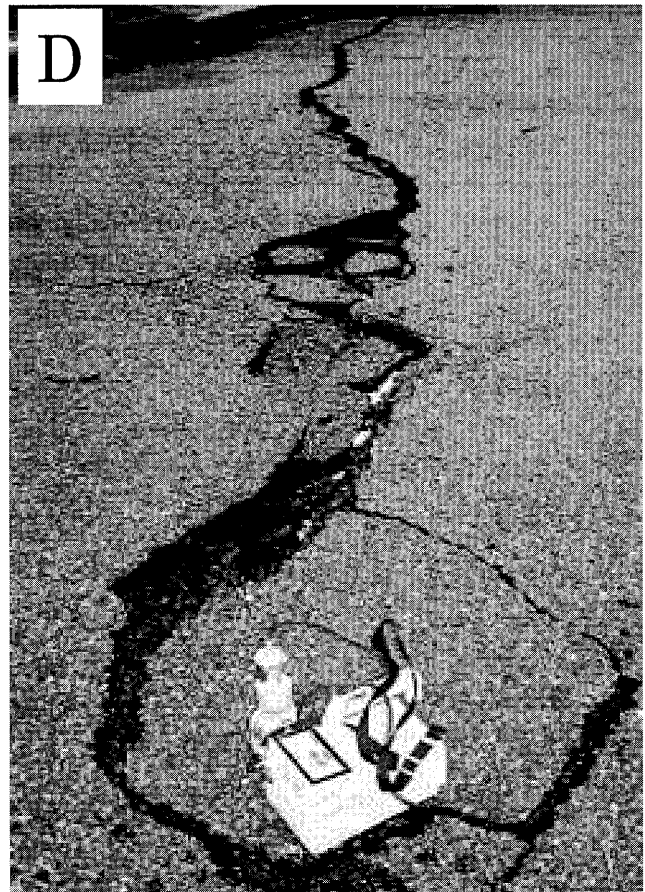
C, D; 2007年4月4日 13:20
1500 cpm をカウントした
輪島市門前町の古和秀
水の湧水(矢印)とその
周辺のコンクリートの亀裂

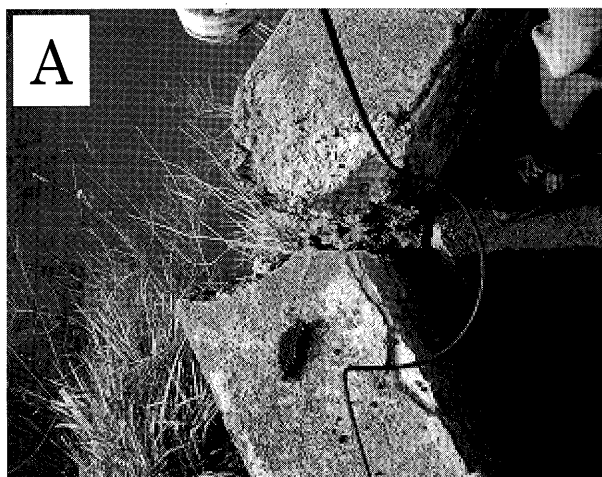
A 輪島市門前町道下 2007.4.8.15:57
100 - 120 cpm 道路わきの亀裂

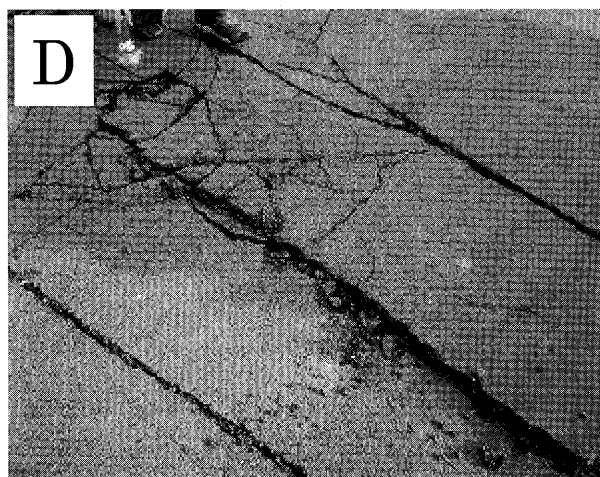
D 輪島市門前町道下 2007.4.8.16:33
100 - 110 cpm コンクリート道路亀裂

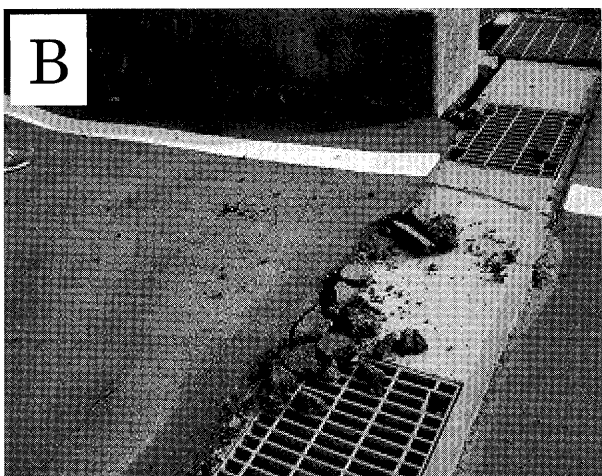
B 輪島市門前町道下 2007.4.8.16:12
130 - 150 cpm コンクリート割れ

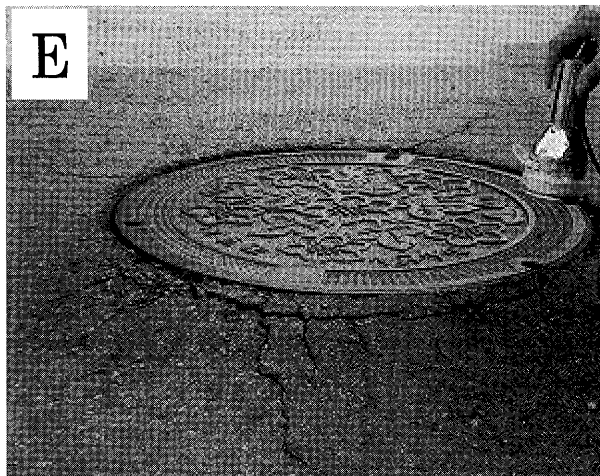
E 輪島市門前町道下 2007.4.8.16:34
100 - 110 cpm マンホール隆起、亀裂

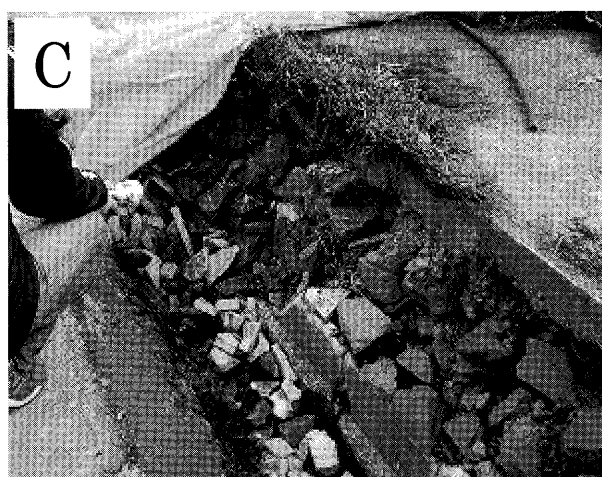
C 輪島市門前町道下 2007.4.8.16:31
90 - 100 cpm 民家の基礎の崩れ

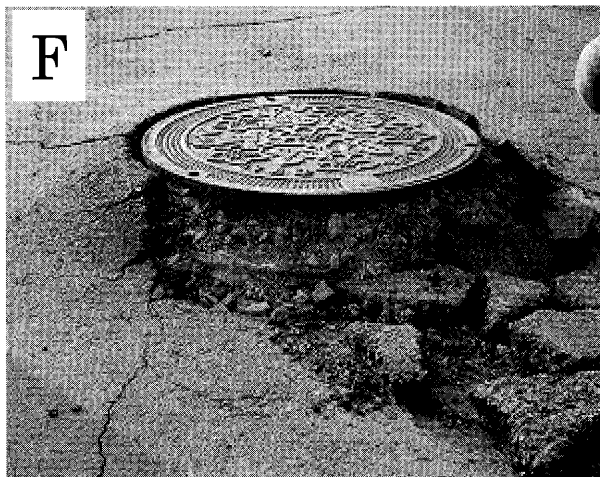
F 輪島市門前町道下 2007.4.8.16:38
80 - 90 cpm マンホール隆起

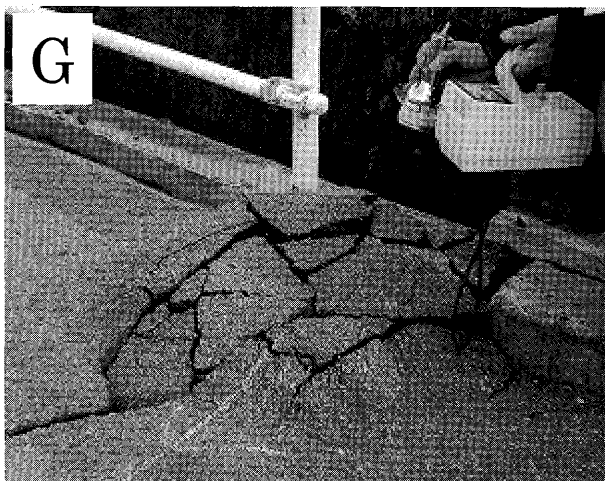
輪島市門前町道下 2007.4.8.16:53
80 - 90 cpm 道路コンクリート隆起

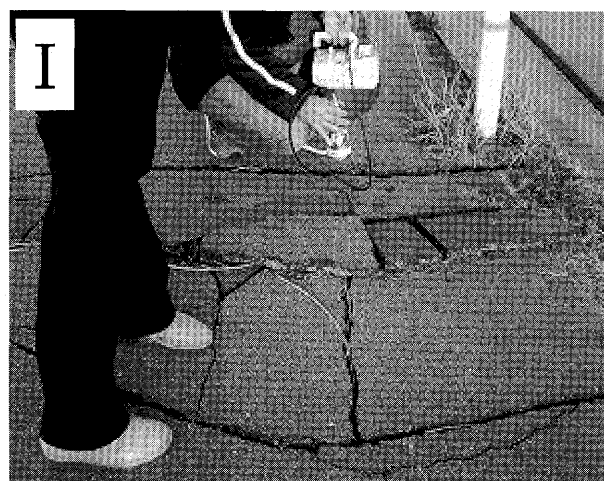
輪島市門前町道下 2007.4.8.17:13
100 - 120 cpm 歩道の隆起、亀裂

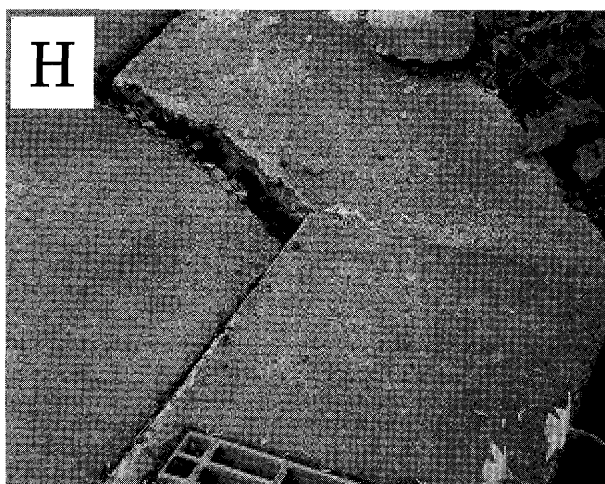
輪島市門前町道下 2007.4.8.16:56
100 - 120 cpm 路肩の亀裂

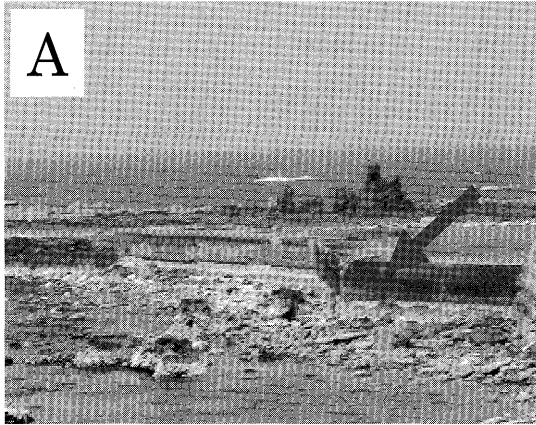
2007.4.10.12:24 門前町大泊岸壁
40 cm 隆起 60 – 70 cpm

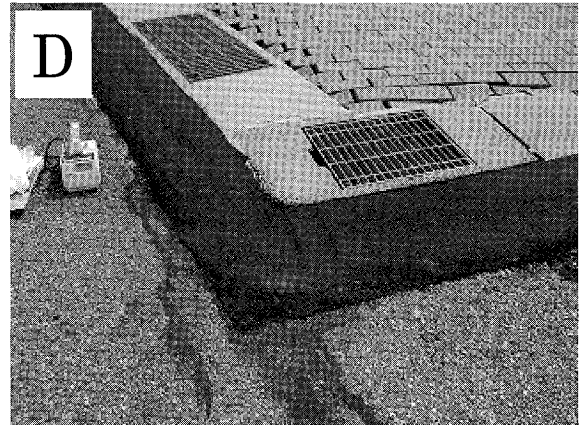
2007.4.10.12:55 門前町じんのびの湯
歩道の亀裂、隆起、補修 90 – 100 cpm

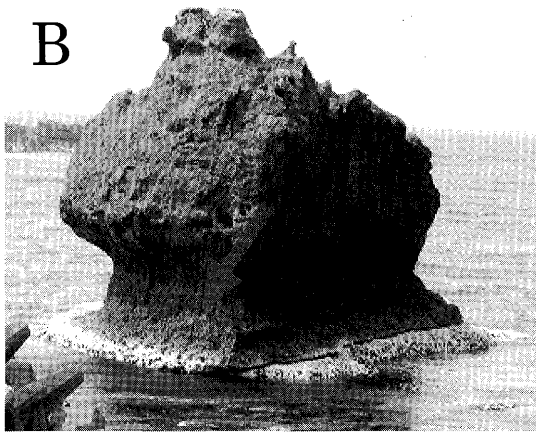
2007.4.10.12:25 門前町剣地の海の岩
40 cm 隆起 80 – 90 cpm

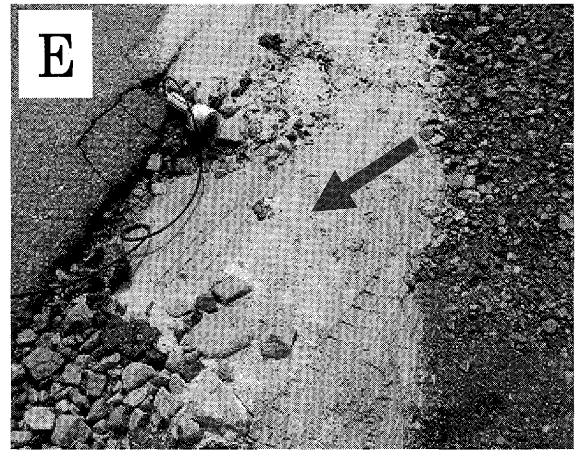
2007.4.10.12:55 門前町じんのびの湯
液状化 130 – 150 cpm

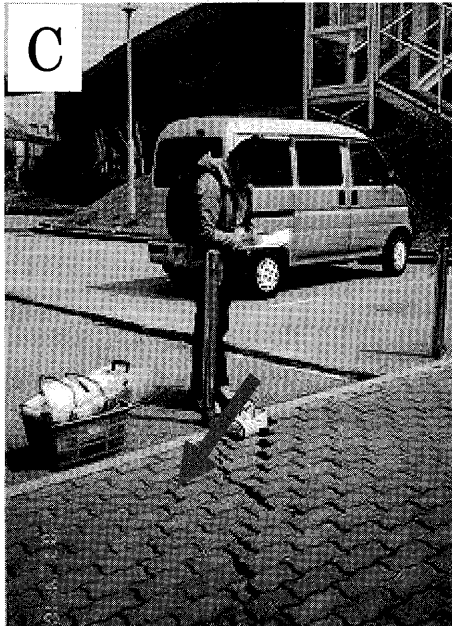
2007.4.10.12:49 門前町じんのびの湯
入口歩道亀裂(矢印) 80 – 90 cpm

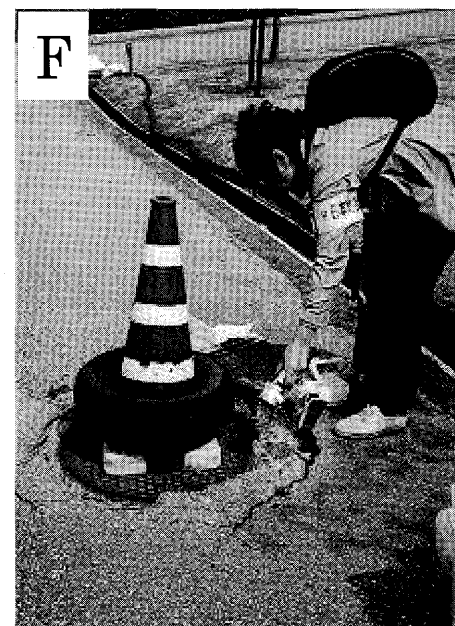
2007.4.10.12:59 門前町じんのびの湯
マンホール陥没 90 – 100 cpm

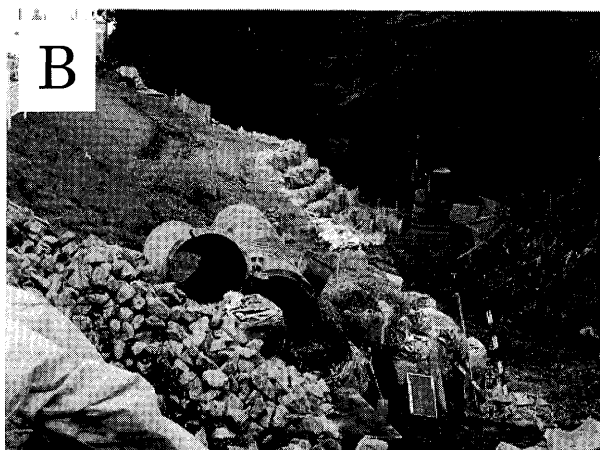
金沢市中山町 がけ崩れ現場
2007. 4. 12. 8:40 100 - 130 cpm

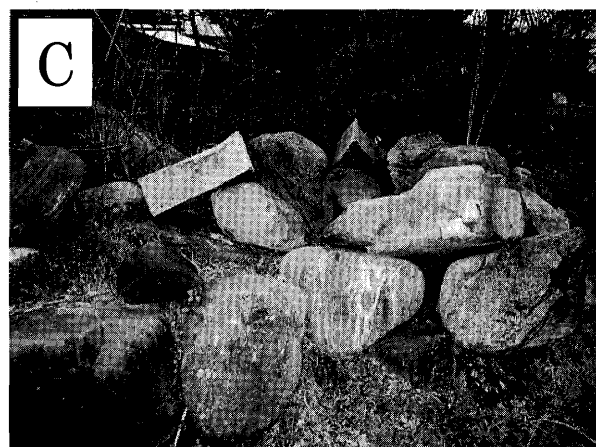
金沢市中山町 石積場 2007.4.12.8:50
岩石により異なる 80 - 140 cpm

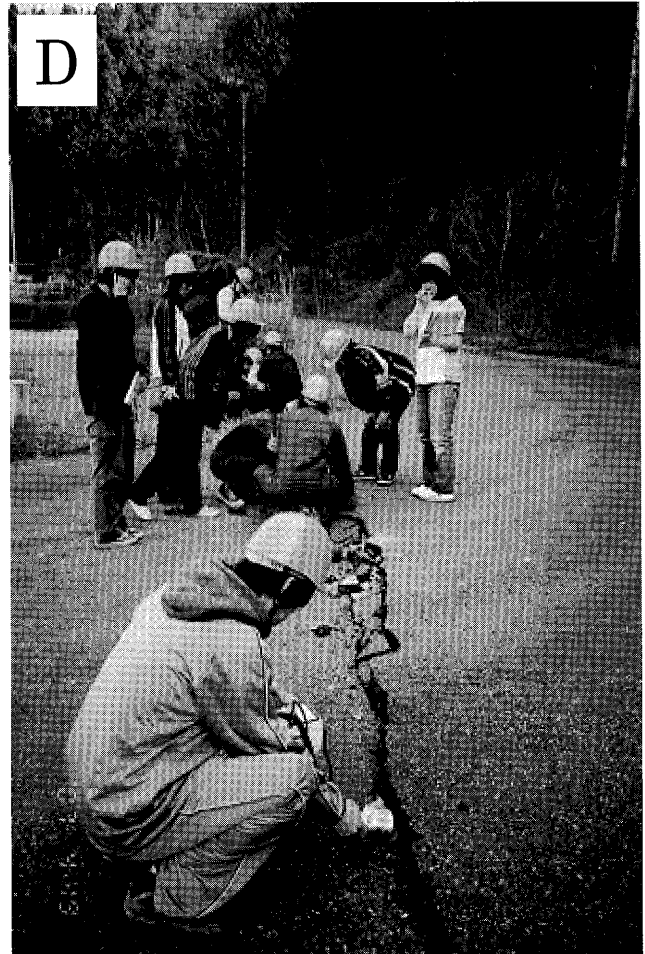
D
2007.4.19. 石川県輪島市門前町
道路に生じた亀裂
(115-122 cpm)

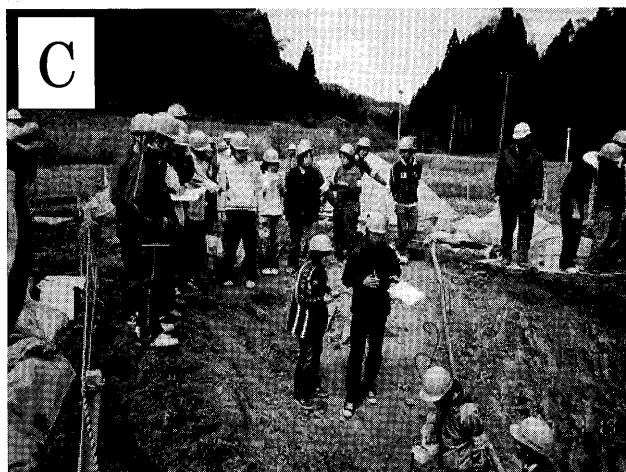
トレンチ調査を行った輪島市中野屋は40-110cpmと場所により幅があった(第6C図)。

C
2007.4.19. 石川県輪島市中野屋
トレンチ調査現場 (40-110 cpm)

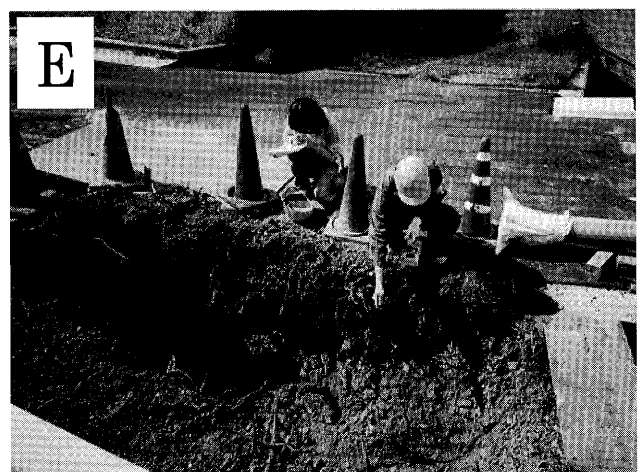
E
2007.4.19. 石川県輪島市門前町
(85-162 cpm)
