Sea salt-damaged rice fields after the Noto Hanto Earthquake in 2007 (<Special issue>The Noto Hanto Earthquake in 2007(Part2))

能登半島地震による水田の塩害被害

Sea salt-damaged rice fields after the Noto Hanto Earthquake in 2007

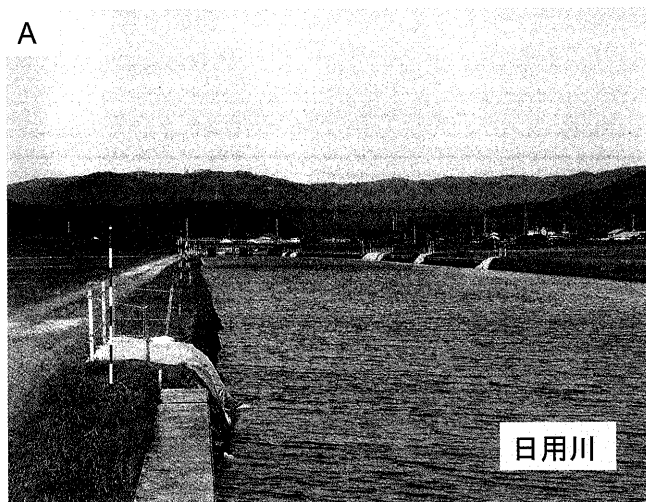
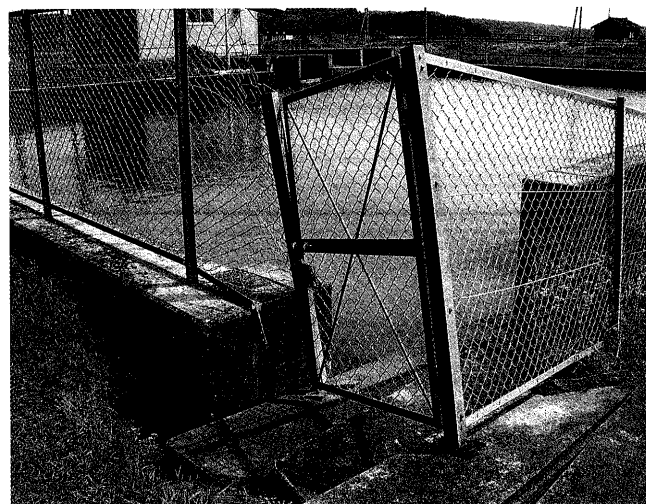
第2図 能登半島地震による日用川土手の被害と貯水池

水田にし、約20年前の圃場整備事業で耕地整理を行い用水の循環システムを設置したところである。用水循環システムの源である貯水池は、海から600m内陸に位置し、日用川の右岸にある。日用川の水質測定点をN1～3、水田の水質測定地点をT1～3、そして、用水路の水質測定点をY5～7で示している（第1図）。日用川の右岸および左岸の十数ヶ所の石垣部分で亀裂や湾曲が起り、水色のシートで覆われている。石垣部分が河川側にせり出しているが、コンクリートの部分は一見すると異常がないように見える（第2図A）。日用川沿いの貯水池は深さ2-3mで、水は赤褐色に濁り、フナや亀が死んでいた（第2図B）。その貯水池の南側角の金網のフェンスは根元のコンクリートの陥没により傾き破損している（第3図）。この陥没部分は水田を循環してきた水が貯水池に集められる場所であり、ここに接する大型のU字溝は5cmほど海側にずれを生じている。今回塩害を被った水田は4月中旬に水を入れ、5月6日に田植えをしたが、6月7日現在約20cmに成長した稲の葉先が枯れ（第4図A）、または、完全に茶色になって立ち枯れしている（第4図B）。その完全に立ち枯れた水田の水や湧き水も採取して水質測定を行った（第5図）。第6図は6月7日に調査した水田とその20日後の様子を示した。この間の雨水による掛け流しの効果が上がり、少しは稲が緑色に復活したが、生育状態はよくない。なお、第6図Bの右下に注水栓を示したが、ここから塩水化が生じたことを示している。6月7日の水質調査の後、地元の農家数軒が集まり、結果の報告を求めたので現地説明会を開いた（第7図）。当日は、行政側も十数名で調査を行っていたが、地元農家に説明をする機会を持たなかったし、我々の調査結果の説明も求められなかった。

Fig.2 Cracked banks of the Hiyou River damaged by the Noto Hanto Earthquake in 2007 (A), and the reservoir for irrigation (B).

本研究地域である日用川は七尾西湾から海水が遡上するが、河口からわずか600~700mの間で、今回の地震により石積みの数十ヶ所に間隙が生じた(第2図)。コンクリートの見えている部分には亀裂は認められていない。石積みの部分は、海水が陸地側へ侵入するのを防ぐだけの圧力、すなわ

また、降雨時に水田の塩抜きをするとともに、塩水が浸透する亀裂や陥没場所の修復工事が先決である。ラドン値が高い値を示す亀裂や陥没場所、石積みが乱れている場所を修復し、海水の侵入を防ぐことが必要である。さらに、地震後3週間以内に被害届けを県に提出する期限が過ぎていて保証対象にならないこのような場合でも、被災時にさかのぼって補助・支援が適用されるように、支援制度の改正も早急に解決すべき問題である。

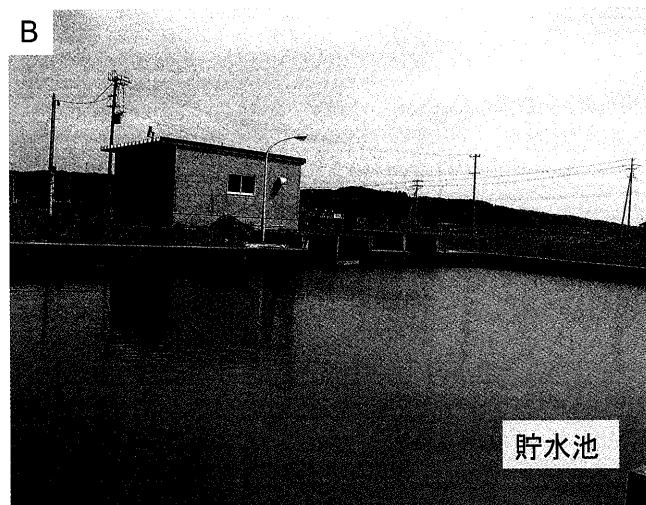
第3図 用水路から貯水池への水の取入れ口での陥没 (R7 地点)
Fig.3 The subsidence at the intake of the reservoir (Sample R7)

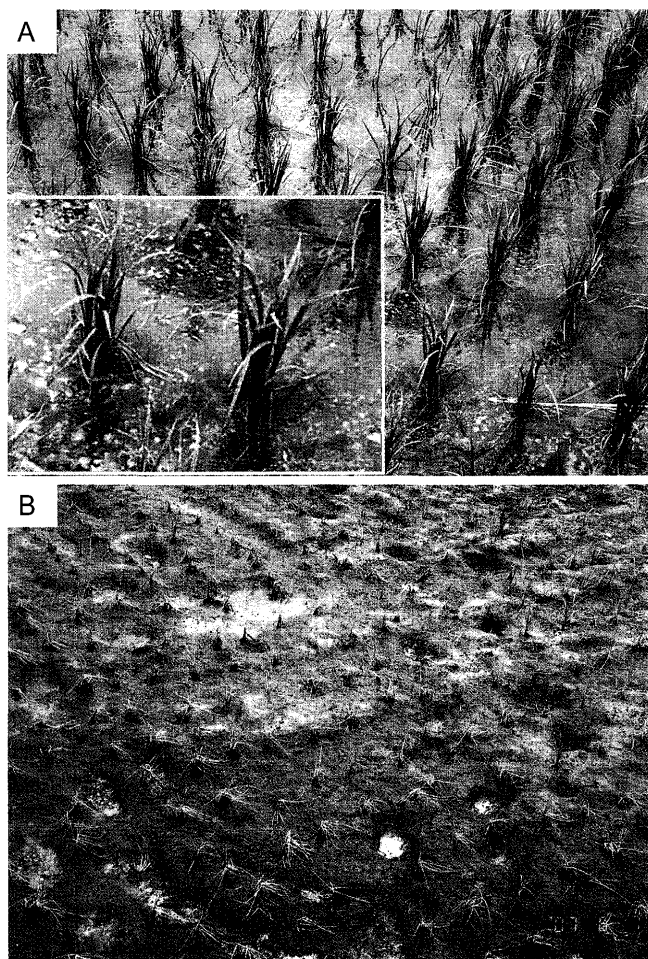
第4図 葉先が少し枯れた苗 (A, 試料 T1) と枯れた苗 (B, 試料 T2)

Fig.4 Withered blades of young plants at rice field (A, sample T1), and the died young plants (B, sample T2).

ことにより、作物に塩害を起こしたことが明らかになった。高濃度の塩水が水田に流入すると、短時間のうちに全葉が枯死する。塩害を受けた根は、土壌中の鉄が根の表面に付着して沈積するため、褐色に変色し、根ぐされをおこすことが知られている。塩水が流入した水田の土壌は、塩基置換反応を起こし、塩分中のナトリウムを吸着して、塩基類、二価鉄などを放出する。このため二価鉄は活性化され、水稻は二価鉄によって根ぐされに似た養分吸収阻害を起こす。この時、被害発現濃度は水稻の生育時期および環境条件によって異なるが、土壌中の塩素濃度として、活着期0.05～0.07%、分けつ期0.07～0.1%、出穂期以降0.07～0.1%位と考えられている。通常の場合、塩素濃度が0.05%以下の水を使用していれば、被害が発生する可能性は低い(千葉県1990)。本研究による塩害を受けた水田土壌中のClが2wt%と高く、また、枯死した稲のClが1.4wt%であったので、この分析結果は、まさにこの事例に相当する。

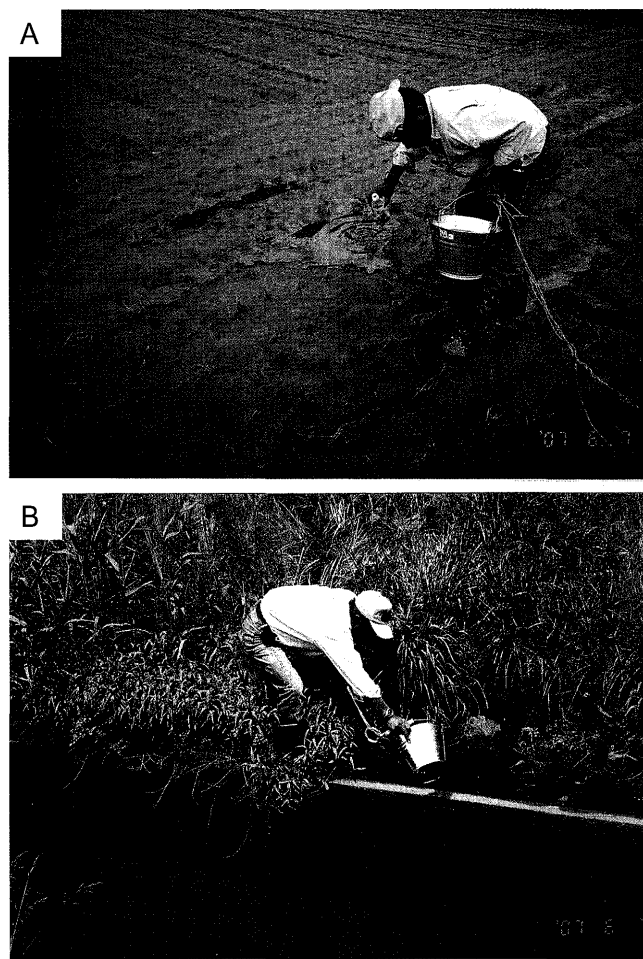
第5図 採水. A: 被害水田 (試料 T2), B: 湧き水 (試料 Y3)

Fig.5 Sampling water at sea salt-damaged rice field (A, sample T2), and spring-water (B, sample Y3).

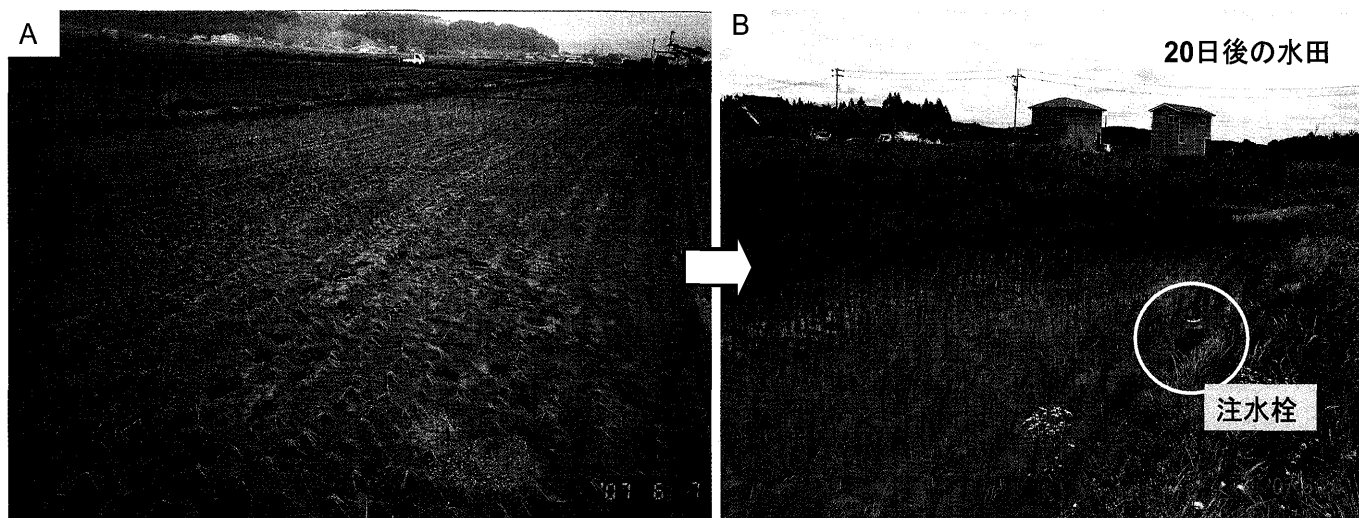
第6図 被害水田 (試料 T3) の様子

Fig.6 The sea salt-damaged rice field on the 7th June 2007 (A, sample T2) and the little recovered field from sea salt-damage after 20 days (B, sample T2), indicating tap system (circle in B).

(Cl) は、土壌粒子に吸着されず、ほとんど全量が土壌中に溶解してイオンとなっているので、土壌から塩分を除去するには、土壌の水洗によって比較的容易に達成できる。水洗の方法には<掛け流し法>と<除塩溝法>があるが、いずれも塩害圃場に真水を入れ、田面水を排水するとともに塩分を除去する方法である(千葉県1990)。しかし、本研究地のように水田に苗があるまま塩分除去を行うので、耕耘して土壌と真水を混合することができず、根の深い部分の塩分除去は難しい。梅雨時の雨水を最大限に利用して、畝の間の溝から掛

け流す方法がよいと考える。

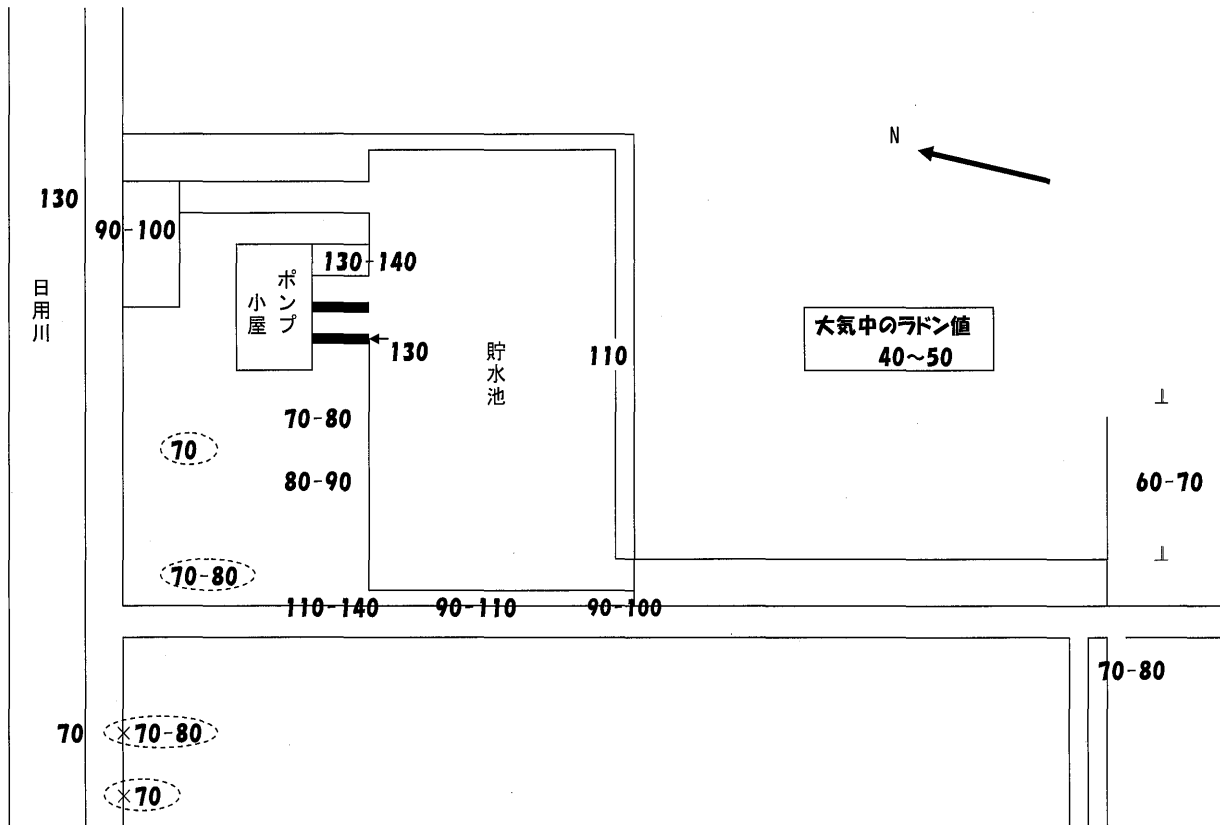
七尾市中島町奥吉田の貯水池およびその周辺の調査地点の概略図を第8図に示した。水質測定およびラドン測定（R）を行った日用川（N）、水田の用水路（Y）、貯水池（C）、水田（T）および貯水池の敷地内に掘削した試掘溝（S）の位置を示している。なお、試掘溝（深さ135cmと190cm）の上部は砂層であり、下部は泥層である。貯水池周辺のラドン測定値を第9図に示した。大気中のラドン値は40～50cpmと低い。貯水池や日用川周辺の亀裂や陥没部分はいずれも90～140cpmと2～3倍高い値を示した。なお、土壌や水田は70～80cpmを示している。すなわち、これらの値は今回の地震による陥没や亀裂の部分でラドン値が高いので、地下深部の変化を示唆している。また、貯水池および周辺の水質測定結果のうち、pH値を第10図にプロットした。日用川は海水なので勿論pH8を示したが、地震による亀裂や陥没が生じた場所やラドン値が高い場所もpH8を示した。特に、貯水池の金網が破損している所はpH8.14を示し、試掘溝もpH7.85～7.94と高い値を示したことからラドン値とpH値には相関関係がある。また、pH値が高いところではEC値も高く、両者に相関関係が認められる（第1表）。さらに、採集した水のXRF分析結果からEC値と塩素Clの含有量に

第9図 貯水池周辺のラドン値 (単位: cpm)

Fig.9 The measurements of $\alpha\beta$ -ray (R_n) counting rate (cpm) using hand-borne around the reservoir.

現地における水質測定値とラドン濃度との同時測定により、両者に相関関係があることが明らかになった。大気中のラドン濃度が40~50cpmであるのに対して、地上の建造物の破損箇所や亀裂、陥没の生じている場所はラドン濃度が2~3倍高く、80~140cpmを示した。また、ラドン濃度が高い場所のpHとECが相関して高い傾向が認められた。すなわち、地震の影響が認められる場所のpHは海水の8に近い値

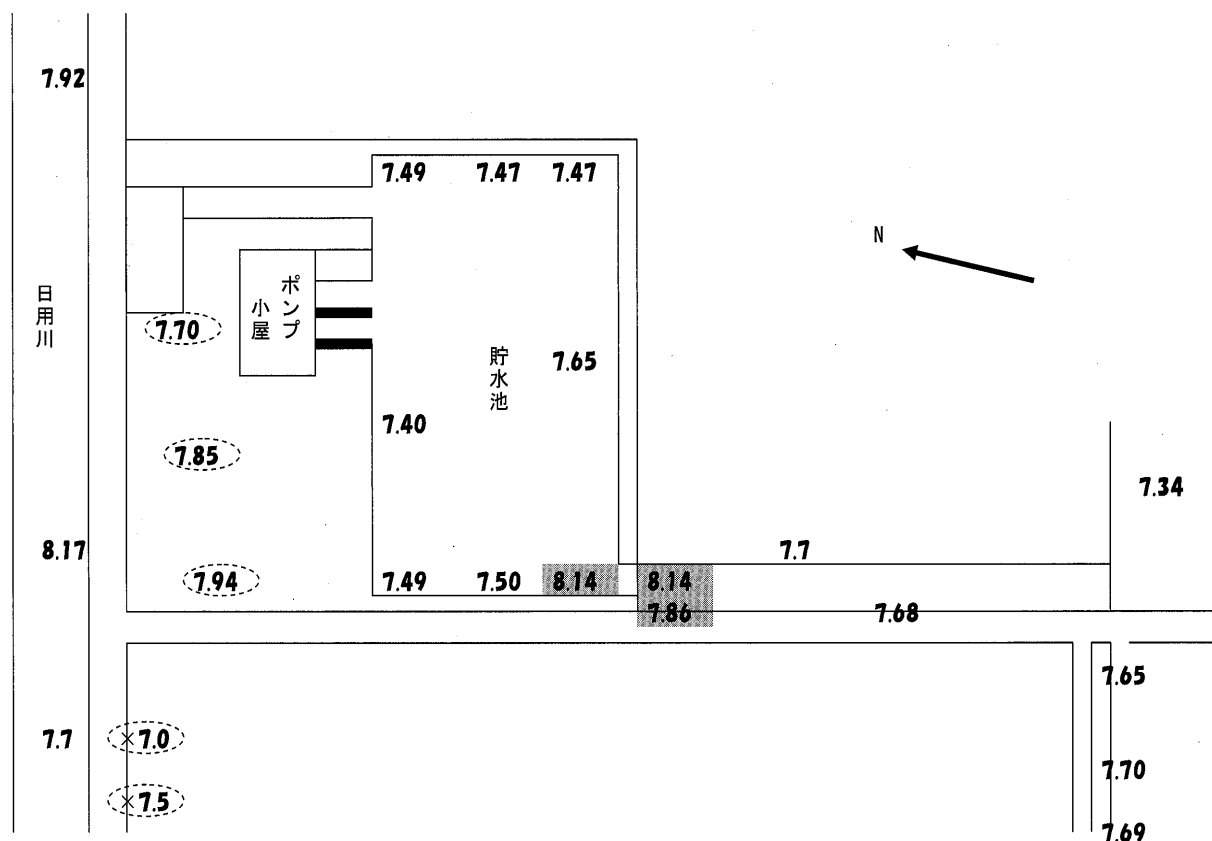
第10図 貯水池および周辺の水質 pH

Fig.10 The measurements of characteristics pH of the water around the reservoir.
