(100) 1993年能登半島沖地震による地盤変状と構造物の被害

金沢大学工学部 北浦 勝, 金沢大学工学部 宮島昌克
金沢大学工学部 池本敏和, 福井工業高等専門学校 吉田雅穂

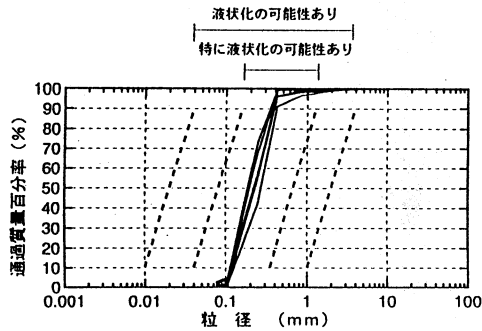
図2 自然堆積砂地域の噴砂の粒径加積曲線

噴砂の状況および周辺の構造物の被害状況を表1に、噴砂発生地点を図1に示す。今回の地震で噴砂の生じた地点は以下のように分類できる。すなわち、自然堆積砂の地域の他に、港湾などの埋立地、田圃を砂で埋めて宅地などにした地域である。港湾などの埋立地としては、鶴飼漁港、飯田港、蛸島港などが、田圃を砂で埋めた地域としては、珠洲市浄化センター、緑剛崎観光センターなどがある。そこで、この3つに分類した地域ごとの噴砂の粒径加積曲線を図2~4に示した。なお0.074mm以下の細粒分についての沈降分析結果は同図に含まれていない。また同図には、「港湾の施設の技術上の基準・同解説」¹⁾に示されている、液状化の可能性の高い粒径分布の範囲も示した。同図によれば、自然堆積砂と考えられる地域の噴砂はいずれも均等係数が2.5以下であり、粒径がそろっており、「特に液状化の可能性あり」と判断される粒径の範囲にすべてのサンプルが入っている。一方、埋立砂と思われる噴砂には細粒分含有率が他のものより多く、田圃を埋め戻した砂と考えられるものには粗粒分が若干多く含まれていた。

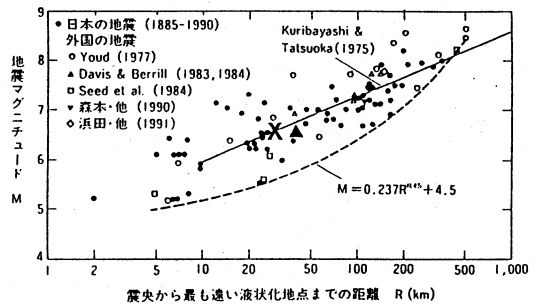
図5 震央から最も遠い液状化地点までの距離と地震マグニチュードとの関係 (文献2に加筆)

図5は、地震マグニチュードと震央から液状化地点までの距離をプロットしたものであり、外国の事例も含まれている²⁾。今回の地震では珠洲市市街地の震央距離は約30kmであり、これを同図にプロットすると×印となる。また、著者らが発見した噴砂の中で震央から最も遠い地点は見附島付近(宝立町鶴飼)のものであり、震央距離は約40kmあり、図中▲印となる。同図より、今回の地震における噴砂の発生地点がこれまでの事例と調和していることがわかる。

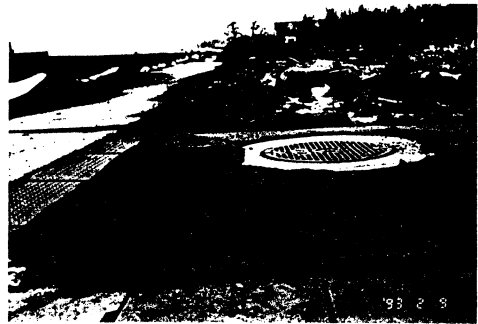
液状化に起因する構造物被害としては、正院町正院の市営住宅の沈下(写真1)に代表される、液状化後の地盤沈下によるものがある。住家の被害の多くは、液状化に起因する不等沈下によるものであった。また、海岸堤防の水叩工の不等沈下や下水マンホールの周辺地盤の沈下(写真2)などが見られた。港湾でも地盤沈下が見られたが、構造物は杭基礎で液状化しない層に固定されているので、港湾施設や下水施設には地盤沈下の影響はなく、構造物と周辺地盤との間に段差が生じた程度の被害であった(写真3)。

写真2 マンホール周辺地盤の沈下（熊谷町）

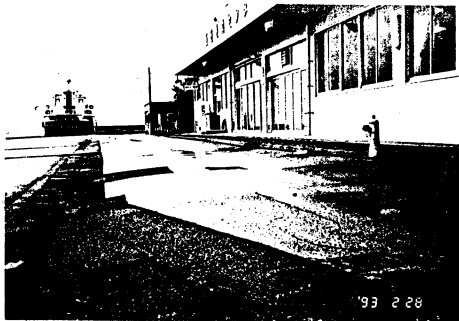
写真3 飯田港フェリー埠頭の沈下（飯田町）

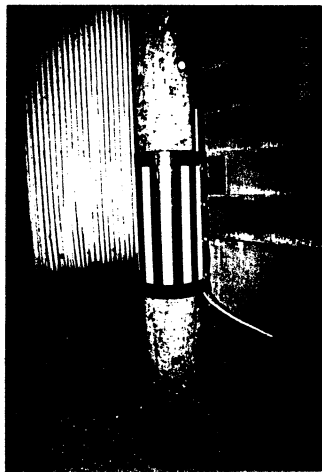
としては、電柱の沈下 (写真5) がいくつか見られた。

写真5 電柱の沈下（飯田町）

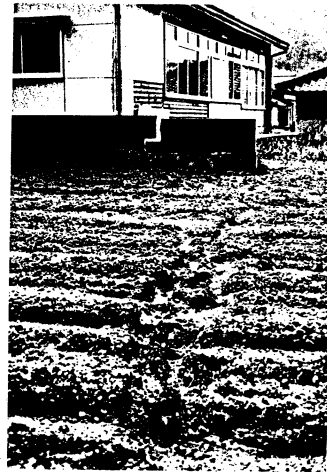
液状化に伴う側方流動については、熊谷町から野々江町にかけての海岸近くと川浦町にその特徴が認められた。熊谷町から野々江町にかけては多くの噴砂が見られたところであるが、海岸に向かって緩く傾斜しており、その斜面にある畑地には海岸線と平行に亀裂が入っていた。また、海岸線と平行に埋設されている下水のマンホールには多くの亀裂が見ついている。川浦町についても、海岸線と平行に畑地に亀裂が入っており (写真6)、緩い斜面の下端にあたる海岸堤防の一部が海岸の方へ大きく押し出されている。変形量その他については、さらに詳細な測量を行う必要がある。

写真6 地盤の側方流動による畑地の亀裂と住家の被害（川浦町）
