# 2005年福岡県西方沖地震における 上水道ライフラインの被害

2005年3月20日に発生した福岡県西方沖地震による上水道ライフラインの被害を報告する。震度6弱が記録された福岡市では耐震強度の高いダクタイル鉄管の普及率が高かったこともあり、埋設管の構造被害は最小限に止まった。海岸埋立て地で局所的に生じた液状化による地盤変形に対しても、いわゆる耐震継手が効果を発揮して被害が生じなかった。これらの事例を報告し、今後の教訓を明らかにする。

**DAMAGE TO WATER SUPPLY SYSTEM  
IN THE 2005 FUKUOKA-KEN SEIHO-OKI EARTHQUAKE**

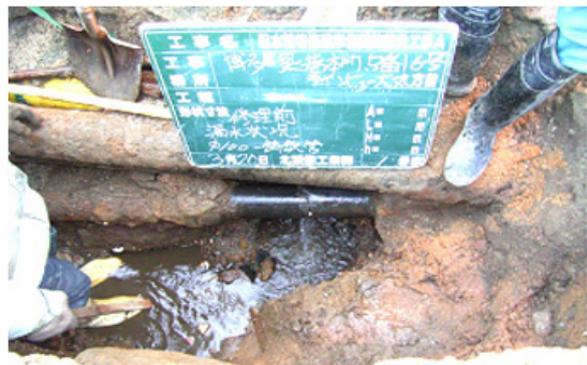
写真-1 折損状況

配水施設については、配水管総延長 3,658km（平成 15 年度末）に対し、31 箇所の被害を受けた。その内訳は表-4に示すように、管の折損が 12 件、継手の離脱が 20 件、フランジ漏水が 1 件である。被災の特徴としてまず、被害形態を管体の折損(写真-1)と継手の離脱(写真-2)に大別することができる。管体に折損を受けた管路は全て高級铸铁管（昭和 40 年代後半まで一部使用）であり、現在使用しているダクタイル铸铁管については、折損に至る被害はなかった。また、継手の離脱については、口径の違いはあるものの継手の主流である A 形、T 形、K 形の全ての受け口で離脱が報告されている。特殊なものとしては、鋼管φ600mmからの漏水があり、経年化で腐食が徐々に進行したものが、地震による衝撃で一気に破壊され漏水が発生したものと考えられる。

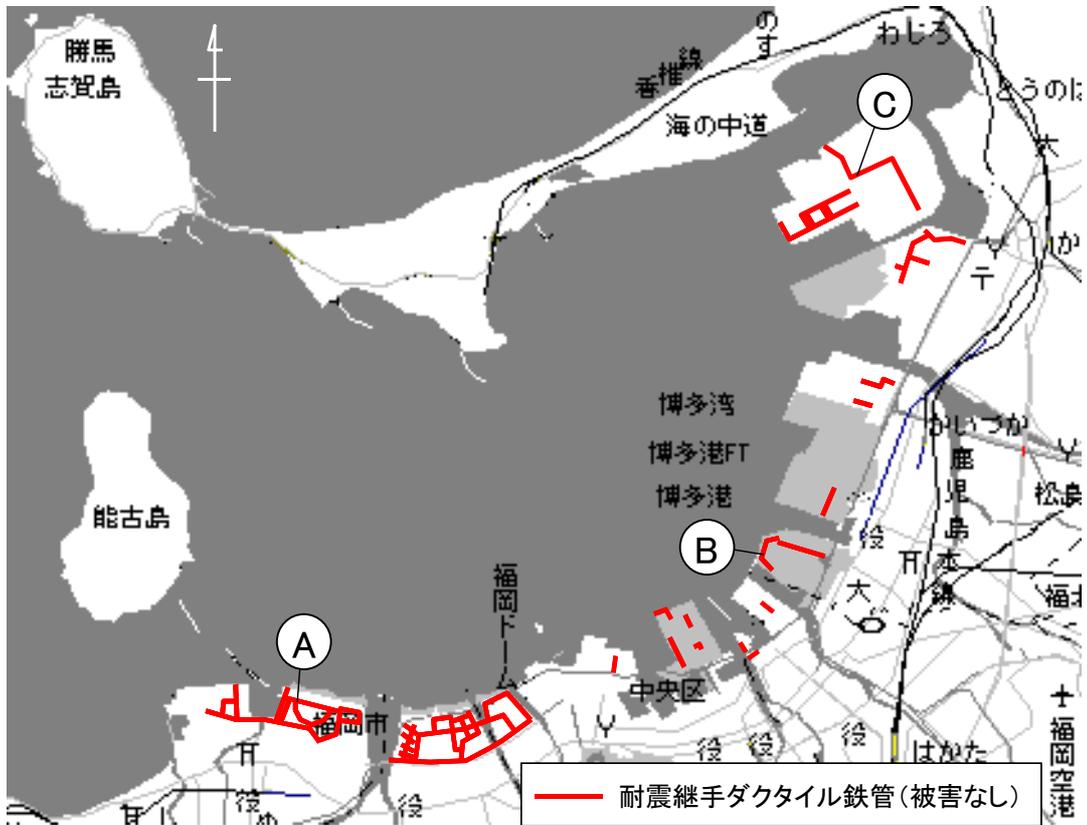
図-2 耐震継手ダクタイル鉄管の布設位置（福岡市内海岸埋立て地）

図-2に福岡市内での耐震継手ダクタイル鉄管の布設位置を示す。福岡市では約 50km 布設されているが、そのほとんどが海岸埋立て地帯である。また、海岸埋立て地には、福岡地区水道企業団のφ800mm 耐震継手ダクタイル鉄管も布設されていた。図-2におけるA～C地点の状況を写真-3～写真-5に示す。写真-3, 4では管路埋設位置に顕著な噴砂が見られ、路面の陥没が見られたが、
