1999年コロンビア・キンディオ地震による 地盤震動とライフライン被害

宮島昌克¹・橋本隆雄²

1999年1月25日にコロンビアのキンディオ県を震源として直下型地震が発生し、1,000名以上の犠牲者が出た。震源位置は北緯4.41°，西経75.72°であり，深さは10km以内である。マグニチュードは6.2である。土木学会地震被害調査小委員会から派遣され，3月3日から15日の約2週間にわたり現地調査を行った。本文では，現地で収集した資料をもとに，地盤震動分布や被害の概要を明らかにするとともに，被害の最も大きかった人口約28万人のアルメニア市の上水道被害を中心にライフライン被害と復旧状況について報告する。

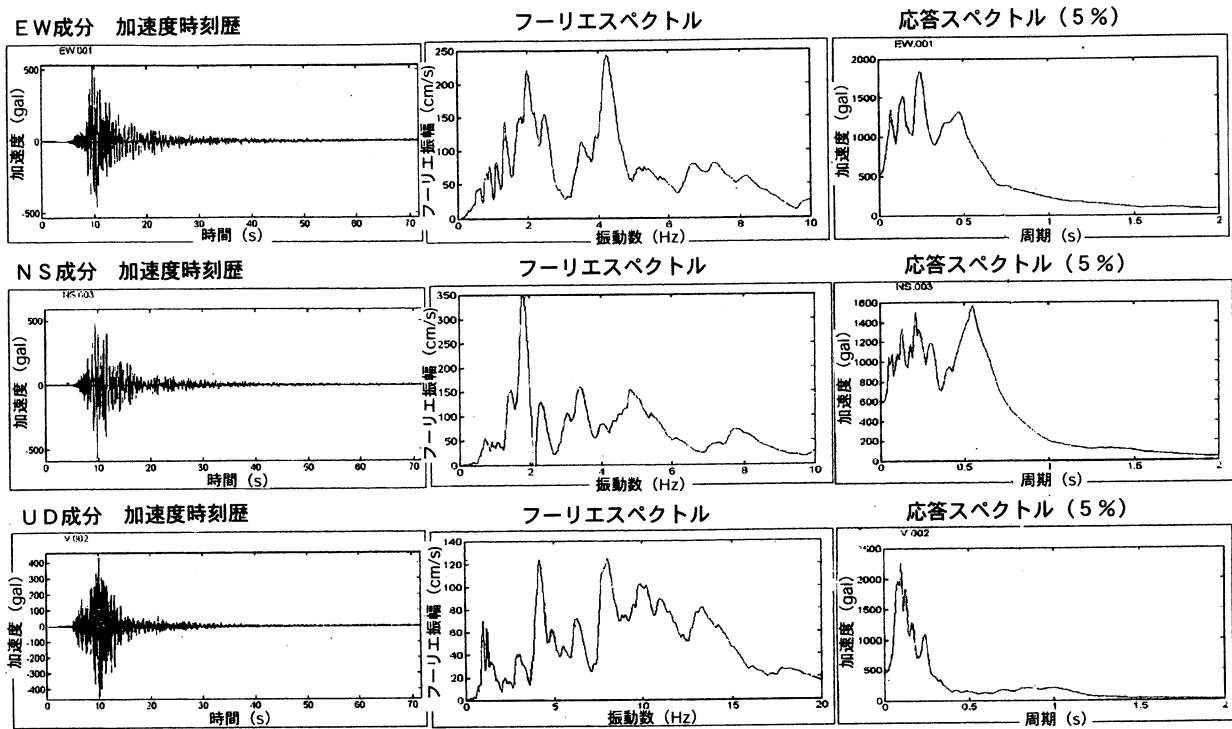
最も大きな被害が生じたアルメニア市の北部にあるキンディオ大学では強震観測が行われており，本震の水平最大加速度は南北方向が0.591g，東西方向が0.528g，上下方向のそれは0.455gであった。加速度の時刻歴とフーリエスペクトル，応答スペクトルを図-1に示す。上下方向の最大加速度が水平動の約8割と大きいことが特徴的である。この他にも11点の岩盤，9点の表層土で強震記録が得られている^{1)・2)}。最大加速度と震央距離の関係を図-2に示す。震源付近では4地点でしか記録が得られていないが，中程度の地震の震源付近の記録という観点からは興味深いと思われる。また，最大加速度の上下/水平比を震央距離50km以内のものについて図-3にまとめたが，上下動が顕著なのは前述したアルメニア市だけであることが明らかである。

図-1 本震の加速度時刻歴とフーリエスペクトル，応答スペクトル（アルメニア市）¹⁾

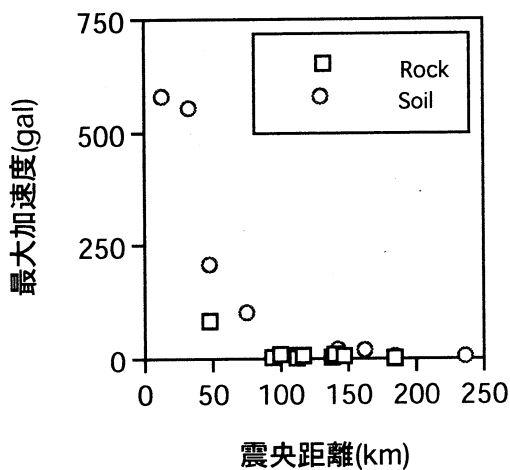
図-2 最大加速度と震央距離との関係

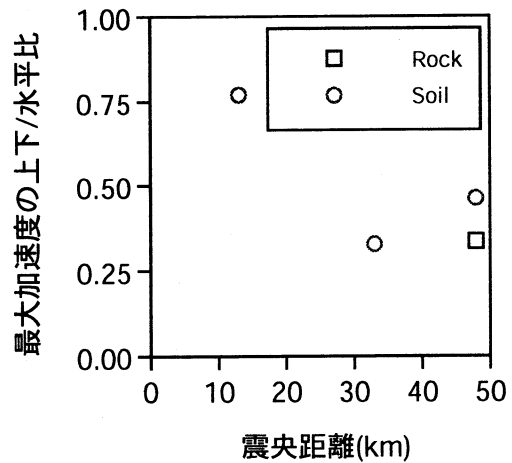
図-3 最大加速度の上下/水平比と震央距離との関係

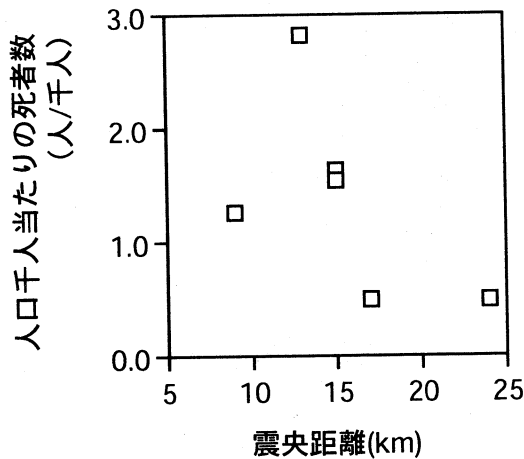
3月3日現在の内務省のレポート³⁾によれば，死者の総数は1,171名，負傷者4,795名となっている．この統計には行方不明者は含まれていないが700名以上であるという情報もあり，瓦礫の撤去に伴い死者数はさらに増えるものと思われる．主な市，村別の死者数を図-4に示す．ここでは，人口1,000人あたりの死者数を死者率として示した．前述したように被害の最も激しかったアルメニア市で死者率が高く，2.8人/千人となっている．これは阪神・淡路大震災の東灘区，灘区，長田区（いずれも5.0人/千

図-4 人口千人当たりの死者数と震央距離との関係

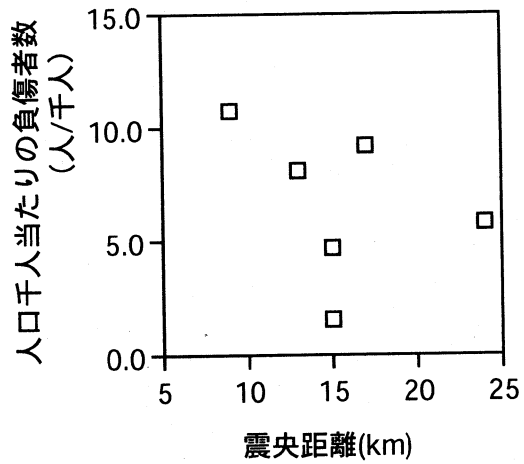
人以上）よりも小さいが，兵庫区とはほぼ同じ値である．また，全体的傾向としては，震央から離れるほど死者率も低減している．同様に負傷者数についても整理し，図-5にまとめた．

図-5 人口千人当たりの負傷者数と震央距離との関係

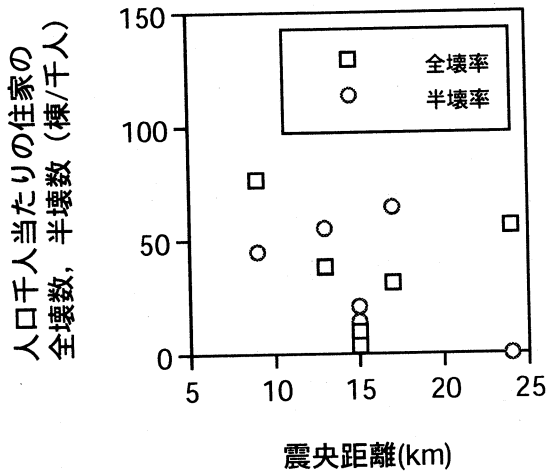
図-6 人口千人当たりの住家の全壊数, 半壊数と震央距離との関係

壊数, 半壊数を求め, 震央距離との関係を図-6に示した. 全体的に見れば, 震央距離が大きくなるにしたがって全壊率, 半壊率ともに減少している.

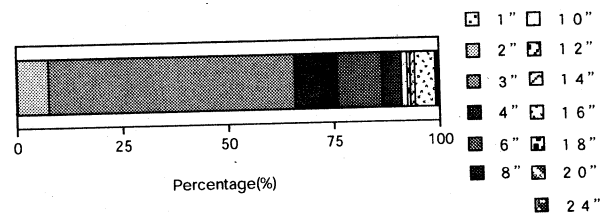
図-8 アルメニア市上水道管路の管径構成割合

配水管の敷設延長は約333kmであり, 用いられている管種の構成は図-7に示す通りである. 同図におけるACPは石綿セメント管, VPは塩化ビニル管, DIPはダクタイル鋳鉄管, GIPは電気メッキ鋼管, CIPは鋳鉄管, CPは鋼管で外装補強されたコンクリート管をそれぞれ示している. 約67%が石綿セメント管であり, 約30%が塩化ビニル管からなっている. 石綿セメント管は15年前以前に埋設されたものであり, 新たに埋設するものには用いられていないということであった. また管径の構成は図-8に示す通りであり, 約58%が3インチ管であり, 4インチ(約100mm)以下の小口径管路が全体の約76%を占めている.

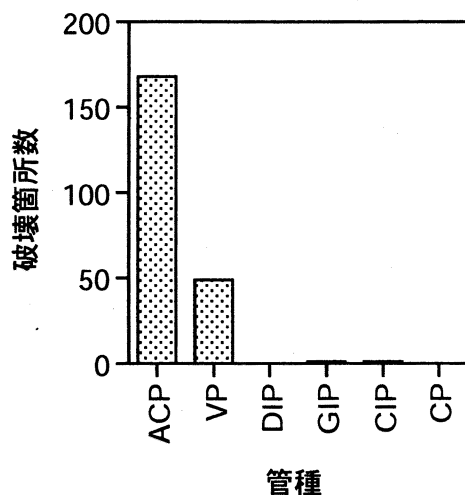
図-9 アルメニア市上水道管路の管種別被害箇所数 (2月25日現在)

図-9に管種別の被害箇所数を示す。全体の80%近くが石綿セメント管であり、残りのほとんどが塩化ビニル管の被害である。また、図-10に管径別の被害箇所数を示す。4インチ(約100mm)以下の小口径管の被害が全体の約90%を占めている。

以上より、上水道管路の被害の特徴としては小口径管の石綿セメント管の被害が顕著であるということであり、わが国の地震被害と共通していることが明らかとなった。

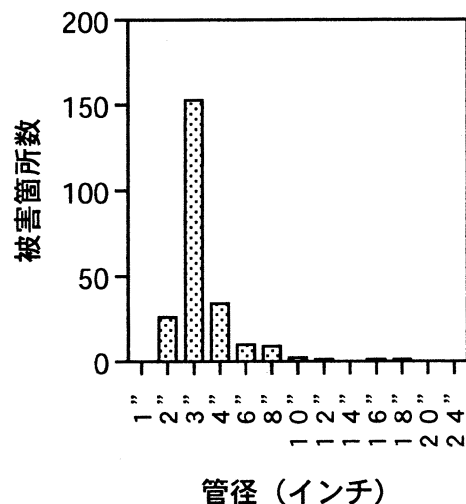
図-10 アルメニア市上水道管路の管径別被害箇所数 (2月25日現在)
