# 2000年鳥取県西部地震における 上水道管路網の被害分析

宮島昌克<sup>1</sup>・吉田雅穂<sup>2</sup>・北浦 勝<sup>3</sup>

2000年10月6日に発生した鳥取県西部地震においては、鳥取県西部の西伯町、会見町、日野町などで合わせておよそ2,800世帯が地震直後に断水し、市民生活に大きな影響を及ぼした。本研究では、米子市と境港市に給水している米子市水道局に注目し、上水道被害の全体像を被害統計に基づいて報告するとともに、被害の特徴について分析した。特に、液状化の発生が顕著だった境港市の竹内工業団地内の被害に注目し、地盤データを解析することにより地盤特性と管路被害との関係を考察した。その結果、管路の被害は液状化による地盤変形の影響を強く受けていることが明らかになった。

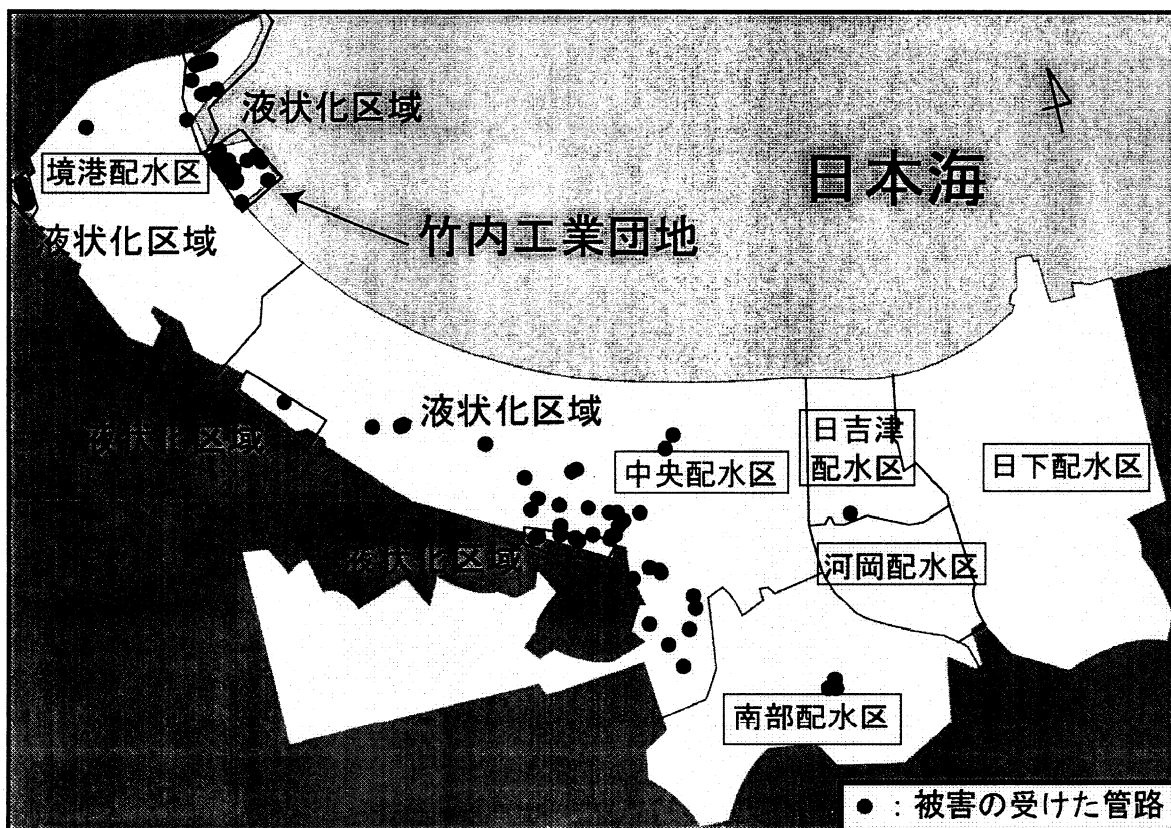
図-3 配水管の被害分布図<sup>2)</sup>

図-3は、米子市水道局給水維持課によって作成された配水管の被害分布図<sup>2)</sup>である。同図によれば、配水管被害が集中している地域は、液状化発生区域と良い対応を示していることが分かる。そこで次章以降では、液状化発生区域のひとつである竹内工業団地を取り上げて管路被害と地盤特性との関係について考察する。

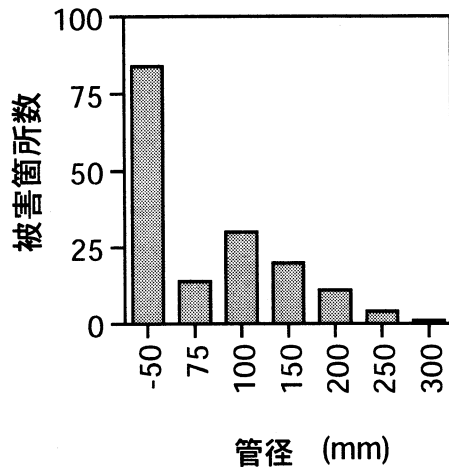
図-4 配水管の管径別被害箇所数

よれば、50mm以下の小口径管の被害が最も多く、300mm以上の大口径管にはほとんど被害の生じていないことがわかる。これを被害率で比較すると図-5に示すように、75mm、50mmで被害率が大きく、他は0.1箇所/km前後の値となる。

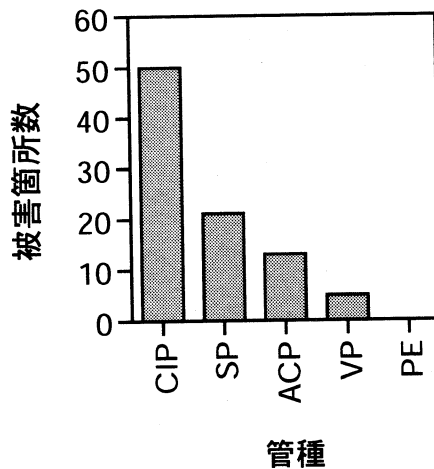
図-6 配水管の管種別被害箇所数 (φ50mm以上)

管径50mm以上の配水管の管種別被害件数を図-6に、管種別被害率を図-7にそれぞれ示す。被害箇所数では铸铁管が最も多くなっているが、被害形態としてはT型铸铁管の抜けと突っ込みが多い。ついで鋼管が多くなっているが、ネジ部分の切断がほとん

どであった。石綿セメント管は強度が低い割には被害箇所数が少なくなっている。これは、近年開発された地盤条件の比較的良好な場所には石綿セメント管が埋設されていないためであると考えられる。被害形態としては管体部の折れと継手の引き抜けが見られた。塩化ビニル管は管径50mm以上の配水管にはほとんど用いられておらず、被害箇所数も小さくなっている。一方、被害率で比較すると鋼管のそれが大きくなっているが、これは図-2からもわかるように敷設距離が他に比べて極めて短いことによる。

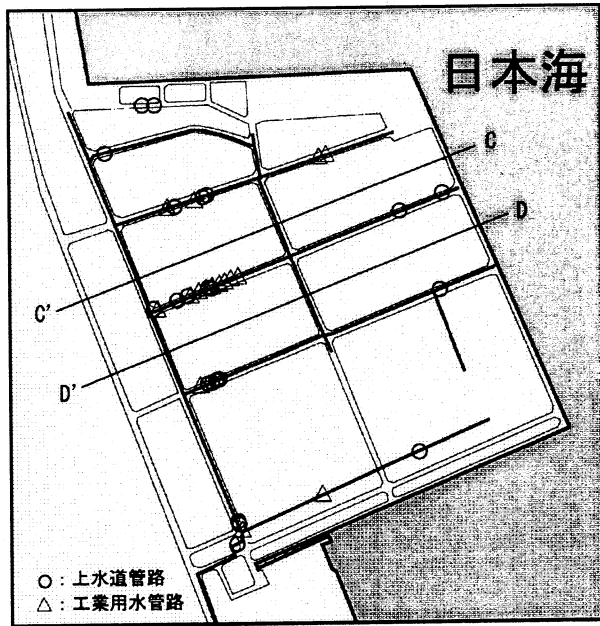
図-8 竹内工業団地内の管路被害分布

図-8に竹内工業団地の平面図に上水道管路の被害箇所をプロットしたものを示す。同図には、工業用水の被害箇所も記されている。竹内工業団地の上水道は1本の水管橋によって埋立地内に供給されていたが、液状化に伴う地盤流動により水管橋の付け根で圧縮破壊してしまい、地震直後には全く団地内に給水されなかった。また、工業用水も1本の水管橋で埋立地内に給水されており、これも破壊してしまった。システム冗長性が望まれる。

さて図-8によれば、上水道管路と工業用水管路の被害分布は極めて似ている。すなわち、埋立地を東西方向に2分し、海側と陸側と呼ぶならば、陸側に管路被害が集中していることがわかる。また、地震

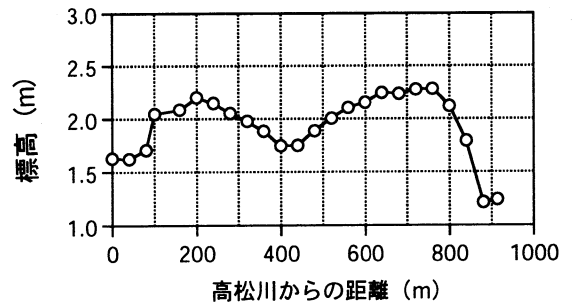
図-10 竹内工業団地内道路の東西方向標高分布

直後に行った現地調査によれば、被害発生箇所の道路は凹凸や亀裂が多く生じていた。また、噴砂・噴水も埋立地全域で生じていたものの、陸側の方がその程度は大きかった。したがって、液状化の程度の違いが管路被害の程度に関係していることが推察される。そこで、地盤特性についてさらに検討を進める。図-9は図-8に示したD-D測線の地質断面図<sup>4)</sup>である。陸側は約300mにわたり、埋立土層の下に旧の砂浜と見られる砂層が見られる(Ad)。それより海側では約10mの厚さの埋立土層(R)がある。海側でも噴砂・噴水が見られたことから、埋立土層も液状化したものと考えられる。図-10に管路被害が顕著だったC-C測線とD-D測線の間にある道路沿いをレベル測量して求めた、地表面の高低差を示す。高松川に架かる橋の中央の標高を2mと仮定したときの相対高さを示しているが、高松川から約400mあたりで沈下のピークが見られる。この位置を図-9と比較すると、深さ30-40mに洪積砂層(Dus2)の窪地に軟弱な沖積粘土(Ac)が堆積している箇所と一致する。この地層の不均一性により、地盤の不等沈下が生じたことが考えられる。この不等沈下によ

て液状化地盤の流動が生じたか否かは明らかではないが、道路表面の変状および管路の破壊に深く関与しているものと思われる。
