鳥取県西部地震における竹内工業団地の被災宅地診断と地盤被害状況

千代田コンサルタント 正会員 橋本隆雄
金沢大学工学部 国際会員 宮島昌克

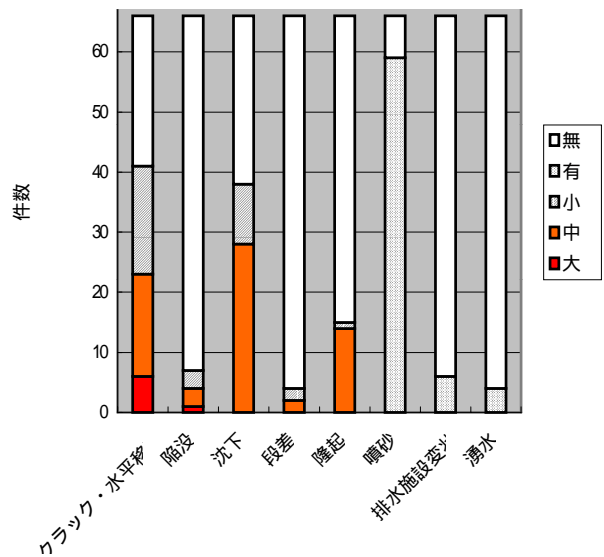
図1 宅地地盤被害状況分類

竹内工業団地の分譲面積49.9haの68区画の被害分析を、被災宅地危険度判定士が行った判定調査票の変状判定結果を用いて行った。この判定票では、表1に示すような各変状項目における変状程度(小・中・大)からその最大値(最大5点)を採用し、総合点を求めて判定することになっている。なお、湧水がある場合には1点を加算することとしている。各項目の判定調査結果は、表2に示すとおりである。今回の判定においては、各変状項目毎には行っているが総合評価は行われなかった。さらに、噴砂に関する記述がなかったが、湧水の項に記述しているものが多かったため、湧水と同様に扱った。宅地地盤被害は、クラック・水平移動、陥没、沈下、段差、隆起、噴砂、排水施設変状、湧水毎に変状の大・中・小、無しに区分している。宅地地盤の被害は、図1に示すように噴砂が大半を占め、表2に示すようにクラック・水平移動(図3)及び沈下(図5)が多く、隆起(図7)、陥没(図4)、段差(図6)は少なくなっている。特に、建物被害と宅地地盤被害の関係で検討すると、クラック・水平移動及び沈下のみでは杭基礎等の影響で建物に影響は少ないが、地盤が隆起を生じているところでは、同一宅地において地盤の沈下も大きく建物被害が発生していることが明らかとなった。建物が傾斜し、壁がゆがみ、ドアが開まらず床・壁にクラックが発生し、建物内部に隙間が生じている。また、給水管や排水管等のライフライン被害が発生し、沈下が調査時点でも続いている場合が多かった。

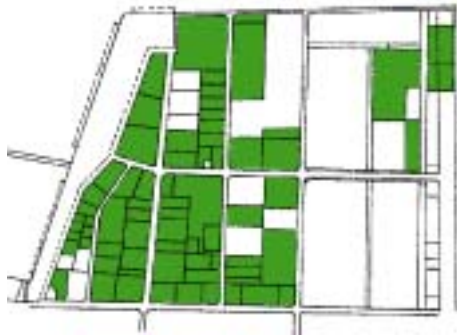
図2 噴砂

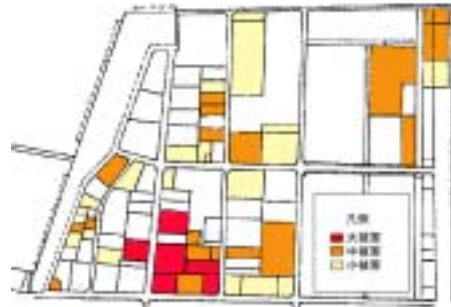
図3 クラック・水平移動

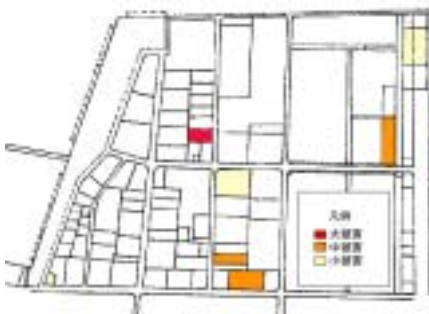
図4 陥没

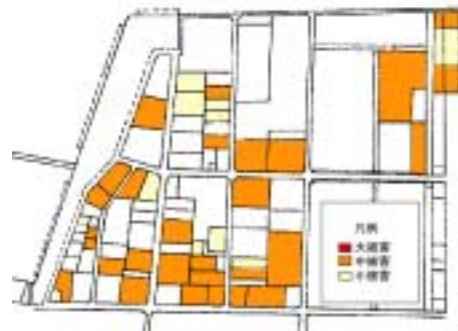
図5 沈下

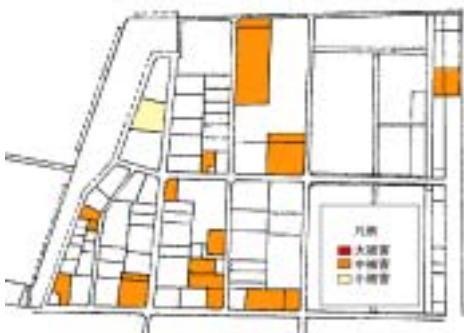
図6 段差

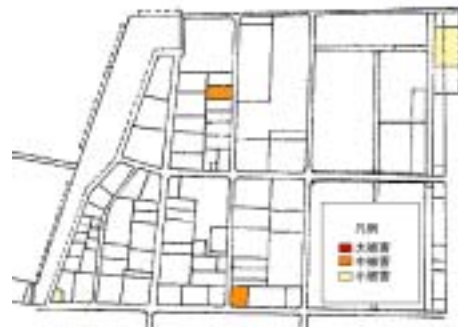
図7 隆起

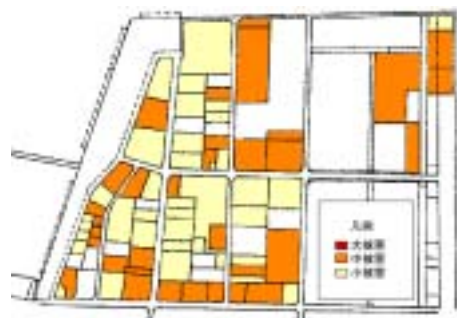
図8 総合評価

宅地地盤被害状況調査は、その後の被害状況を把握することには非常に役にたった。しかし、他の擁壁・のり面とは異なり判定の仕方やその結果のまとめ方についてわかりづらかったとの意見を頂いた。すなわち、表1に示した宅地の判定票の中に、液状化によって生ずる水平移動を直接判定する項目がなく、変状形態の1.クラック(幅)に水平移動も含めて評価していた。また、噴砂に関する項目がなく、6.湧水と置換えて評価していた。被害の総合判定が大被害とはならないようになっているので、実際には総合的な判定がなされていなかった。そのため、この判定結果が、その後の災害復旧費用の補助や税制上の優遇措置、買戻し等の参考に使用されることがなかったが、今後はその活用が望まれる。建物の傾斜等の被害は、沈下量20cm以上でかつ地盤の隆起現象を起こしているところ多いことが明らかとなった。この結果から、判定票を用いて総合評価した結果(図8)である中被害と実際の被害が一致していることが明らかとなった。
