2003年三陸南地震における消防団員の宅地被害調査と被災宅地危険度判定の比較

橋本隆雄¹・宮島昌克²

2003年三陸南地震では石巻, 築館, 気仙沼, 仙台等の市町村の宅地が大規模な被害を受けた。この直後に県内の被災者からの要望により, 消防団員が目視で5月28日, 29日の両日に渡り気仙沼市及び気仙沼土木事務所管内の各地区, 世帯の被害状況を調査し, その結果を文書にて整理したものが県に寄せられた。地震発生1ヶ月後に, 26名の被災宅地危険度判定士(以下, 宅地判定士という)によって129件の調査が2003年6月25日, 26日に行われた。この論文では, 地震発生後に消防団員の調査結果を宅地判定士の帳票で再評価し直したものと, 宅地判定士活動結果の比較・分析を行い, 宅地擁壁, 宅地地盤, 宅地のり面・自然斜面等の被害状況の違いから, 宅地判定士の初動体制の遅れの影響について検討し, 今後のあり方について提言する。

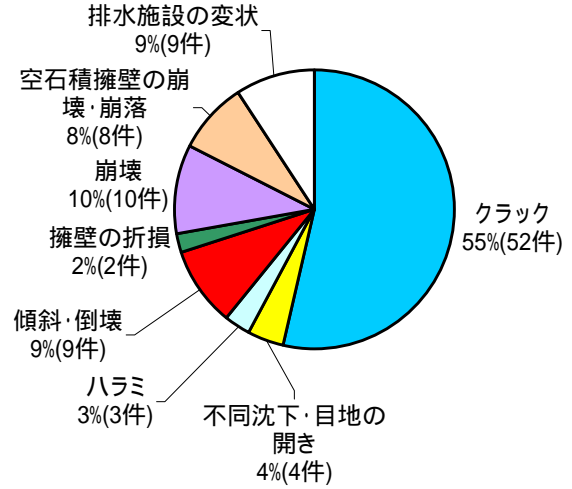
図-3 消防団による宅地擁壁被害の種類と被災程度

宅地擁壁の被害の種類は、図-3 及び図-4 に示すように 55%が練石積擁壁のクラックで崩壊 10%、傾斜・倒壊 9%、排水施設の変状 9%、空石積擁壁の崩壊・崩落 8%、とそれぞれ約 1 割程度を占めている。それぞれの被災程度は小程度～中程度が殆どを占める。しかし、図-5 に示すように宅地擁壁被害は、総合評価を行った結果、97 件の内小被害 40 件(41%)、中被害 37 件(38%)、大被害 20 件(21%)と中～大被害程度が多いことが明らかとなった。

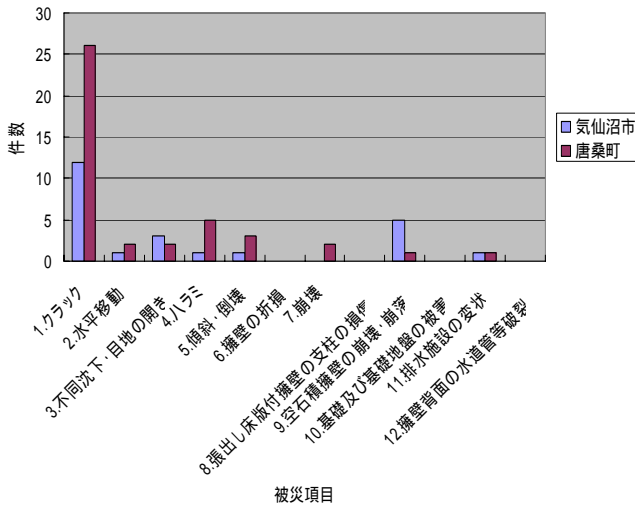
図-6 宅地判定士による宅地擁壁被害の種類と被災程度

表-7 の宅地擁壁被害分析は、宅地判定士の判定票に基づいて総件数 67 件を用いて各変状項目に分析したものである。宅地擁壁の被害の種類は、図-6 及び図-7 に示すように 56%がクラックで崩壊 3%、ハラミ 9%、空石積擁壁の崩壊・崩落 9%、排水施設の変状 9%、不同沈下・目地の開き 7%、傾斜・倒壊 6%とそれぞれ約 1 割程度を占めている。

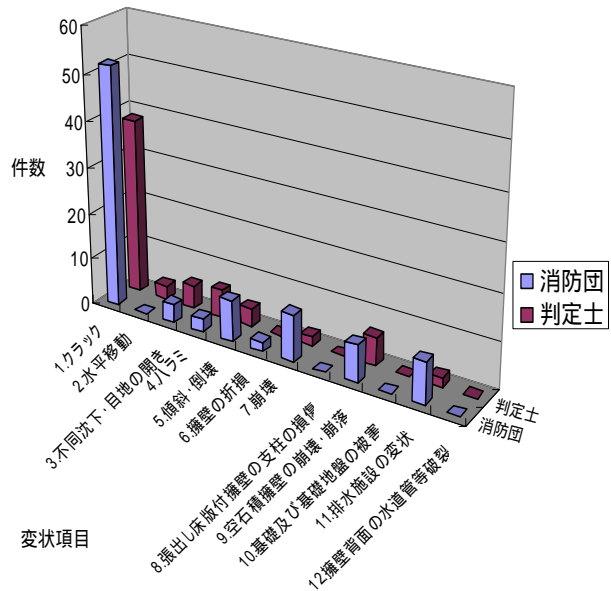
図-8 消防団と宅地判定士による宅地擁壁被害分析の比較

表-8 及び図-8 は、消防団と宅地判定士による宅地擁壁の被害分析の結果を比較したものである。この結果から、消防団の被害直後の調査で崩壊が10%を占めているのに対して宅地判定士の1ヶ月後の調査では3%に激減していることが明らかとなった。また、クラックは消防団の55%に対して56%と大多数を占めているがその値は変化していない。消防団の調査ではハラミ3%、不同沈下・目地の開き4%、水平移動0%であったものが、宅地判定士の調査ではハラミ9%、不同沈下・目地の開き7%、水平移動4%と変状が拡大していることが明らかとなった。このことは、地震直後に崩壊等の大きな変状に対しては、1ヶ月の間に生活する家で補修せざるを得なかったものと考えられる。一方、クラック程度の軽微なものはそのまま放置され、1ヶ月間に変状が拡大したものと考えられる。正確な地震被害については、宅地判定士の結果よりもむしろ地震直後の簡易な消防団の方が正確な値となっている。したがって、宅地擁壁の被害は、崩壊等の大規模のものは取り壊したが、不同沈下・目地の開きやハラミ等の中程度の変状については対策ができていないためむしろ拡大していることが明らかとなった。

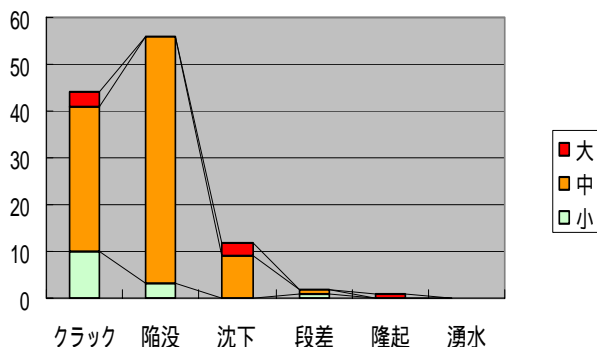
図-9 消防団による宅地地盤被害の種類と被害程度

宅地地盤の被害の種類は、図-9 及び図-10 に示すように陥没 49%、クラック 38%が高く、沈下 10%、段差 2%、隆起 1%が残りを受けている。そ

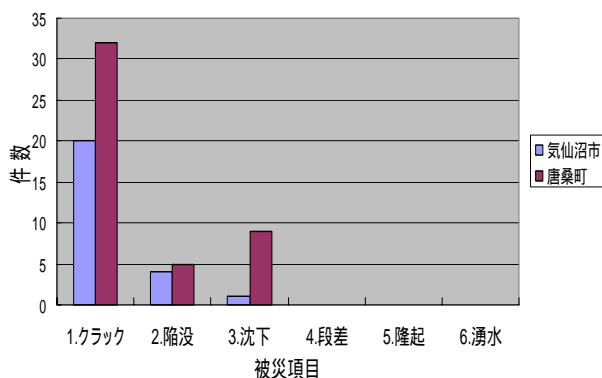
図-12 宅地判定士による宅地地盤被害の種類と被害程度

票に基づいて総件数 71 件を用いて各変状項目毎に分析したものである。宅地地盤の被害の種類は、図-12 及び図-13 に示すようにクラックが 73%で多く、沈下 14%、陥没 13%が残りを受けている。なお段差、隆起、湧水はなかった。

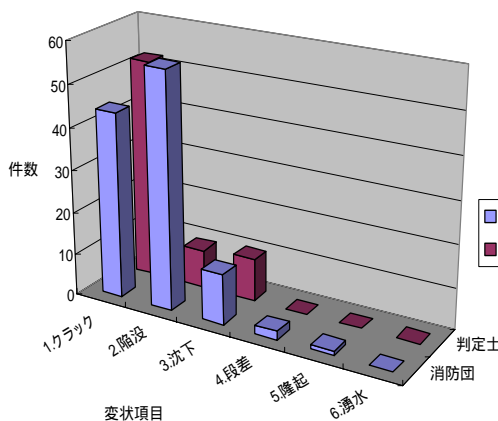
図-14 消防団と判定士による宅地地盤被害分析の比較

表-10 及び図-14 は、消防団と宅地判定士による宅地擁壁の被害分析の結果を比較したものである。この宅地地盤の比較の結果から、消防団の被害直後の調査で陥没が 49%を占めているのに対して宅地判定士の 1ヶ月後の調査では 13%に激減していることが明らかとなった。

また、クラックは消防団の 38%に対して 73%と大多数を占めていることが明らかとなった。このことは、地震直後に陥没等の大きな変状に対しては、1ヶ月の間に生活する家で補修せざるを得なかったものと考えられる。一方、クラック程度の軽微なものはそのまま放置されたものと考えられ

したがって、宅地地盤の被害は、クラック、陥没、沈下等の軽微なものが多く、陥没については短時間に埋め立てられていることが明らかとなった。

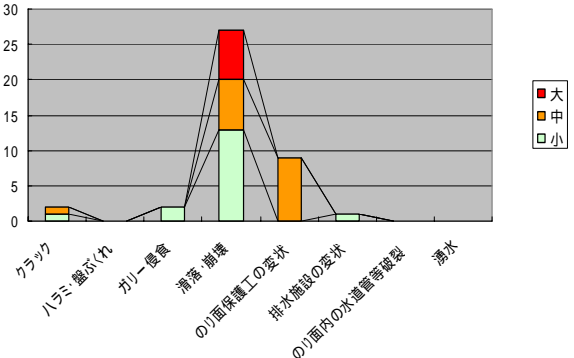
図-15 消防団による宅地のり面・自然斜面被害の種類と被災程度

宅地のり面・自然斜面の被害分析結果は、判定票に基づいて表-12の総件数294件の内から253件の無被害件数を除く41件(12%)を用いて小・中・大の被害程度を各変状項目毎に分析したものである。また、これらの総合評価も行った。宅地のり面・自然斜面の被害の種類は、図-15及び図-16に示すように被害の66%が滑落・崩壊で、のり面保護工の変状22%、クラック5%、ガリー侵食5%程度を占めている。それぞれの被災程度は大・中・小程度とばらつきが見られる。しかし、図-17に示すように宅地のり面・自然斜面被害は、総合評価を行った結果、41件の内小被害4件(10%)、中被害16件(39%)、大被害21件(51%)と中～大被害程度が多いことが明らかとなった。

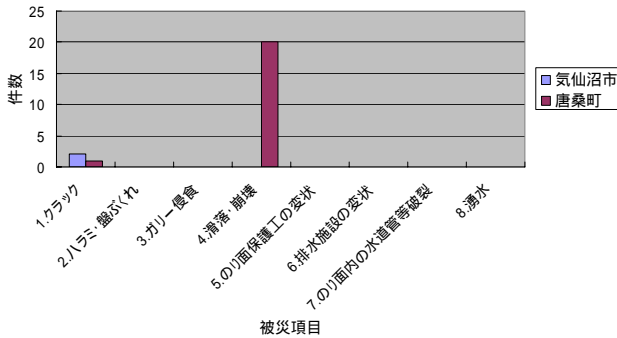
図-18 宅地判定士による宅地のり面・自然斜面被害の種類と被災程度

表-13の宅地のり面・自然斜面の被害分析結果は、判定士の判定票に基づいて総件数23件を用いて各変状項目毎に分析したものである。宅地のり面・自然斜面の被害の種類は、図-18及び図-19に示すように被害の87%が滑落・崩壊で被害の大多数を占め、残りはクラック13%となり、のり面保護工の変状、ガリー侵食は計上されなかった。

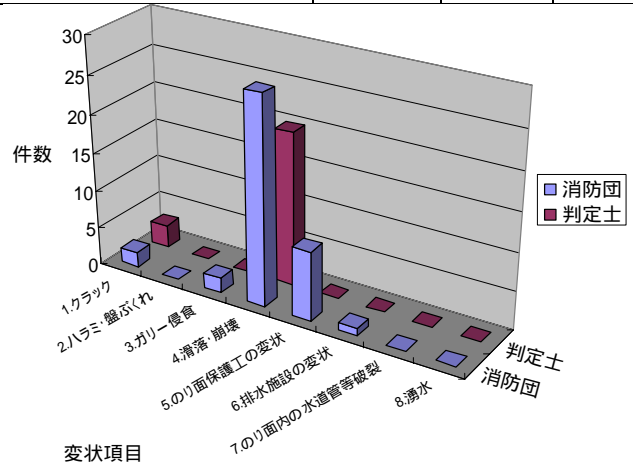
図-20 消防団と宅地判定士による宅地のり面・自然斜面被害分析の比較

表-14 及び図-20 は、消防団と宅地判定士による宅地擁壁の被害分析の結果を比較したものである。この宅地のり面・自然斜面の比較の結果から、消防団の被害直後の調査では滑落・崩壊が66%、のり面保護工の変状が22%を占めているのに対して宅地判定士の1ヶ月後の調査では滑落・崩壊が87%に拡大していることが明らかとなった。また、クラックは消防団の5%に対して13%と同様に拡大していることが明らかとなった。このことは、地震直後に滑落・崩壊等の大きな変状に対しては、宅地のり面・自然斜面の補修は1ヶ月の間に生活する家で補修できずにむしろ拡大していると考えられる。一方、クラック程度の軽微なものはそのまま放置されたものと考えられる。したがって、宅地のり面・自然斜面被害は、滑落・崩壊やのり面保護工の変状が多いが、短期間ののり面保護工の変状の対策はできても滑落・崩壊は公的な対策を行わないとむしろ拡大していることが明らかとなった。

宅地のり面・自然斜面は、大規模な崩壊等について個人では対策することができないため、公共的に対応する必要がある。

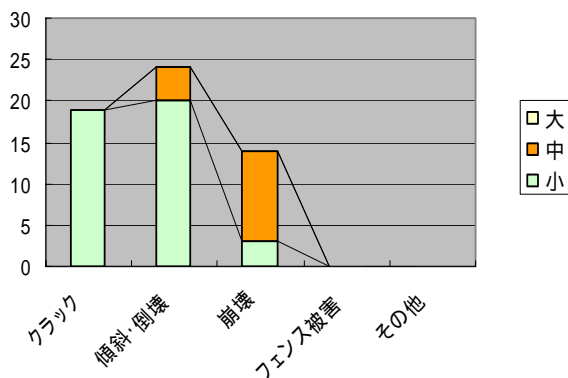
図-21 ブロック塀被害の種類と被災程度

ブロック塀の被害については、表-15 に示すように母数57とすると傾斜崩壊42%(24件)崩壊25%(14件)、クラック33%(19件)計57件である。ブロック塀の被害分析は、宅地擁壁判定票に基づいて増積みの傾斜・倒壊小～中程度を採用した。それぞれの被害程度は、大・中・小とばらつきが見られる。しかし、図-21 に示すようにブロック塀被害は、総合評価を行った結果、57件の内小被害17件(30%)、中被害25件(44%)、大被害15件(26%)と中～大被害程度が多いことが明らかとなった。
