2004年新潟県中越地震における 医療機関の被害分析

Achour, Nebil¹・宮島昌克²・池本敏和³・稲垣潤一⁴

DAMAGE ANALYSIS OF HEALTH CARE FACILITIES
IN THE 2004 NIIGATA-KEN CHUETSU EARTHQUAKE

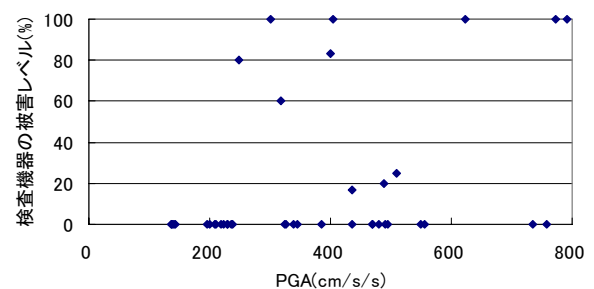
図-8 最大加速度と検査機能被害との関係

図-8は最大加速度と検査機能被害との関係を示したものである。ここでは、表-3に示した各病院における検査機器に関する質問項目において「使用できなくなった」と回答した割合を百分率で表し、被害レベルとして表している。検査機能は建物の建築年代や検査機器の設置階、ライフラインの機能被害などの影響を受けると考えられるので被害レベルはばらついてはいるが、約300galを超えるあたりから高い被害レベルを示すということがわかる。

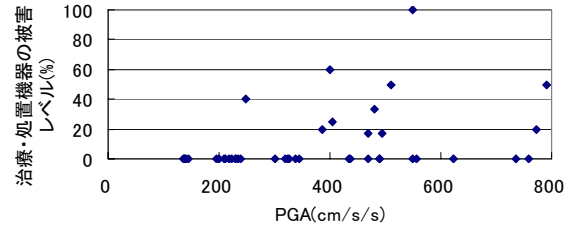
図-9 最大加速度と治療・処置機能被害との関係

同様な方法で治療・処置機能の被害レベルを求め、最大加速度との関係を図-9にまとめた。図-8と比較すると、検査機能被害よりも若干大きな加速度から大きな被害レ

ベルを示している。すなわち、約400gal以上で被害レベルが50%を超える病院がいくつか見られる。

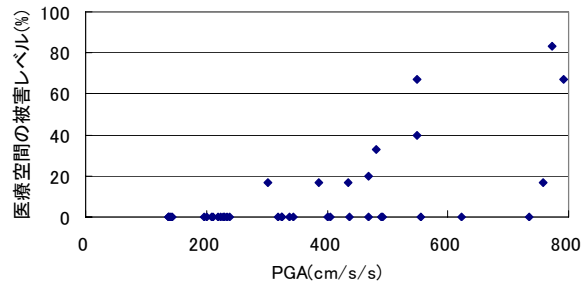
図-10 最大加速度と医療空間被害との関係

図-10には医療空間の被害レベルと最大加速度の関係を示した。医療空間の被害については前述したように、大きな構造被害の影響を受けていると推察されるので、図-10に示すように約600galあたりから大きな被害レベルを示しているものと考えられる。

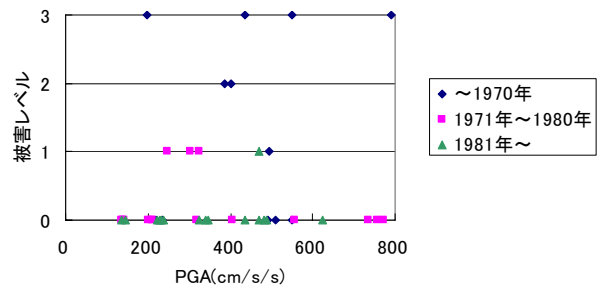
図-11 最大加速度と柱の被害レベルとの関係

構造被害と最大加速度の関係を検証するために最大加速度と柱の被害レベルの関係を図-11にまとめた。同図において被害レベルとは、表-2に示した質問項目に対応して、柱のひび割れが生じた病院をレベル1、柱表面の剥離が生じた病院をレベル2、柱の鉄筋が露出した病院をレベル3とした。図-11は建築年代ごとに示しているが、1970年以前の病院では200gal程度からレベル3の被害が生じているのに対し、1971年以降に建てられた病院では、大きな加速度に関わらずレベル1の被害に止まっている。医療空間被害は1971年以降に建てられた病院でも発生しているのので、図-10と比較検討すると、これまでに推測していたように大きな構造被害に起因して医療空間の被害が必ずしも生じるのではないことがわかる。

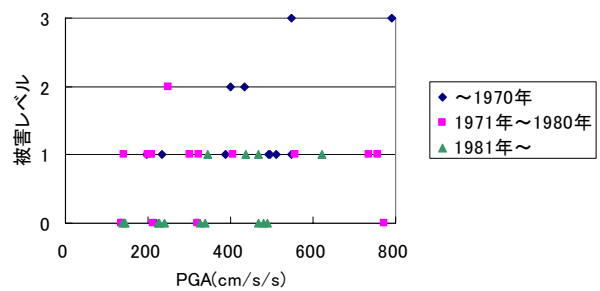
図-12 最大加速度と内壁の被害レベルとの関係

そこで、内壁の被害についても柱と同様な被害レベルを設定して最大加速度との関係を図-12にまとめた。図-12によれば、柱の被害と同様に、1971年以降に建てられた病院のほとんどは、最大加速度に関わらずレベル1の被害に収まっている。以上のことより、医療空間の被害が必ずしも病院の構造部材の被害によるものではないことが明らかとなった。

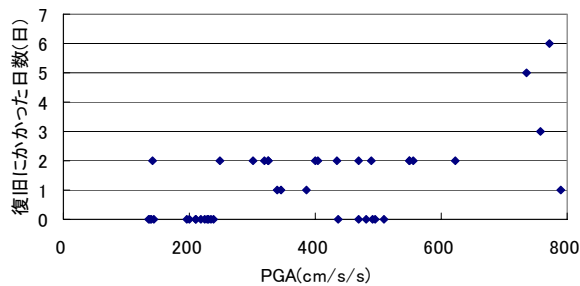
図-13 最大加速度と停電の復旧までの日数の関係

まず、最大加速度と停電が復旧するまでに要した日数を図-13に示す。病院内の停電には病院が立地している地域の停電の状況によるところが大きいですが、一部を除いてはほぼ2日以内で停電が解消していることがわかる。

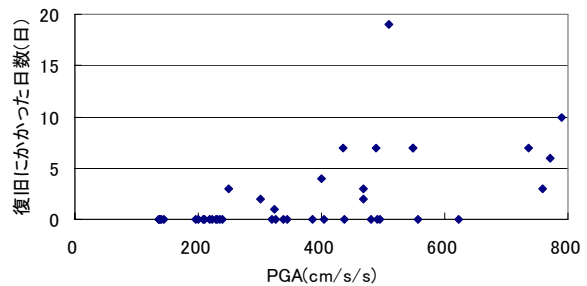
図-14 最大加速度と断水の復旧までの日数の関係

同様に、断水が復旧するまでに要した日数を最大加速度との関係で整理し、図-14にまとめた。断水についても病院が立地している地域の状況によるところが大きいですが、約400galを超えるあたりから断水が1週間程度継続した病院のあることがわかる。
