# 2004年新潟県中越地震による液状化が発生した 高盛土上宅地地盤条件の分析

新潟県中越地震により長岡ニュータウン中央西地区において 10～35 mの盛土高の街区で戸建住宅が液状化被害により甚大な被害を被った。そこで本論文では、対象地における地層構成や地盤の工学的特性を把握するため、ボーリング調査やスウェーデン式サウンディング調査および室内土質試験、地下水位観測を実施して、その解析結果からこの一街区の宅地地盤に液状化が発生した地盤要因の考察・分析を行う。

LIQUEFACTION DAMAGE ANALYSIS OF RESIDENTIAL LANDS AT HIGH EMBANKMENT IN THE 2004 NIIGATA-KEN CHUETSU EARTHQUAKE

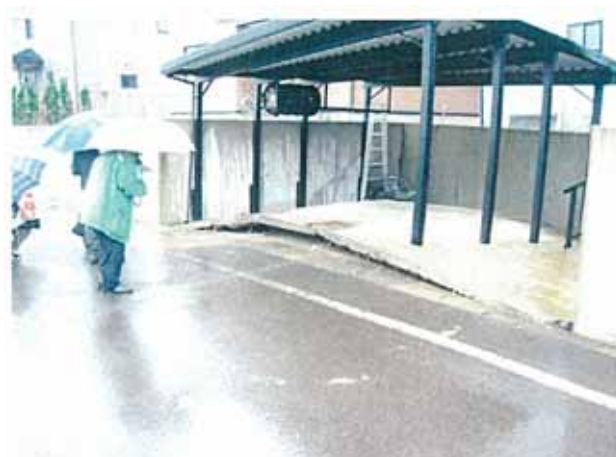
2004年10月23日に発生した新潟県中越地震によって、長岡ニュータウン・中央西地区において戸建住宅が甚大な被害を被った<sup>1)</sup>。ただし、被害を被った地区はある一部に限られ、写真-1,-2に示すように被害箇所で噴砂現象が確認された。

写真-1 液状化による駐車場の隆起現象

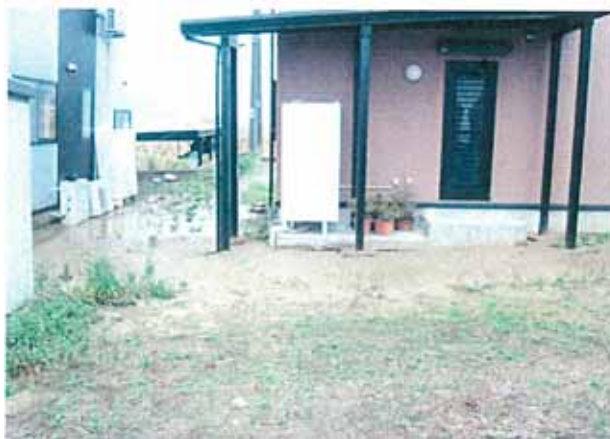
写真-2 液状化による噴砂現象

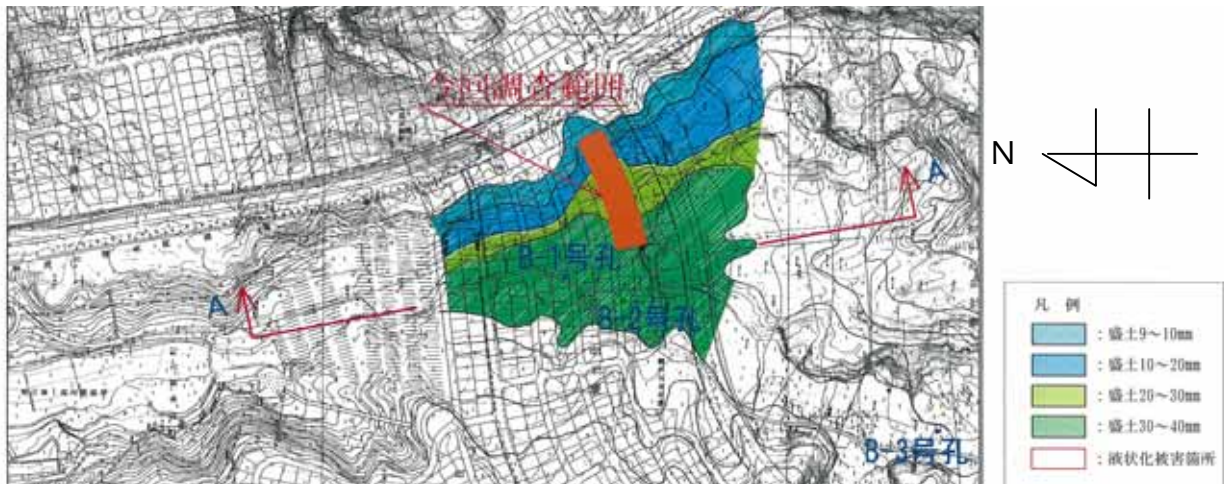
被害を被った箇所は、図-1に示すように切盛り境から盛土区間に位置し、盛土厚が10m～35m程度を有する区間である。また、旧地形を見た場合、比較的狭い集水範囲で沢の出口付近に被災宅地が位置している。

図-1 高盛土厚の分布

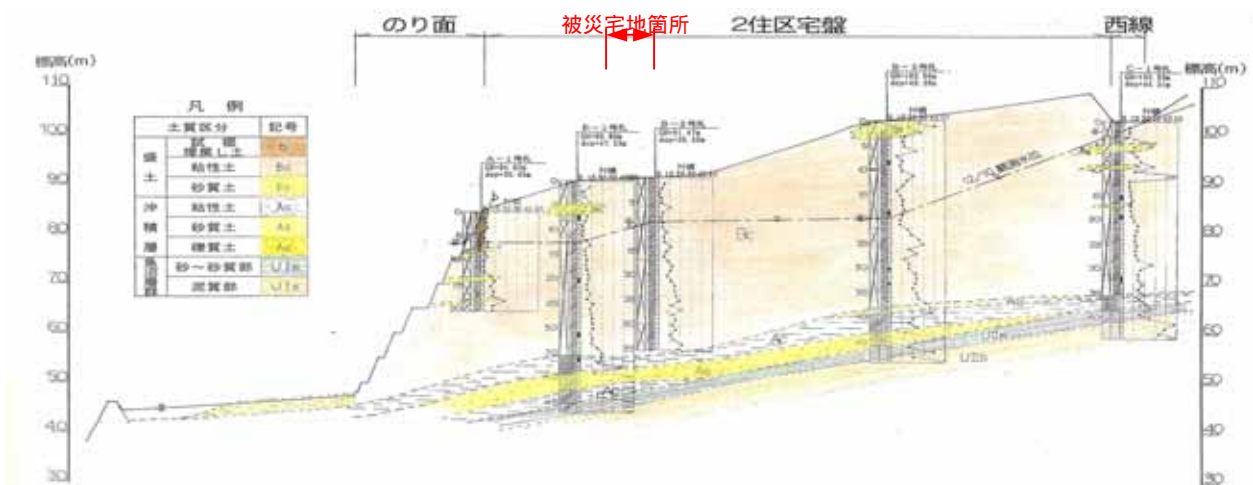
一般に液状化による噴砂現象は、緩い砂が分布し地下水位が高く、かつ、土被りが薄い箇所に発生しやすい。当該盛土地区における既存調査では、図-2に示すように表層部に緩い砂層が分布する箇所も認められるが、部分的であり、地下水位もGL-10～15m程度と深い位置に分布することを考慮すると、今回のような噴砂現象は起こらないことになる。しかし、今回地震による被災宅地では実際に噴砂現象が確認されており、地層構成や地下水位の分布が既存調査の状況と異なることが想定された。

図-2 盛土部地質縦断面図 (A - A' 断面)

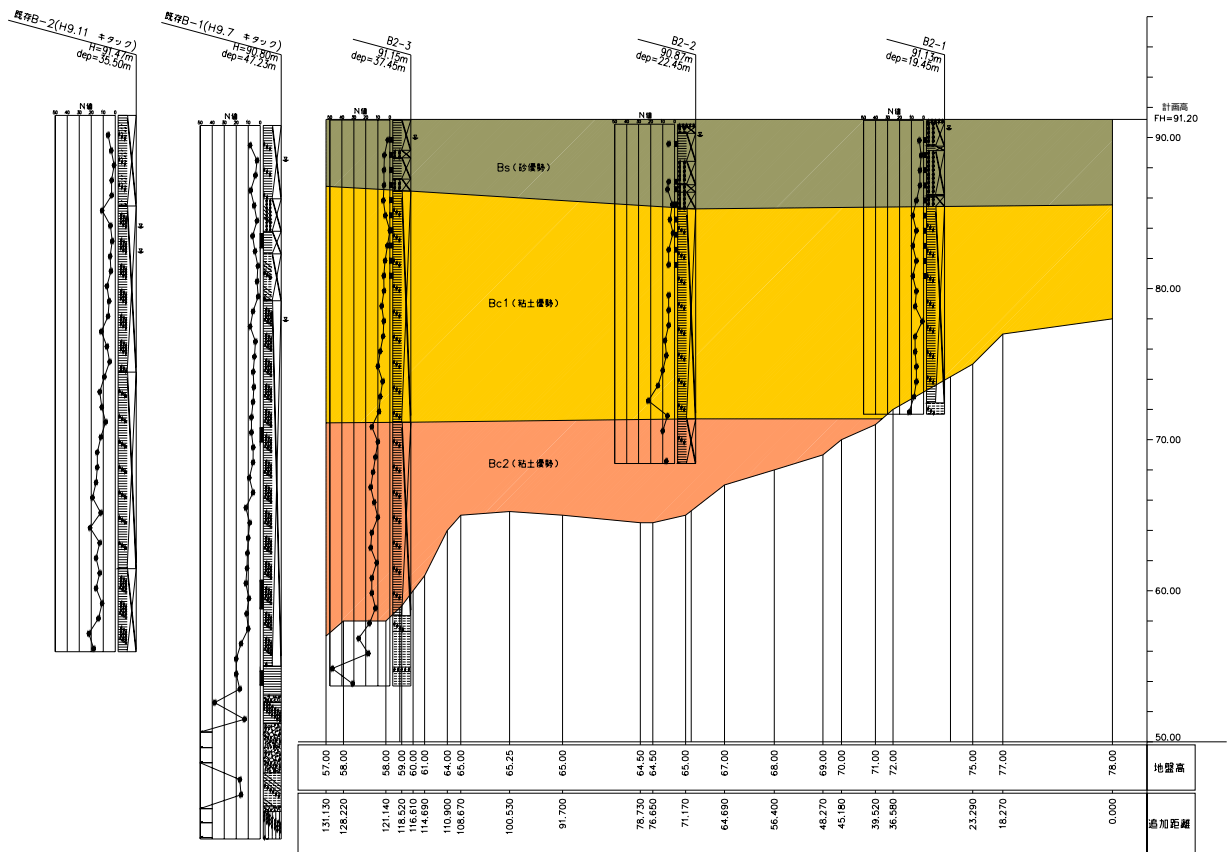
図-4 地層推定断面図(図-3 a-a の断面線)

今回のボーリング調査は、図-3に示すように街区の背割中央部に断面がわかるように3箇所行った。この調査結果に基づく地層推定断面図を図-4に示す。ボーリング調査で確認された地層の特徴は以下の4つに分類できる。なお、地下水位についてはGL-0.55～1.19m程度で非常に地表に近い位置で確認された。

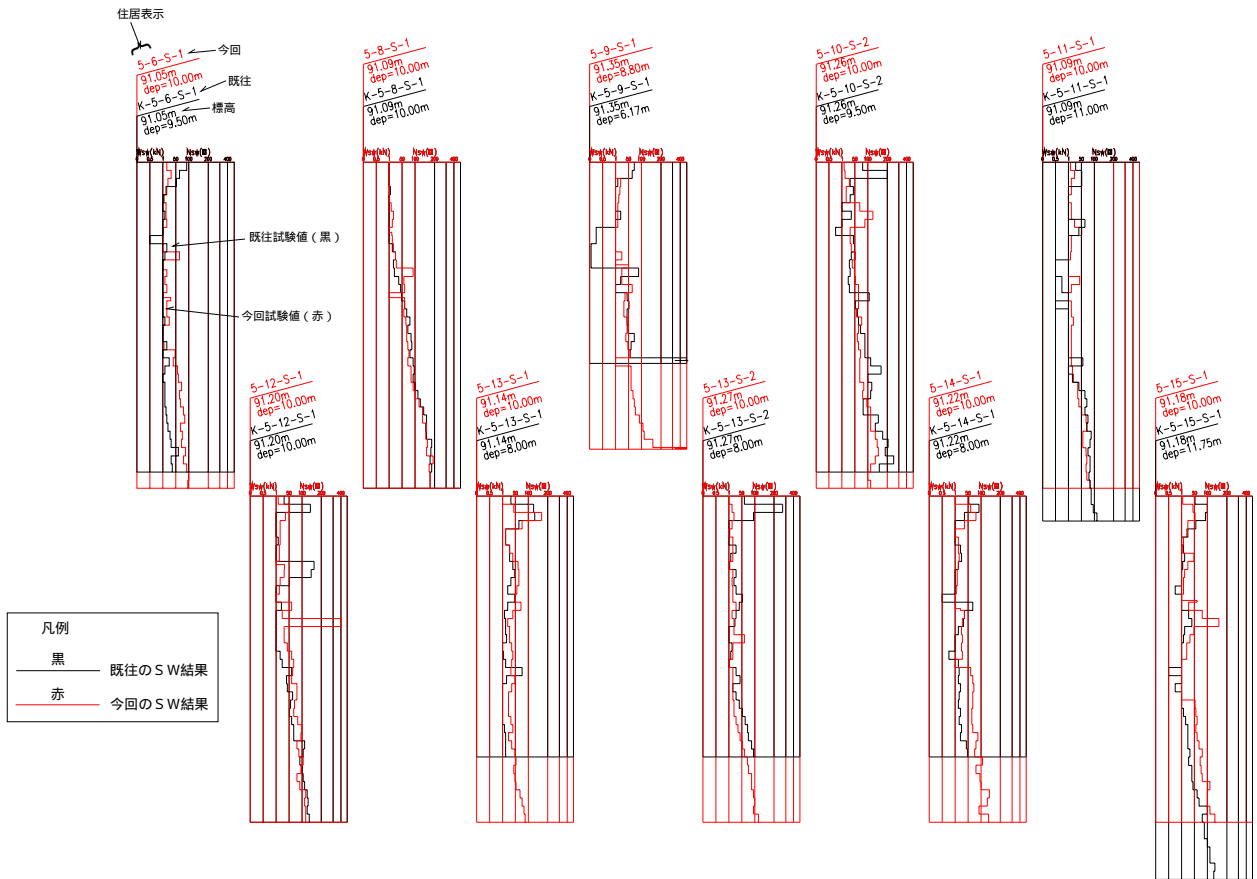
また、今回および既往試験における荷重 ( $N_{sw}$ )・半回転数 ( $N_{sw}$ ) を比較すると、図-6 に示すように既往試験において荷重 75kg 以下で自沈したものが、今回試験では確認されておらず、宅地性能の面から評価した場合、比較的良好な傾向を示している。

図-6 既往・今回のスウェーデン式サウンディング試験比較図  
注) SWとはスウェーデン式サウンディング試験の略称である。

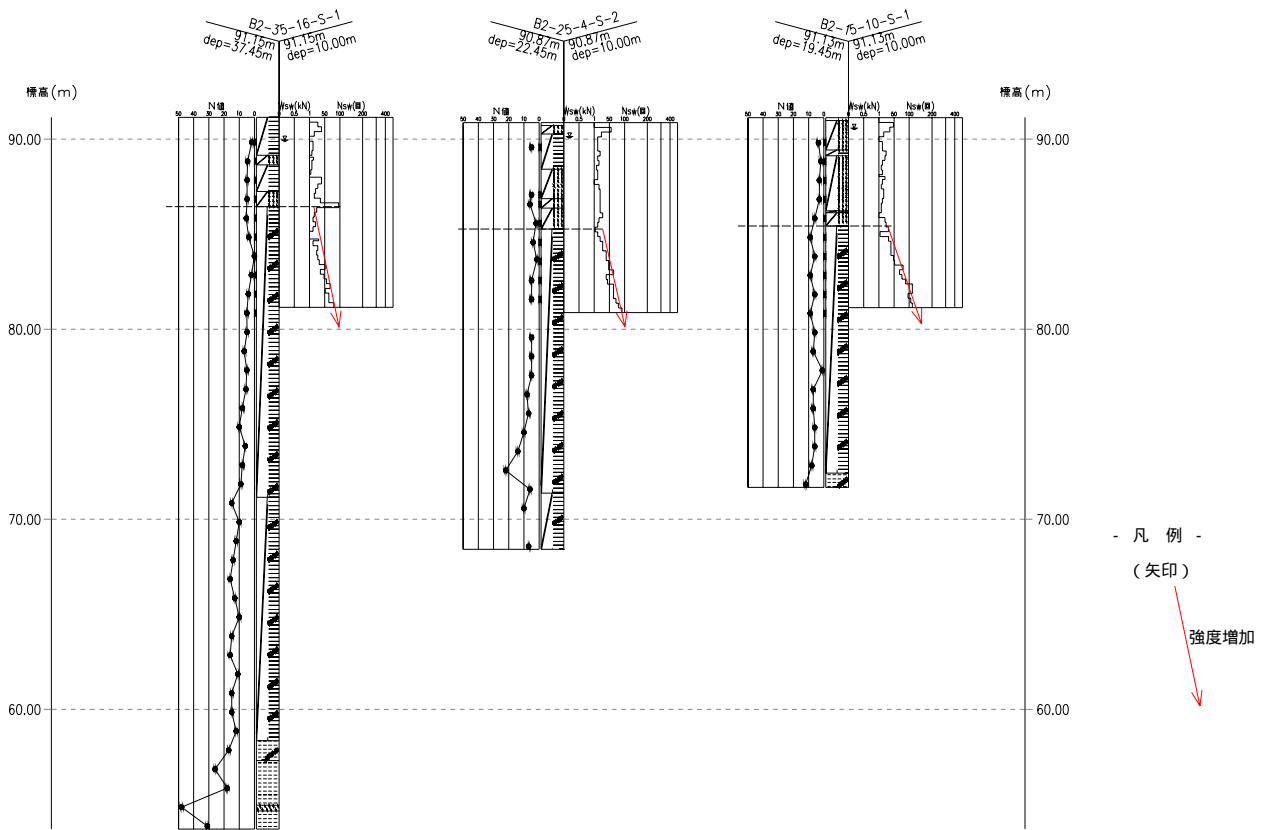
図-7 ボーリング調査及びスウェーデン式サウンディング調査の比較図

ここでは、ボーリング調査およびサウンディング調査結果を比較し、対象地における砂質土層の分布を推定する。ボーリング調査結果とサウンディング調査結果の比較を、図-7 に示す。砂質土優勢の盛土は、下方に向かって強度の増加傾向が認められない。一方、粘性土優勢の盛土は、下方に向かって強度増加の傾向があり、概ね  $N_{sw}=25$  回以上を示す傾向がある。したがって、対象地における砂質土優勢の盛土の分布範囲を以上の視点で図-8 に示すように推定した。

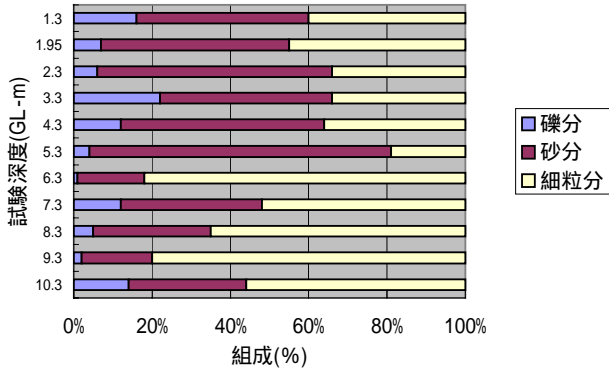
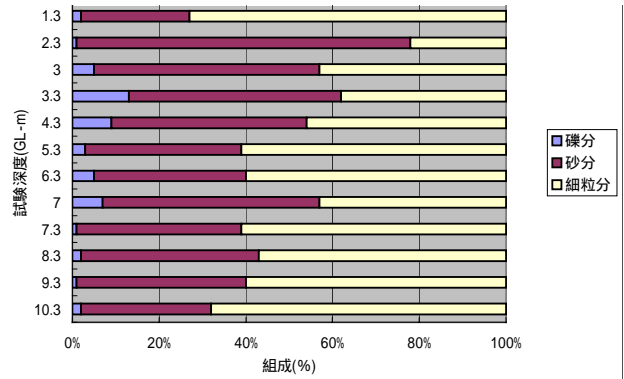
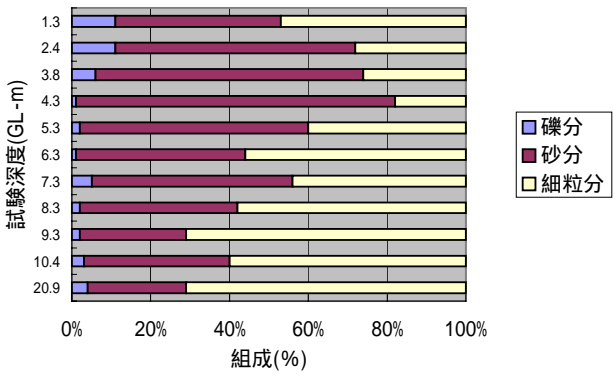
粒度組成からみた盛土の区分は、図-9～-11 に示すように、B2-1 および B2-2 孔が概ね GL-6m 以深、B2-3 孔が概ね GL-5m 以深より、細粒分含有率 50% を超えており、ボーリング結果と一致する結果となった。

図-9 B2-1 地点における試験深度毎の粗度組成

図-11 B2-3 地点における試験深度毎の粗度組成

図-10 B2-2 地点における試験深度毎の粗度組成

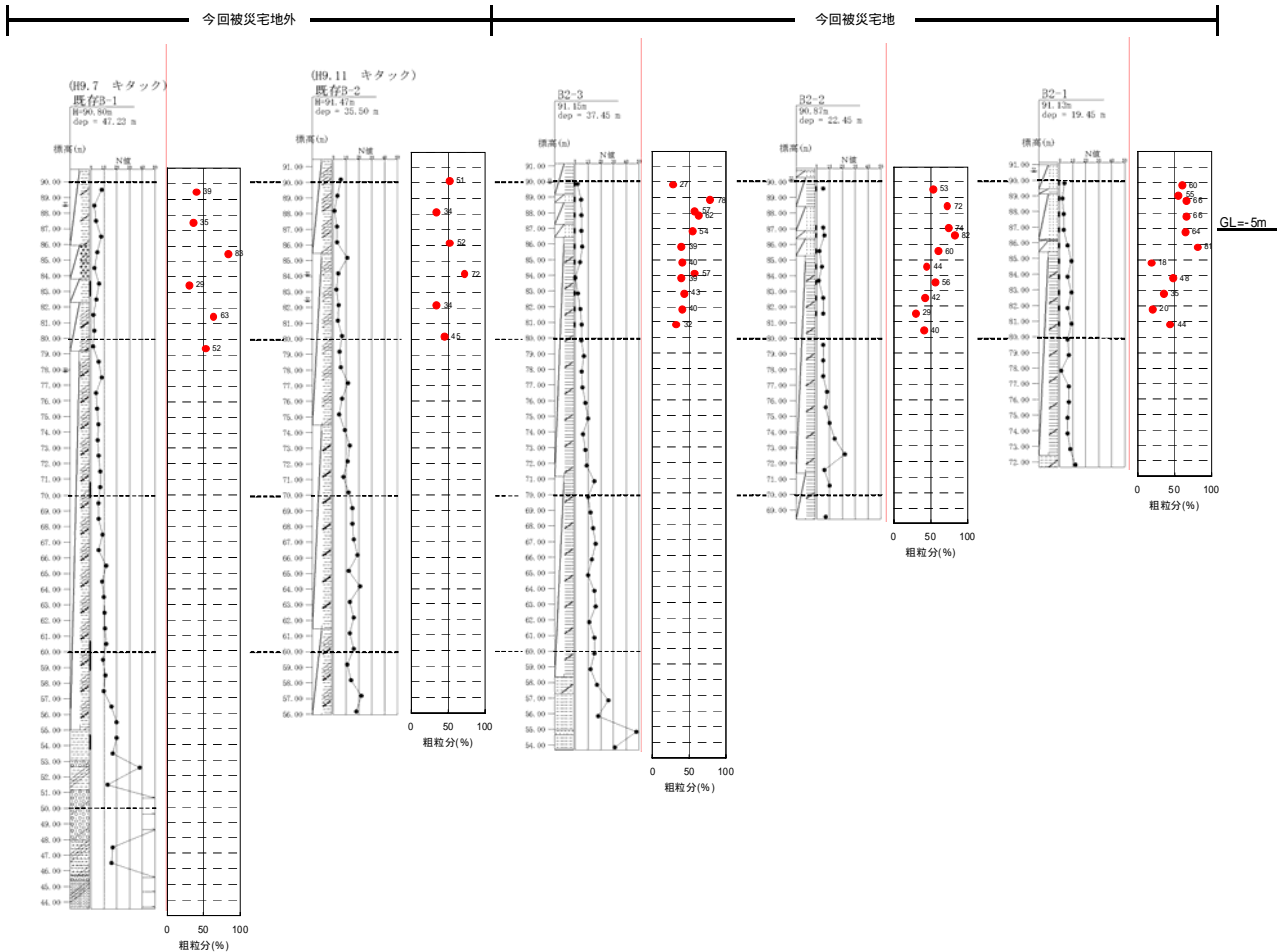
図-12 粗粒分含有率と深度 (標高) の関係

今回着目したのは、造成盛土における粗粒分（礫 + 砂）含有率である。被災宅地と被災宅地外との比較は GL-10～11m 以浅について行った。すなわち、土質試験採取深度が深いものについては、液状化の可能性が低いものとし、ここでは比較を行わない。粗粒分含有率と深度の関係を図-12 に示す。この結果、今回被災宅地箇所では浅所（GL-5m 程度）における粗粒分含有率は概ね 50% 以上を示しており、それ以深ではほぼ細粒分優勢の粒度組成を示している。

一方、被災宅地外（1995 年の既存資料）では深度方向への連続性は認められず、細粒分優勢又は粗粒分優勢の互層状を示している。

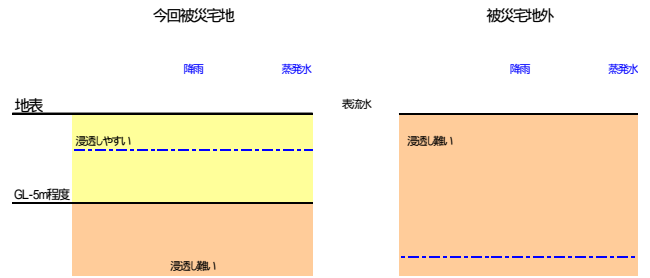
図-13 被災宅地内外の粗度組成に対応した地下水位の模式図

被災宅地と被災宅地外では図-13 の模式図に示すように粒度組成、地下水位とも明瞭な違いが認められた。被災宅地では、地表面から 5 m 程度まで粗粒分が優勢で降雨が浸透しやすく、一方の被災宅地外では細粒分が優勢なため地盤に浸透しやすく表流水として流出しやすい傾向にある。以下にその詳細について述べる。

GL-5m 以深の透水性が極端に悪くなるため地下水位が溜まりやすく、浅所に地下水が分布。

浸透水が少ないため、地下水は深い箇所に分布

被災宅地部分では粗粒分優勢箇所が連続性を持って分布しているのが認められるのに対し、被災宅地外では粗粒分優勢箇所の連続性は認められず、レンズ状またはシーム状の分布状況にあるものと判断される。当該地の盛土材は現地発生材(魚沼層群：凝灰岩類)を掘削・転圧して造成されたものであり、魚沼層群を細粒化させた場合、粗粒分を多く残す岩質でもある。

宅地造成では、高盛土部であっても砂質土を含んだ粗粒分優勢箇所をレンズ状やシーム状に分布させないよう配慮する必要がある。

高盛土においては、これまで以上に地下水を低下させる暗渠工法や水平排水層を設ける必要がある。
