1999年コロンビア・キンディオ地震 被害調査報告

1999年1月25日にコロンビアのキンディオ県を襲った、マグニチュード6.2の直下型地震による現地被害調査を行った。この地震による死者は1,000名以上に上る。現地で収集した資料をもとに、まず、地震および地震動や被害の概要を報告する。また、被害の最も大きかった人口約28万人のアルメニア市に注目して、建物の被害分布を市街地の変遷との関係で整理し、考察するするとともに、上水道被害を中心にライフライン被害と復旧状況について報告する。

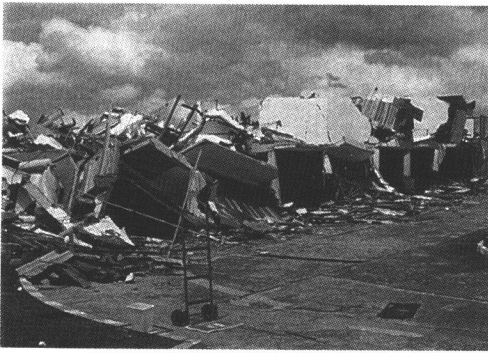
写真-1 竹筋泥壁工法, 焼成煉瓦による無補強組積工法による建物(提供:E.Rodriguez grandos)

らず、地震時にそれぞれの壁が面外方向に容易に剥離、離脱して、建物の全体崩壊あるいは部分崩壊に至っているケースが多く見られた(写真-1)。一方、煉瓦先積みによる低層枠組組積工法、中低層RC骨組み煉瓦壁後積み工法による建物では、壁体部分がRC柱や梁、床部分本体とほとんど一体的に緊結されておらず、地震時には面外方向に容易に剥離、離脱した(写真-2)。そのために、独立柱化した細長い柱が座屈して建物の全体崩壊を招いているケースも見られた(写真-3)。さらに、RC柱の断面が小さいもの、施工面の問題からRC柱の断面が欠損しているものなども見られた⁵⁾。

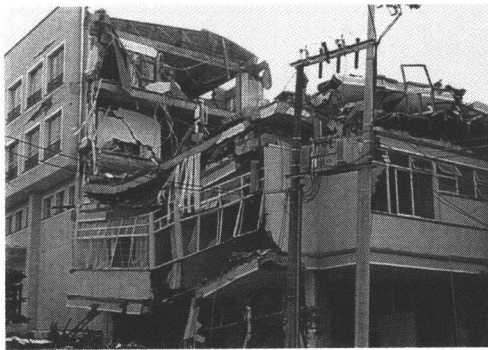
写真-2 独立柱化した細長い柱が座屈した建物(提供:E.Rodriguez grandos)

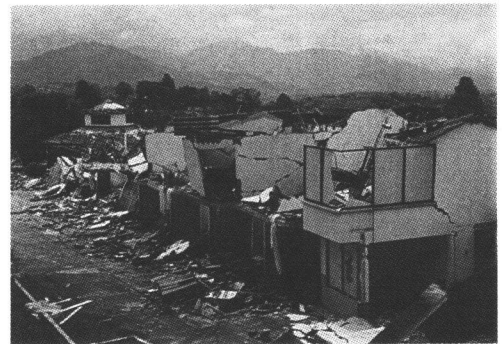
写真-4 大被害を受けたアルメニア市街地のブラジリア地区(提供:E.Rodriguez grandos)

での被害区分は倒壊が1割、倒壊は免れたが損傷が激しく全面撤去となるものが4割、中程度が3割、軽微なものが2割に及んだ。その西側には、アルメニア断層が北北東から南南西に横切っており、断層は直接動かなかったものの、地盤の悪い断層線の西側に被害が集中した。南部は、低所得者層が集中し、建物が古く、地盤が悪いため最も被害が多く、その区域の建物の全壊率は40~70%に及んでいた。そのほとんどが煉瓦造りの低層建物で、自分たちで建築したものが多く。しかし、中にはグアドゥアと呼ばれる太い竹を編んでつくられた、低コストである竹筋泥壁工法の平屋建てのものが、軽量であるためか被害が軽微なものもあった。ちなみに、北部のプロビデンシア地区では全壊率が30%であるが、中央部のセントロ地区では90%、南部のブラジリア地区では95%であった(写真-4)。

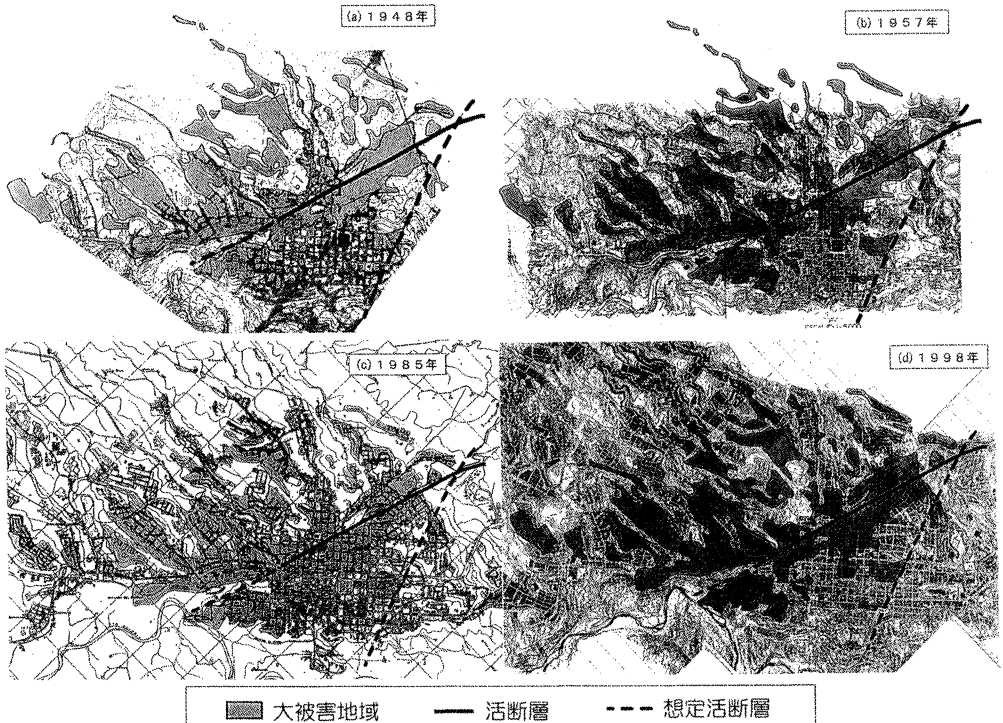
図-10 アルメニア市の1948年～1998年に至る市街化状況図の変遷

～1998年までを比較検討したものである。図-10における大被害地域とは、参考文献2)の付図において建物の被災レベルを4ランクに区分し、全壊地域として示されている地域であり、定量的な定義は明らかではない。1948年の市街地は小高い台地上に造られ、被害が非常に少なかった地域と対応していることがわかる。1957年と1985年の地図を見ると、1998年に至る途中でスプロールが発生している。中でも1957年の市街地は、急速なスプロール化に伴って崖斜面や軟弱地盤帯にまで広がってきている。また、1985年の市街地は、1957年とほぼ同様であるが、枝葉状にスプロールしている。この間にスプロールした市街地が、今回の地震で特に被害

が集中している地域と一致している。その後、市街地は南西方向の丘に広がったため、ここでの被害はむしろ少なかった。アルメニア市中心部および南部においては、盛土地区の配置と被害の分布がよい相関を示した。このような盛土部には大きな被害が見られ、全壊した消防署などもこの部分に立地していた。以上のように、当初の市街地は安全な丘の上に造られたが、その後のスプロールで無計画に広がったがけ斜面およびその上下部では被害が大きく、さらにその後、南西方向に広がった新市街地は、安全な丘の上のみに留まっていたため、被害は少なかった。今後、南西方向の新市街地がスプロールする可能性があるとするれば、再び同様の被害を生じることが考

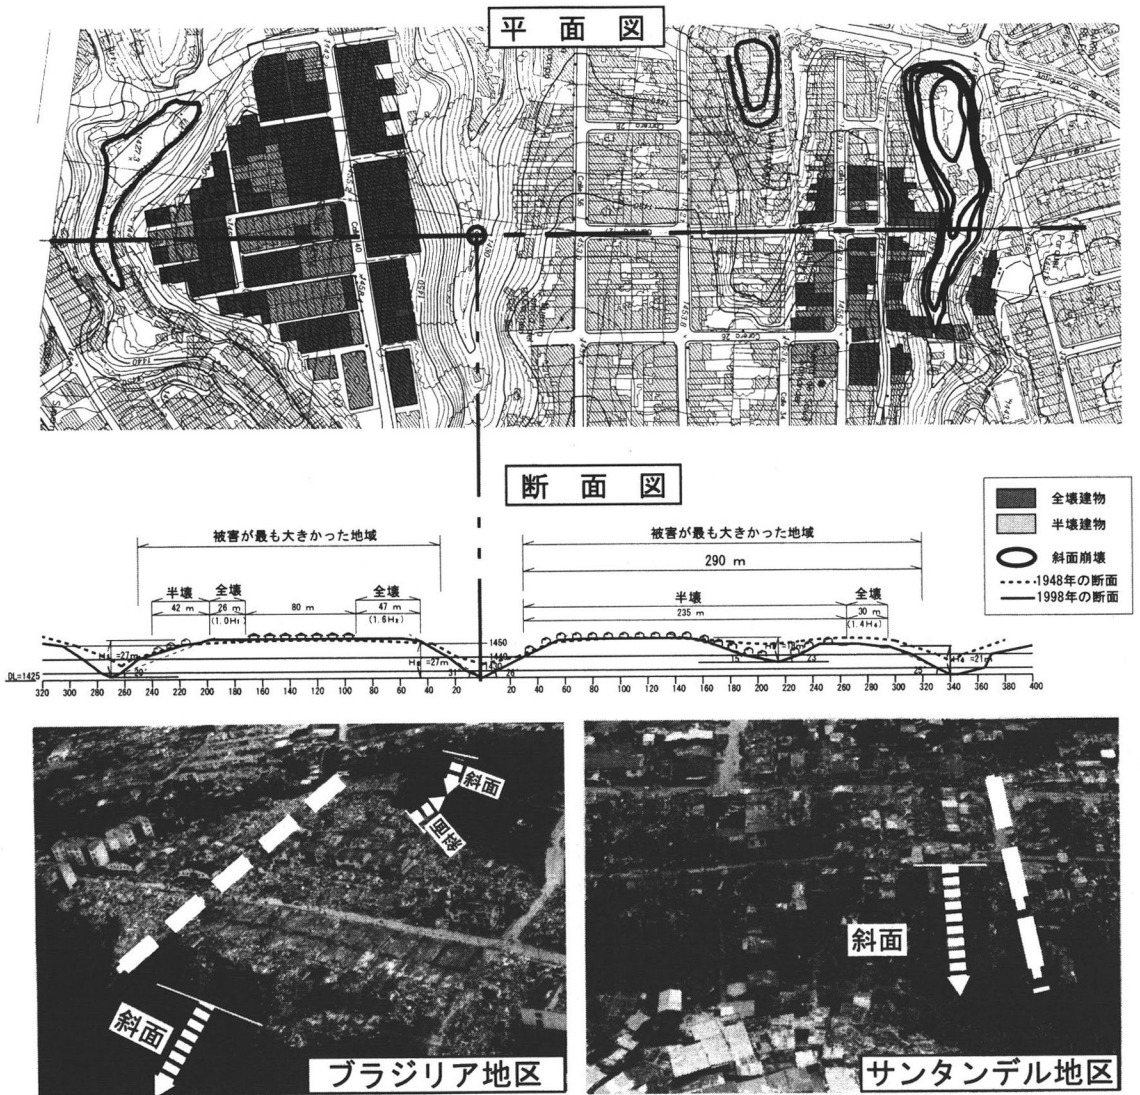
図-11 アルメニア市南部の大被害地域の被害分布と地形との関係

図-11は、被害が甚大であったブラジリア地区とサンタンデル地区の地形断面図と建物被害の分布を示したものである。同図より、ブラジリア地区およびサンタンデル地区の建物は、がけ上端から高さの1.0～1.5倍程度離れた所まで全壊していることがわかる。特にブラジリア地区では、斜面部の建物が崩壊し、中高層の建物および堅固な戸建て住宅を除き、中心部だけしか建物が残っていない。また、1948年と1998年の市街化状況図によれば、谷部における火山灰および火山性堆積物が厚くなっていることから、雨水による侵食を受け、幾重もの斜面崩壊が生じていることが明らかとなった。

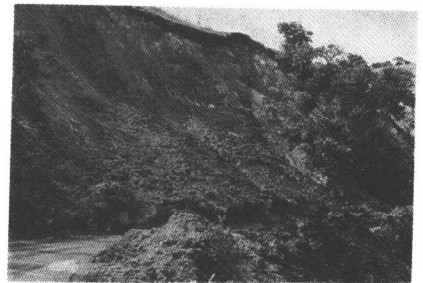
写真-5 斜面崩壊による崩土が道路を覆った現場

寸断された主な原因はがけ崩れによる道路閉鎖であった。特に、バルセロナーピオ間のアクセス道路は、延長 14 km間に 103 箇所のがけ崩れが発生し、その内 20 箇所は完全に遮断された。¹⁾

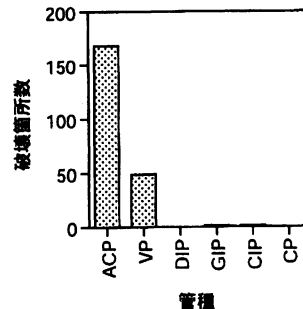
図-16 に管種別の被害箇所数を示す。全体の 80% 近くが石綿セメント管であり、残りのほとんどが塩化ビニル管の被害である。また、図-17 に管径別の

図-16 アルメニア市上水道管路の管種別被害箇所数 (2月25日現在)

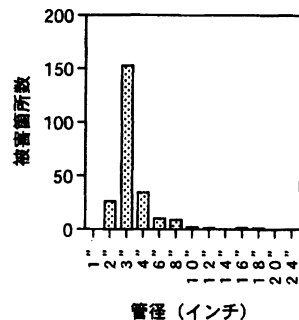
図-17 アルメニア市上水道管路の管径別被害箇所数 (2月25日現在)

被害箇所数を示す。4 インチ（約 100mm）以下の小口径管の被害が全体の約 90%を占めている。

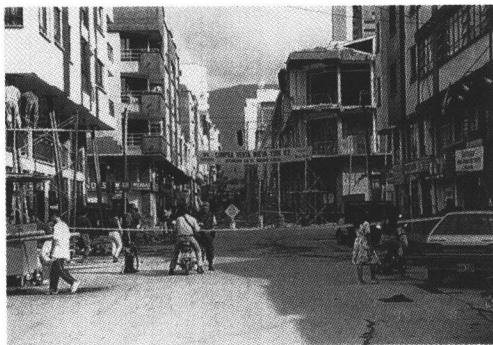
地震直後からのライフラインの復旧過程を示す資料はまだ得られていない。しかし、全壊家屋の集中している地域やダウンタウンの立ち入り制限地域（写真-6）のライフライン被害については全く復旧作業が行われていないか、非常に遅れているものと想像できる。地震から 1 カ月半が経った時点で、信号が点灯せずに警察官が交通整理をしている交差点や、電柱の付け換え作業、舗道脇の漏水箇所から水

写真-6 ダウンタウンの立ち入り制限地域
