# 2016年熊本地震による 住宅の液状化被害に関する調査的研究

**Key Words :** *the 2016 Kumamoto earthquake, liquefaction, inclination angle, residential house*

## DAMAGE TO HOUSES AND BUILDINGS INDUCED BY LIQUEFACTION IN THE 2016 KUMAMOTO EARTHQUAKES IN JAPAN

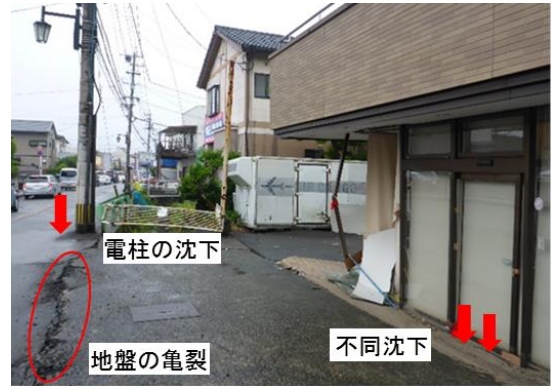
これらの地震により熊本市内では、写真-1に示すような液状化による地盤亀裂、建物や電柱の沈下、マンホールの浮上、噴砂など数多くの被害が発生した。熊本地震における地盤の液状化は、熊本平野とその周辺部の玉名、八代の両平野および阿蘇カルデラ内の平地で発生し、震度6以上が観測された熊本県玉名市、熊本市中央区・西区・東区・南区、宇土市、宇城市、八代市、嘉島町、御船町、甲佐町、益城町の9市町で液状化(噴砂)が確認された。図-1は若松らの現地調査によって確認された熊本平野における液状化発生地点である<sup>4)</sup>。赤い点が記されている箇所では液状化による噴砂被害が確認された。

写真-1 液状化による地盤沈下

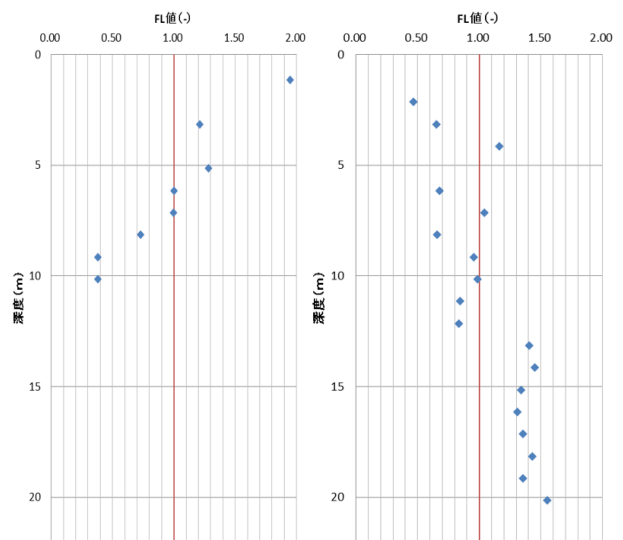
図-6  $F_L$ 値算出結果 (左:秋津, 右:近見・刈草)

図-6に秋津、近見・刈草における $F_L$ 値の算出結果を示す。秋津については、表層から約5m地点までの盛土層では $F_L=1$ を上回っているため液状化の危険性が低いという結果となった。しかし、約6mより深い砂質シルト層や砂層では $F_L=1$ を下回る層が続いているため、上層に比べると液状化の危険性が高いことがわかった。近見・刈草については、表層より深さ約13mに位置するシルト混じり砂の層では、液状化の危険性が低いという結果となった。しかし、表層から約12.5mまでの層では液状化の危険性が高くなっている。このように表層付近に液状化の危険性が高い軟弱な土層が存在する場合は、液状化地盤が構造物の傾斜に影響を及ぼすと考えられる。

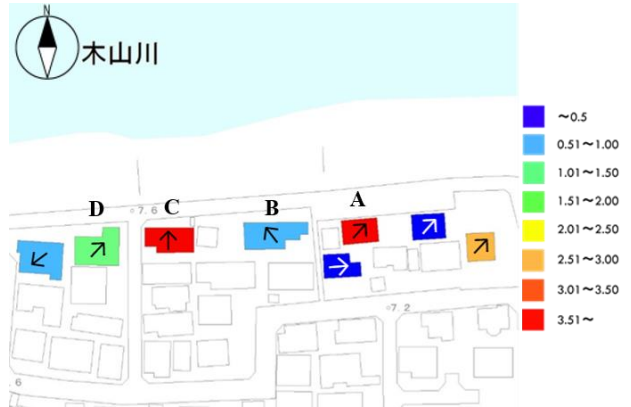
図-8 計測結果(秋津)

図-8に秋津間島団地における家屋の傾斜量計測結果を示す。傾斜角度を0.5°ごとに色分けして地図上に示し、傾斜の大きい2方向についてベクトル合成を行い、傾斜方向を矢印で表した。このとき、最大傾斜量と合成を行う傾斜量が0.5°未満であった場合はベクトル合成を行わず、最大傾斜の方向のみを示した。写真-2は地震前後の家屋の様子であり、写真の右側(家屋の前面)に川が流れている。地震後は家屋が河川の方に大きく傾斜していることがわかる。護岸堤防には写真-3に示すよう河川に並行な亀裂が入っており、噴砂も確認されたため河川付近の地盤で側方流動が生じたと考えられる。この団地の家屋は河川方向に傾いているものが多く、構造物直下の地盤だけでなく、河川付近の地盤や家屋の前面に位置する道路側の地盤も液状化したことでこのような被害が生じたと考えられる。

また、隣接する家屋は同じ方向に傾斜している傾向がある。中でも被害が大きかった2棟付近に着目し、構造形式と建物被害について表-1にまとめた。A棟については北側に3.6°、東側に3.7°傾斜しており、応急危険度判定士による応急危険度判定では危険となっていた。北側の地盤沈下が顕著であり、杭基礎のズレも生じていた。C棟、D棟に関しても北側の地盤沈下がみられ、同様に傾斜していた。B棟は、地盤沈下は生じていたが、基礎のズレはなく傾斜の程度も軽微であった。また、B棟には基礎杭が打たれており、その基礎杭の杭頭を目視で調べたところ無被害であった。これより、基礎形式も傾斜の程度に関係していると考えられる。

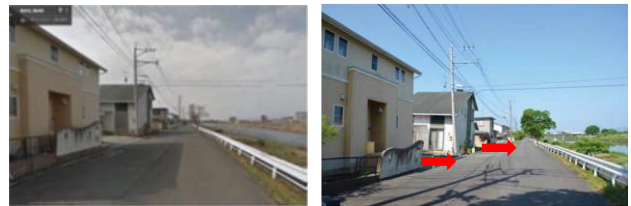
写真-2 地震前後の家屋の様子

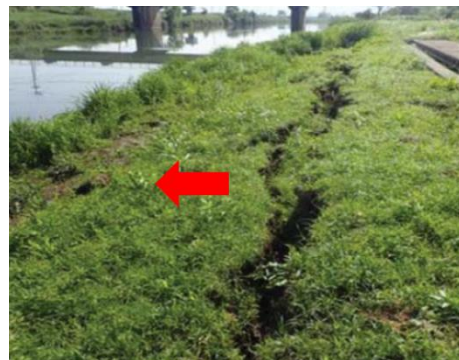
写真-3 護岸の側方流動

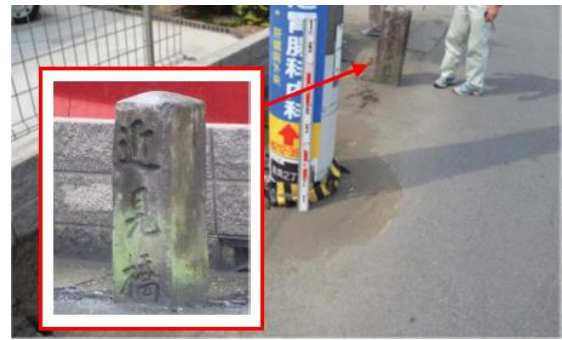
熊本市の南区白川の南方に位置する近見・刈草地区では、液状化被害が南北方向へ帯状に分布していた。この液状化の帯は日吉小学校周辺で、長さ5km、幅50~100mと広範囲に渡っており、地盤沈下や噴砂などの被害が発生した。そのため本研究では、大量の噴砂が確認された旧鹿兒島街道に沿って調査を行った。この通り沿いには幅1~2m程度の水路があり、この水路は県道51号線の南側では並行して2本見られる。南北に流れる水路沿いに液状化が発生したこと、また、道路脇に写真-4に示す橋の親柱が残されていたことから、旧河道が存在していたと考えられる。しかし、明治34年には既に鹿兒島街道は現在の位置にあり、最近の旧河道ではないことが明らかとなっている<sup>9)</sup>。白川南方には、近見・刈草の水路も含めて南北方向の水路が幾筋も存在している。したがって、この地域では北から南に向かう水脈に起因して液状化が発生したと考えられる。

写真-4 近見橋の親柱

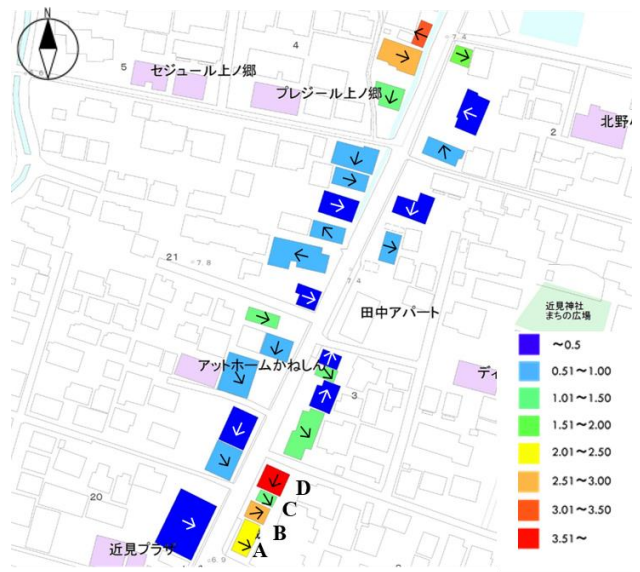
図-9 計測結果(近見)

図-9に近見地区における家屋の傾斜量計測結果を示す。ここでは、傾斜の大きな家屋が隣接しているという傾向がみられた。また、傾斜方向については、図の右下方向(南東)への傾斜が目立っていた。被害が大きく現れていた家屋付近に着目し、構造形式と建物被害について表-2にまとめた。ここでは、鉄骨造・木造どちらにおいても不同沈下が発生していた。このA~D棟については周辺の戸建住宅に比べ、建物の高さが高く、傾斜や破損が目立っていた。B棟とC棟については互いに引き寄せあうように北東方向、南東方向に傾斜していた。この2棟について、質量のバランスは外観からは明らかでないが、建物の形状が直方体であったため不均一ではないと推測される。どちらも家屋の後方にあたる東方向への傾斜が大きく噴砂も確認されたため、後方部の沈下によりこのような傾斜被害が生じたと考えられる。D棟については北側の壁部材が破壊しており、そのため傾斜量が大きく現れたと考えられる。

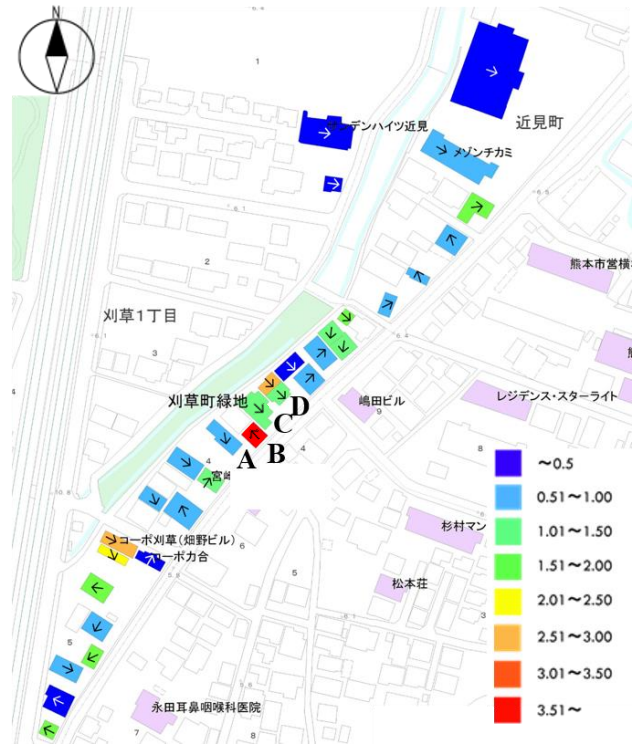
図-10 計測結果 (川草)

図-10に刈草地区における家屋の傾斜量計測結果を示す。近見地区と同様、東側への傾斜が多くみられた。刈草地区における構造形式と建物被害について表-3にまとめた。最も大きく傾斜していた建物はB棟であり、これは1階建てであった。目立った壁面や部材の損傷はなかったが、建物の周りに大量の噴砂の跡が残っていた。A, C, D棟についてはいずれも東側に傾斜している。

刈草地区には木造住宅が多く存在していたが、傾斜や損壊といった被害が発生していない家屋も多く存在していた。これより、微地形区分だけでなく、地盤の硬軟や地中の液状化層の分布にも着目し液状化による建物の傾斜被害について考察していくべきだといえる。また、傾斜被害を評価するには、基礎構造や形状・重量のバランスも大きく影響するため、地盤状況に加えて建物の情報

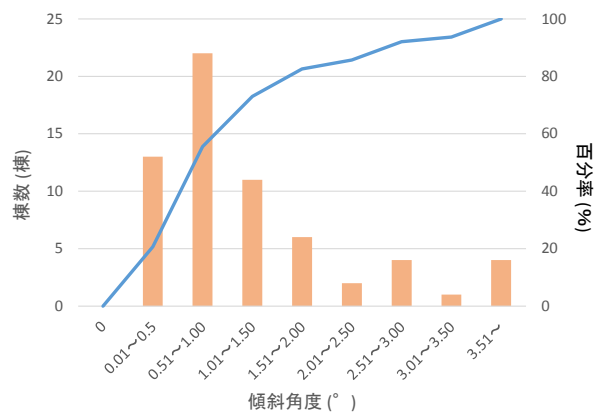
図-11 傾斜角度別被害棟数の分布

図-11に傾斜角度別被害棟数の分布を示す。調査対象家屋の約25%は0.6°以下の傾斜であるが、残りの約75%は健康障害などに関係する傾斜量となっている。狭い範囲内の調査であったにも関わらず、このような被害のばらつきに大きな差が生じていることも問題の1つである。東日本大震災の際は、千葉県浦安市において甚大な液状化被害が広範囲にわたって発生し、その後の対策では格子状地盤改良工法といった大規模な液状化対策工法が採用された。一方、熊本市の液状化による建造物の被害は、広範囲にわたって発生しているのではなく、上記に示すような狭い範囲における限定的な被害であった。しかし、0.6°以上の傾斜により健康障害や生活に支障が現れることが確認されていることから、大規模な液状化に対する対策だけでなく、一軒一軒に焦点を当てた対策も必要であると考える。
