2018年インドネシア・スラウェシ島地震における液状化による地盤流動の要因に関する考察

FACTORS TO LIQUEFACTION-INDUCED GROUND FLOW DURING THE 2018 SULAWESI EARTHQUAKE, INDONESIA

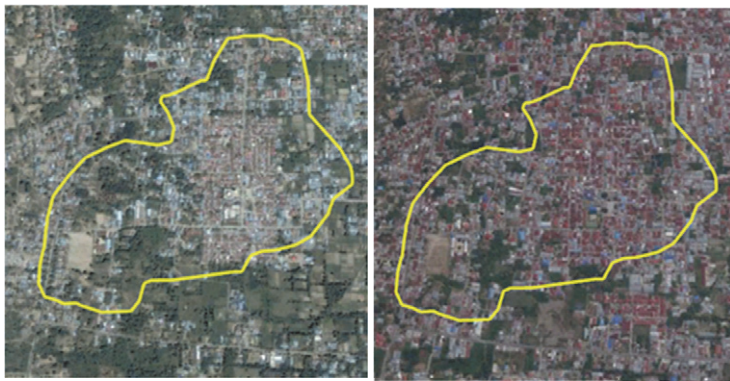
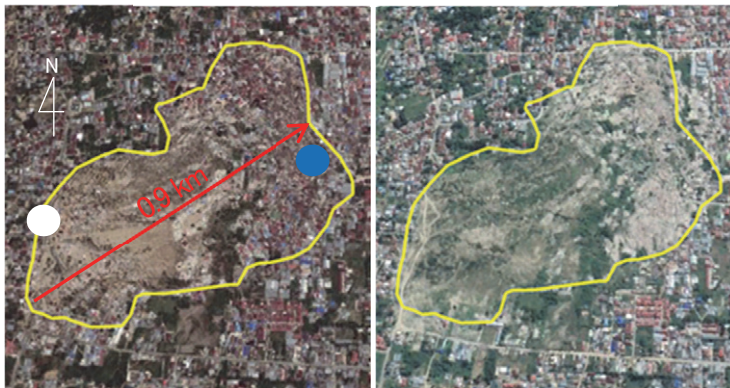
図-3 Balaraa地区の空中写真

日)、地震約 9 ヶ月後 (2019 年 6 月 25 日) の Google Earth による空中写真であり、(c)中の赤色矢印で流動の方向と最大距離約 0.9 km を示す⁵⁾。図中の黄色い枠が空中写真より判読した地盤流動の影響範囲であり、Google Earth の機能により算出した面積は約 0.38 km²、地震前の流動方向の平均勾配は約 3.8% である⁶⁾。住民へのヒアリング調査によれば、同地区は 1980 年代に沼地を埋め立てて宅地開発されており、(a)の 2005 年と(b)の 2018 年の比較より家屋 (赤色の屋根より判別) が非常に増加している。しかし、(c)より上流側は土砂で埋没し、下流側には泥流で押し流された家屋が重なり合っている。(d)の地震 9 ヶ月後には、上流の堆積土砂には植生が繁茂し、下流では家屋が撤去され屋根を示す赤色の分布が減少している。

以上より、同地区の地盤流動は、地下水位が非常に高い若齢の埋立地盤、3%を超える地表面勾配、断層運動による地盤のせん断変形が、甚大な地盤流動を発生させた要因と考えられる。

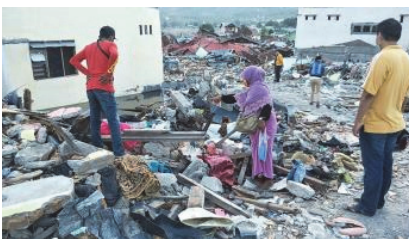
図-7 被災後の家屋

図-6は下流側(図-3(c)青色丸)の様子であり泥流で下流に流されて破壊した家屋が多数点在しており、地下水位は地表面で確認できるほど浅い。同地区は他地区と比べて流動範囲は狭いが住宅密集地であったため人的被害と住家被害が最も多かった。また、図-7は同地区に立地していた第2著者の実家の場所であるが、図-8のGoogle Street Viewに示すように地震前は平屋であったが、屋根が見えないほどの土砂で埋没してしまった。なお、流動が停止した下流最端部は、地表面に3.8mの左横ずれの水平変位が生じた断層線⁷⁾と(図-2参照)一致しており、

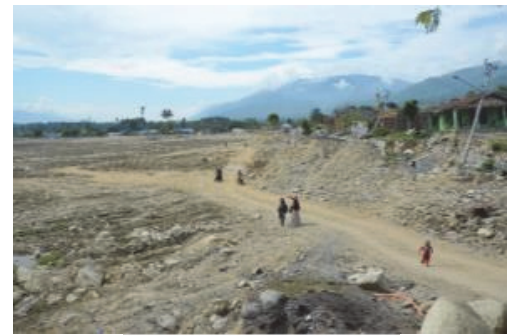
図-4 上流側の滑落崖

図-4 は最上流側 (図-3(c)白色丸) の約 6m の滑落崖を北方向から撮影したものであり、住民へのヒアリング調査によれば、南北に走る道路の西側が地震発生から約

30秒後に突然沈下した。付近に川はなく1週間ほど降雨がなかったが、国の地質調査機関 Banad Geolog⁴⁾の資料によれば地下水位は0.7mと非常に浅い。

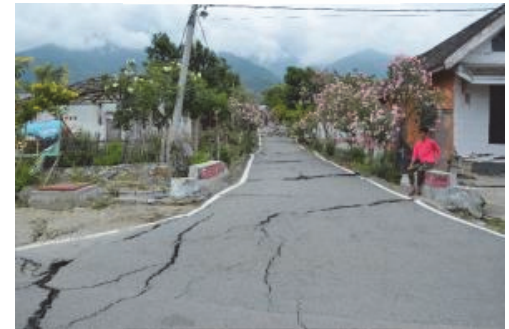
図-5 滑落崖の上流側

図-5は滑落崖西側の道路を西方向に眺めており、約3%傾斜の舗装には流動直交方向に引張亀裂が多数発生し、周囲の家屋の基礎や壁が破壊されていた。

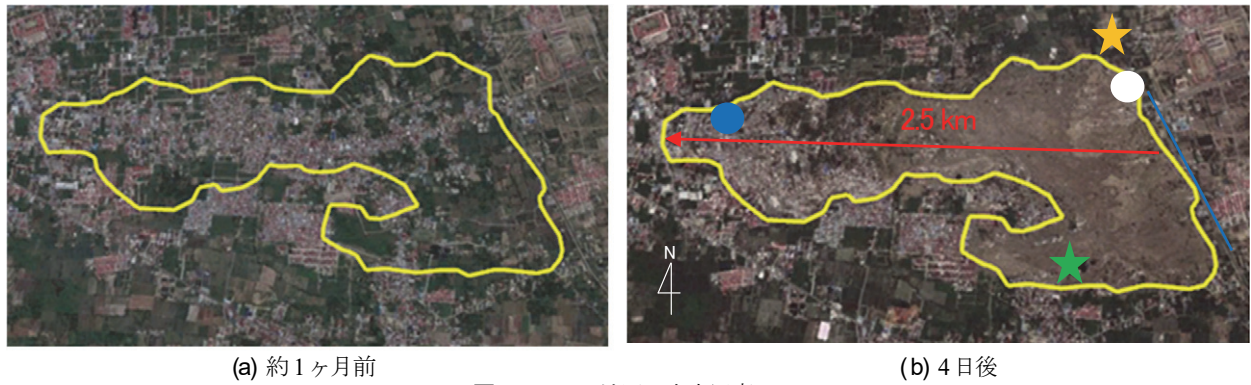
図-9 Petobo 地区の空中写真

図-9は地震約1ヶ月前(2018年8月17日)と地震4日後(2018年10月2日)のGoogle Earthによる空中写真であり、(b)中の赤色矢印で流動の方向と最大距離約2.5kmを示す⁹⁾。流動範囲の面積は約1.48km²、地震前の平均勾配は約2.1%である⁹⁾。

以上より, 同地区の地盤流動は, 地下水位が非常に高く, 斜面上部にある用水からの豊富な水の供給と, 2%を超える地表面勾配が, 甚大な地盤流動を発生させた要因と考えられる。

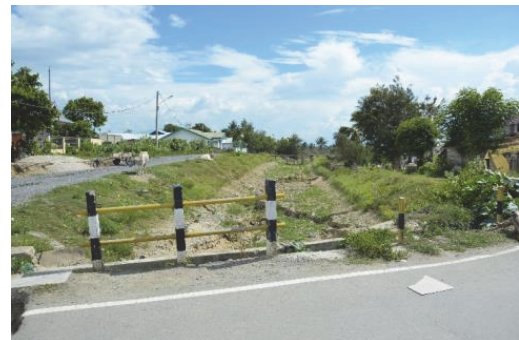
図-10 灌漑用水

流動範囲の上流端(青色線)には図-10に示す土堤の灌漑用水が南から北方向に整備されており、西側に広がる耕作地に水を供給していた。また、地下水は0.5mで

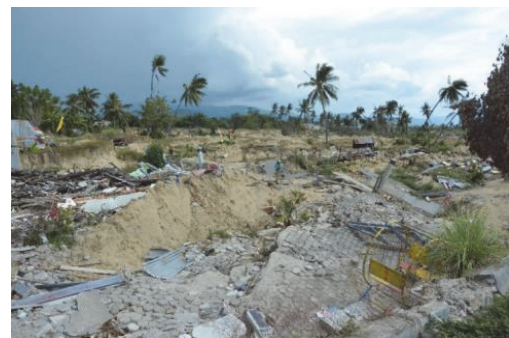
図-11 上流側の滑落崖

あり⁴⁾, Balaroa 地区と同様に非常に浅い。最上流側(白色丸)には図-11 に示す滑落崖が生じ, そこを基点に表層地盤が階段状にすべり破壊を生じていた。同地区は前述の Balaroa 地区ほどの家屋密集地ではないが, 東西に走る道路沿いの家屋が流動した土砂に流され多数被災した。下流側(青色丸)では図-12 に示すように平屋の屋根が埋没するほどの土砂が堆積していた。

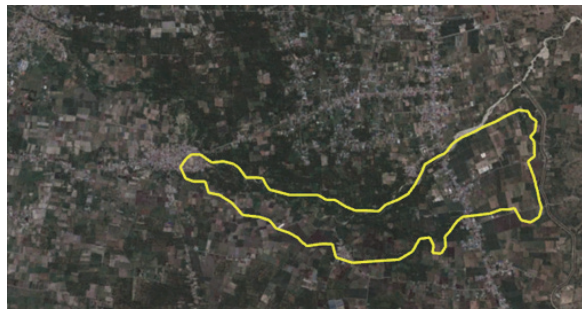
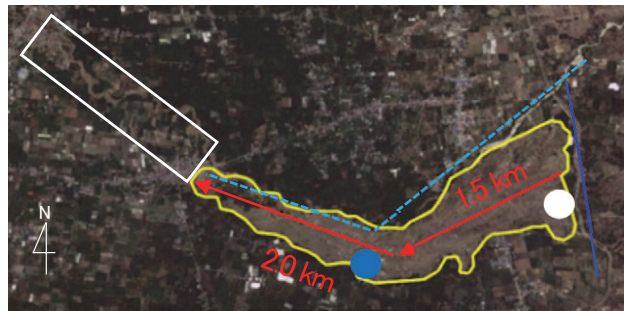
図-13 Jono Oge 地区の空中写真

図-13 は地震約1ヶ月前(2018年8月17日)と地震4日後(2018年10月2日)の Google Earth による空中写真であり, (b)中の赤色矢印で流動の方向と最大距離約 3.5 km をす⁵⁾。流動範囲の面積は約 1.8km²と4地区で最大であるが, 地震前の平均勾配は約 1.9%と最も小さい⁶⁾。

以上より, 地表面勾配は他地区と比べると小さいが, Petobo 地区と同様に流動範囲の上流端は, 扇状地末端の同一標高の傾斜変換線付近に位置し, 扇状地で伏流していた地下水が豊富に地表付近に分布していた⁸⁾と推測され, 用水からの豊富な水の供給と相まって, 軟弱で飽和した地盤が甚大な地盤流動を発生させた要因と考えられる。

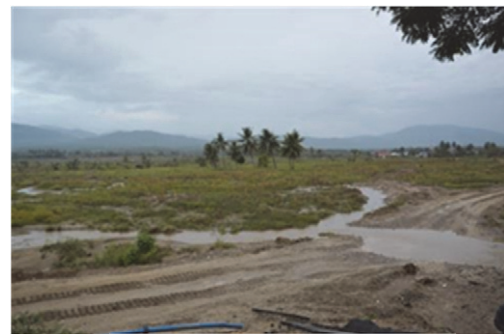
図-14 中流部の地盤流動

同地区も Petobo 地区と同様に, 流動範囲の上流端(青色線)に灌漑用水が流れていた。また, 流動範囲北側の境界(水色破線)には小河川が流れ, 流動範囲の下流側(白色四角)には泥流が線状に流れている様子が確認でき, 流動範囲(黄色線)が昔は河川であったかに見える(図-14)。なお, 同地区は図-14 に示すようにトウモロコシや米の耕作地であり住宅地は少ない。

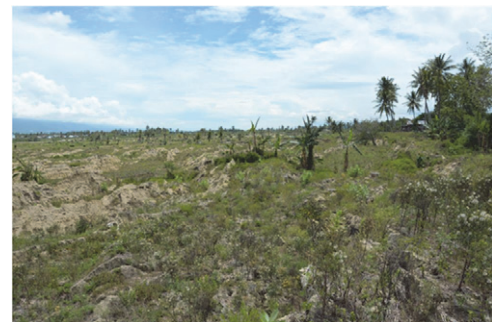
図-15 上流側の滑落崖

図-15 に示す最上流側(白色丸)の滑落崖と表層地盤の階段状すべり破壊と, 図-16 に示す中流部(青色丸)での家屋の埋没状況は Petobo 地区と同様であった。

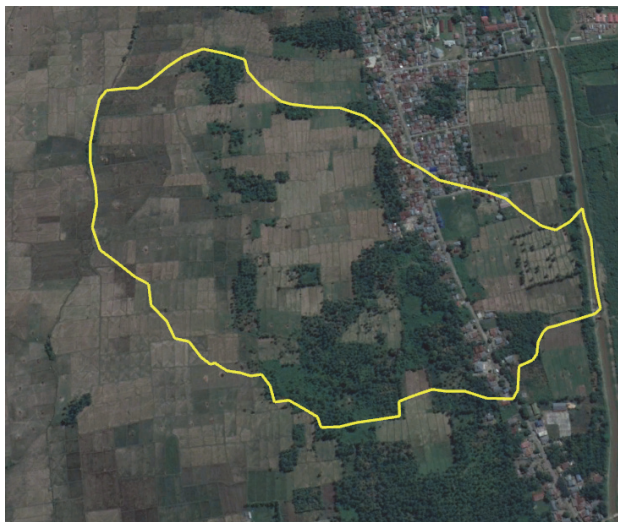
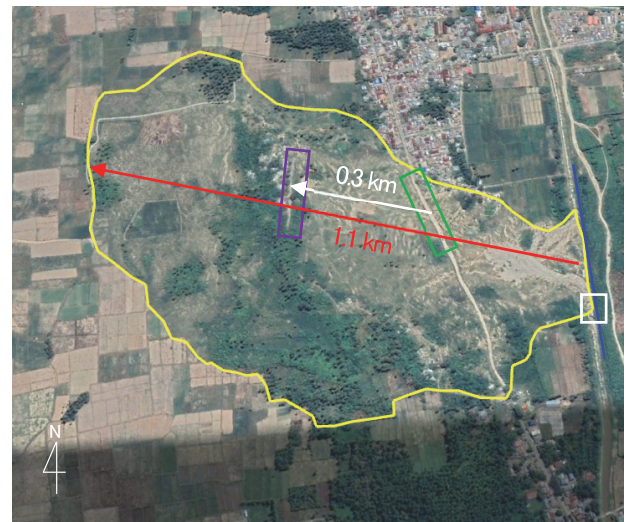
図-17 Sibalaya地区の空中写真

図-17 は地震約4ヶ月前(2018年5月19日)と地震10ヶ月後(2019年7月25日)の Google Earth による空中写真であり, (b)中の赤色矢印で流動の方向と最大距離約 1.1 km を示す⁵⁾。流動範囲の面積は約 0.57 km², 地震前の平均勾配は約 3.3%である。

以上より、同地区の地盤流動は、Petobo 地区や Jono Oge 地区と同様に用水からの豊富な水の供給と、3%を超える地表面勾配が、甚大な地盤流動を発生させた要因と考えられる。

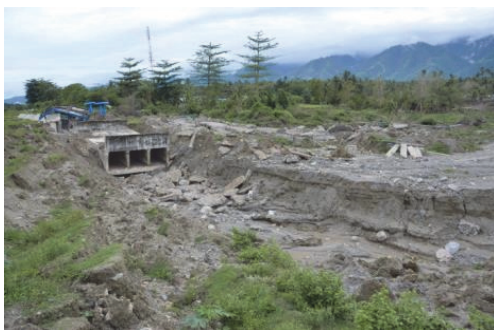
図-18 灌漑用水

流動範囲の上流端（青色線）には灌漑用水があり、これは Petobo 地区と Jono Oge で示した用水の上流部にあたり、流路の幅や深さがより大きい。図-18 に示す取水堰（図-17 の白色四角）が破壊し、その下流の土堤が決壊して地表面の傾斜方向（図-17 の左方向）に大量の水が流出した痕跡が見られた（図-19）。図-17 の中央には南北に走る道路があるが、流動範囲にある道路（緑色枠線）が地盤流動と共に西側に約 0.3 km 移動した（紫色枠線）。また、その道路に隣接していた家屋等はそのままの状態でも道路と共に移動していた。図-20 が Google Street View で確認した移動前の家屋であり（緑色枠線内）、図-21 が移動後の同じ家屋である（紫色枠線内）。その周辺にも同様に移動してきた家屋があり、いずれも基礎や構造体に損傷はあるが倒壊するには至っていなかった。図-22 に示すように、周辺には上流から移動してきた耕作地に亀裂が入りブロック状となっており、表層下部の地盤の移動によって表層地盤が引きずられるような力を受けたと推測する。その結果、図-21 に示すように家屋や道路がそのままの状態でも移動する現象が生じた。

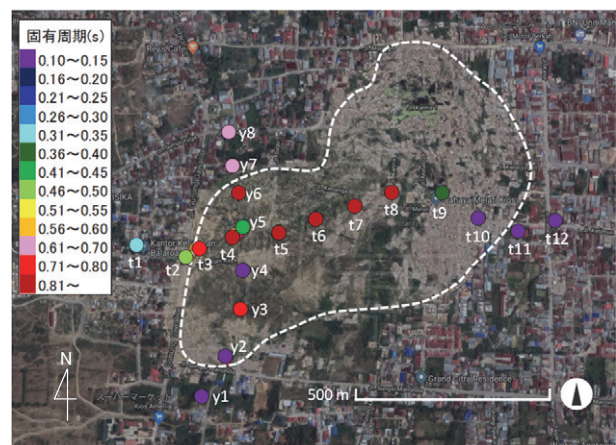
図-23 Balaroa地区の卓越周期

卓越周期を求め、観測点毎に色分けした結果を図-23に示す。なお、t1, t3, t10の観測点では走行車両の影響でH/Vスペクトルのばらつきが大きく、t1, t2のH/Vスペクトルは平坦でピーク周期の読み取りが困難であったが、微細な形状から卓越周期を決定した。同図より、地盤流動範囲内は外部より長周期が卓越する傾向であり、特にt4からt8では0.8秒以上を示し、中央部における軟弱な土層の存在を明らかにした。

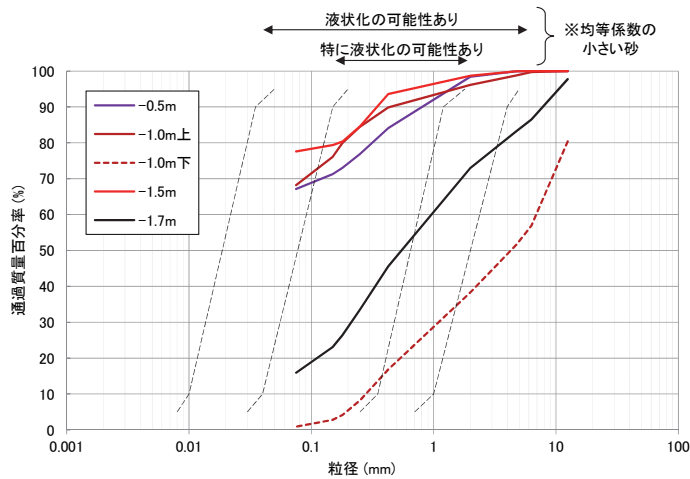
図-24 土の粒径加積曲線

図-24は同地区の上流部の流動範囲外(図-9(b)の橙色星印)において、採取した土の粒径加積曲線であり、同図には港湾施設の技術上の基準・同解説⁹⁾に記されている均等係数が小さい場合の液状化の可能性の高い粒度分布の範囲も示した。なお、粒度試験では沈降分析は実施していない。

土は地表面下1.7mまでの地層が露頭していた場所の地表から0.5m間隔で採取したが、地層境界が存在した深度1mではその上下で採取した。互層地盤であるため所々に細粒分の多い粘性土が介在するが、液状化の可能性のある砂質土を含む地盤であることを明らかにした。

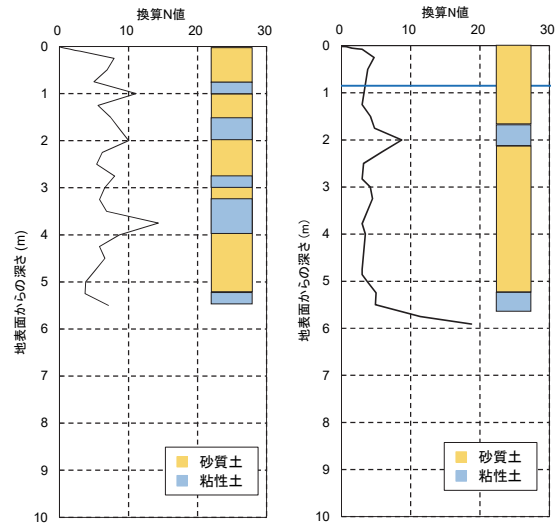
図-25 スウェーデン式貫入試験の結果

上流部は流動範囲外に位置し、図-25(a)に示すように土質は砂質土と粘性土の互層、深度5mまでの平均換算N値は7.2であり、地下水は確認できなかった。2018年11月の現地調査において、同地点近くの滑落崖(図-4参照)から上流側に約20m離れた地点にある建物のコンクリートスラブ上で微動観測を行った結果、求めたH/Vスペクトルは明瞭なピークのない平坦な形状であり、同地盤が硬質な地盤であったことを確認している。また、下流側の流動範囲外で行った常時微動観測の結果も上記と同様に硬質地盤であった。一方、中流部は地盤流動範囲内ではあるが流動した土や瓦礫の影響の少ない境界部で試験を行った結果、図-25(b)に示すように土質は主に砂質土、深度5mまでの平均換算N値は3.9、地下水は0.85mであった。以上より、地盤流動の発生した中流部は、その上下流の流動範囲外の地盤と比較して、地下水位の高い軟弱な砂質土地盤であることを明らかにした。

は困難であるが、地下水位以深の軟弱な砂質土が液状化し、土層に介在する粘性土による不透水層が過剰間隙水圧の消散を妨げて長時間の液状化状態を引き起こし、さらに、緩勾配ではあるが扇状地下流にある氾濫原の地表面が誘因となり、広範囲で移動距離の長い表層地盤の流動が発生したと考察する。また、地表面勾配が1%以下のほぼ水平な地盤であっても液状化層と非液状化層の層境界面の傾斜が地表面の地盤流動に影響を与えた事例¹²⁾があるため、このことも当該地盤における現象一要因であった可能性があると推測される。しかしながら、数100m以上の大変形を引き起こした主たる原因については未解明であり、今後の更なる地盤調査によりそのメカニズムを明らかにする必要がある。
