遠田運雄《籠球》（金沢大学資料館所蔵）の  
展示に向けた処置に関する報告  
—博物館の現場における修復処置の一例として—

Report on Treatment for the Display of Yukio Toda's "Basketball" (Kanazawa University Museum) : The Case study of restoration measures at a museum site

井上 佳那子

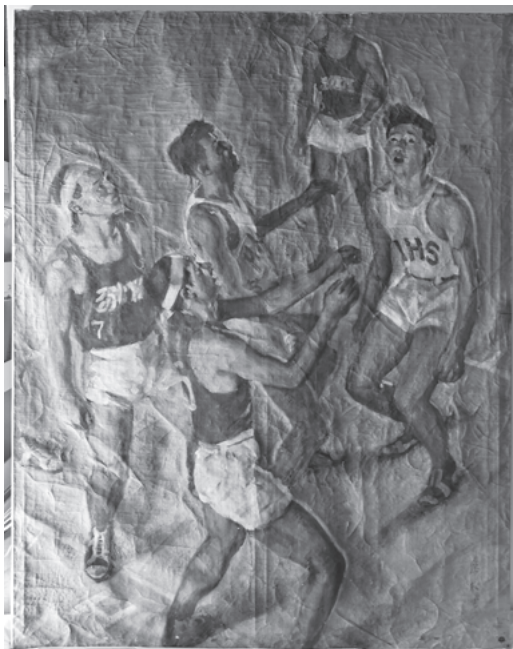
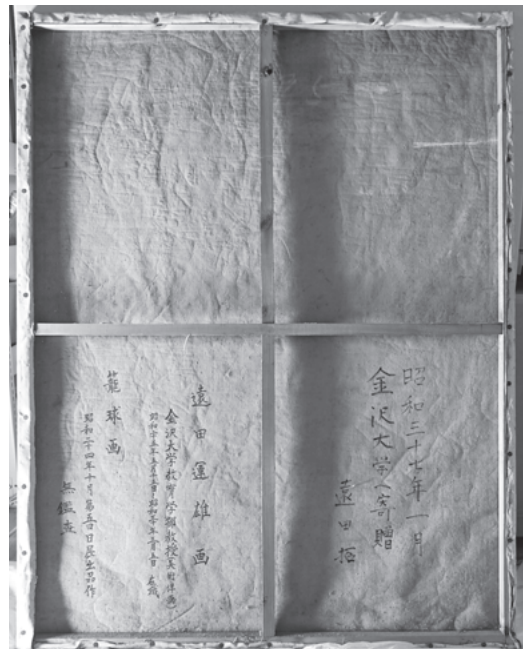
図3 全図・処置前 斜光撮影 (表)

デジタルカメラによる全体および部分の写真撮影を行い、資料の片面から強い光で照射する斜光画像も撮影した。（図3、4）斜光撮影では、資料の側面から照明を当てることで表層の凸凹が強調されるため、支持体や絵具層の変形・浮き上がり・亀裂といった損傷を確認するのに適している。今回は資料に向かって左側面より照射し、支持体の波打ちや絵具層の亀裂などを確認することができた。また、とくに損傷部分は接写を多用し現状記録に努めた。

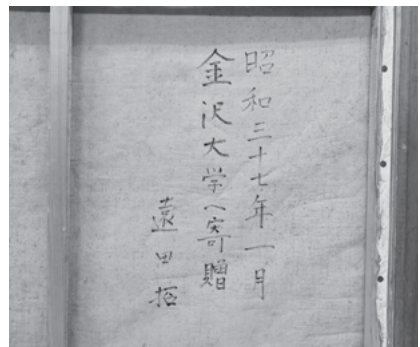
図6 支持体・裏面 右下

右下・墨書き・縦方向（なお、周囲には鉛筆による下書きが残されている）。(図6)

昭和三十七年一月  
金沢大学へ寄贈  
遠田拓

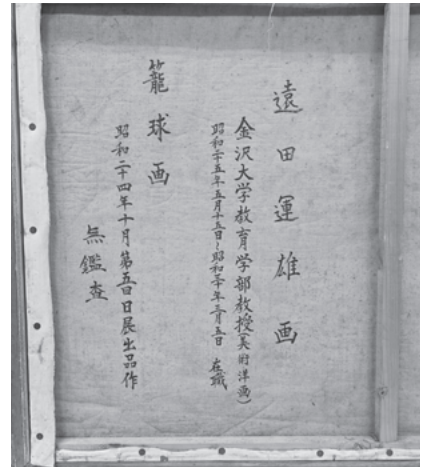
図7 支持体・裏面 左下

左下・墨書き・縦方向 (図7)

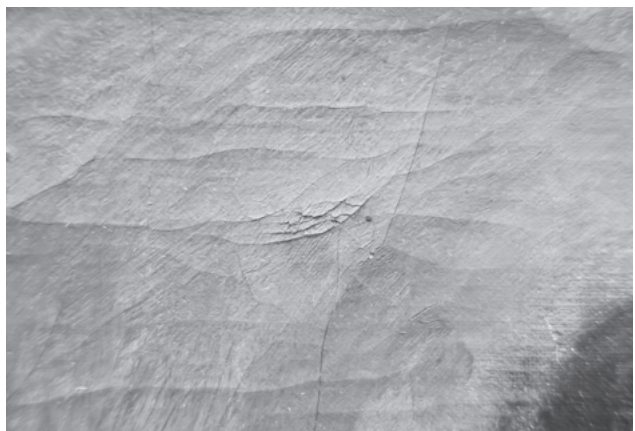
図8 画面・亀裂部分

- ・全体的に汚損している。
- ・キャンパスの固定が緩み、全体的に大きな凸凹が多数ある。
- ・表層の光沢は均一に薄く、保護ワニスは塗布されなかったと思われる。
- ・絵具層の剥落、亀裂が多数生じており、地塗り層まで達している損傷も非常に多い。とくに支持体の凸凹周辺には、変形に伴う剥落および亀裂が多数発生している。(図8)
- ・部分的に補彩と思われる処置痕がある。大胆な筆致で損傷箇所からはみ出すように色を重ねているため、目視で判別できる。(図9)
- ・側面には白色の地塗り層が確認できる。剥落箇所をみると、白色の地塗り層の上に、複数の色の層を重ねていることがわかる。(図10)
- ・右下に黒色の絵具が飛び散るように付着している。(図11)

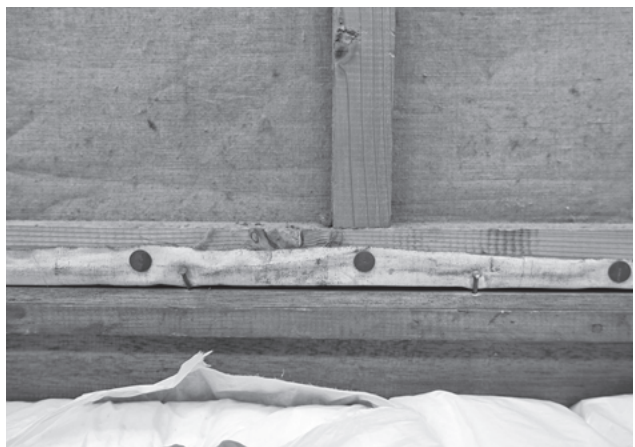
図12 裏面・木枠の汚損

- ・全体的に汚損し、とくに凸凹部分に埃が堆積している。
- ・キャンバスの固定が緩み、全体的に大きな凸凹が多数ある。
- ・中央と四辺周辺には木枠当たりが生じており、斜光画像 (図3、4) では画面上にはっきりと木枠の形がみとれる。
- ・裏面側、キャンバスを固定している画鋸が錆びており周囲が汚損している。
- ・裏面、右上に紙片の付着物がある。接着剤により添付していたと思われる。
- ・木枠の棧に埃が堆積している。(図12)

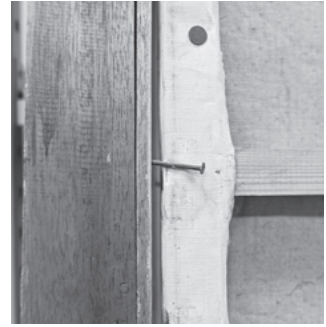
図13 裏面・旧留め金具

- ・グレーシングおよび裏板はない。
- ・入れ子に打たれた釘(上辺中央1本、左辺中央1本、右辺中央1本、下辺中央2本)で作品を固定している。(図13)
- ・小規模な欠損が多数あり、木地や白い下地が露出している。
- ・古い釘穴およびネジ穴が複数ある。
- ・吊り金具として、左側には釘、右側には丸ヒートンが1ヶ所ずつ装着されており、吊り紐代わりに針金が付いている。いずれの金具も錆びている。(図14、15)

下辺以外の3辺には入れ子と作品の間に隙間があり、入れ子に接していない部分があったため、作品の固定が非常に不安定であった。加えて、作品を留めていた釘は錆びており固定も緩んでいたため、釘はすべて除去し、留め具はより強固なステンレス製のT字金具に新調することとした。また、吊り金具は左右で異なり、吊り紐代わりの針金も機能していなかったため除去し、これも新調した。

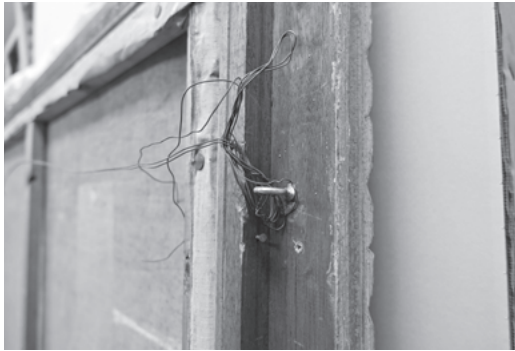
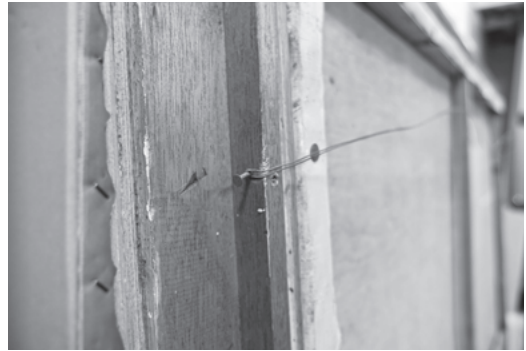
図14 裏面・旧吊り金具 右

図15 裏面・旧吊り金具 左

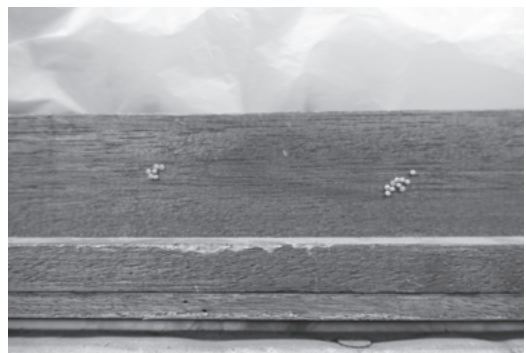
- ・入れ子とキャンパスの間に約1cmの隙間がある。額のサイズが作品に合っていない、もしくはオリジナルの木枠から張りなおされた可能性が考えられるが、今回の処置では詳細な調査は行わなかったため、原因は特定できていない。
- ・吊り金具の釘と入れ子を固定する釘が、一部きちんと刺さりきっていない。このためドロ足側面から打たれた釘に入れ子が押されて湾曲している。(図16)
- ・上部に虫卵の付着がある。(図17)

図17 裏面・虫卵

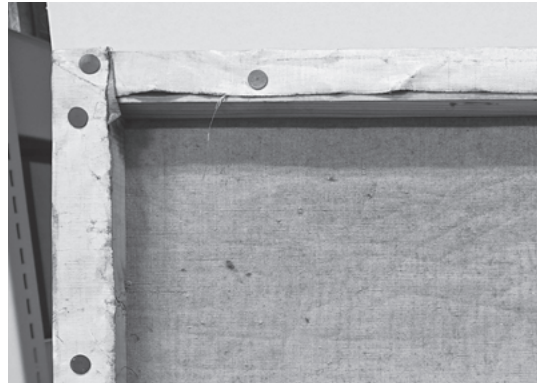
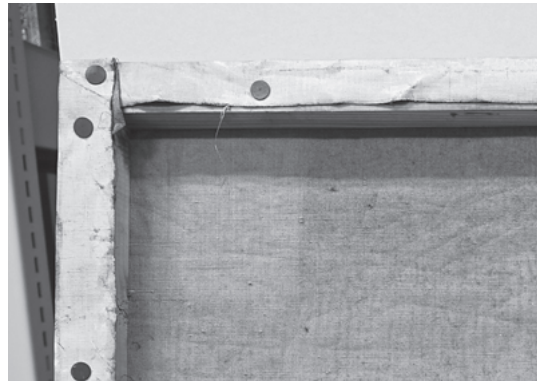
図18 裏面・洗浄前

図19 裏面・洗浄後

支持体および木枠は著しく汚損していたため、練り消しゴムによる乾式洗浄を行った。とくに支持体は埃がキャンバスの網目に入り込んでいたため、練り消しゴムに吸着させるように洗浄を行った。この際、強く押しすぎると緩んだキャンバスが動き、凸凹部分に発生した損傷を悪化させる恐れがあったため、わずかな力で複数回往復することで汚れを除去することに努めた。目安としては、練り消しゴムに目視で汚れが付着しなくなるまでこれを繰り返した。完全に汚れを除去できたわけではないが、作業前と作業後の画像を比較すると効果ははっきりと見て取れる。(図18、19)なお、裏書き部分については、練り消しゴムが当たらないように注意を払い、周辺は避けて洗浄した。

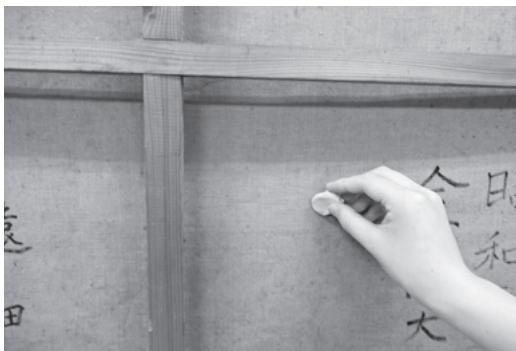
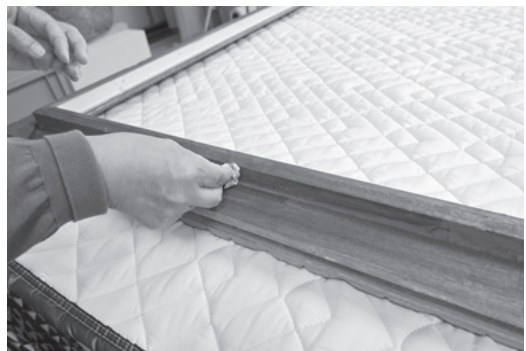
図20 裏面・洗浄中

図21 額・洗浄中

木枠および額についても、同様に練り消しゴムに汚れが付着しなくなるまで洗浄を行った。とくに作品の画面と接する入れ子部分は入念に清掃を行った。(図20、21)

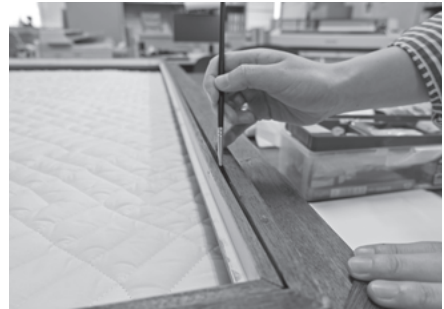
図22 額・入れ子の強化

旧吊り金具の釘に押されていた左上部の入れ子は、長年変形していたためか、内側に湾曲する癖がついていた。この隙間を埋めるために、部分的にアクリル系接着剤を挿入し強化した。（図22）比較的大きなネジ穴や欠損部は、穴周辺の木地が落下しやすくなっていたため、接着剤を塗布し固定した。（図23）

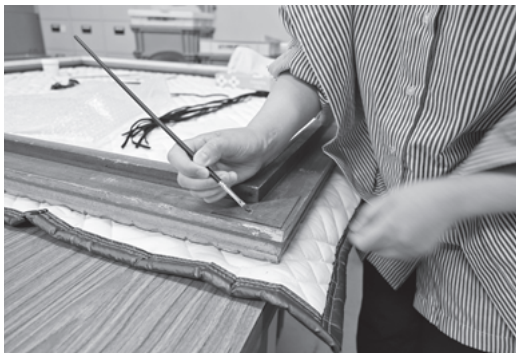
図23 額・欠損部分の補強

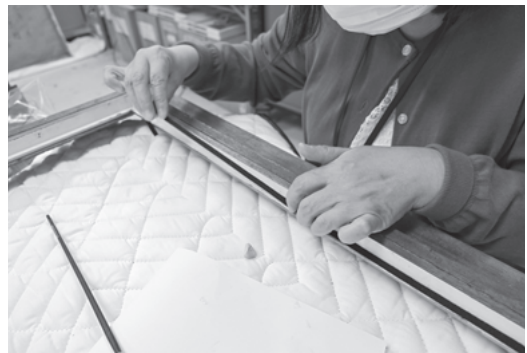
図24 額・入れ子にフェルト貼付け

また、木製の入れ子に画面が直接触れないように、緩衝材として黒色のフェルトを入れ子に接着した。（図24）

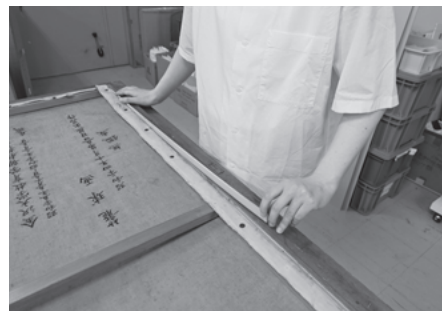
図25 額・スペーサーの挿入

額および支持体の洗浄後、作品を額に再固定した。表側から見た際に作品と入れ子の間に隙間ができないよう、固定位置を確認しながら適当な本数のスペーサーを挿入した。スペーサーを入れることで各辺の隙間を埋め、それぞれの辺が入れ子に接地するように調整した。スペーサーにはアーカイバルボードを使用した。（図25）

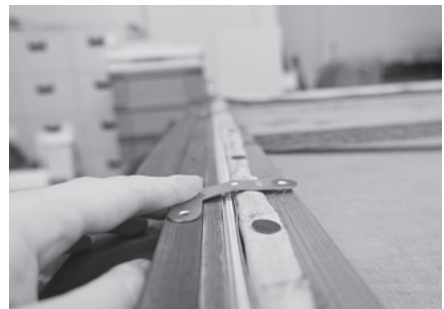
図26 額・新規留め金具の調整

作品を額に固定する新規留め具としてT字金具を使用し、左右辺3か所・上下辺2か所の計10か所で固定した。作品がドロ足から若干はみ出したので、T字金具の曲げ加減を調整し作品に負担がかからないように注意した。（図26）

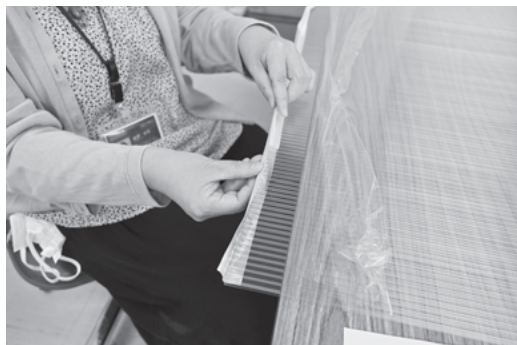
図27 裏板周囲のテーピング

新規裏板としてポリカーボネート板を装着した。本資料は作品サイズが大きく、額が付属していることで全体の重量があったため、軽くて丈夫な素材としてポリカーボネートを採用した。また、裏板の四辺には埃が入りこまないよう、中性紙のシーリングテープによるテーピングを施した。(図27)

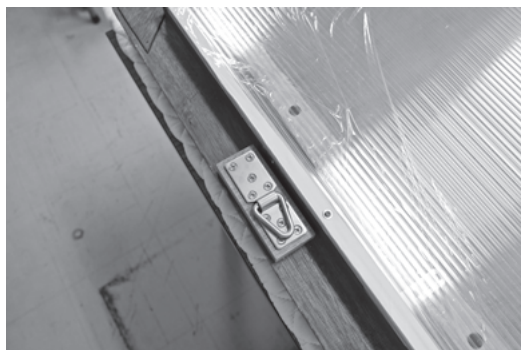
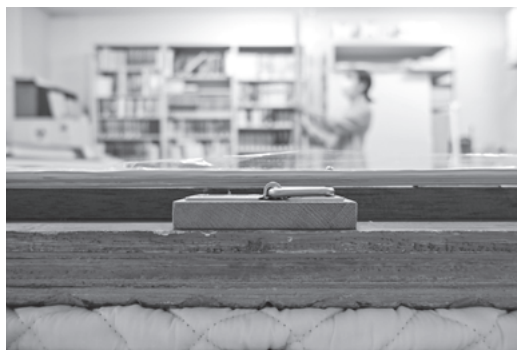
図28 新規吊り金具

図29 新規吊り金具と土台

額の裏面に直接吊り金具を装着すると、吊り金具の輪がドロ足より低い位置にくるため、展示の際に、相手側(壁面もしくはワイヤー)の金具に届かない可能性がある。届いても掛けにくい状態になるため、作業の難易度が上がり事故の要因になる危険がある。そのため金具の下に木片の土台を設置し、吊り金具の上辺が作品裏面と揃う高さに調整した。(図28、29)

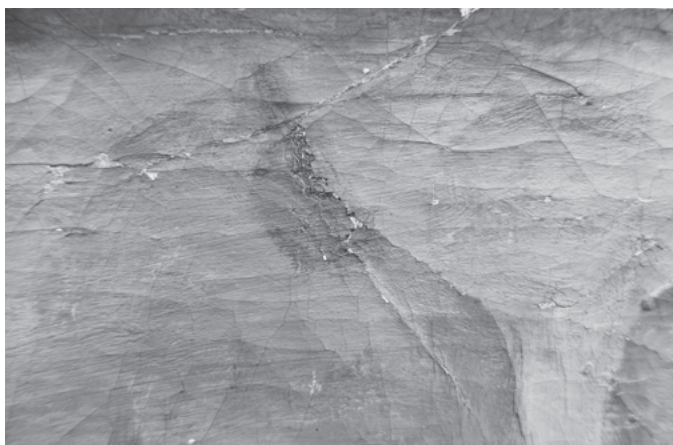
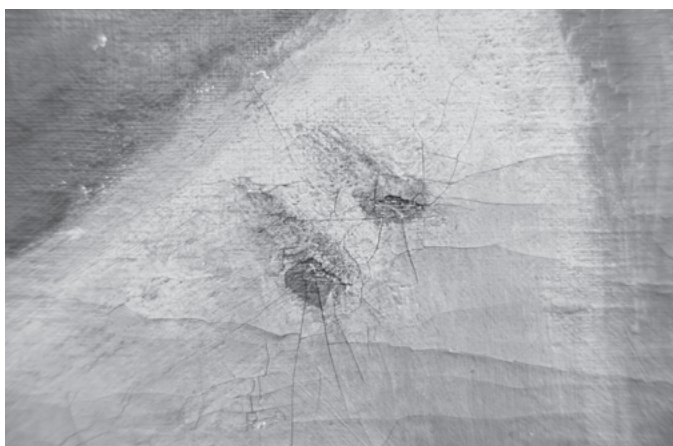
今回の状態調査および処置をとおして、一部の剥落箇所に後年の補彩と思われる処置痕が確認された。(図30、31) 一般的に、修復家や修復工房が実施するような補彩は、欠損箇所を炭酸カルシウムやワックスで充填し、周辺の絵具層に馴染むように充填箇所の高さや表面の凸凹を整形した上で、充填部分にのみ着彩する。このとき、オリジナル部分には補彩の絵具がのらないように細心の注意を払う必要がある。本資料にみられる補彩と思われる処置では、欠損部分の充填は行われておらず、周囲のオリジナルの絵具層に大きくはみ出すかたちで絵具が描き足されている。また、一般的な補彩は、可能な限り処置(損傷)部分を目立たなくするために行われるものであり、補彩絵具を点や線状にのせることで細かく微調整を行いながら周囲の色味に近づけることを目指すが、本資料の処置は周辺より濃い絵具を使用したのか、あるいは経年により加筆した絵具が変色したのか、一見するとシミのように見え却って目を引く状態である。さらに、地塗り層まで剥落し支持体が露

出した箇所そのまま色を補填している部分もあるが、油絵具であれ水彩絵具であれ、キャンバスに染みた色を除去することは難しく、オリジナルの保護という観点にも逆行しており、修復の専門家による処置とは考えにくい。本資料を本格的に修復する機会があれば、後から加えられたと思われる着彩部分を除去し再処置を行うことが適切であると考えられるが、作者本人の手による「手直し」の可能性もあるため、慎重に判断する必要がある。

図30 補彩痕

図31 補彩痕
