2003年5月1日トルコ・ピンギョル地震 被害調査速報

宮島昌克

調査の概要

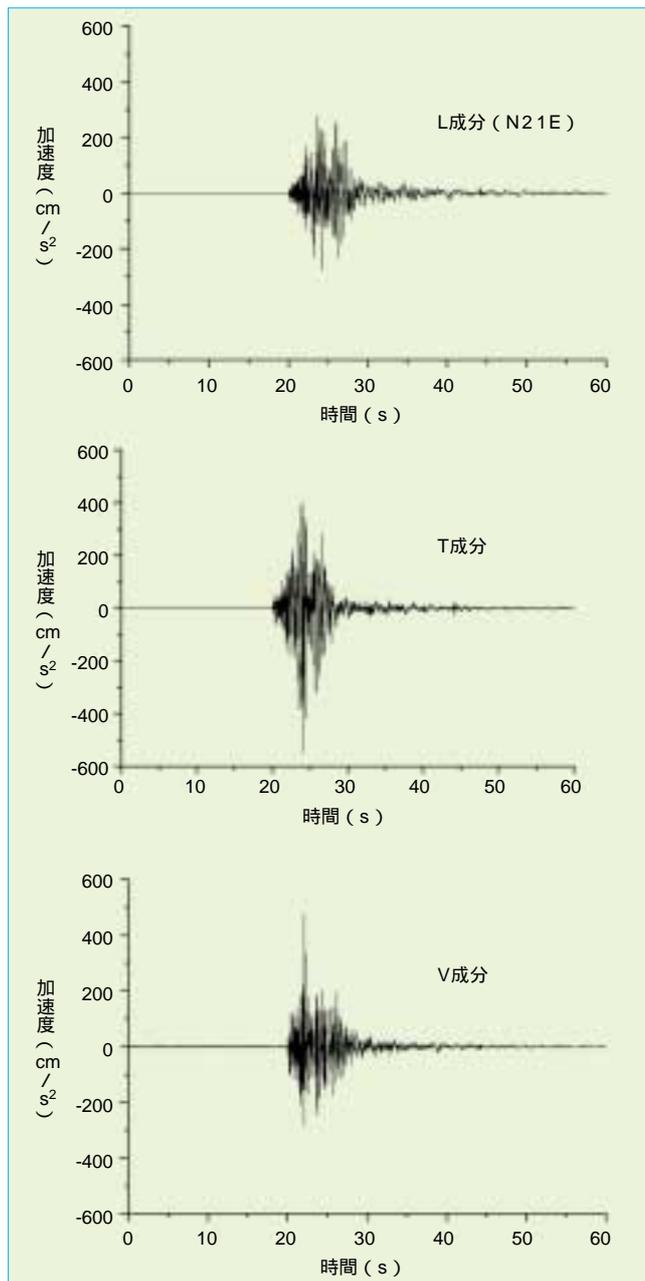
図-3 ビンギョル市で得られた強震記録

図-3 に 3 方向の加速度記録を示す。L 方向は N21E となっており、NS 方向に近い。同図によれば上下成分の加速度も大きく、主要動の継続時間が約 10 秒と短い。これらは震源近傍の加速度記録の特徴であると考えられる。図-4 に、減衰定数 5% の加速度応答スペクトルを示す。NS 方向に近い L 成分では約 0.15 秒に、EW 方向に近い T 成分では 0.09 秒あたりにピークがあり、卓越振動数の高いことを示している。また、上下成分も約 0.07 秒で卓越している。トルコの一般的な建物においては 2, 3 階建ての建物の固有周期に近いので、これらの建物に大きな震動をもたらしたことが推測される。

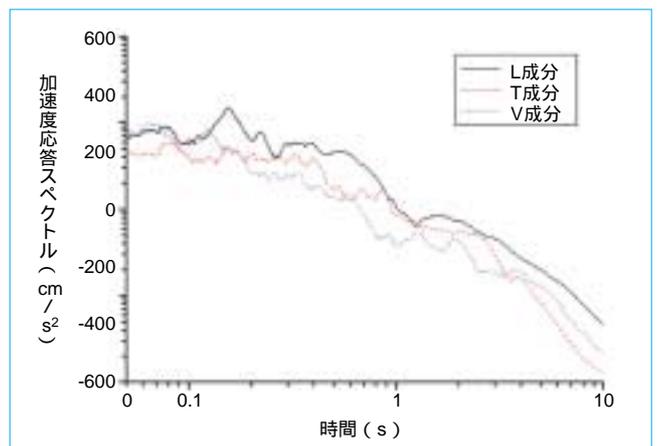
図-4 ビンギョル市における加速度応答スペクトル

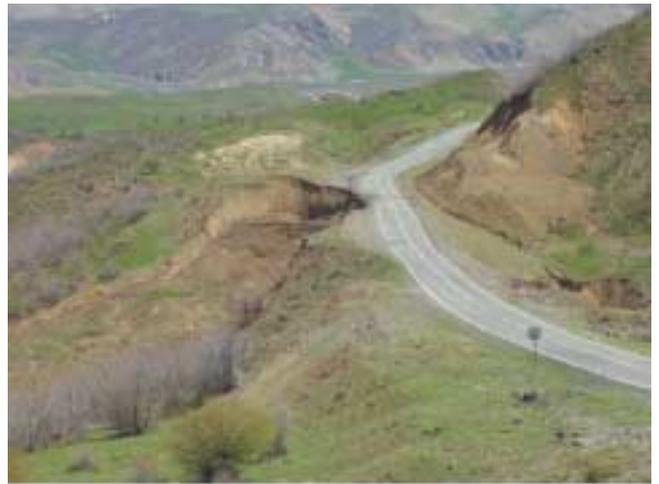
丘陵地においては斜面崩壊や落石が見られた。ピンギョル市近傍で見られたハイウェイにおける斜面崩壊を写真-1に示す。風化の進んだ火山堆積物による斜面流動が主なものである。急傾斜な道路切り土斜面や山間部の村において落石が見られたが、それらによる人的被害は生じていない。

写真-1 ハイウェイにおける斜面崩壊

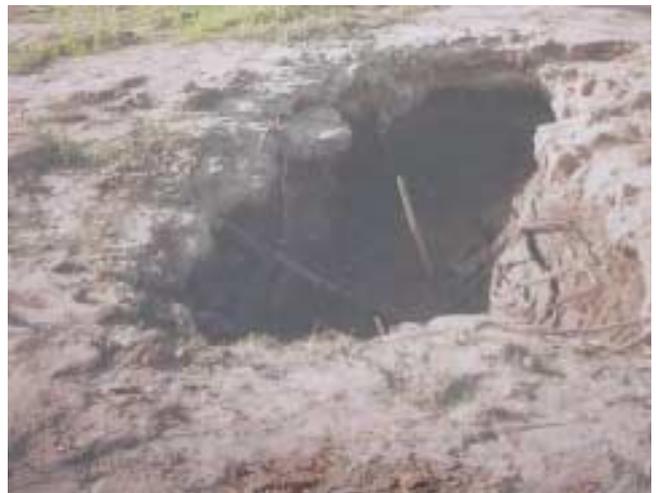
液状化は限られた地域にしか見られなかった。その一つは寄宿舍の倒壊が生じた Celtiksuyu 付近の Goynuk suyu 川の近くである。震源からは約 4.5 km 離れている。畑の中に写真-2に示す大きな噴砂が生じた。また、地表面断層と思われる小さな亀裂の見つかった場所の小川付近でも小さな噴砂が見つかったが、粘土質のシルトを含んだものであった。

写真-2 Goynuk suyu川の近くの噴砂孔

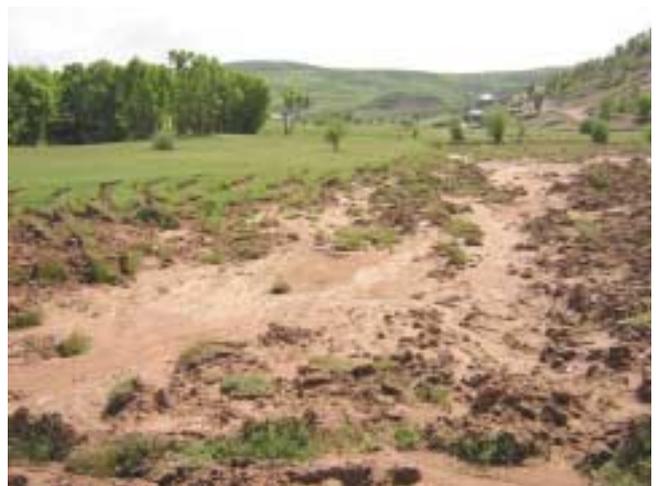
Hanocayiri では、液状化に伴う側方流動が生じた。写真-3に示すように緩い傾斜地が幅 35 m、長さ約 600 m にわたり流動変形していた。最上部は円弧すべりの様相を示しており(写真-4)、表層から 1.5 m までには砂層が見られないが、流動した部分には砂が含まれていた。それらのサンプルを持ち帰っており、現在、分析を急いでいるところである。今後、ボーリング調査を行う予定であり、さらに詳細に検討を進める計画である。幸いなことにこの流動範囲には構造物はなく、この流動による構造物被害は生じていないが、アラスカ地震におけるターナゲンハイツの崩壊を連想させるような状況であった。

写真-3 Hanocayiriの液状化に伴う側方流動

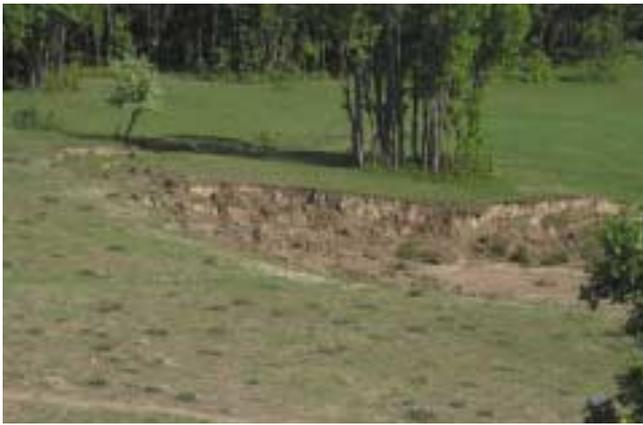
写真-4 側方流動の最上部

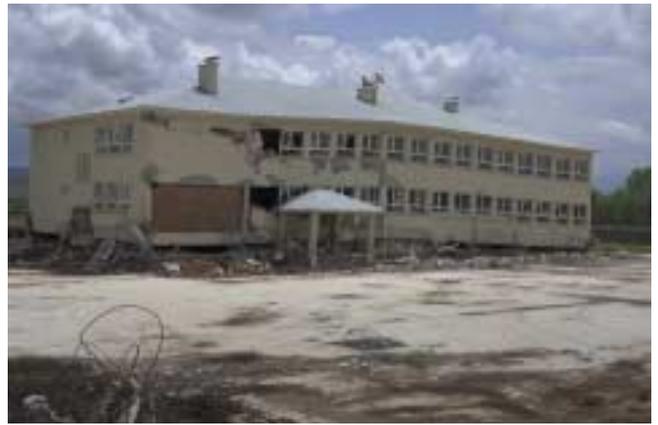
写真-5 Eltiksuu小学校の校舎の倒壊

わが国で報道された寄宿舎の崩壊以外にも学校の校舎の全壊がいくつも見られた。写真-5は倒壊した寄宿舎に併設されている校舎の被害状況を示している。校舎の被害は建設場所に関わらず、全てこの写真のように1階の柱の破壊に起因している。現在、全ての被災校舎の敷地でボーリング調査が実施されており、被災原因の究明が進められている。なお、これらのボーリングデータについては後日入手できる予定である。
