神津島近海地震緊急調査団報告

事故・災害

調査団の概要

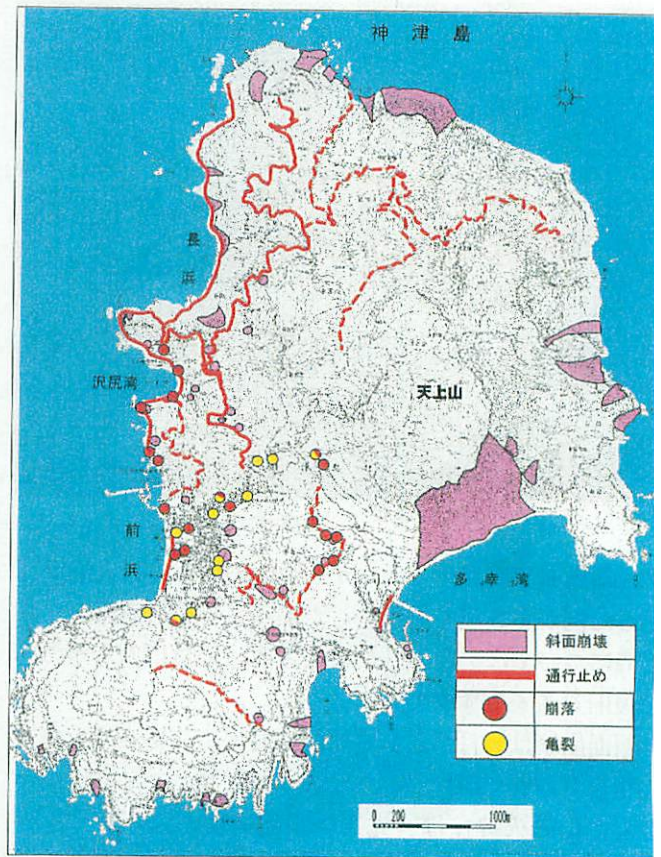
図-4 斜面被害状況位置図

神津島の地盤は、上層が天上噴火による砂礫白ママ層の白い砂層成分から成っているため、雨水による侵食を非常に受けやすい。このため、図-4 に示すように、特に

島周辺の崖、村落周辺および都道に大きな被害が集中している。神津島のり面保護については、都道等の造成箇所は、雨水による侵食を防ぐため急な斜面が多くなっている。この急斜面に過大な地震荷重が作用したために、斜面崩壊が多発したものと考えられる。また、地震によって生じたのり枠工のクラックやずれ等により雨水が溜まりやすい状態になっており、台風時には大規模な二次災害を生じる恐れがある。

この二次災害防止対策としての応急復旧は、村内の避難指示・避難勧告を受けた部分に限られ、他の場所については手付かずの状況であった。阪神・淡路大震災で

は、斜面被害が発生した所が、復旧の遅れから大崩壊に至った例が多数見られた。したがって、生活道路となる都道については、台風時期に入る前に早急に何らかの応急復旧対策を施す必要がある。

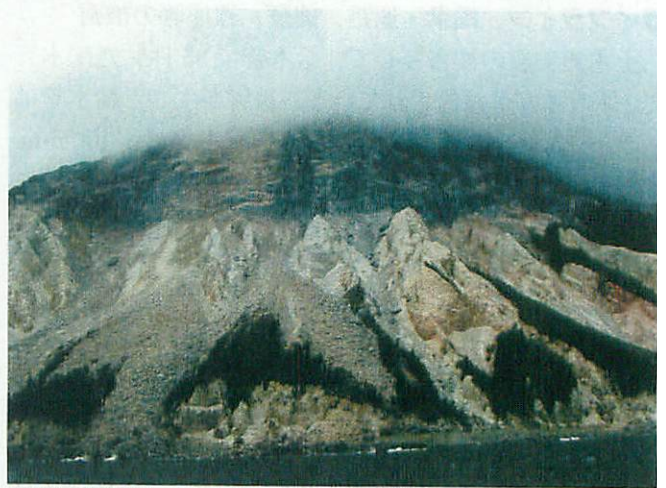
写真-1 多幸湾沿いの天上山の火砕丘の斜面崩壊

斜面崩壊は、村落がある前浜や沢尻湾・長浜の火砕流堆積物（白ママ層）が存在する地盤に多い。多幸湾沿いの天上山の火砕丘は、元来、斜面崩壊がみられていたが、今回の地震でさらに大規模に崩壊した（写真-1）。

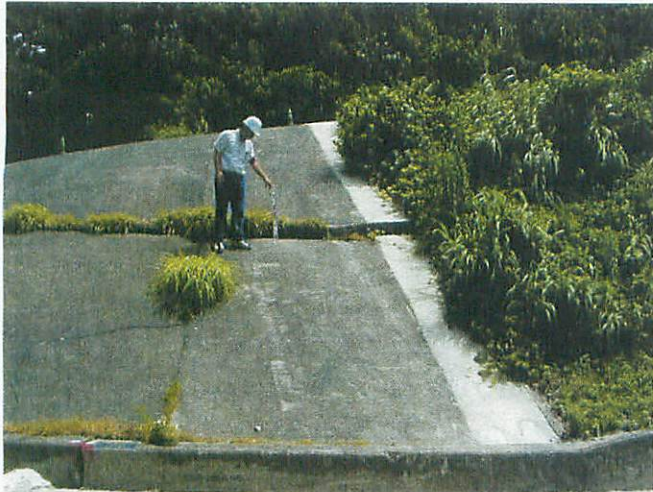
写真-2 上下道路の中間斜面の亀裂

神津島内の橋梁は5か所しかなく、橋梁自体の被害はなかったが、その取付部に数cmの段差を生じていた。道路は、図-3に示したような斜面崩壊、擁壁の倒壊により、島内いたる所で通行止めとなっている。また、道路の亀裂は大きく、神津沢兩岸の道路および村落の外周に多く見られる（写真-2）。

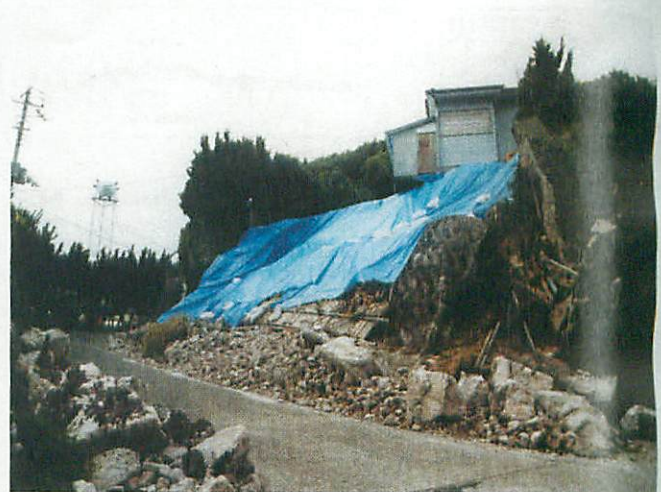
写真-3 石積擁壁の崩壊

神津島村内は、面積的に平坦な部分が限られることから、擁壁設置箇所が随所に見られる。ほとんどが石積擁壁であり、老朽化・地元石のために亀裂や崩落が発生していた（写真-3）。

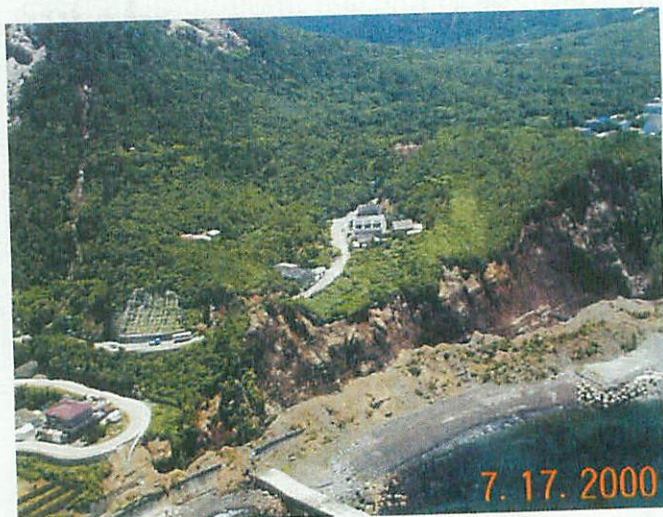
写真4 新島若郷地区の斜面崩壊現場

本調査の帰路において、新島の若郷地区の斜面崩壊現場を空撮する機会を得たのでここにその写真を掲載する(写真4)。
