# 2007年能登半島地震による建物被害と宅地地盤特性の関係 - 輪島市門前町道下地区の事例 -

橋本隆雄<sup>1</sup>・宮島昌克<sup>2</sup>

## RELATION BETWEEN DAMAGE TO HOUSES AND RESIDENTIAL LAND IN THE 2007 NOTO-HANTO EARTHQUAKE -CASE STUDY OF TOHGE AREA IN MONZEN TOWN, WAJIMA CITY-

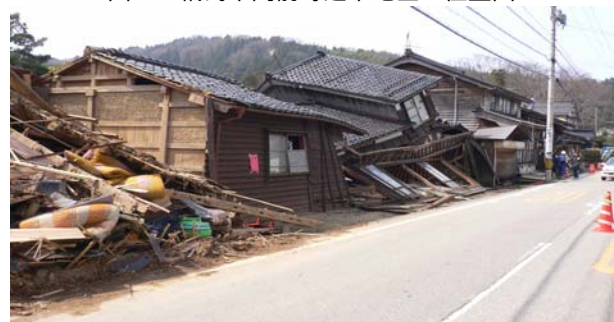
写真-1 輪島市門前町道下地区の木造家屋の倒壊

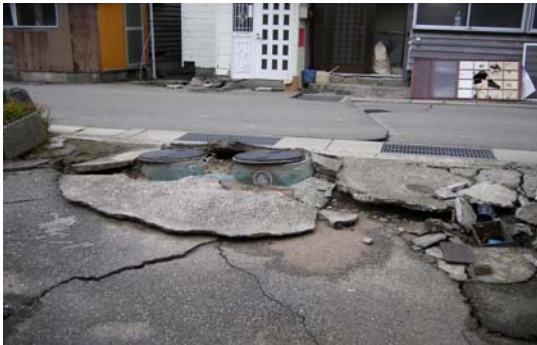
写真-3は、Bv-1地点の屋外で見られた道路舗装や地表面の亀裂が生じた付近の液状化による合併浄化層の隆起状況である。写真-4は、Bv-1地点の液状化により建物内部の床や土間が隆起現象を生じた様子である。大規模な建物被害のあった住宅の井戸の地下水水位は、Bv-1地点の写真-5の様に地表面付近まで達しており、液状化による宅地地盤の隆起によりBv-1地点の写真-6の様に地表面を覆ったコンクリートに多数の亀裂が生じていた。すなわち、地盤が隆起して建物が被害を受けた宅地は、井戸の水面が地表面とほぼ一致し、地下水水位が非常に高いことが明らかとなった。写真-7は、液状化による噴砂があったBv-2地点付近の建物倒壊の状況である。この隣接の建物の地下室は液状化で隆起し、深井戸からは砂が上部まで噴砂している様子がみられた。

写真-3 液状化による合併浄化層の隆起 (Bv-1付近)

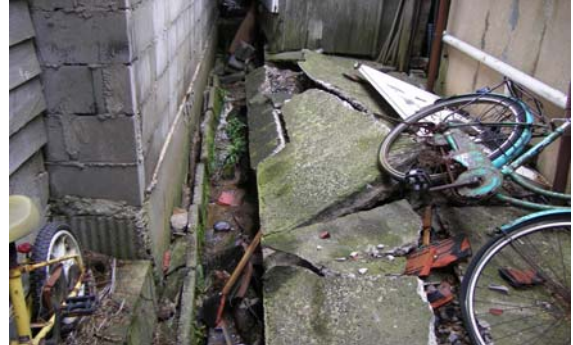
写真-6 液状化による宅地地盤の隆起 (Bv-1付近)

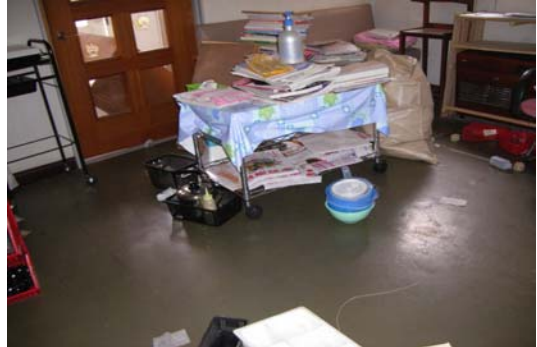
写真-4 建物床部分の隆起 (Bv-1付近)

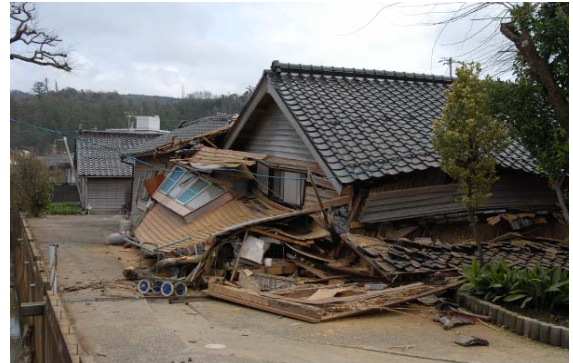
写真-7 液状化による噴砂現象が生じた建物の倒壊 (Bv-2 地点付近)

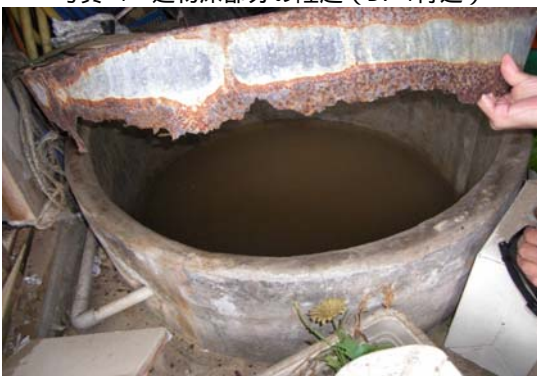
写真-5 井戸の地下水位状況 (Bv-1付近)

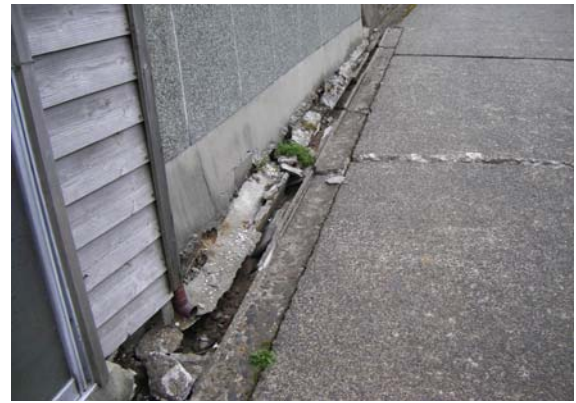
多いため、その基礎形式は写真-8に示すように地盤面近くに土台を設置したものやブロック基礎が多かった。現地でひび割れ・欠陥などが生じた基礎は写真-9に示すようにブロック基礎や無筋コンクリートと考えられるもので、被害の原因は上部構造の変形・歪み等によるものであった。外見上は、建設年度や構造形式などから判断して無筋コンクリートと思われる基礎も多かったが、基礎に生じたひび割れの発生状況などから判断すると、地上に立ち上げたブロックや土台基礎の外周を改修工事の際にモルタル等で化粧したと考えられるものもあった。写真-10は、木質の土台の外周をモルタル等で覆っているもので、基礎の鉄筋等がな

写真-8 建物基礎部コンクリートの破壊

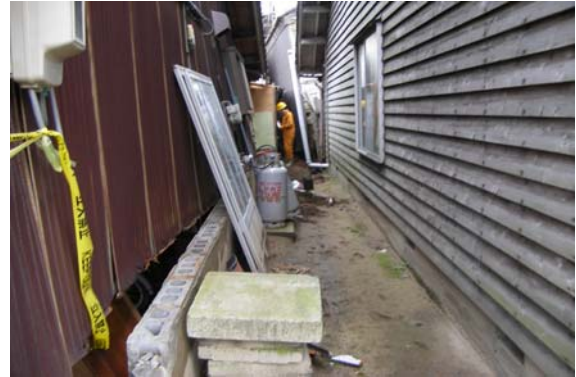
写真-9 コンクリートブロック基礎の崩壊

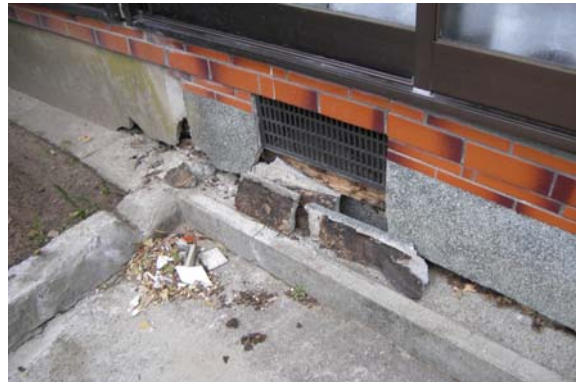
く外れやすい構造で、建物自体の特に基礎部が白蟻により食われ、強度がなかったためと考えられる。建築物の地震被害のほとんどは、古い木造住宅に発生しており、鉄筋コンクリート造の基礎の場合は地盤面と土間との段差や基礎コンクリートのひび割れ・欠陥、土間コンクリートのひび割れ程度の軽微な被害であった。

基礎の部分の木材が腐っている  
写真-10 建物基礎の崩壊

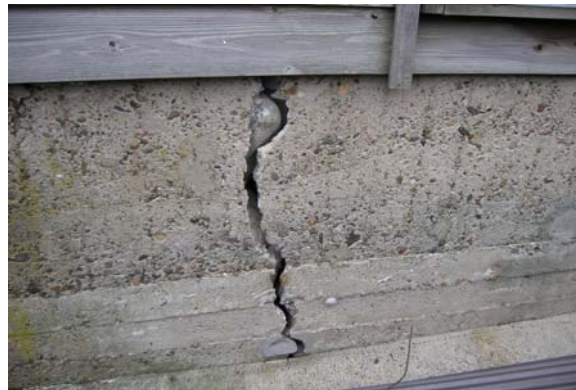
無筋コンクリートの基礎の場合は、大きなひび割れや損傷がいくつか認められたが、鉄筋コンクリート造と思われる基礎のなかにもコーナー部でコンクリートの欠陥が生じていた。また、被災地には古い土台基礎とブロック基礎の併用基礎の木造が大きく変形していた。そのほか、土台から上が地震被害のために解体・撤去され、無筋コンクリート造等の基礎が残されている場合もあったが、アンカーボルトがほとんど設置されていないものも認められた。縦クラックが写真-11に示すように、建物基礎に玉石・排水溝・自然石がある部分に発生していた。このことから建物基礎は、均一のコンクリートでないときクラックが生じることがわかる。

写真-11 建物基礎の縦クラック
