2007年新潟県中越沖地震における 宅地被害分析と今後の宅地対策

2007年新潟県中越沖地震では柏崎市, 刈羽村, 出雲崎市, 上越市の4市町村の宅地が大規模な被害を受けた。そこで, 宅地所有者に被災宅地の危険度を把握・周知して二次災害を軽減するために, 248人の被災宅地危険度判定士によって2,082件の大規模な調査が2007年7月17日~25日に渡って行われた。

DAMAGE ANALYSIS OF RESIDENTIAL LAND IN THE 2007 NIIGATA-KEN CHUETSU-OKI EARTHQUAKE AND PROPOSAL OF ITS IMPROVEMENT

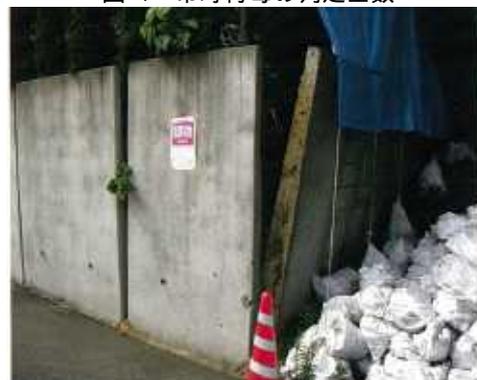
写真-1 宅地擁壁の被災度判定状況
(判定結果ステッカー表示)

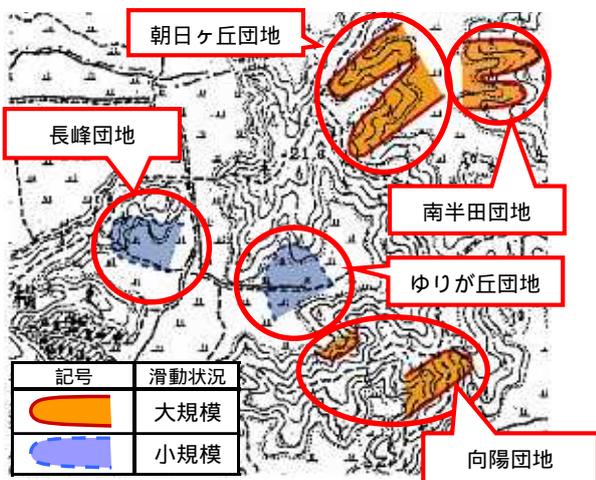
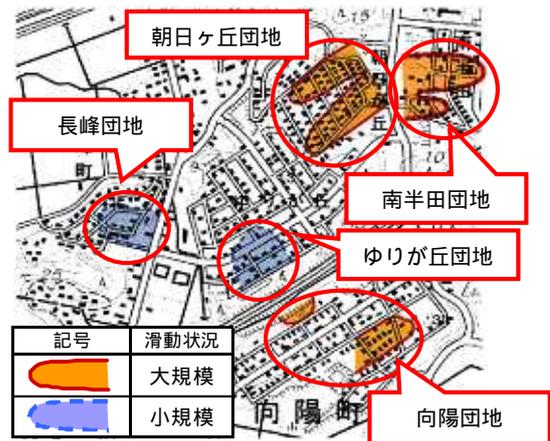
図-19 大規模谷埋め盛土地盤の滑動

柏崎市の内陸部では, 図-19 に示すように安田層が分布している地域の長峰団地, 朝日ヶ丘団地, ゆりが丘団地, 向陽団地, 南半田団地において旧傾斜地形を盛土して作られた谷埋め盛土が滑動現象を起こし, 宅地地盤に大きなクラック, 沈下等を生じている.

(a) 1909年 (国土地理院地形図 (縮尺: 1:25,000) 「柏崎」に加筆)

(b) 2006年 (国土地理院地形図 (縮尺: 1:25,000) 「柏崎」に加筆)

柏崎市街地の南側の安田層が分布している地層では、段丘頂部の尾根を切土して周囲に盛土して造成された地区では、谷埋盛土が沈下、滑動した。今後、このような大規模盛土の被害を軽減するためには、国土交通省のガイドライン⁸⁾に基づいた変動予測調査(宅地ハザードマップ作成)を行い住民への情報提供等を図るとともに、滑動崩落防止対策工事の実施により耐震化を向上させる必要がある。この対策工事に要する費用については以下のような補助を積極的に活用すべきである。

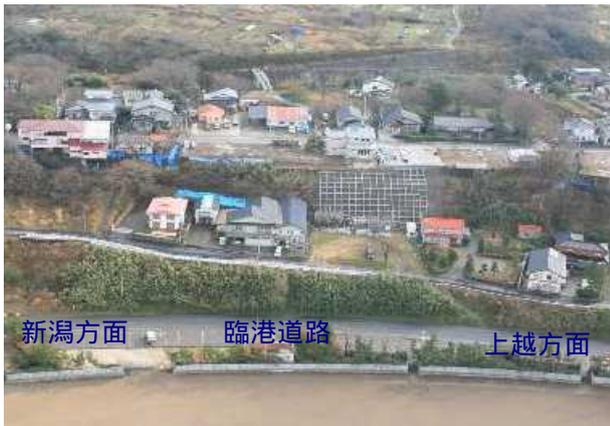
柏崎市番神，東の輪町等では，写真-2 に示す中位段丘の分布面積が広く，段丘面を利用して多くの住宅が建てられているが，海岸沿いの段丘縁で斜面の肩に当たり，図-36 に示す均一で緩い砂層が厚く堆積している部分で崩壊や変状が生じている。この原因としては，地震による激しい地震動で，急斜面のひな段盛土造成部分の沈下，段差，崩壊の被害が発生したと考えられる。

写真-2 東の輪地区の斜面全体

柏崎市番神、東の輪町等では、ひな段盛土造成部分の沈下、段差、崩壊の被害が生じている。この急傾斜地対策工は、一般に「がけ地」と称される箇所での安定対策であり、のり面保護が重要な対策工として挙げられる。

しかし、これらの安全率は常時で必要安全率 F_s 1.2 を確保する対策となっている。指定された区域内の場合には、急傾斜地法など、関連する法律による規制を受けるので、それらに準拠することになるが、実際には宅地であるので必要安全率は常時で F_s 1.5、地震の設計水平震度 $K_h=0.20$ または $K_h=0.25$ で F_s 1.0 を確保しなければならない。したがって対策は、以下のように抑制工、抑止工が主体となる。

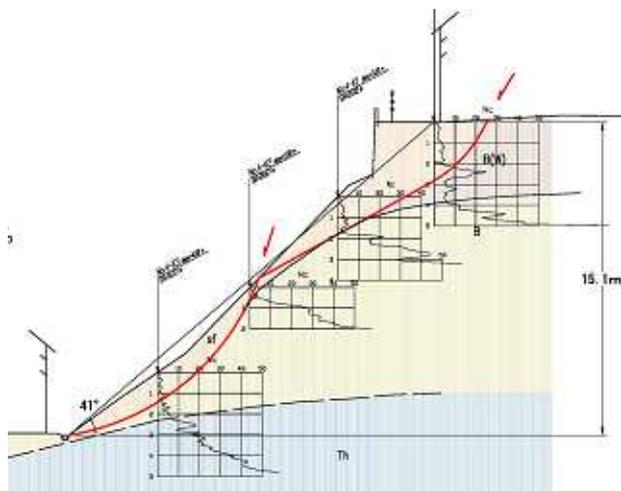
図-36 東の輪地区の斜面崩壊法肩部分
