# 土木遺産を活かす方法を考えることによる 土木史の学び方

Method of Learning Historical Studies in Civil Engineering  
through Considering the Way how to Utilize Civil Engineering Heritage

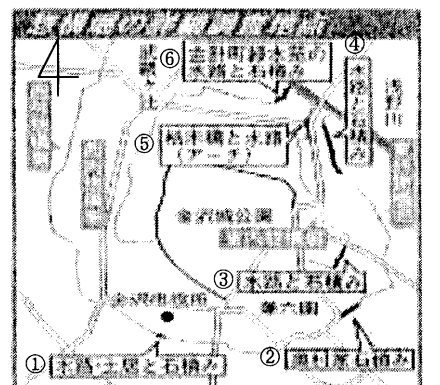
図3 詳細調査地点

惣構堀の調査を行うに当たって、内外の惣構堀は総延長が6.9 kmにも及ぶため、全てを詳しく調査することは難しい。そこで、当時の遺構を留めている箇所を幾つか選択し、詳細調査を行う。本研究課題を実施するに当たり、教授1名、助手1名、卒論生1名、演習生5名が現地踏査、文献調査、ヒアリングなどを通じ、土木遺産を活かす方法を考えた。詳細調査地点を図3に示すとともに、調査内容、評価項目を以下に示す。
