能登有料道路の基礎構造物の ASR 劣化とその対策

鳥居和之*1・宮村雅之*2・湊 俊彦*3・西川元気*4

概要 2007年3月の能登半島地震後、能登有料道路の橋梁の震災復旧工事において、地中部にある基礎構造物（フーチング）に ASR による鉄筋破断を伴う損傷が相次いで発見された。このため、ASR により劣化したフーチングの診断および補強に対する新たな対応が必要になっている。本報告では、地中部にあるフーチングでの ASR による劣化の特徴とその診断および補強における事例を紹介するものである。

Concrete Journal, Vol.46, No.4, pp.27~33, Apr. 2008

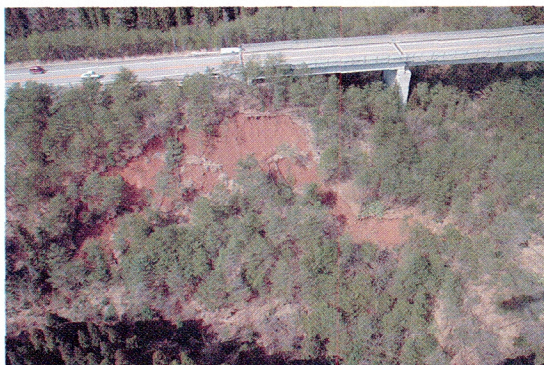
2007年3月に発生した能登半島地震では、震度6強の地震に見舞われ、能登半島北部の地域（門前、穴水）で家屋の倒壊や斜面の崩壊が発生した。また、能登半島を縦貫する、主要な道路である能登有料道路では、写真-1に示すように、多くの箇所では斜面や盛土が崩壊し、完全な復旧には約8カ月を要した。一方、道路土工の被災と比較すると、橋梁、トンネルなどのコンクリート構造物の被災は、写真-2に示すように、路面の段差やジョ

写真-1 能登有料道路の被災状況

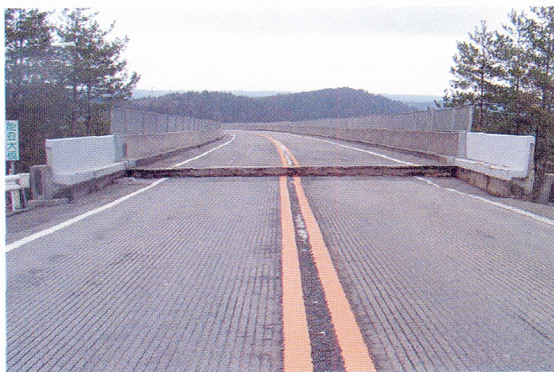
写真-2 ジョイント部の段差

イント、沓座の破損など、比較的軽微なものであり、早期に供用することが可能であった。このことには、約10年間にわたり、アルカリシリカ反応（ASR）や凍結防止剤により劣化した道路構造物の維持管理への地道な取り組みが効果をあげたと考えられる¹⁾。現在、能登有料道路では橋梁10橋の耐震補強工事が実施されている。ASR劣化橋脚の耐震補強工事では、まず構造物の耐荷力の低下を回復（現況復帰）し、さらに現行の道路橋示方書の耐震基準を満たすことを復旧工事における基本的な原則としている。これらの ASR 劣化橋脚・柱部の耐震補強では、基礎構造物の形式や ASR 劣化度に応じて、RC 巻立て工法や鋼板巻立て工法、PC 鋼材巻立て工法などを適宜採用している。一方、橋脚周囲を掘削した際に、基礎構造物（フーチング）の鉄筋破断と躯体の大きな割れが相次いで発見され、新たな対応が求められている。

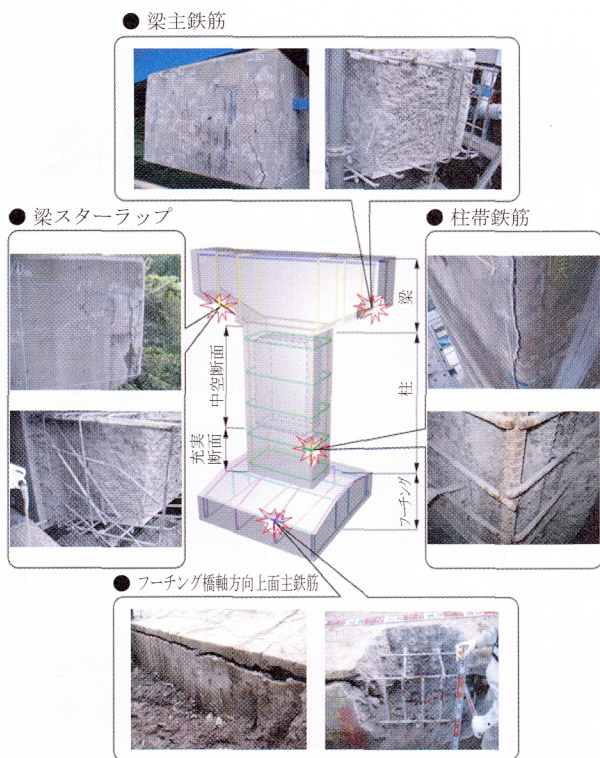
ASR 劣化橋脚の鉄筋破断の模式図を図-1に示す。ASR により過大な膨張が構造物に発生した場合には、コンクリートの強度低下、鉄筋とかぶりとの付着力の低下、鉄筋の曲げ加工部での破断や圧接部でははずれなどの重大な損傷が発生することが知られている^{2),3)}。特に、鉄筋破断を伴う損傷に関しては、安山岩砕石のような反応性の高い骨材が使用され、コンクリートの配合と構造物の使用・環境条件との組合せにより、ASR による膨張が長期にわたり継続した場合にのみ発生するものである。鉄筋破断の事例報告としては、RC 橋脚や PC 橋脚・梁部での、せん断補強鉄筋（スターラップ筋および折り曲げ鉄筋）が曲げ加工部で破断している事例がほとんどであり、地域的には北陸地方、関西地方で多く発生して

図-1 ASR劣化橋脚の鉄筋破断の模式図

いる。しかし、最近の調査では、橋脚の柱部や、地中または水中にある基礎部（フーチング）での鉄筋破断の事例も見つかっている。前者（柱部）では、中空断面のRC橋脚にて土中部のコンクリートの中込めした箇所、帯鉄筋が4隅の曲げ加工部で破断している事例が新たに発見されている。これは、コンクリート断面の増加により鉄筋比が相対的に小さくなったために、帯鉄筋の曲げ加工部に大きなASR膨張力が作用したことによるものである。後者（フーチング）の事例は、これまで能登半島での3事例（反応性骨材：安山岩碎石）以外には、沖縄での1事例（反応性骨材：外国産の川砂利（チャート、泥岩、安山岩を含有）と石灰岩碎石の混合物）、新潟での1事例（反応性骨材：信濃川水系の川砂利（安山岩を含有））があったのみである。また、富山県での3事例（常願寺川水系の川砂利（安山岩、流紋岩を含有））では、河川内にあるケーソンのASRによる劣化も発見されて

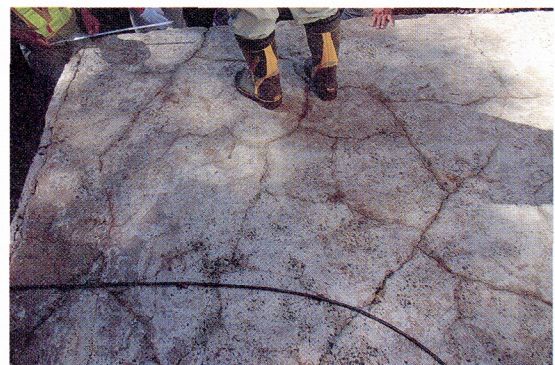
写真-3 フーチングの亀甲状のひび割れ

の進展状況を確認する。その際に、フーチングの上面に亀甲状のひび割れ(写真-3)が存在する時には、側面をさらに50cm程度掘り下げて、水平方向の割れ(鉄筋破断の有無)を調べる。

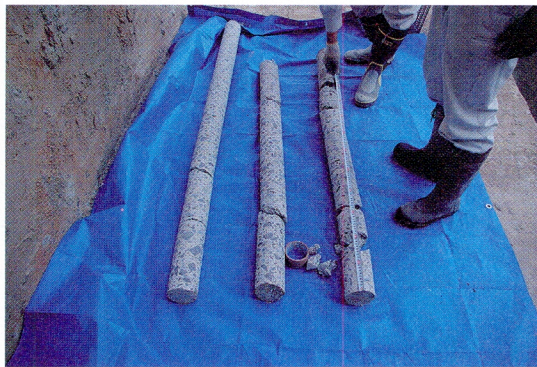
写真-4 鉛直コアの採取状況

(3) フーチングに鉄筋破断が発生している場合には、側面端部からの割れの状況および躯体の劣化度(躯体下部のコンクリートの強度および鉄筋の定着・付着状況)を確認するために、柱基部近傍および側端部にて鉛直コアを採取するか、躯体の弾性波速度測定より躯体内部の劣化状況を調べる(写真-4)。

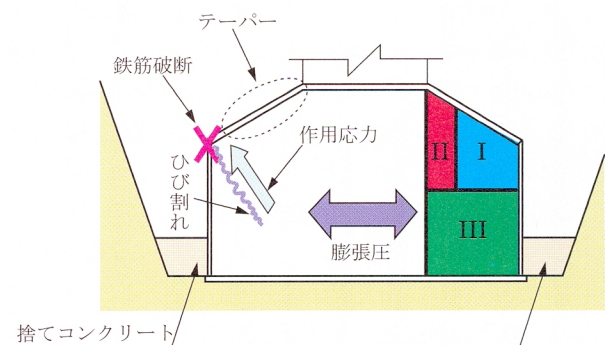
橋脚・フーチングのASR膨張による鉄筋破断の模式図を図-2に示す。能登有料道路の橋脚および橋台の基礎はほとんどが直接基礎(岩着)であった。また、フーチングの上面(橋軸方向)はテーパが設けられており、岩着部の躯体側面にコンクリート(捨てコン)が打設されていた。フーチングにおけるASR劣化にはこのような構造形式と配筋とが大きく関係していたと考える。すなわち、フーチングの躯体内部におけるASRによる膨張圧は、躯体下部が主鉄筋と捨てコンとで拘束されているために、躯体上部の側面に膨張圧が集中的(末広がり形の膨張)に作用し、その結果、橋軸方向上面の鉄筋が曲げ加工部にて集中的に破断したものと推定された。今

図-2 フーチングのASR膨張の模式図

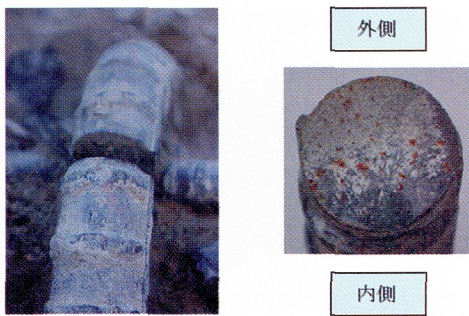
写真-5 フーチングの鉄筋破断
(鉄筋径：D 25 mm, SD 295 A)

今回の調査では、ASR劣化が顕著なフーチングでは、橋軸方向上面の鉄筋破断率は95%から100%になった。また、鉄筋の定着長さが不十分な箇所では、鉄筋が破断せず、抜け出しており、定着部のすぐ下から大きな割れが発生していた。これらの鉄筋は、これまで報告^{6),7)}されているように、破断面が平滑かつ脆性的であり、はつり調査時には鉄筋の破断面に錆などの腐食の痕跡は観察されないものが多くあった(写真-5)。その一方で、ひび割れから塩分や水分が供給される橋脚・梁部や橋台では、激しい鉄筋腐食やそれに伴う曲げ加工部以外での鉄筋破断も観察された(写真-6)。このように、能登有料道路の橋脚・フーチングでは、基礎の形式が直接基礎であり、躯体下部に捨てコンが打設され、ASR膨張が平面的に拘束されていたことがたまたま幸いしたと考えている。しかし、基礎が杭やケーソンである場合には、押し抜きせん断耐力や曲げ耐力の確保においてより深刻な事態が想定された。

(1) フーチングの躯体端部から大きな割れが生じている場合には、その範囲を調べて、部分的に打ち替える(上面から0.5m, 側面から1m程度が標準)。また、躯体内部に伸展したひび割れはセメント系材料を注入し、躯体の一体性を確保する。

(2) 鉄筋破断が発生している箇所は、鉄筋に添え筋を施し、フレアー溶接をした後に、ポリマーセメントモルタルにより断面を修復する。また、フーチング全体の耐荷力が不足していると判断される場合には、適宜、鉄筋コンクリートの増し打ちなどを実施する。

(3) 能登有料道路の構造物は、今後もASRによる膨張が継続する可能性があるため、フーチングの表面は防水処理を施すとともに、谷筋からの水を適切に処理して、外部からの水分の供給をできるだけ遮断する。

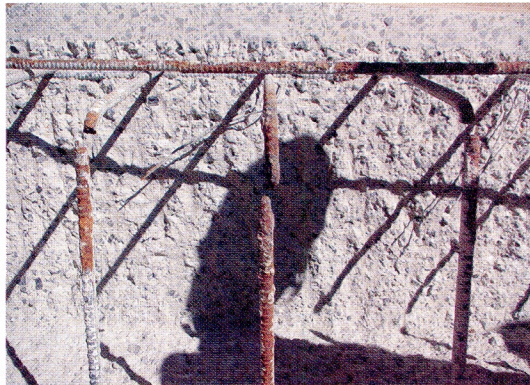
写真-6 腐食を伴う橋台の鉄筋破断
(鉄筋径：D 16 mm, SD 295 A)

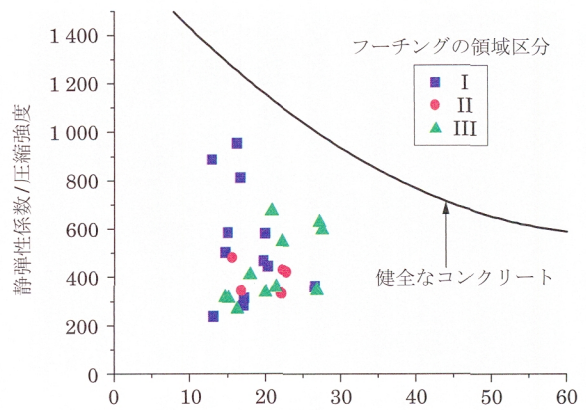
図-3 コアの圧縮強度と静弾性係数の関係

フーチングから採取したコアの圧縮強度と静弾性係数/圧縮強度比の関係を図-3に示す。プロットが原点に近づくにつれて、ASRによる劣化度が大きいものと判断できる。フーチングの調査は、鉛直方向のコアをフーチングの端部から柱部にかけて2,3本採取するのを基本としている⁸⁾。この際に、貫通コアは内部の断裂状況および端部からの割れの範囲を特定することを主な目的としている。今回の調査では、コアの採取位置は、I

(躯体上部)、II(柱基部付近)、III(躯体下部)と区別し、それぞれ3本程度のコアを採取している。I(躯体上部)では、テーパ部に締固めが不十分なコンクリートが打設されていることや、鉄筋破断により拘束効果が減少していること、などの理由で、コアの圧縮強度が設計基準強度を大きく下回った。それに対して、II(柱基部付近)およびIII(躯体下部)では、コアの圧縮強度の低下は全体的に小さかった。フーチングより採取したコアを観察すると、写真-7に示すように、コンクリート中の安山岩粒子が全体によく反応しており、コアの断裂箇所にASRゲルが多量に貯留している状況も観察された。これは、地中部のフーチングでは長期にわたりASRが進行し、コンクリートに大きな膨張圧を発生させるとともに、内部に発生したひび割れを通してASRゲルがかなり広い範囲を移動している、との仮説を示唆している。安山岩粒子のASRゲルのSEM-EDS分析の結果を図-4に示す。写真-8に示すように、ASRゲルは二次的な生成物が少なく、平滑な表面が観察される。その平均的な化学組成はアルカリ分($\text{Na}_2\text{O}+0.658\text{K}_2\text{O}$)が7.2%、カルシウム分(CaO)が28.6%、シリカ分(SiO_2)が64.2%であった。ASRゲルの化学組成から見ると、かなり材齢が経過しているが、カルシウム分の少ないASRゲルであり、ASRゲル自身の吸水膨張性がいまだに保持されていると判断できる。

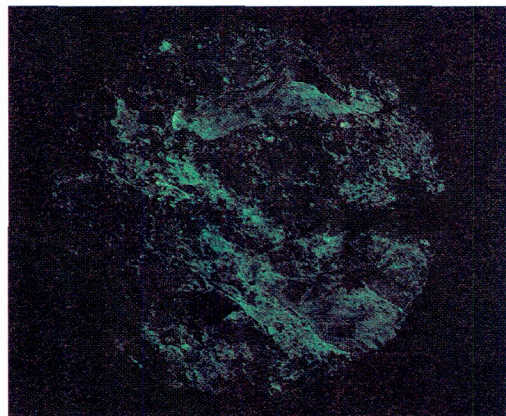
写真-7 酢酸ウラニル蛍光法によるコアの破断面の観察

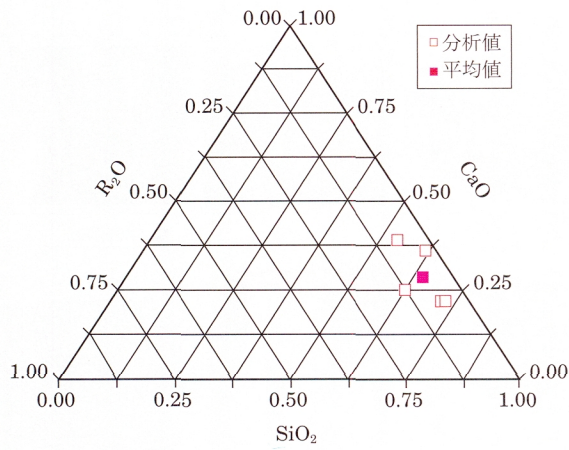
図-4 SEM-EDSにより測定したASRゲルの化学組成

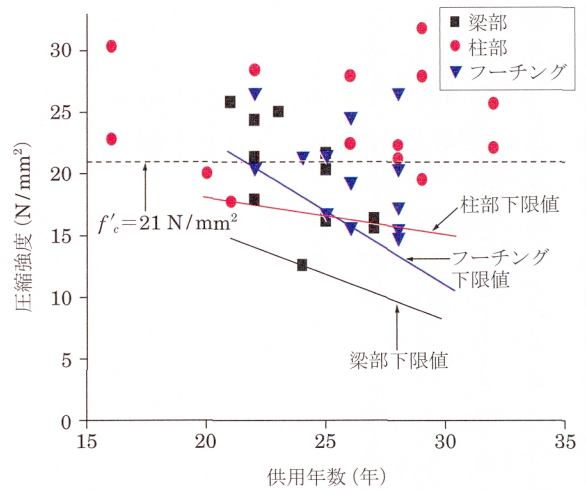
図-5 コアの圧縮強度と供用年数の関係

橋脚の梁部、柱部およびフーチングから採取したコアの圧縮強度の経年変化を図-5に示す。コアの圧縮強度は供用年数が20年を経過したところから設計基準強度を下回るものが多くなっている。特に、路面排水による影響を直接に受ける橋脚・梁部や地下水の影響を受けるフーチングのコアは、柱部と比較して圧縮強度の低下が顕著であった。能登有料道路のコンクリートでは25年から30年が経過した現時点でもASR膨張が収束しておらず、コンクリートの圧縮強度は今後も低下することが予想される。今後のASR劣化構造物の補修・補強にあたって

は、とくにASRによる劣化が顕著になる橋脚の梁部やフーチング部の補強設計用値として、それらの下限値である10 N/mm²を使用するのが妥当であると考えている。

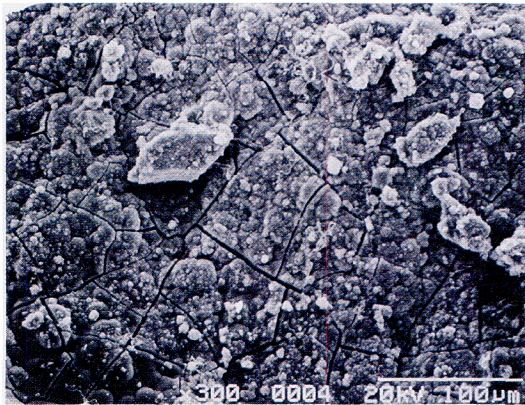
写真-8 SEM-EDSにより測定したASRゲルの形態

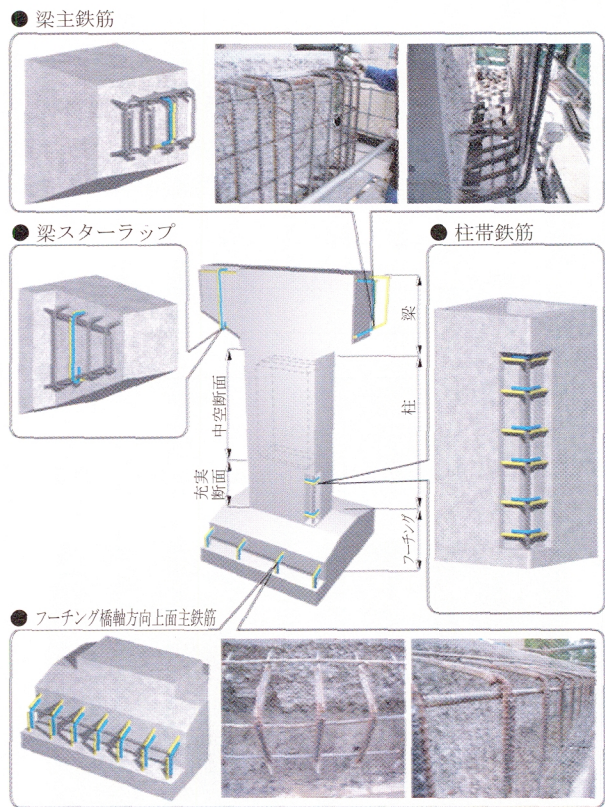
図-6 鉄筋破断箇所の溶接

今回の復旧工事では、ASR膨張による鉄筋破断やコンクリートの強度低下が発生した橋脚・梁部は鉄筋破断箇所の溶接(図-6)や劣化箇所の部分的な打ち替え(写真-9)、RC巻立てなどを適宜実施することにより、短期間で補強工事の完了を目指している。一方、拘束鉄筋比が大きい橋脚・柱部は、ASRにより縦方向のひび割れが発生しているが、一部の橋脚(写真-10、PC鋼材巻立て工法を採用)を除くと、ひび割れは全体に軽微であると判断されたので、橋脚・柱部の耐震補強にはRC巻立て工法を採用することに決定した。橋脚・柱部における耐震補強図(RC巻立て工法)を図-7に示す。RC巻立て工法の利点は、施工性や維持管理性、経済性において、他の耐震補強工法(鋼板巻立て工法、繊維材巻立て工法およびPC鋼材巻立て工法)に比べて優れていることである。また、欠点としては、RC巻立て部の自重が基礎構造物に影響を及ぼす場合があること、既設躯体との一体性が確保されにくいこと、などがあげられる。鉄筋コンクリート橋脚については、段落し部における曲げせん断破壊や柱全体のせん断破壊による倒壊、曲げ破壊に伴う大きな残留水平変位が生じる場合があるために、橋脚の構造特性に応じて、段落し部のせん断補強対策、じん性補強対策、残留変位低減対策などを適宜選択することが必要となる。このため、鉄筋コンクリート

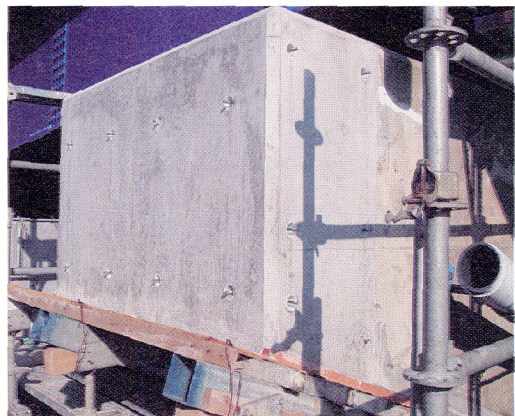
写真-9 橋脚・梁部の部分打ち替え

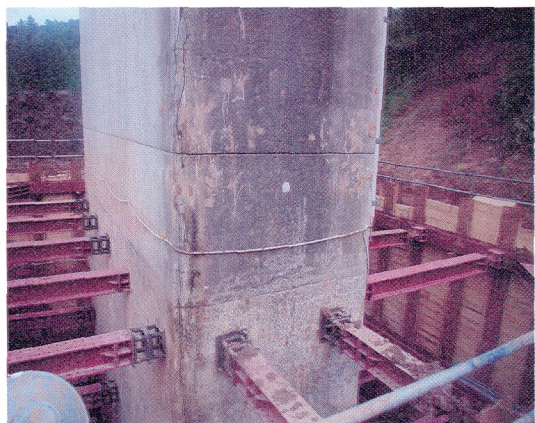
写真-10 橋脚・柱部の縦方向のひび割れ

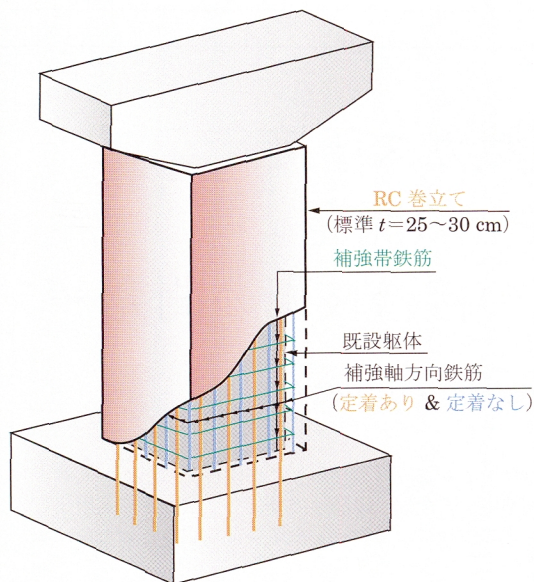
図-7 橋脚・柱部における耐震補強図 (RC 巻立て工法)

橋脚の補強にあたっては、せん断破壊を防止し、じん性の向上によりねばり強い構造とすることが原則となる。

また、地震時保有水平耐力の増強を図ることにより、橋脚の耐震性能を高めることが可能であるが、基礎への影響を考慮し、できるだけ橋脚の耐力を増加させないようにすることにも配慮しなければならない。
