自然災害科学 9-3 60~70 (1990)

**1989年伊豆半島東方沖地震による震害に関する
調査的研究**

**Damage Due to the 1989 East off Izu Peninsula Earthquake and
Behavior of Inhabitants****Masaru KITAURA*, Masakatsu MIYAJIMA*, Toshikazu IKEMOTO*, Masaho YOSHIDA******Abstract**

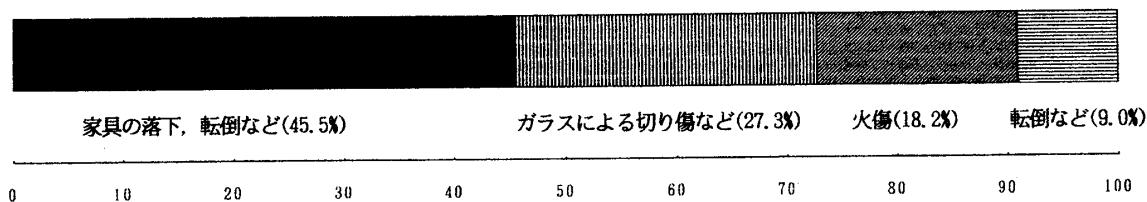
図3 負傷者22名の原因内訳（伊東市）

7月9日の地震による人的被害として、伊東市で22名の負傷者がいた。その内訳を図3に示す。家具類の落下、転倒によるものが全体の約45%にあたる10名と最も多い。この地方では地震に対する意識が非常に高く、家具類を固定してある家庭が比較的多いのにも関わらず家具類の落下、転倒による負傷者が多かったことは注目される（本アンケート調査によると、タンスは約26%、食器棚・本棚は約19%の家庭において固定されていた）。そこで、後述する住民へのアンケート調査においては、この点に注目して考察を行うことにする。

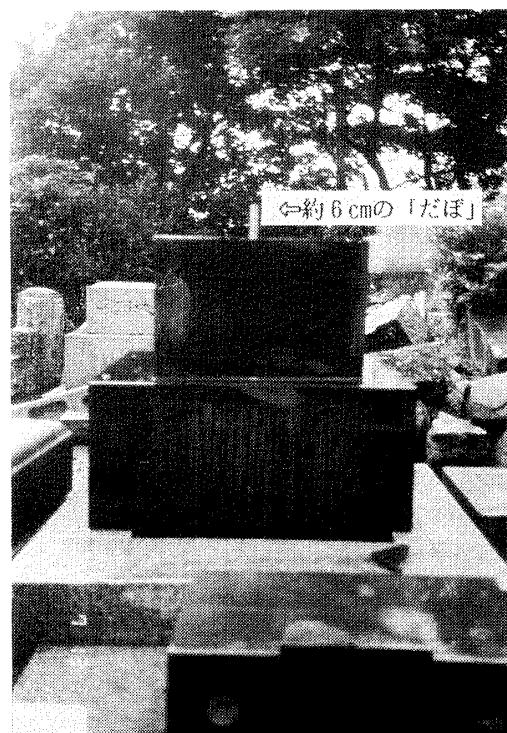
写真1 墓石の転倒状況

写真1に、墓石の転倒状況の一例を示す。この地方では「だぼ」と呼ばれる約15cmの鉄筋を、台座中央から墓石に貫通させて墓石を固定している（直径は約1cm）。それにも関わらず墓石が転倒していることから、この写真の場合には約6cm墓石がジャンプしたものと推測できる。このような例が数多く観察され、最大で10.5cmジャンプしたと考えられるものもあった。転倒した墓石の中で幅／高さの比較的大きな例を表2に示す。地震動を静的な荷重として考えると、墓石の転倒条件

この考察は「だぼ」のない墓石に関するものである。「だぼ」はセメントで台座と墓石に固定されているが、劣化やこれまでの地震によりその拘束力が全く失われていたとしても、「だぼ」が地震後に曲がっていなかったことから、墓石は数cmジャンプして「だぼ」から飛び出さなければ、転倒には至らないと考えられる。

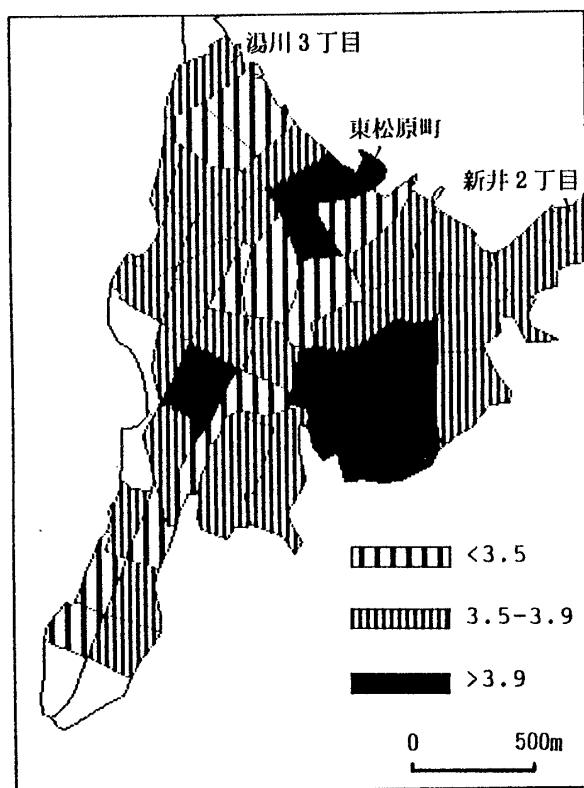
図8 伊東市中心部におけるアンケート震度

太田・後藤らの方法⁶⁾に従って、アンケート震度を算出し、伊東市中心部における町別のアンケート震度を示したもののが図8である。一方、伊東市中心部の地盤種別を図9に示す。両図を比較す

ると、新第三系という固い地盤と沖積層との境目に位置する山際の地区において比較的大きな震度を示していることがわかる。このような地区には、墓石転倒調査を行った多くの寺院が存在しており、今回の地震において墓石の転倒が顕著であったことと同図はよい対応を示している。また、同図は沖積層の地盤と新第三系の地盤の挙動に違いがあったことを示唆しており、微地形が地震波の增幅特性に関係したものと考えられる。また、埋め立て地においても多少アンケート震度が大きくなっている。なお、今回の調査においては液状化の発生は観察できなかった。

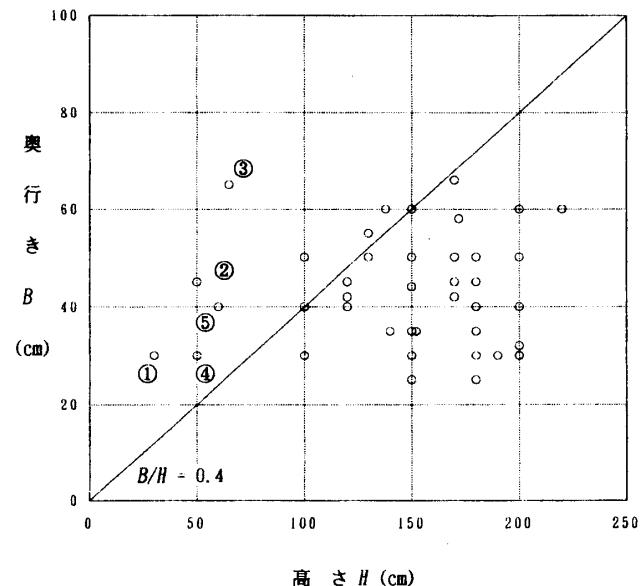
図12 家具類の転倒

と幅 B (m)との関係を示すと図12となる。図中の実線は $(B/H) = 0.4$ の直線を表す。静的な力が家具類に作用したとすれば、直線の下の部分の家具が転倒することは容易に理解することができる。しかし、転倒した家具のいくつかは直線より上にプロットされており、特に、番号を付した家具類はそれぞれ、①本棚、②茶ダンス、③机、④本棚、⑤タンスであり、地震時に容易に転倒するとは考えにくいものである。伊東市内では家具類を固定している家庭は比較的多いが、まだのところもある。このような結果より、今回の地震のような上下動成分が卓越するような場合には、比較的安定性の高いと思われる家具類が跳躍などによって転倒することも十分に考えられるので、このような家具類、とくに重量の大きい家具類を固定し、耐震安全性を高めることができると急務であると指摘できる。
