2003年12月26日イラン・バム地震被害調査速報

Preliminary Report of the December 26 2003 Bam, Iran, Earthquake

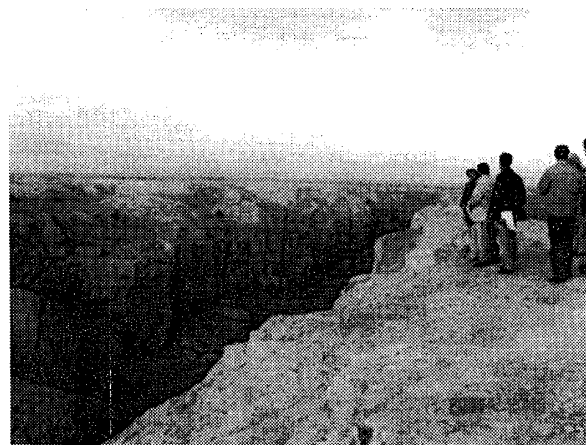
北方の Gowk 断層周辺で多くの地震が発生しているが、バム断層付近では近年大きな地震は記録されていない。バム断層はバム市の東約2 km に位置し、比高約20 mの断層崖が南北に走る右横ずれ逆断層である。断層に対しバム市は上盤側に位置し、下盤側にはバラバット市が位置している。断層崖には、断層線を横切る東西方向のガリー浸食が多く見られるが(Photo 1)、中には古いカナート(灌漑用地下水路)が崩れて谷になっているものもある。

Photo 1 Gully in the Bam fault viewing from east to west

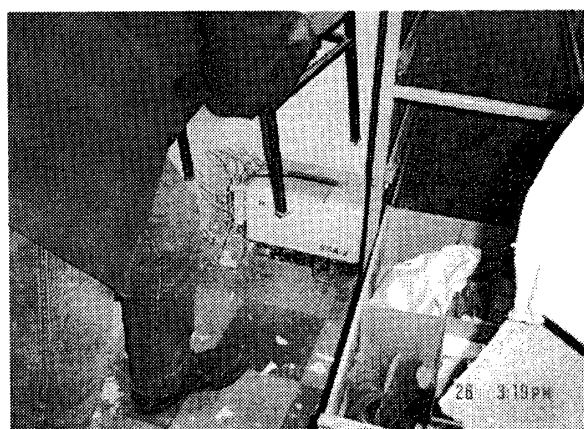
しており多くの強震記録が得られている。バム市近郊の6観測点における本震の最大加速度と震央距離をTable 1に示す。Fig. 3にBHRCから公開された強震波形を示す(地震計:SSA-2)。バム市の記録は震央距離14 kmで観測されたものであり、最大加速度は上下動で約1,000 gal, 東西約800 gal, 南北約650 galの水平動が記録されている。強震計はバム市庁舎(2階建て補強組積造:半壊)の1階の机の下に設置されており落下物の影響はなかったが、近くにあったロッカーが転倒していたとの報告があるので、その影響や建物の振動の影響を受けているものと思われる(Photo 2)。Fig. 4にイラン東部の最大加速度の距離減衰モデルを、今回の強震記録から得られた値と共に示す(BHRC, 2003)。

Photo 2 Accelerograph in the Bam's governors office (Photograph by BHRC)

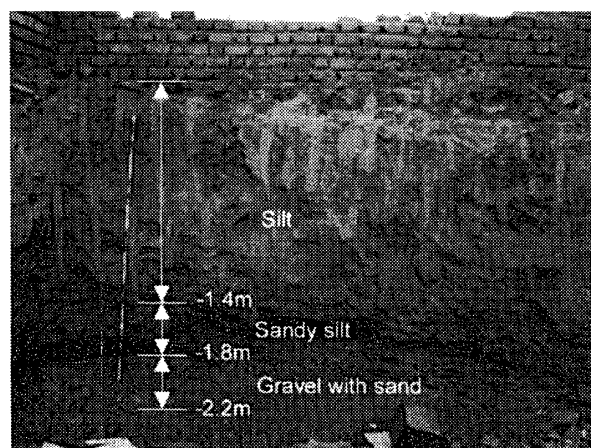
ム市周辺の表層地質は、主に赤灰色のシルト、シルト質細砂の表層、その下部に砂礫の河床堆積層から構成されているものと思われる。Photo 3 はバム市庁舎付近の工事現場の開削面である。この付近の表層のシルト層厚は約 1.4 m であるが、川の北部では 3 m を超えるところもあり、そこでは露天掘りでシルト層から焼成レンガを作っている (Photo 4)。バム市庁舎において行われたボーリ

Photo 3 Cross section of the subsurface soil

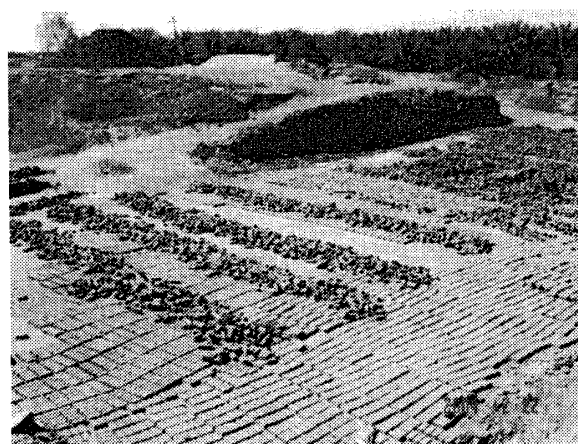
Photo 4 Open cut for producing burnt brick

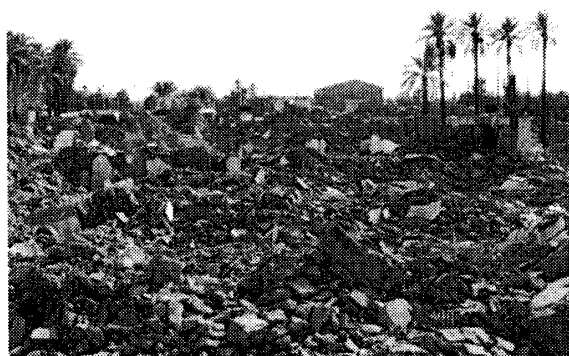
建築物の倒壊率はバム市北東部の旧市街で大きく100%に近いものと思われる。旧市街の被害事例をPhoto 7と8に示す。Photo 7は大通りから路地を入ったところで、元は整然と並んでいたであろうと思われる住宅が倒壊し、一面日干しレンガの山になっている。このような光景は、旧市街の大通り裏手のいたるところで見られた。Photo 8はバム城に近い、比較的大きな住宅が並んでい

Photo 7 Flattened houses in the old town

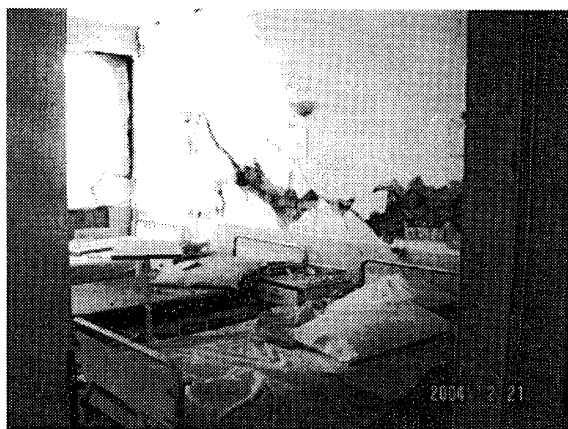
関係者は援助を願っていた。Photo 6 はアフラトゥニアン病院内部の被害状況である。壁の石膏崩落などが目立ったが、地震による病院関係者の死者

Photo 6 Damaged wall in a hospital

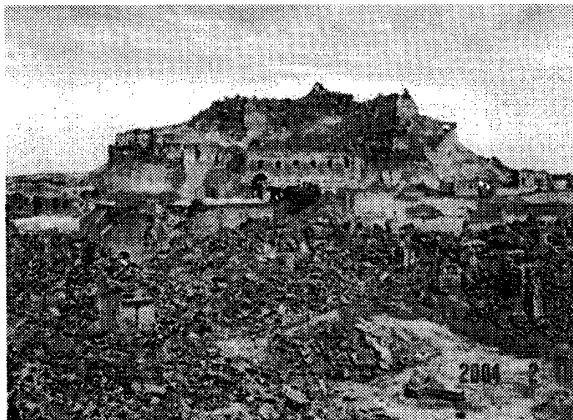
歴史的建造物であるバム城(Photo 9)は、要塞とその城下町からなるが、要塞の上部は完全に崩壊しており、下部がわずかに原型をとどめている。城下町はほぼ完全に崩壊しているが、倒壊せずに残ったアーチ部分もある。バム城の東壁の外に岩盤の露頭があり、その傾斜に沿って物見塔(上部の高さ約3m、下部の高さ約6m)がほぼ無傷で残っている(Photo 10)。

Photo 9 Arg-e Bam after the earthquake

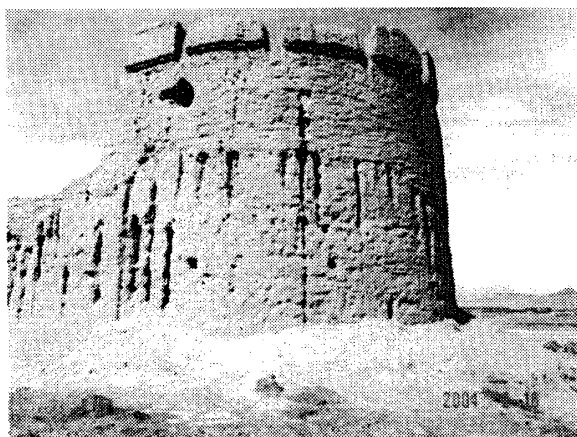
Photo 10 Watchtower near Arg-e Bam

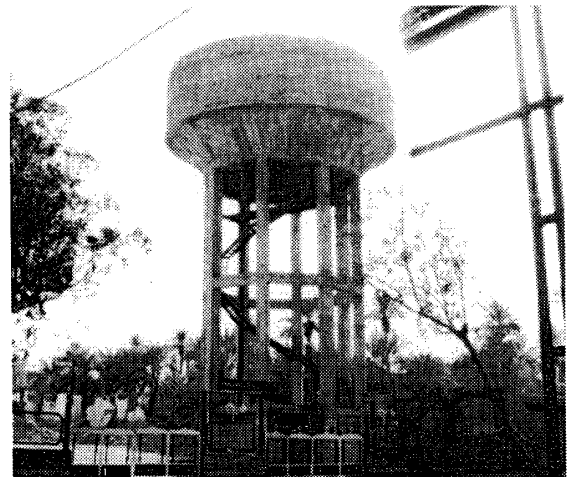
被害の大きかった市街地に立つ高さ約20 mのRC構造の給水塔(Photo 11)は8本の柱を正八角形に配置した中層梁を有する立体ラーメン構造である。この給水塔では、地上から2.5 m 付近の東西の柱にかぶりコンクリートのはく離が見られ鉄筋が露出していた。コンクリートのはく離は東

Photo 11 Water tank in the severely damaged area

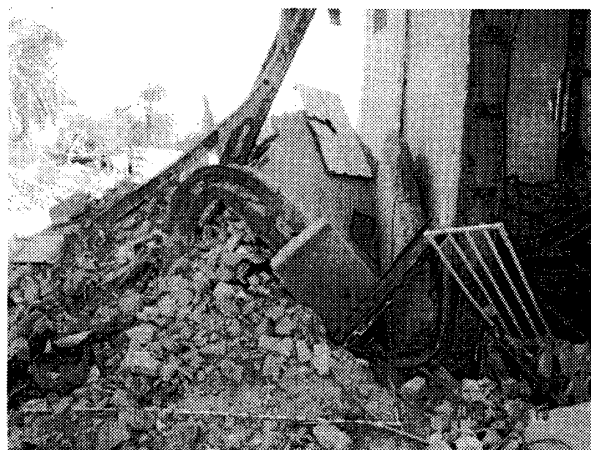
の柱の方が西側よりも縦に大きく、また、軸方向鉄筋は西側の柱では明らかに座屈しているが、東側では座屈ではなく、引っ張りを受けたように見受けられた(Photo 12)(土木学会調査団, 2004)。Photo 13 に示すように付近の建物のほぼすべてが西向きに傾斜・倒壊していることから、この給水塔も西向きに大きな力を受けたものと思われる。

Photo 13 Collapsed steel frame building near by the water tank. This building was dislocated about 1.3 meters westward (rightward)

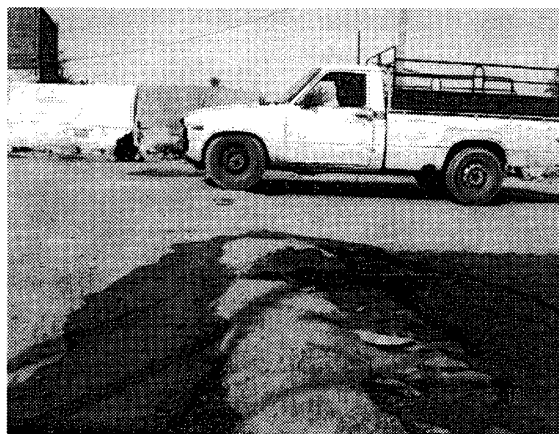
た住居の撤去が進んでいないため完全には復旧しておらず、車道を横切って地上仮配管を各テントまで引いているところもある。そのため、Photo 14 に示すように道路に段差が生じ、そこで自動車等が速度を落とすため交通に支障をきたしているところもある。しかし、多くの場所では応急用の水タンクがテント数戸に1つ割り当てられている。

Photo 14 Bulge on a traffic road due to water hose underneath
