第17章 日本海重油流出事故と海岸の変化

日本海重油流出事故と海岸の浄化

金沢大学大学院自然科学研究科環境科学専攻

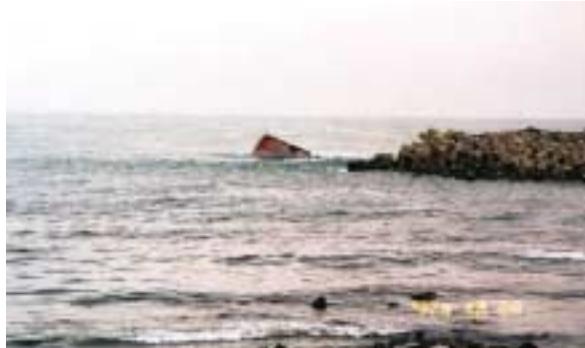
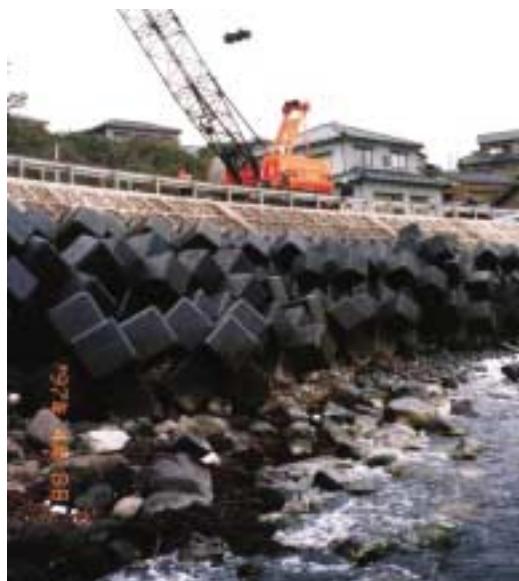
図1. 福井県三国町安東に漂着したロシア船籍タンカー
＜ナホトカ号＞の船首部分（上）と重油汚染し
黒くなった消波ブロック（下）.
1997年4月8日撮影

1997年1月2日、約19000klのC重油を積んだロシア船籍タンカー＜ナホトカ号＞が隠岐島沖で分断して沈没した。船首部は北西の強風を受け漂流した後、1月7日、福井県三国沖で座標し、深刻な海洋汚染を北陸沿岸にもたらした（図1）。北陸沿岸では、その時海水、砂を含む約30000klの重油が回収された。

C 重油は一夜にして海水を 60–80% も含み、エマルジョン化し、粘性が増す。重油の付着した場所によりその浄化法も異なる。一般に消波ブロックやコンクリートの部分は高圧ノズルで熱湯をかけ洗浄するが、その洗浄液に界面活性剤が入っており、重油は取り除けるが、その周辺の生物への影響が懸念される。三国町安東の消波ブロックは重機で一つづつ回収され、洗浄後同じ場所にもどされた（図 1）。

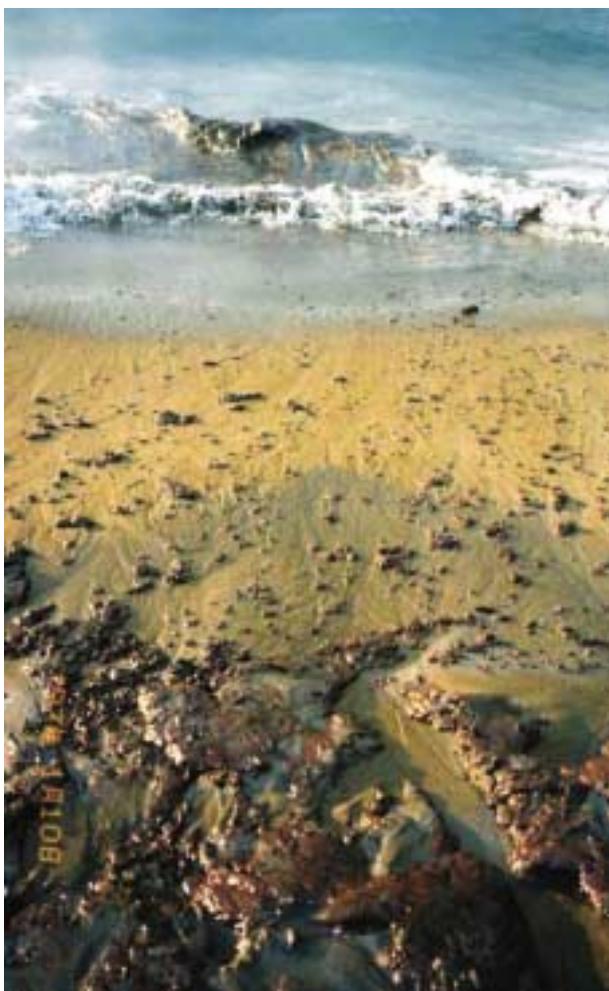
図 2. ムース状になった重油の塊が次々と押し寄せる加賀市塩屋海岸。1997 年 1 月 10 日撮影。

岩海岸は人間の手でバケツと柄杓で重油を回収したり、岩の表面を雑巾で拭いたりして浄化した。しかし、加賀の塩屋海岸（図 2）、片野海岸、浜地海岸などの砂海岸の浄化は困難を極めた。重機で汚染された砂を山にして積み上げたが、燃焼による回収のコストがかさみ、処理場やその場に埋蔵

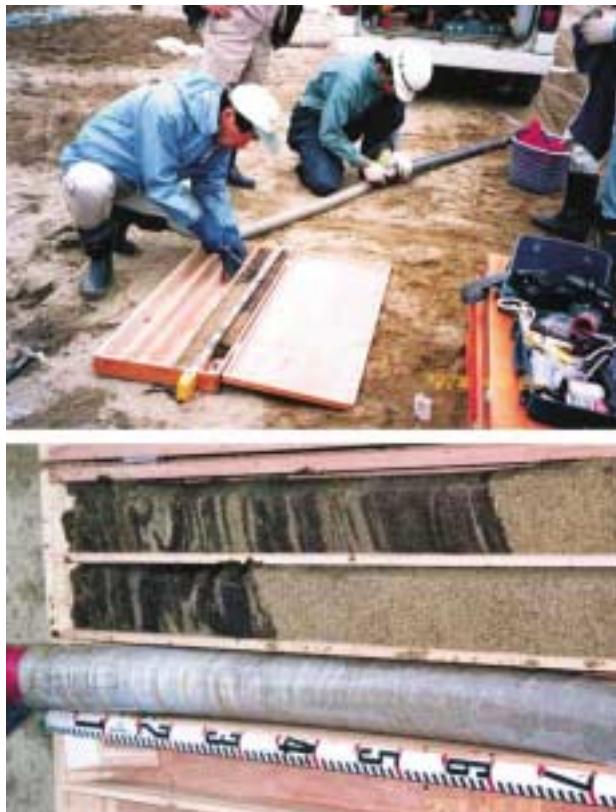
図 3. 加賀市浜地海岸におけるボーリング作業（上）と 30–60cm の重油の層をもつボーリングコア（下）。1997 年 4 月 8 日撮影。

した。一時期、ボランティアが篩いを使って浄化につとめたが、結果的には、海浜の砂はくきなこごはん状に重油をまぶした状態になり、結局その場に埋めた。埋めたてられた重油の層はその後 4–5 年まで目視できた。1997 年 4 月 8 日に浜地海岸においてボーリングしたところ深さ 30–60cm まで重油の層が確認された（図 3）。この黒い部分には数十の重油の層がラメラ状に入っている。波により何回も重油が押し寄せたことを示している。

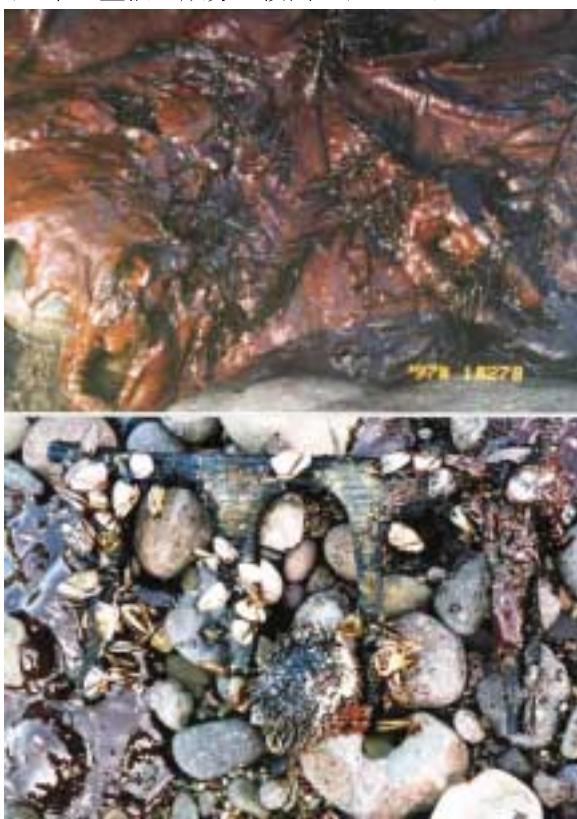
図4. 輪島市あたけ海岸に打ち上げられた海藻まじりの重油の塊（上）と針千本や貝類（下）。1997年1月27日撮影。

北陸の海岸には水鳥のみならず、さまざまな魚介類が打ちあがった。重油まみれとなった海藻といっしょに、はりせんぼん、なまこ、貝類が認められた（図4）。能登の外浦のしじみやムール貝は死なないまでも、かなり長期的に重油の臭いがしていた。また、行政の定点観測結果からもムール貝の中に重油の成分が検出されている。

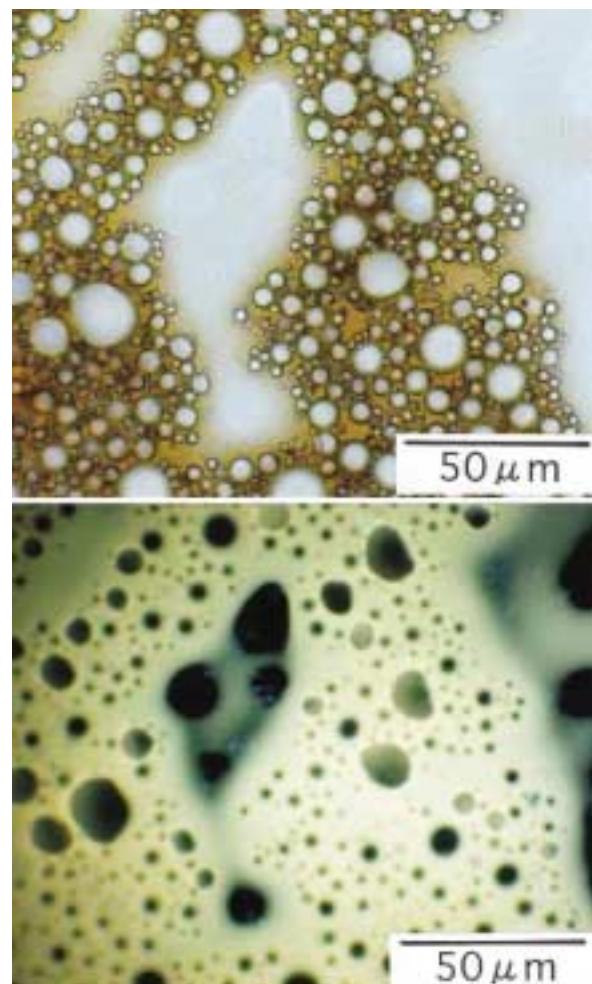
図5. エマルジョン化したナホトカ号の重油とその周りに生息する重油分解細菌。1997年1月中旬撮影。

ナホトカ号から流出した重油は一晩で海水を多量に含み、エマルジョン化した。その状態を位相検査落射偏光顕微鏡で観察すると、重油の周辺に多量の球菌や桿菌が生息、かつ、増殖しているのが認められた（図5）。これは1月中旬に三国町安東で採取した試料であるが、すでに重油をエネルギーとして取り込む重油分解細菌がバイオレメディエーションを行っている。なお、輪島のあたけ海岸、七ツ島（荒御子島）、大沢などにも重油分解細菌が一般的に認められたが、それらの形態がそれぞれ異なっており、種の違いを示している。すなわち、同じ重油であっても、その地域の環境によって増殖する分解細菌が異なるといえる。それぞれの地域において土着の細菌が重油を分解していた。

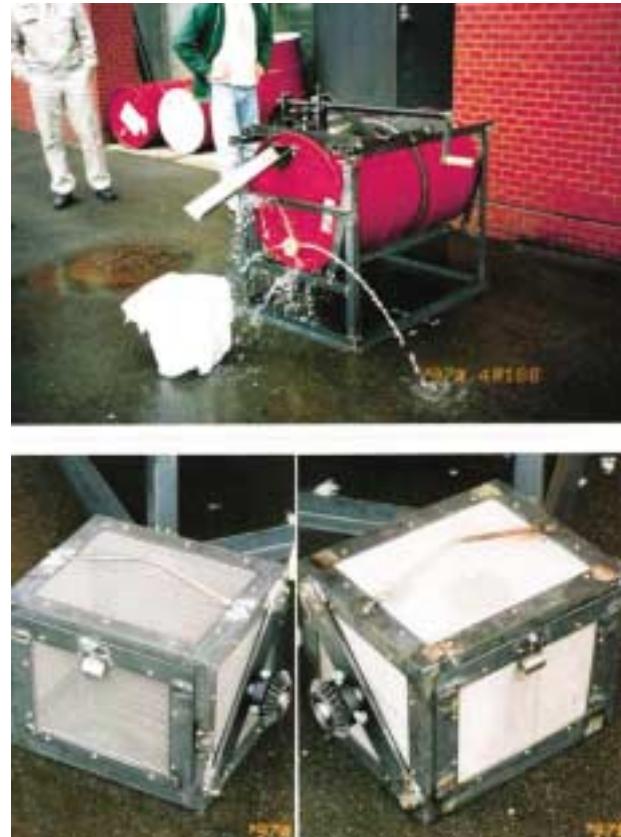
図 6. 重油で汚染された砂礫を浄化する装置の全体像（上）と
礫のための目的あらい網のバスケット（下左）と砂のための目的細かいバスケット。1997年4月18日撮影。

そこで、現地で砂礫を浄化する方法を考案した。安価で、安全で、容易な操作で重油と砂礫を分離する方法である（田崎他 1997）。原理は海水を温め、そこに重油汚染した砂礫を入れ、かき混ぜると、瞬時に重油が上に浮きあがり、砂礫は下に沈む。両者が分離した後、上部の重油は他の容器に回収し、砂礫と海水は現地に戻すという方法は技術というより知恵を出した成果である。その原理をもとに、ドラム缶を改造し、網のかごで、汚染された砂礫を温める装置を製作した（図6）。浮遊した重油を他の容器に移す樋を付けたり、海水を外に流す栓を装着するなど工夫がこらしてある。しかし、冬の寒風吹きすぎぶ野外で、手袋をしたままで、細かいねじの取り付けや取手の部分が油だらけになると容易にはずせなくなるなど欠点もあり、改良を重ね3種類の装置を作製した。
