フレスコ壁画の表面形状の記録

Archiving of the Surface Configuration of Fresco Wall Paintings

Simplified 3-D Imaging and Display

真田 茂

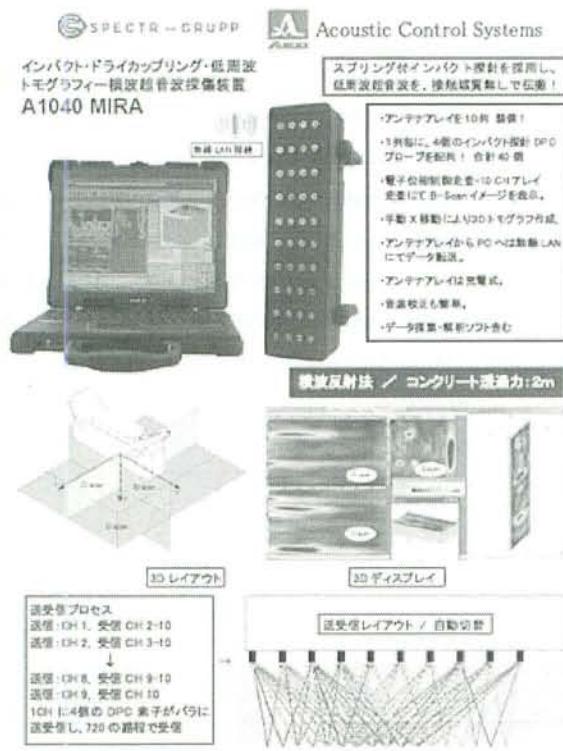
Fig. 1 Example of the ultrasonic flaw detector

そして、フレスコ壁画研究センターにおける筆者の研究課題は、壁画の損傷に関する簡便で効果的な診断方法を検討することである。壁画の調査方法には、たとえば紫外線や赤外線を使うもの、サーモグラフィや光学計測法を使うものがある¹⁾。X線分光分析による塗料の化学分析も行われており、壁の亀裂を調査するために超音波探傷法も使われている（Fig. 1）。

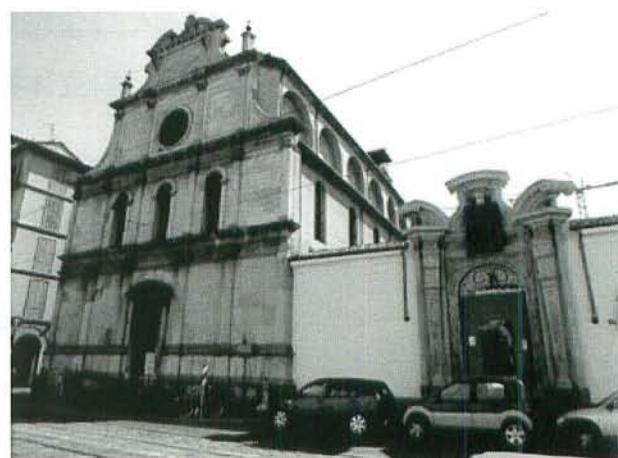
Fig. 2 Facade of San Maurizio church, Milan

教会の入り口は大きな通りに面しており、建物に向かって見て右側（手前）が中庭に、左側（奥）が自動車も往来する道路に面している（Fig. 2）。

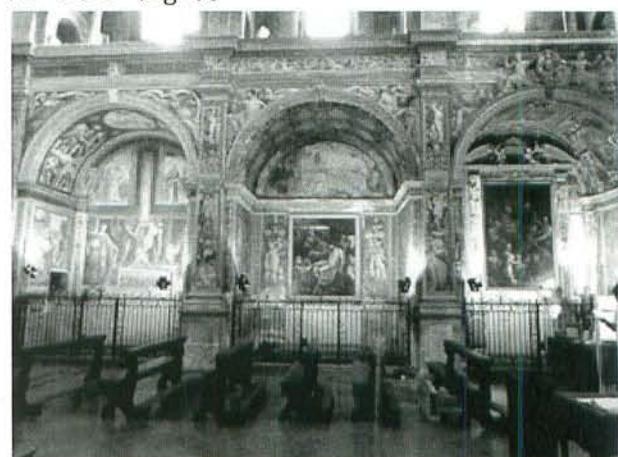
繰り返しになるが、向かって右側の外が中庭で左側の外が道路に面している。まず、外が中庭側の壁画は非常に鮮やかである（Fig. 4）。

Fig. 4 Fresco paintings on inside of wall facing the inner court

この説明は筆者にとって衝撃的であった。なぜなら、筆者はそれまでは壁画の損傷は物理的な作用が主であると考えていたからである。そのため、たとえば壁内の亀裂などの診断のために、前述の超音波探傷法を診断法として用いることが重要と考えていた。しかし、Fig. 4 および Fig. 5 に見るように、むしろ、壁画の色彩度や表面形状を評価することが、まずは重要であるという考えに至った。

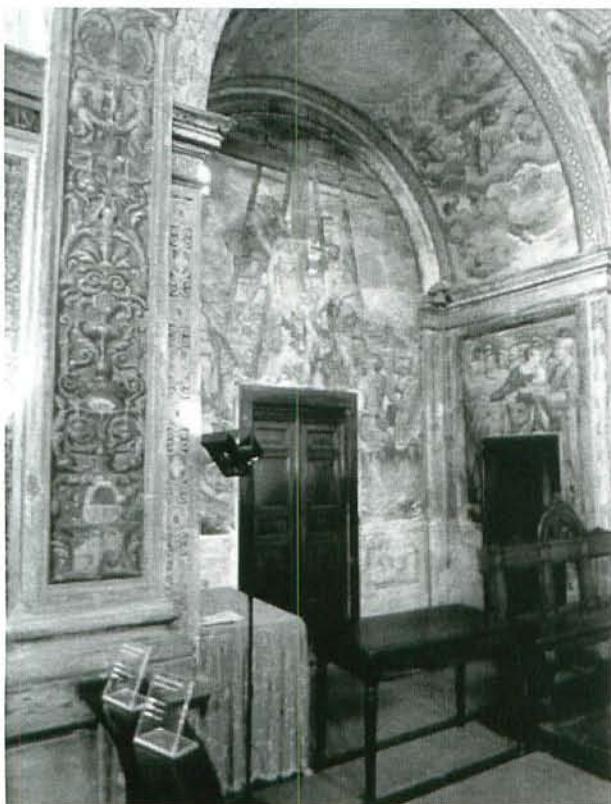
一方、外が道路側の壁画は修復が施されたものの、特にキリストが十字架から降ろされる部分など、明らかにほとんど色が剥げ落ちている状態である（Fig.5）。教会の学芸員にその理由を尋ねたところ、道路に面している方は、自動車の排気ガスによる外壁から浸潤してきた化学的汚染のために壁画の損傷が酷くて、十分に修復できなかったとのことであった。

Fig. 5 Example of the ultrasonic flaw detector

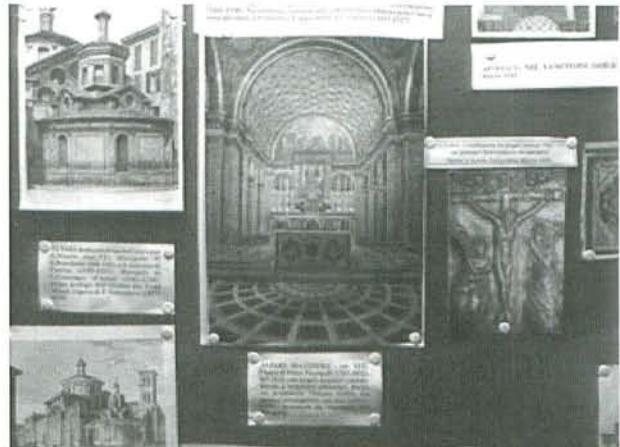
さほど大きな教会ではないが、この教会の聖堂に描かれている壁画が特徴的である。すなわち、スペースのない祭壇の後ろに「疑似的な遠近法」によって錯覚を惹起して、実際よりも奥行きがあるように感じさせている（Fig.6ab）。この教会では、もちろんこの壁画にも興味を覚えたが、実はそこで1時間弱、日常的な礼拝に参列できたことが非常に印象的であった（Fig. 7）。祭壇の後ろのその壁画を近くで撮影しようと、礼拝の終わるのを最後列に座って待っていたところ、礼拝の途中で周囲の人たちが互いに握手を交わすような場面にも筆者は一緒に参加することができた。

Fig. 6b Schematic diagram of pseudo perspective

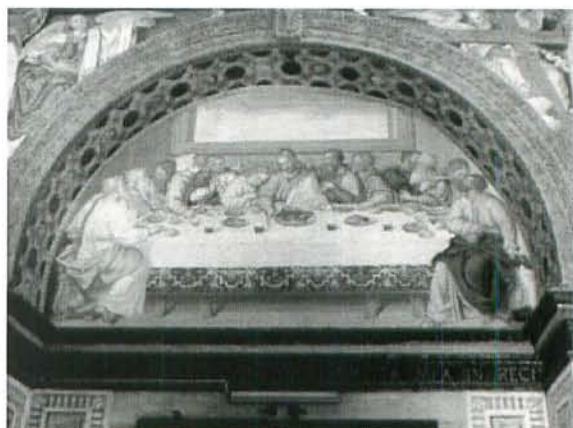
Fig. 8 "The last supper" by Luini in the middle of the 16th century

実は San Maurizio 教会には、Luini が描いた“最後の晩餐”がある(Fig. 8)。これは、1498 年に完成したと言われるダ・ヴィンチの「最後の晩餐」のほぼ 50 年後に描かれたとされているフレスコ壁画である。一方、ダ・ヴィンチの「最後の晩餐」はテンペラ画で、1520 年頃にはカビが生え、さらに 1550 年頃には既に半分が剥落したと言われている(Fig. 9)。

ダ・ヴィンチは、長期保存に優れているフレスコではなくて、作業工程や描ける色彩に制限がないという理由のためにテンペラ画で描くことを選択したと言われている。そのためダ・ヴィンチの「最後の晩餐」の経年変化の惨状をみて、Luini はどのような思いで自らの“最後の晩餐”をフレスコで描いたのか？一方、ダ・ヴィンチが幾何学的な線遠近法に加えて、遠くのものは色が変わりぼやけるという空気遠近法も取り入れて確立したとされる遠近法については、Luini は十分に参考にしたように見えない(Fig. 8)。当時、フレスコ技法の評価や遠近法の発展にどのような経緯があったのか、筆者には知る由もないが、大変興味深いことだと考える。

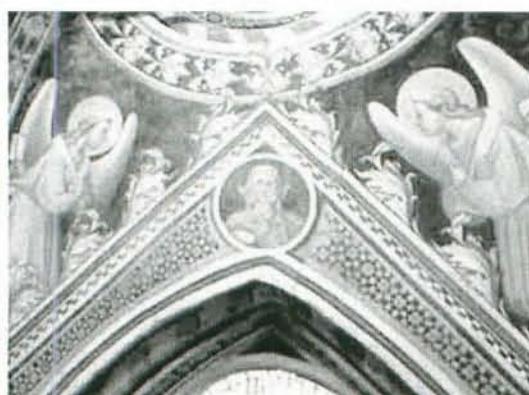
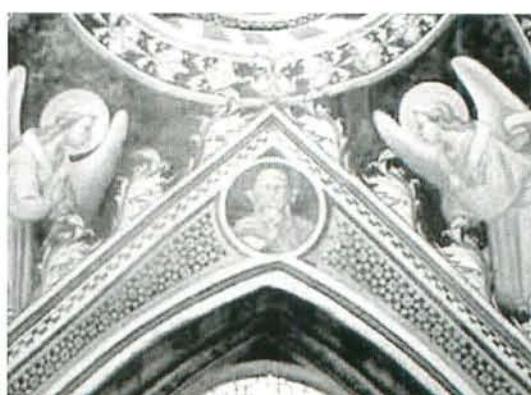
たとえば Santa Croce 教会の円蓋の窓部分を立体撮影すると、その立体構造が明瞭に記録される (Fig. 10)。この立体画像は交差法で配置されている。すなわち、向かって右側の画像を左目で、左側の画像を右目で、ちょうど視線を交差させるように観察すると立体視が可能である。このように奥行き方向に大きな凹凸のある建物の立体構造が記録可能なことは、容易に想像がつく。

Fig. 10 Stereo images of a part of the dome, Santa Croce Shrine

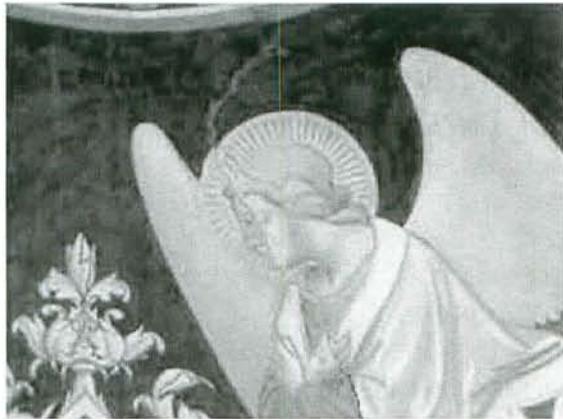
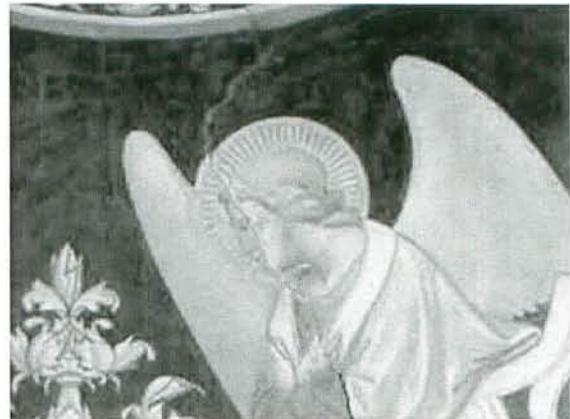
Fig. 11 Stereo images of a part of the fresco painting, Santa Croce Shrine

さらに今回の目的とするような壁画の表面形状についても、やや描画され難いものの表面の凹凸や亀裂などは視認することができた (Fig. 11)。この立体画像からは、天使の顔の前面が壁の亀裂によって奥に向かって段差ができることが視認できる。

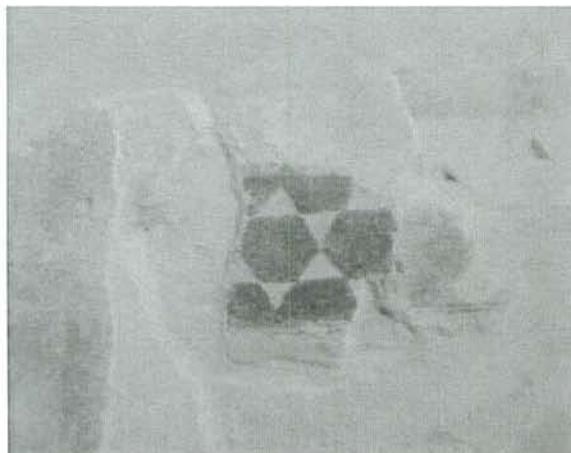
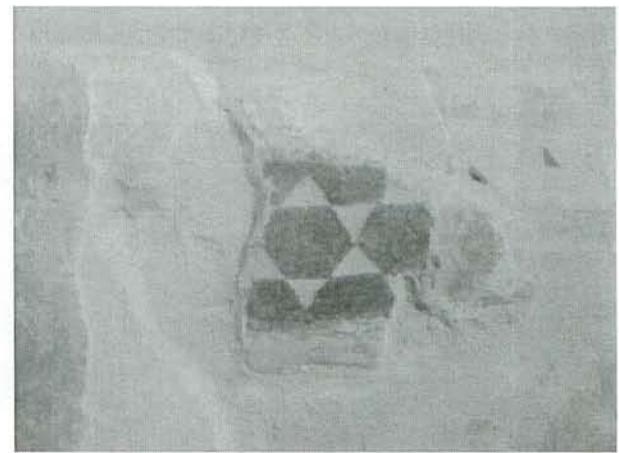
Fig. 12 Stereo images of a part of the fresco painting, Duomo gallery at Siena

シエナのドゥオモ美術館に展示されていた壁画の一部についても、同様にその表面の凹凸を鮮明に記録することができた (Fig. 12)。これは立体視することによって、剥落した部分と壁画として残っている部分の立体構造が鮮明に視認できる。

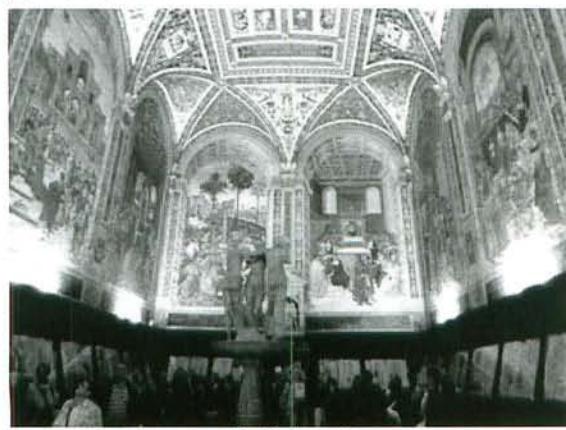
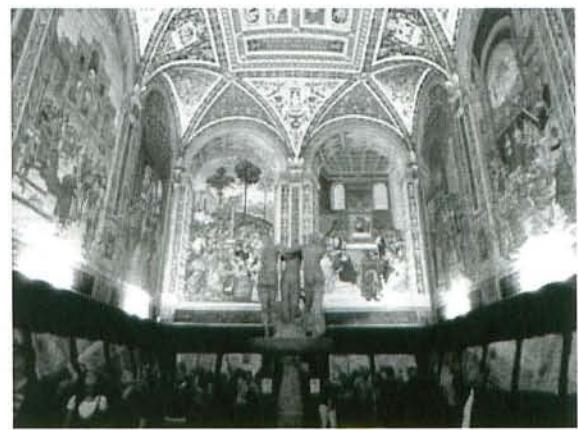
定量的に 3D 解析を行うことは不可能とは言え、この簡易立体撮影によって壁画の表面形状の立体的な概観を記録することは可能である。すなわち、壁画が描かれている聖堂の構造や洞窟の内面構造の概略を記録するのに有用であると考える (Fig. 13)。そのときに撮影条件やカラーバランスを標準化することによって、色彩度についても比較検討が可能と考える。しかし、部分的な関心領域を対象とした定量的で詳細な 3D 解析は、三次元ディジタイザーに委ねるという使い分けが良さそうである。

Fig. 13 Stereo images of the piccolo library, Duomo at Siena

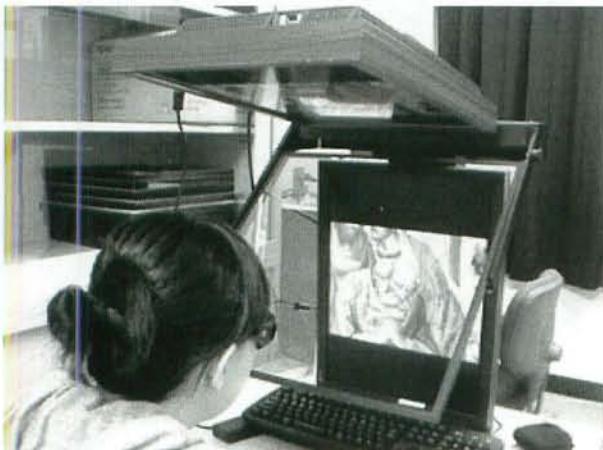
様々な3Dモニター方式があるなかでも、今回は高解像度・高精細表示を可能とするハーフミラー方式の3Dモニターを用いて、前項の立体画像を観察した（Fig. 14）。これは独立した2台の液晶モニターを観察者の正面とその上方約90度に位置させたものである。そして、左右画像をそれぞれの液晶モニターに表示し、ハーフミラーによって合成された画像は偏光メガネを用いて光学的に融像視される⁴⁾。

Fig. 14 Observation of stereo images using 3-Dmonitor

この3Dモニターを用いることによって、裸眼で融像視するよりも、遙かに明瞭に立体視が可能である。また、撮影時の2画像の視差角がさほど厳密でなくとも容易に立体視できる。
