Study on fluctuation of water pressure in water pipe and damage to air valve during earthquake

地震時の水道管路内の水圧変動による
空気弁被害に関する研究

金沢大学大学院自然科学研究科
環境デザイン学専攻

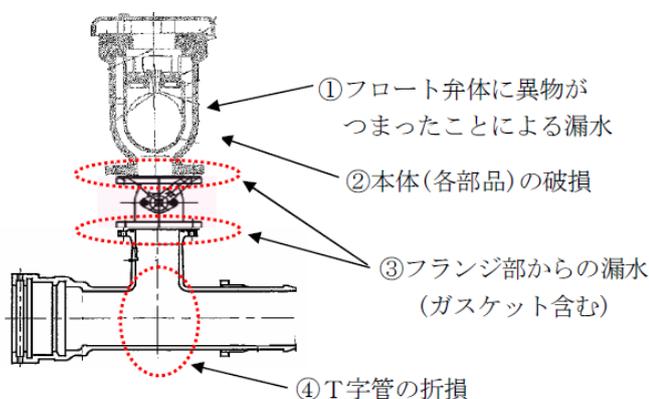
図-1.1 空気弁の被害形態⁸⁾

日本水道協会は東北地方太平洋沖地震の空気弁の被害形態を把握するため、5つの事業体に調査を行った。この調査結果⁸⁾によると、空気弁の被害状況は①フロート弁体に異物がつまったことによる漏水、②本体破損、③フランジ部からの漏水、④T字管の破損の4つに区分できることがわかった。空気弁の被害形態を図-1.1に示し、各事業体別の空気弁被害状況を表-1.6に示す。被害形態に着目すると、被害形態②「本体(各部品)の破損」が最も多く33.1%であった。次に、被害形態①「フロート弁体に異物がつまったことによる漏水」が29.1%であった。三番目に、被害形態③「フランジ部からの漏水」が22.3%と続いた。一方、被害形態④「T字管の折損」はほとんどなかった。地域別の被害率に着目すると、宮城県企業局、石巻地方広域水道企業団は設置数に対しておよそ3%の被害率であった。これに対し、仙台市水道局、千葉県水道局は2%未満とやや少ない被害であった。この調査により、東北地方太平洋沖地震では広範囲に渡って被害が発生しており、被害の形態にも様々な種類があることがわかった。

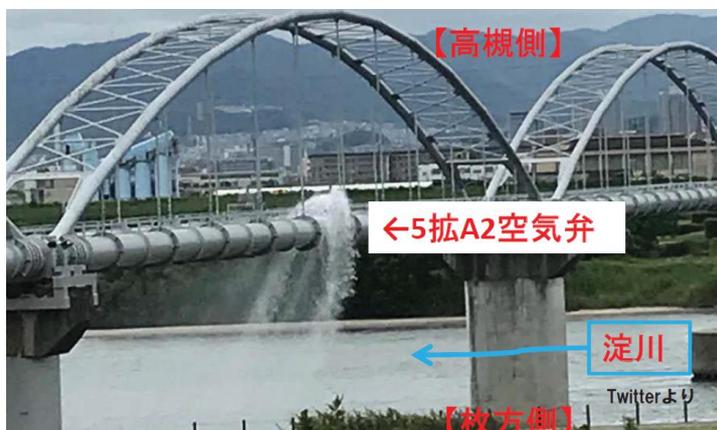
図-1.2 水管橋上の空気弁からの漏水¹¹⁾

淀川に架かる枚方大橋の下流側に枚方水管橋(φ1200×2条, 竣工1964年)があり, 当該水管橋の管路上に取り付けられた空気弁が2箇所破損した(図-1.2参照)。2条のうち, 川上側の管路の水管橋上にある空気弁5箇所の内, 2箇所被害が発生した。いずれも昭和39年頃に設置したFC製の空気弁箱が脆性的破壊をしていたものであり, 破損していない空気弁3基は平成17年度以降に取り替えられたものであった(図-1.3参照)。なお, 川下側の管路1条については更新工事に伴い休止中であったため, 被害はなかった¹¹⁾。

これらの被害の原因について, 「大阪府北部の地震に係る報告会資料¹¹⁾」によれば, 管異形部に発生する動水圧が局所的に増大し, 管内部からの破損が生じたものと考えられている。

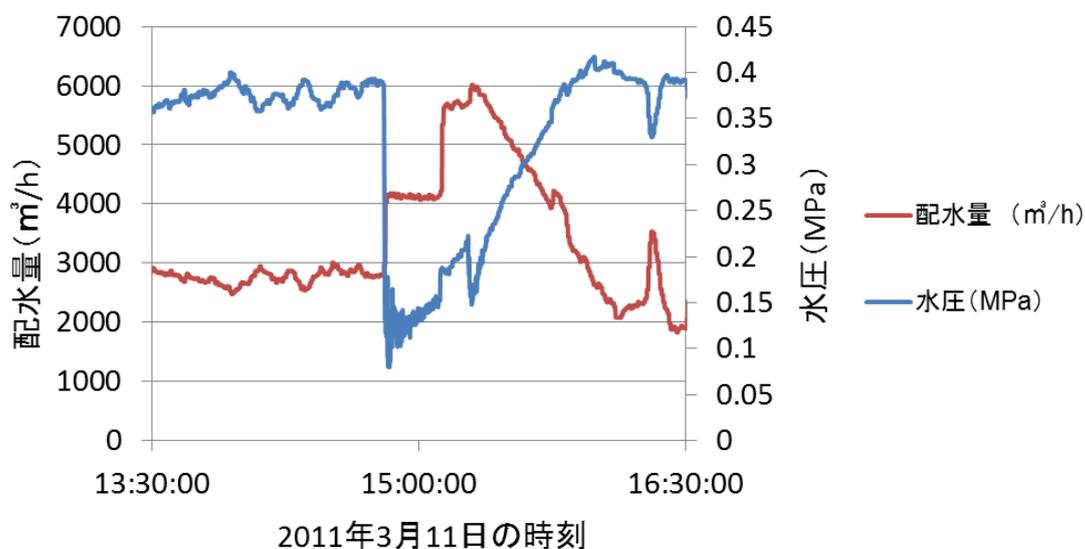
図-1.4 2011年東北地方太平洋沖地震時のさいたま市西部配水場での配水量，水圧の変化¹⁷⁾

過去地震において地震発生直後から急激な水圧低下と流量増加といった配水システムの異常挙動が発生し、水道供給システムを著しく機能低下する現象が確認されており、一例として、**図-1.4**に2011年東北地方太平洋沖地震時のさいたま市西部配水場での配水量、水圧の変化を示す。図より、地震発生直後、水圧が急低下し配水量が増加する現象が確認できる。このような異常挙動はさいたま市だけではなく、多くの地域でも確認されている。

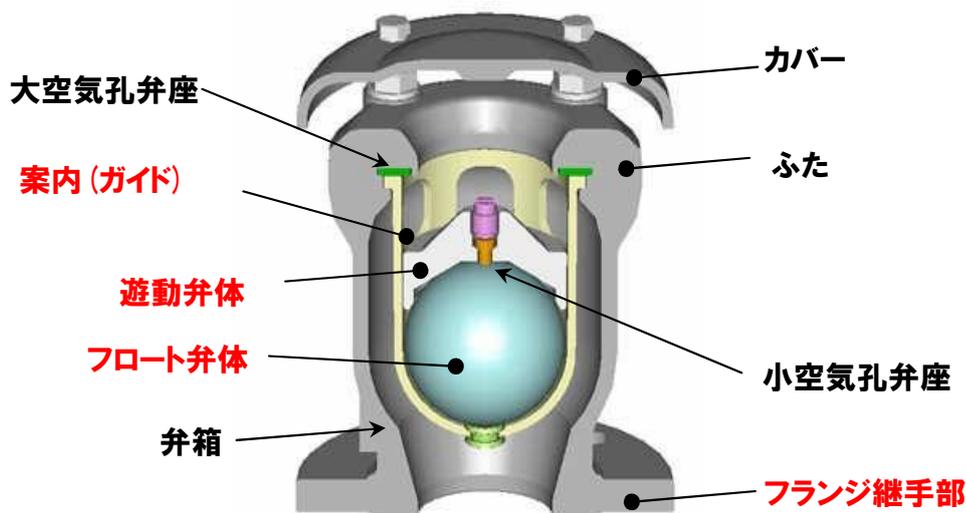
図-2.3 空気弁の構造³⁾

空気弁の構造³⁾を図-2.3に示し、空気弁の破損部位の内訳と割合を表-2.6、図-2.4に示す。破損部位を見ると、遊動弁体の破損(写真-2.1)が最も多く、次いでフロート弁体(写真-2.2)、フランジ継手部(写真-2.3)の順であった。

被害の多かった遊動弁体・フロート弁体は、管内の水に含まれる空気排気を効率よく行うための部位である。ここで、吸排気の仕組みについて補足すると、管内の水に含まれる空気が空気弁内に溜まると、水位の低下に伴い、遊動弁体・フロート弁体が降下し、空気孔弁座が開放され、排気が行われる。排気が完了するとフロート弁体は上昇し空気孔が閉じ、この動作を自動的に繰り返して管路内の空気の排気を行うものである。これらの部位は水圧変動の影響を受けるため、熊本地震においてもその影響を大きく受けたものと考えられる。また、フロート弁体案内（ガイド）・カバーも同様に水圧変動の影響を受ける部位であり、その影響を受けたものと考えられる。一方、遊動弁体、フロート弁体に次いで破損が

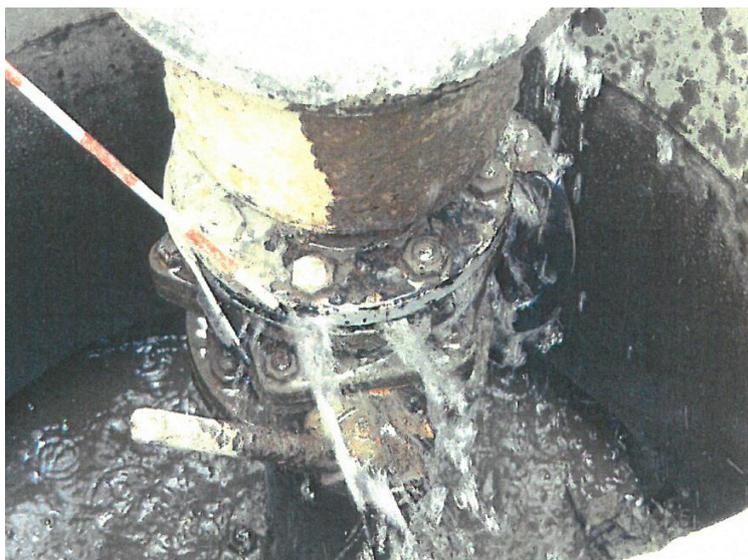
写真-2.3 フランジ継手部からの漏水⁴⁾

多かったフランジ継手部は、水道管と空気弁を繋ぐ役割を担う部位で外部に接しており、水圧変動の影響を受けない。そのため、当該部位の破損は経年劣化や、地震の揺れによる直接的な外力によるものと考えられる。

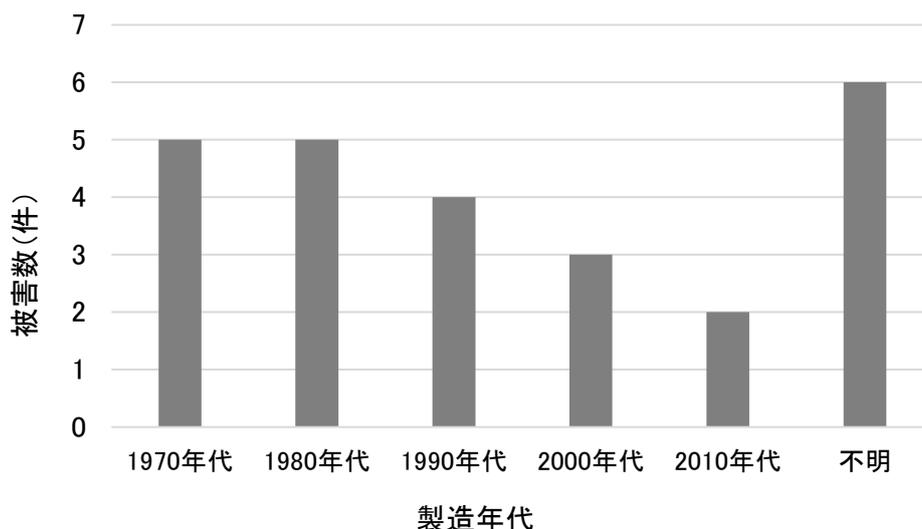
図-2.5 破損した空気弁の製造年

破損被害を受けた空気弁の製造年のアンケート結果を図-2.5に示す。いずれの空気弁も1970年以降に製造されたものであり、古い年代ではやや被害が多く発生している一方で、2000年以降に製造された比較的新しい空気弁も破損している。

2000年以降に製造された比較的新しい空気弁について、耐食性・耐久性が向上しているにもかかわらず破損していたことから、想定水圧以上の急激な水圧変動が影響を与えた可能性が考えられる。

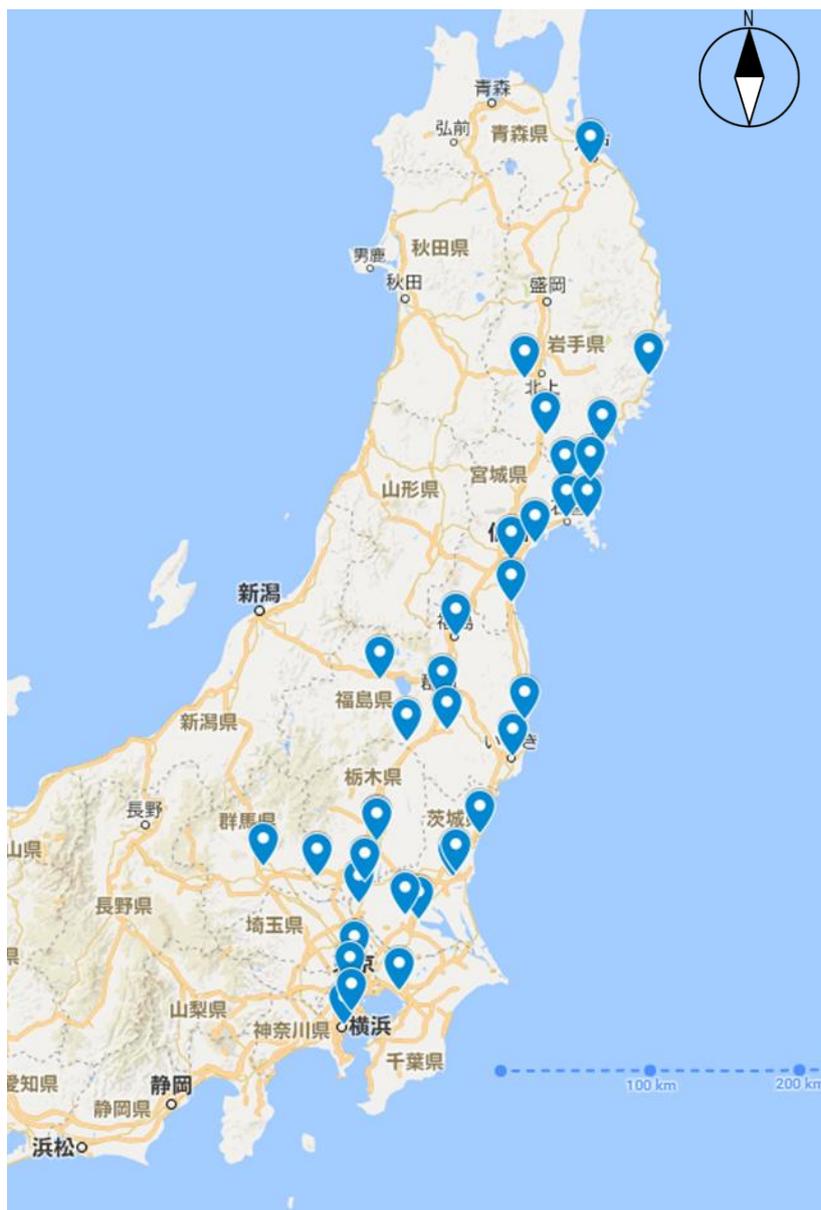
図-2.11 東北地方太平洋沖地震において空気弁被害の発生した事業体所在地¹⁾

両方の地震ともに震央付近及び震度の大きかった地域に被害が集中している一方で、熊本地震では佐賀県や宮崎県，東北地方太平洋沖地震では青森県から神奈川県までと、震央から比較的距離のある地域にも被害が及んでいる。また、被害の範囲について、図-2.1と図-2.11を比較すると、熊本地震に比べて東北地方太平洋沖地震では非常に広範囲に被害が及んでいることが分かる。表-2.11に示すように、熊本地震は内陸型地震であり、地震のエネルギーがマグニチュード7.3，一方で東北地方太平洋沖地震は海溝型地震であり、マグニチュード9.0でエネルギーは約350倍になる。海溝型の東北地方太平洋沖地震は、エネルギーが非常に大きく震源も深いため、強い揺れが広範囲に伝わり、その影響を受けて、空気弁の被害も広範囲に渡ったものと考えられる。

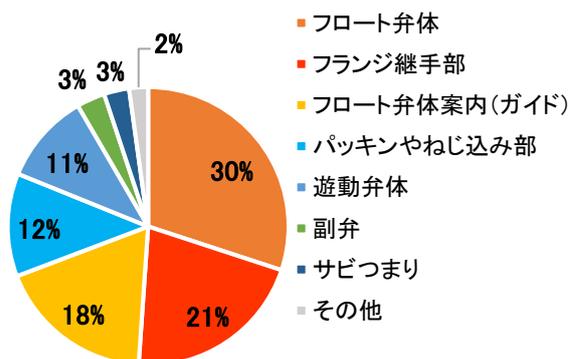
図-2.12 空気弁の破損部位⁵⁾

次に、空気弁の破損部位と要因について、図-2.12、図-2.13、図-2.4 を比較する。熊本地震では、前述のように水圧変動が原因で破損したと考えられる遊動弁体・フロート弁体に破損被害が多く、地震直後の急な水圧変動の影響を大きく受けた。一方、東北地方太平洋沖地震では、遊動弁体の破損割合は少なかったものの、フロート弁体や同じく水圧変動の影響を受けやすいフロート弁体案内（ガイド）の割合が大きい。また、どちらの地震においてもフランジ継手部の破損は16～20%ほど生じており、地震の揺れによる直接的な外力の影響も同時に空気弁に影響を及ぼしている。

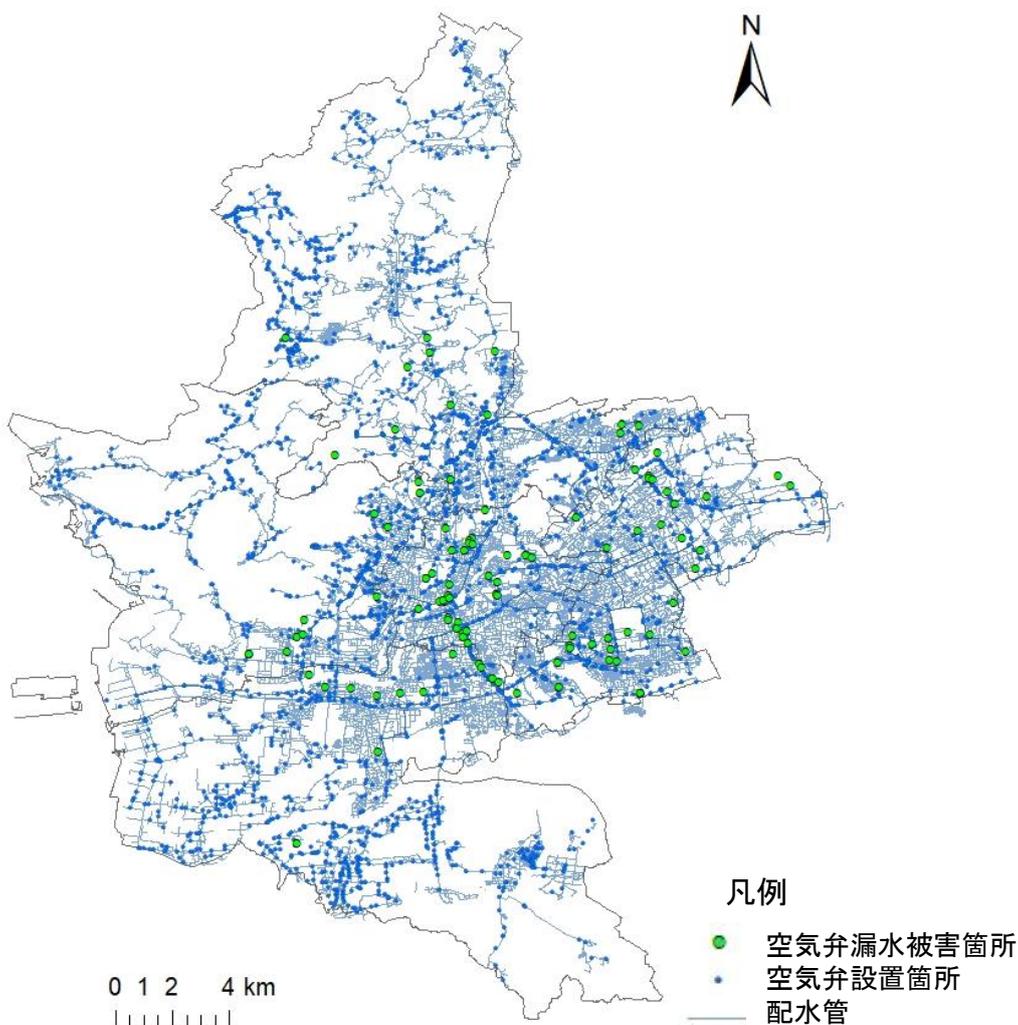
図-2.15 熊本市内の配水管網及び空気弁の漏水被害箇所

そこで、空気弁の漏水被害に影響を及ぼしている要因を明らかにするため、地震動特性に焦点を当て、被害が多かった熊本市を対象に被害要因の分析を行うこととした。分析にあたって、これらのデータを基に、熊本市の配水管網と空気弁の漏水被害箇所の分布を作成したものを図-2.15に示す。

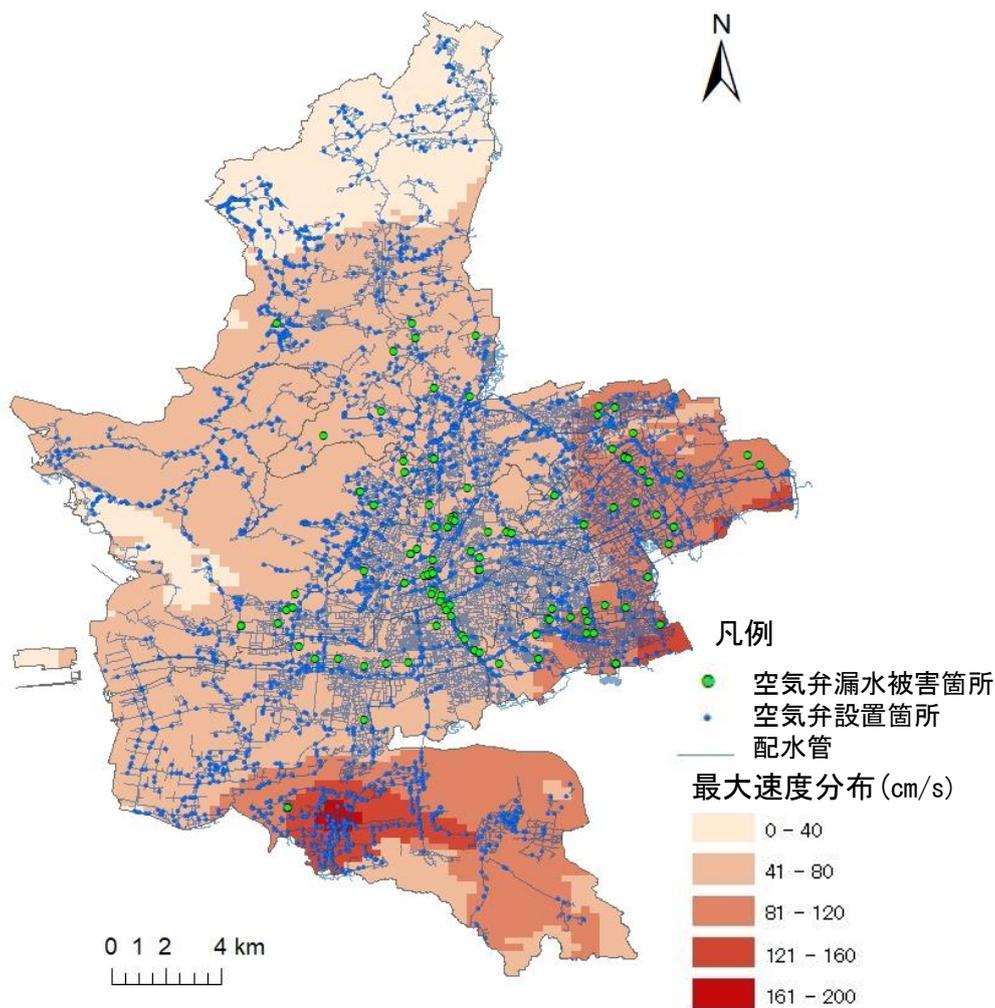
図-2.16 最大速度と空気弁の漏水被害分布 (本震)

GIS にデータを入力し作成した最大速度及び空気弁の漏水被害の分布について、本震の場合を図-2.16 に、前震の場合を図-2.17 に示す。これらの図より、熊本市の中央及び東部を中心に被害が発生しており、最大速度 (PGV) が 40cm/s 以上の所で、被害が多く発生している。次に、空気弁の漏水被害率 (空気弁設置箇所数に対する漏水被害箇所数の割合) を最大速度毎に集計した結果について、図-2.18 に示す。図より本震では、最大速度 40cm/s より、その増加に伴い被害率が徐々に増加する傾向となり、最大速度と被害率との相関関係を確認した。前震の場合も、最大速度 20cm/s より、その増加に伴い被害率の増加の傾向を確認した。

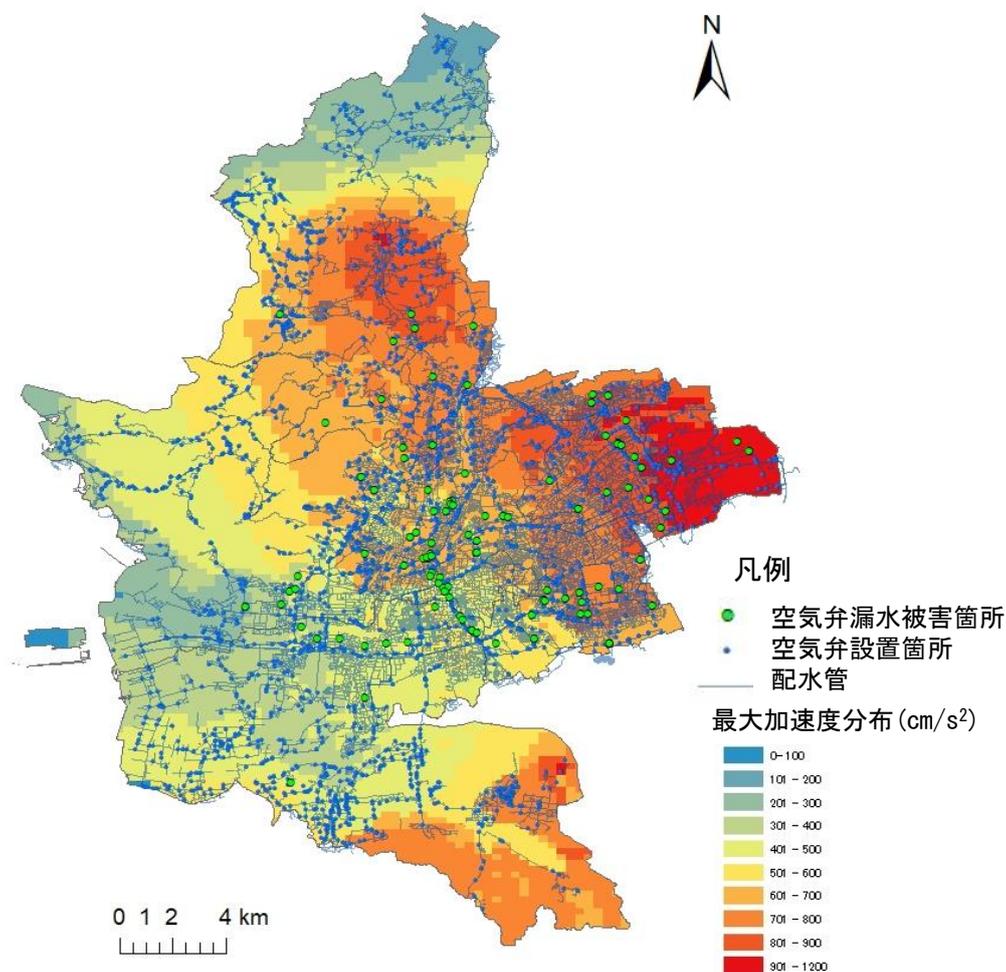
図-2.19 最大加速度と空気弁の漏水被害分布（本震）

GIS にデータを入力し作成した，最大加速度（PGA）及び空気弁の漏水被害の分布について，本震の場合を図-2.19 に，前震の場合を図-2.20 に示す．これらの図より，前震と本震の場合とも最大加速度が 200cm/s^2 以上の所で，被害が発生している．次に，空気弁の漏水被害率を最大加速度毎に集計した結果について，図-2.21 に示す．図より本震では，最大加速度 200cm/s^2 以上において被害率が急増し，その後増加傾向となった．

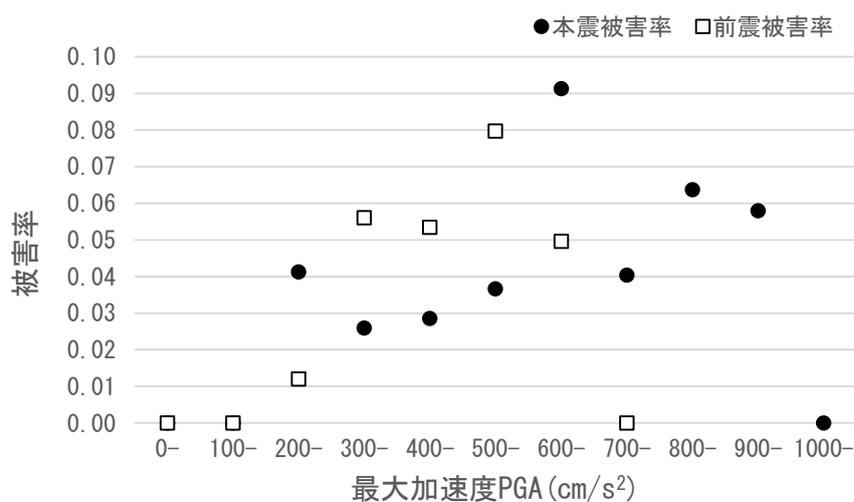
図-2.21 最大加速度別の漏水被害率の内訳

以上の結果から、最大加速度と被害率の関係に比べて、最大速度と被害率の関係の方が相関の良い結果となった。空気弁自体は、地盤中ではなく弁室空間内に設置されており、直接、地盤の動きの影響を受けず、外力として弁自体には地震時に慣性力が加わるため、加速度の影響を受けて、フランジ継手部や T 字部に破損被害が生じるものと考えられる。しかしながら、本結果では、最大速度と被害率に相関が確認された。この理由として、空気弁と管路は一体構造を成しており、この管路は地盤ひずみに追従して動き、地表面速度と地盤ひずみは比例関係にあることから地表面速度の影響を受ける。そのため、空気弁側でもこの管路の動きに伴う、何らかの影響を受けたものと考えられる。これらのことを踏まえ、次に、最大速度に焦点を絞り、破損被害の要因との関連について調べた。

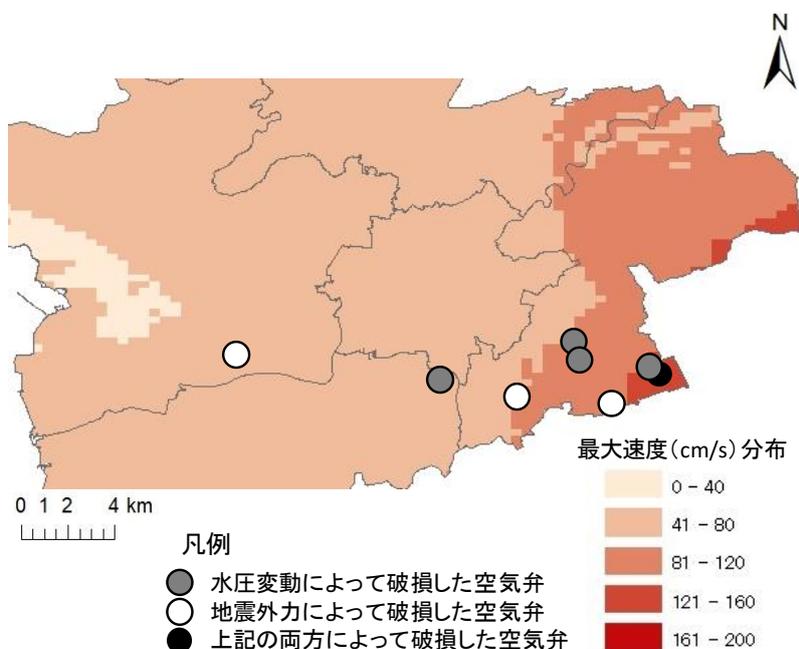
図-2.22 空気弁破損の要因と最大速度の関係

熊本市上下水道局から提供いただいた、破損部位・原因等が特定された 8 か所の破損空気弁の詳細なデータを基に、その地点での最大速度と破損被害の要因との関連を調べた。前述の漏水被害箇所のうち、地図上にそれらの空気弁の抜粋した位置と最大速度の分布を示したものを図-2.22 に示す。同図によれば、8 か所の空気弁は最大速度が 41cm/s 以上の比較的大きな地点に分布している。その破損要因は、水圧変動による破損が 4 か所、地震の揺れによる外力に伴う破損が 3 か所、両方が 1 か所という内訳であり、水圧変動による破損が多かった。これらのことから、空気弁破損の要因として、地震の揺れによる直接的な外力に限らず、地震時に発生する水圧変動の影響を大きく受けていることが明らかになった。

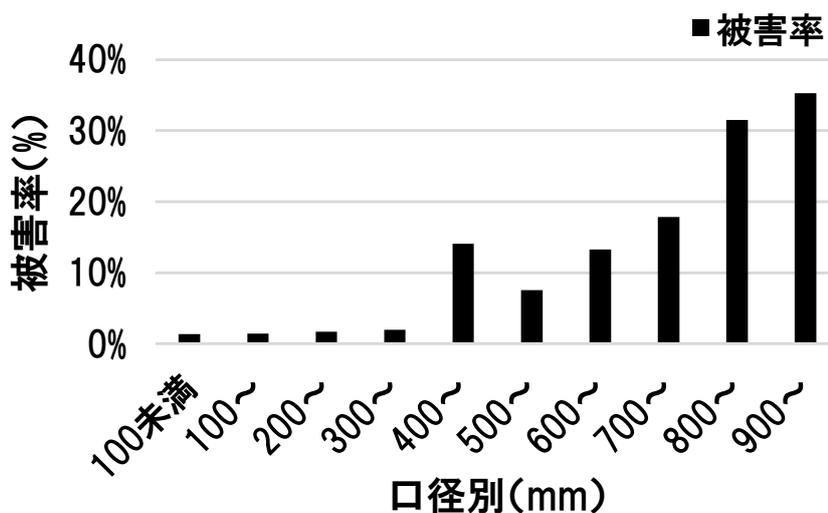
図-2.23 空気弁設置管路口径別の漏水被害率

図-2.23 に、空気弁設置管路の口径別に空気弁の漏水被害率（空気弁設置箇所数に対する漏水被害箇所数の割合）を整理したものを示す。この結果からφ400mm 以上の中大口径管に空気弁の漏水被害が顕著であることが分かる。被害が顕著であった中大口径管路は、水源である配水池流出部に近い管路、または、上流側の基幹管路であり、下流側の小口径管路に比べて水圧・水量も大きく、その変化の影響を受けた可能性が考えられる。

二つ目の要因として、配水池流出部付近の水圧変動の影響が考えられる。口径別の漏水被害の特徴から、被害が顕著であった中大口径管路は、配水池等の水源に近い上流側の基幹管路であり、下流側の小口径管路に比べて水圧・水量も大きく、その変化の影響を受けやすいことから、これらの管路で急激な水圧変動が生じたことが、多くの被害を顕在化させたものと考えられる。

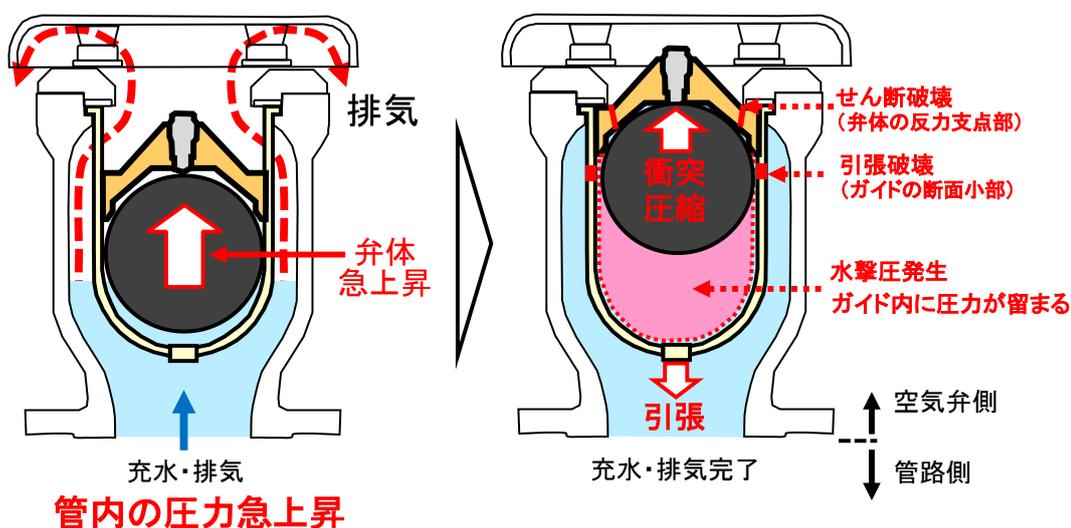
図-2.24 空気弁内の部品の破壊と想定される要因

2011年東北地方太平洋沖地震、2016年熊本地震の弁体被害の特徴を踏まえると、地震時の急激な管内水圧変動に伴う、①空気弁内の弁急閉に伴う水撃圧の発生、②圧縮空気によるフロート弁体の上昇の2つの可能性が考えられる。①では図-2.24に示すとおり、フロート弁体、遊動弁体急閉止に伴って発生する水撃圧が作用する際、ガイドの構造上からガイド外部には逸散されにくい状況が想定され、ガイド内部に留まり、その内部で局所的に圧力が増幅して遊動弁体とガイドの破損を招いたものと考えられる。なお、フロート弁体については、ゴム製のタイプであったものについては、大きな被害が見受けられなかったが、中空タイプの場合は凹み（圧縮）が発生している。②では、管内水圧の上昇に伴う混入空気の排気の際に、排気が十分にできない状況となり空気が圧縮されることでフロート弁体が跳ね上がるとともに、ガイド自体にも空気の圧縮力が作用することで破壊に至ったものと推察される。

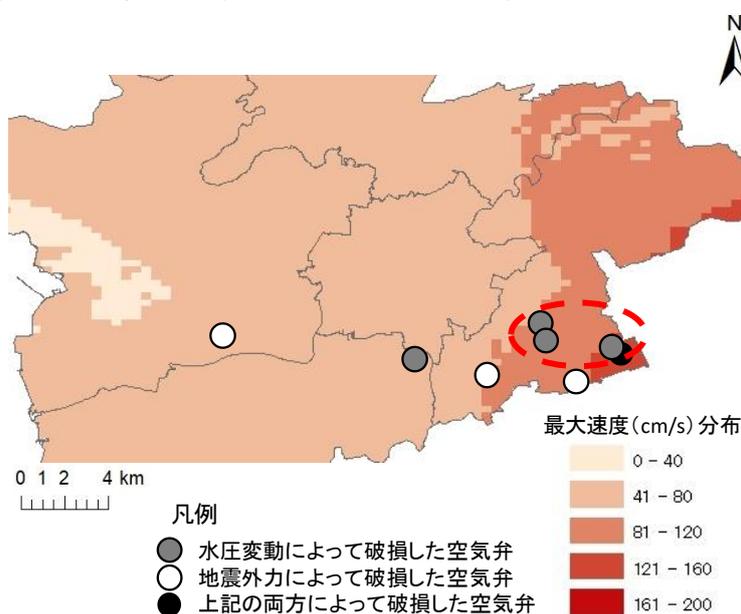
図-2.25 空気弁破損の位置と最大速度

前述の空気弁破損の要因が水圧変動と特定された4か所のうち、破損箇所付近の配管図面のあった、**図-2.25**の熊本市内東部に位置する3か所（**図**の破線囲み部）について、その破損内容と管路形態を**表-2.14**に示す。表より、破損箇所の直近に異形管等の変化点が存在していることが分かる。

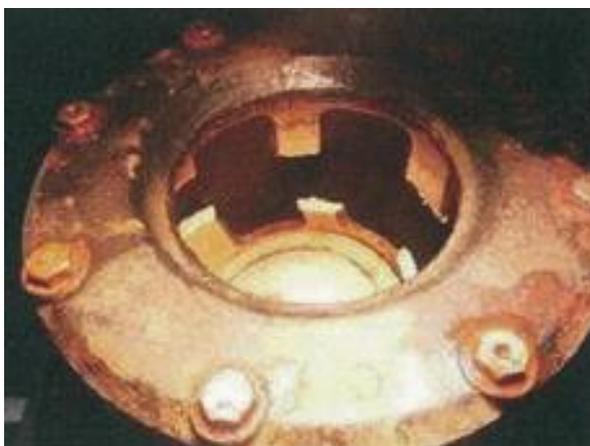
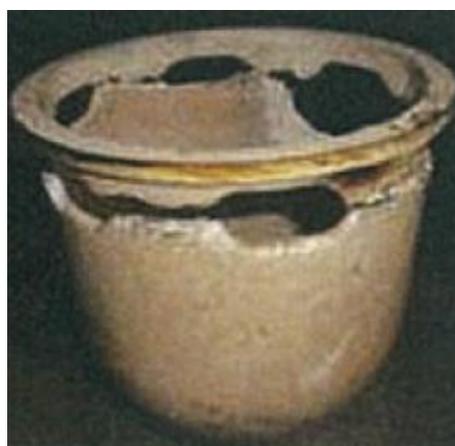
写真-2.4 案内（ガイド）の破損状況（水資源機構より提供）¹²⁾

被害の状況について、水資源機構からの提供データを基に、表-2.15のとおり整理した。全空気弁の内、7%の空気弁が破損しており、その特徴として、全て空気弁の内部部品の破損であった。なお、破損した空気弁は1982年から1993年に設置されており、比較的新しいものも多くあった。図-2.26に示すとおり、空気弁内部の主な構造は、フロート弁体案内（ガイド）、遊動弁体、フロート弁体等で構成されており、これらのうち、破損した部品の状況を写真-2.4、写真-2.5に示す。

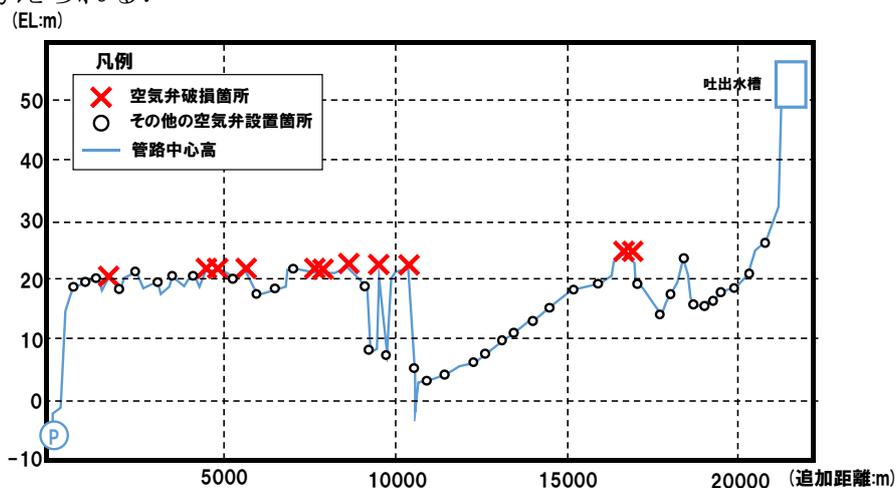
図-2.27 一部区間における管路の被害状況

この水圧変動を引き起こした要因について、空気弁の設置状況、管路形態の関係から分析する。まず、水資源機構の提供データを基に、全管路の内、被害が顕著であった送水区間における空気弁の被害の状況を図-2.27 に示す。図より、2条管路φ2200区間上にある空気弁11か所が破損しており、被害箇所の特徴として標高20m未満の空気弁に被害は生じていないものの、20m以上の比較的高所の空気弁に被害が集中していることが分かる。これらの空気弁の設置位置と付近の配管形態について整理したものを表-2.16 に示す。表より、被害のあった空気弁の多くは下り勾配付近に設置されていること、また、曲管により管路の形態が変化していることが分かる。高所かつ下り勾配付近では空気が留まりやすく、これらの空気弁に集中して空気が排気されたものと考えられる。また、これらの空気弁は、比較的高所で位置水頭が高く、管内水圧が低いこと、さらに管路形態変化に伴う地震時動水圧の発生等も相まって、負圧が発生し得る環境であったものと考えられる。

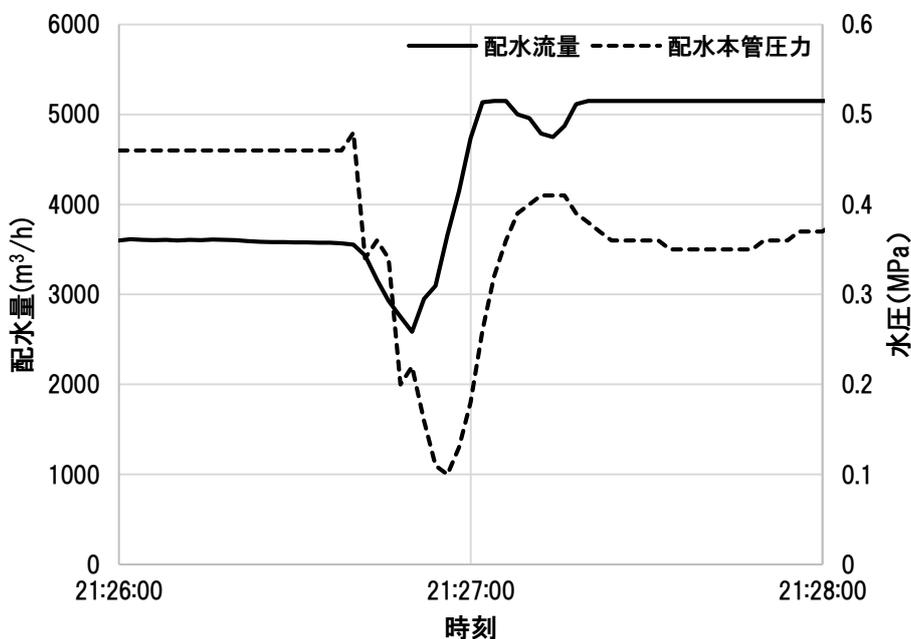
図-2.29 前震発生前後の秋田配水池流出管の水圧・流量記録

前震の場合において、図-2.29、図-2.30より、地震発生直後、数秒で約0.5MPaから0.1MPaに大幅な水圧低下が生じ、その後、水圧・水量が回復の動きを示していることが分かる。さらに、その後、地震の揺れに伴う下流側管路・空気弁等の漏水発生により地震直前の水圧に比べて低下が継続したものと考えられる。本震の場合も前震と同様に、図-2.31より、地震発生直後、約0.3MPaから0.1MPaに大幅な水圧低下が生じ、その後、水圧・水量が回復の動きを示している。なお、前震と本震のいずれの場合も、地震発生直後、配水池流出管において、水撃圧に相当する圧力低下が生じており、この原因については、図に示す水圧を記録している配水池流出管が、配水池ポンプ設備（ポンプ、バルブ等）の下流側に位置していることから、地震時初期に負の動水圧が発生したものと想定されるが、詳細は不明である。

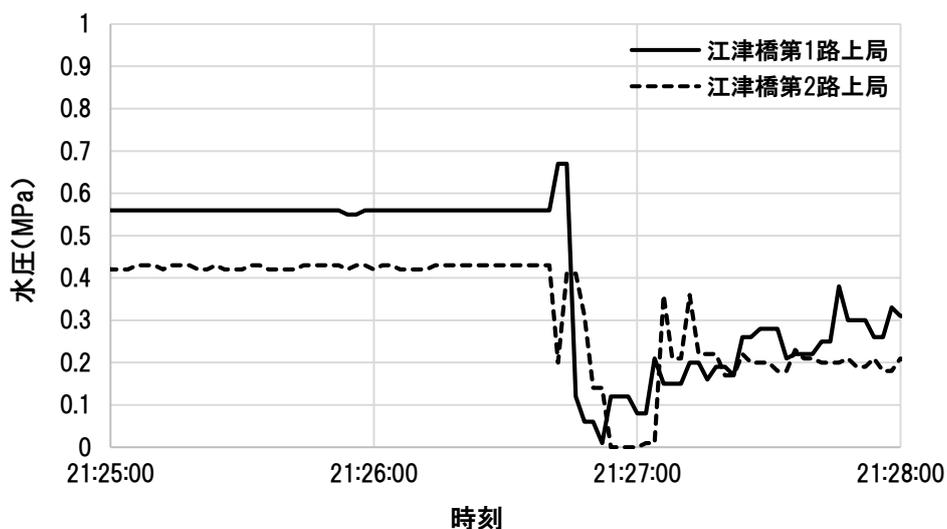
図-2.32 前震発生前後の健軍・秋田配水区域の管路（江津橋第1・2路上局）の水圧記録

次に、同配水区域内の下流側管路で計測された水圧・水量変動について前震の場合を図-2.32に、本震の場合を図-2.33に示す。

図より、前述の配水池流出部の水圧変動と同様に、当該配水池から供給される下流側管路の水圧において、急激な圧力低下後、圧力回復といったように同じ傾向を示していることから、地震直後の配水池流出部の急激な水圧変動の影響を受けたことが明らかである。また、水圧が計測下限値0を示していることから、下流側管路内において負圧発生により空気が混入したものと考えられる。

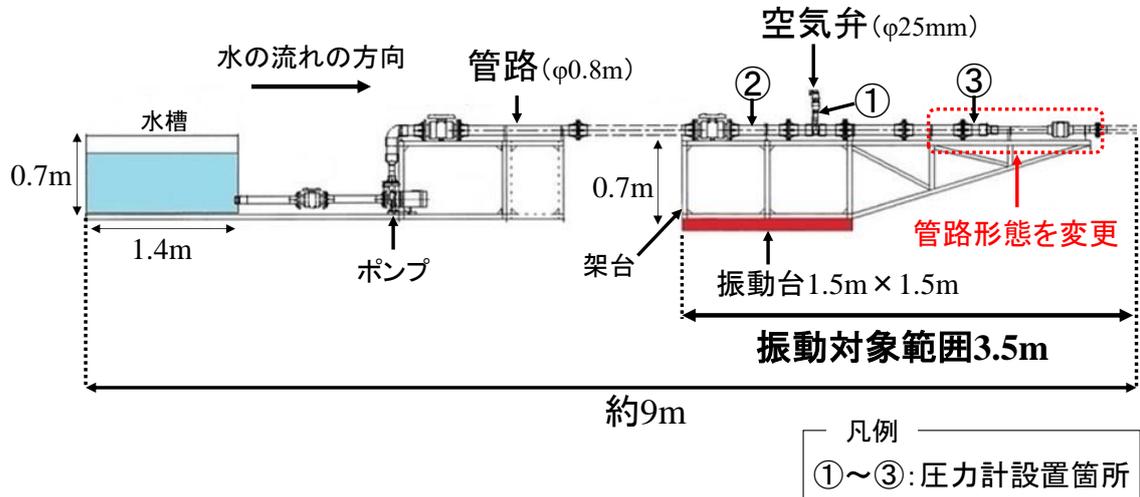
図-3.1 実験模型の概略図

(図-3.1). また, 空気弁付近の管路に加速度計を設置し加速度を計測する. 空気弁の性能は, 表-3.2 に示すとおりであり, 弁体フロート型の小型急速空気弁を使用した.

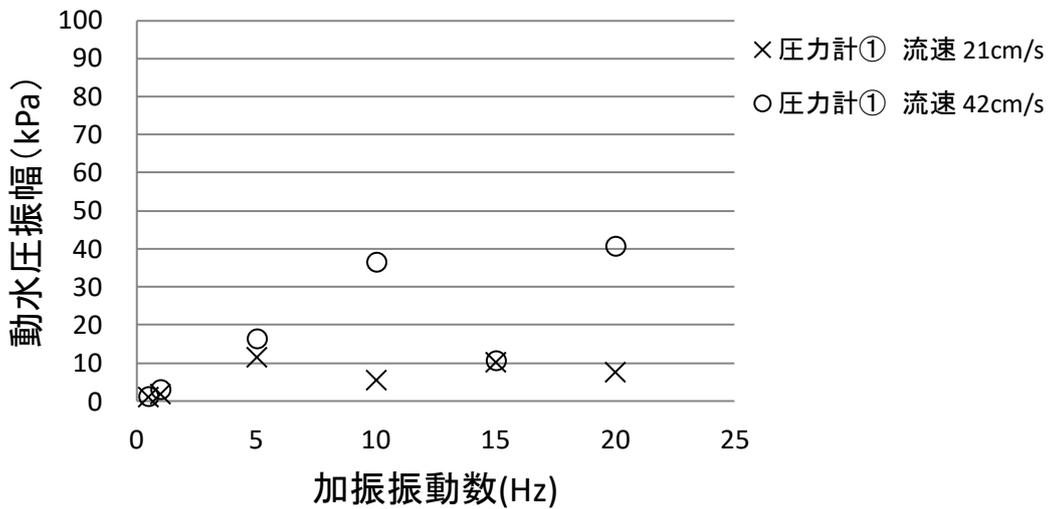
図-3.14 120gal 加振時の各管内流速における加振振動数と動水圧振幅の関係

管内流速の違いについて調べた結果、図-3.14 に直管における 120gal 加振時の流速 21cm/s と流速 2 倍の 42cm/s における動水圧振幅と加振振動数の関係を示す。図を見ると、管内流速が速いほどやや動水圧振幅が大きいことを確認できる。

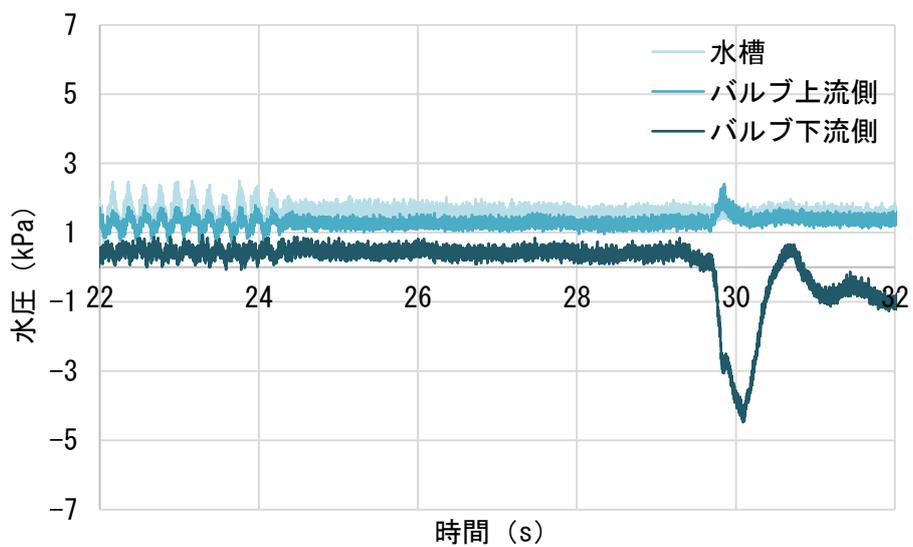
図-3.48 バルブ操作時の水圧変化 (条件3)

条件2, 条件3では、上流側バルブを閉めた際に、管路において大きな圧力変動が確認された。バルブを閉めた直後にバルブ下流側において圧力が低下した後、上昇、再び低下と上下を繰り返している。また、その後回復しているが、これは水が流れていない状態であるため、無視する。この条件では、下流側で漏水し、水圧が急激に低下する場合を想定したものであるが、この場合、図-3.49の熊本地震時の秋田配水池の水圧記録と同じように急激に低下し、再び圧力が回復しており、同じ傾向を示している。これは、流速の急激な変化により管内圧力が過渡的に下降する水撃現象によるものと考えられる。この原因として、一つ目に配水ポンプや上流側においてポンプの吐出圧が一時的に低下した可能性があること、二つ目下流側での配水管漏水等に伴う圧力低下に対して、配水圧を回復、配水量を増大させようと制御が働いたことが考えられる。

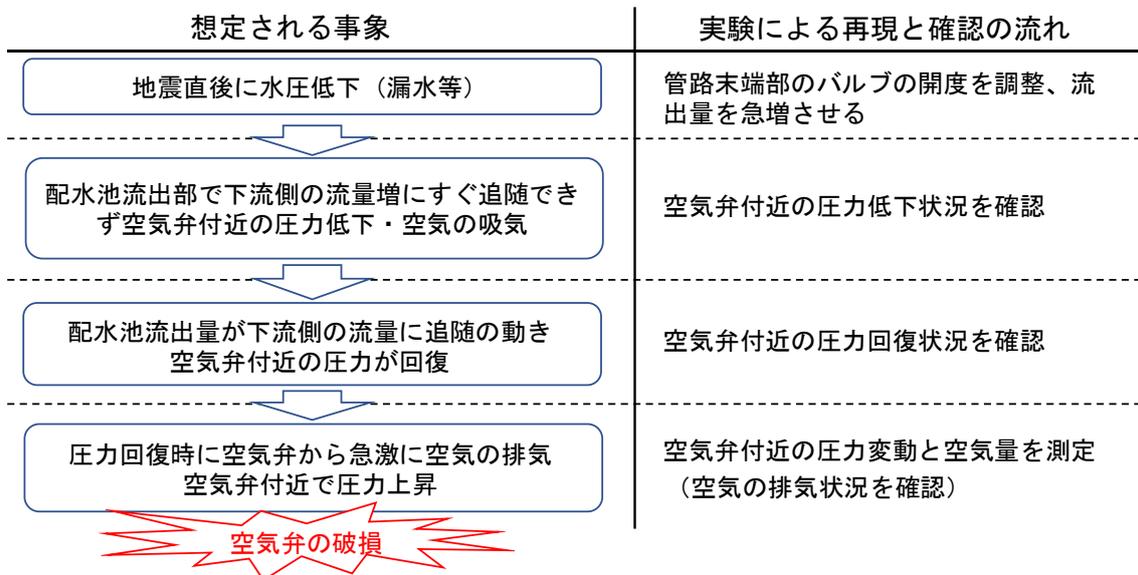
図-3.50 想定事象と実験による再現・確認の流れ

具体的には、地震直後に想定される事象について図-3.50 に、実際の水圧記録について図-3.51 に示す。地震直後の下流側での管路からの漏水等に伴う急激な水圧低下に対して、配水圧を回復、配水量を増大させようとする一連の制御の働きにより、配水池からの流出量が下流側の流量増加に追随しようとするものの急激な増加には追随できず、管内圧力が低下する。この時、上流側にある空気弁付近の圧力が低下、負圧が発生し、空気が管路内に吸気される。その後、配水池からの流量が下流側の流量増加に追随し、空気弁付近の圧力が回復する。この圧力回復時に、空気弁から急激に空気が排気されることで空気弁が破損したものと考えられる。

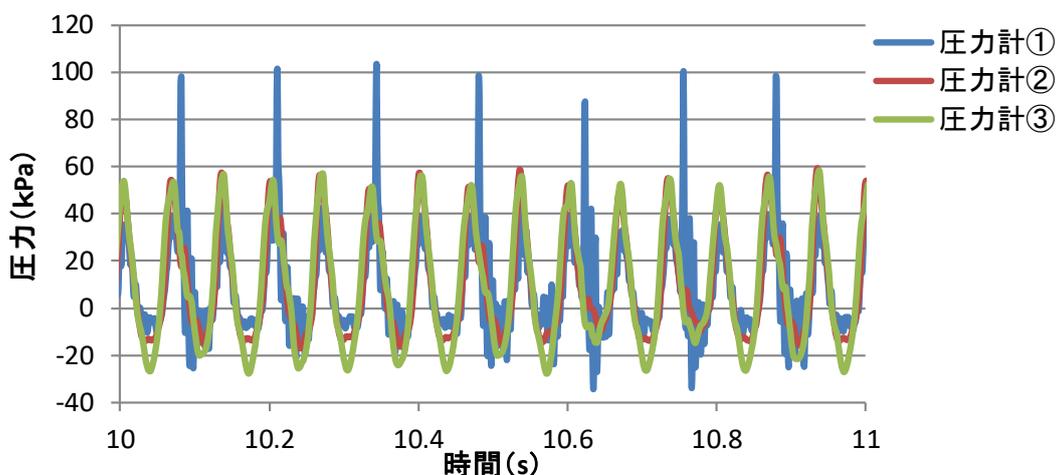
図-4.6 管内水圧変化【実験計測値】(加振加速度 120gal, 15Hz)

地震時には, 管内水圧は通常時の初期水圧に加えて, 地震時動水圧が加わる. 加振加速度 120gal, 15Hz の場合における 1 秒間の管内水圧変化の実験結果を図-4.6 に, 計算値を図-4.7 に示す. 図-4.6 では, 本管側 (圧力計③) は曲管部の動水圧が作用して変動したものであり, 図-4.6 の実験結果における本管側の圧力変化 (圧力計③) と, 図-4.7 の計算値を比較すると概ね同じ傾向を示している. その一方で, 図-4.6 の空気弁付近の圧力計①では実験で使用した計測機器の計測上限の 100kPa を上回る異常圧力が発生しており, この圧力上昇については, 弁閉止時における水撃作用によるものと考えられ, 前述のとおり弁内の充水速度の影響を受けたものと考えられる.

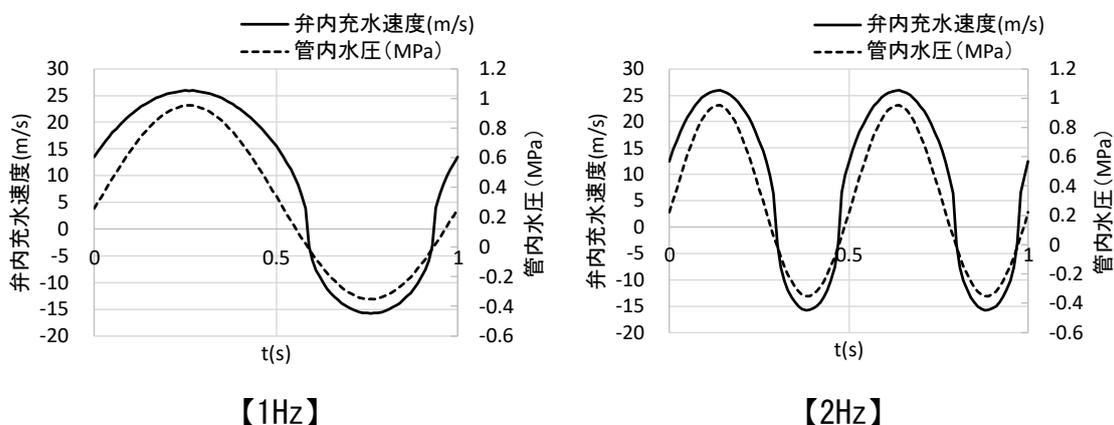
図-4.11 地震時管内水圧変化に伴う弁内充水速度変化【実際管路（計算値）】

例えば、90度曲管（空気弁下流の位置）を有する初期水圧 0.3MPa の管路に、地表面速度 45cm/s、振動数 1Hz または、2Hz の地震動正弦波が加わる場合の管内水圧変化とそれに伴う弁内充水速度の関係についてグラフ化したものを、一例として図-4.11 に示す。図より、振動数が大きいほど、時間当たりの空気弁内の充水速度変化が大きくなることわかる。このことから、振動数が大きくなるほど充水速度が大きくなり、弁閉止時に大きな水撃圧が発生する可能性が考えられる。

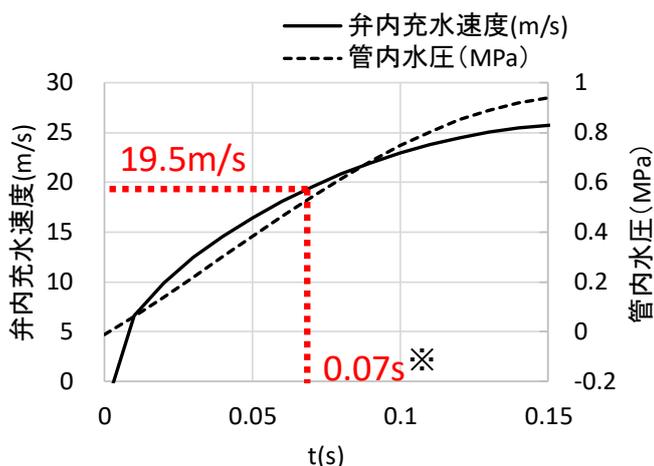
図-4.12 空気弁閉止直前の充水速度【実際管路（計算値）】

次に、本管から弁閉止部までの高さを1mとした場合を例として、前述と同様に水撃圧を算定する。振動数2Hzの場合を例に、まず、弁が閉止する直前の水の充水速度を計算する。管内水圧が負圧から正圧に回復するときの管内水圧と充水速度との関係を図-4.12に示す。図より、時間経過に伴い、管内水圧の回復に合わせて、充水速度も初期は立ち上がりが高く、徐々に増加する。この充水速度によって、図-4.4に示す本管側から弁閉止部までの排気・充水が完了するまでの時間は約0.07秒であり、弁閉止直前の充水速度は約19.5m/sとなる。次に、この時の水撃圧について、式(4-2)に、この充水速度と圧力伝播速度(1,023m/s)などの値を用いると、空気弁内における水撃圧は、19.3MPaとなる。この値は、表-4.1に示す、水道用空気弁の規格で定める許容値及び耐圧試験値を上回るものである。この空気弁の急閉に伴う水撃作用に伴い、図-4.13に示すように、フロート弁体、遊動弁体に鉛直上方向への圧縮力が作用するとともに、ガイドの構造上、外部に水撃圧が逸散されにくい状況が想定され、その内部で局所的に圧力が集中して遊動弁体とガイドに作用することで、破損に至ったものと推察される。なお、空気弁内の各部品が、規格値を超えて、実際にどの程度まで強度を有していたかは不明である。

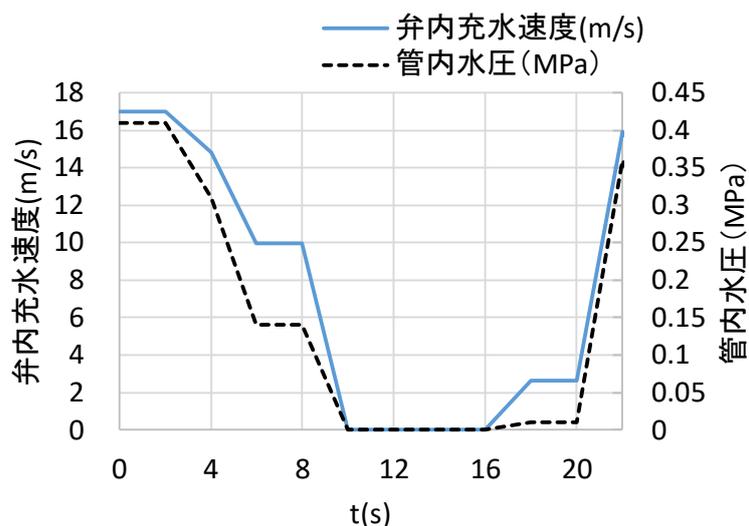
図-4.20 管内（江津橋第1・2路上局）水圧変化（前震発生後）に伴う弁内充水速度【実際管路（計算値）】

実際の管路を想定し、2016年熊本地震において破損した空気弁のある配水区域での管内水圧記録から、圧力上昇値を推定する。図-4.20、図-4.21に、実際の管路における水圧変動記録値とそれに伴って想定される空気弁内の充水速度（計算値）を示す。
