Kanazawa Cultural Resource Studies

No. 25

Copan Archaeological Project (PROARCO):
Archaeological Investigation in the Group 9L-22 and 9L-23, Copan, Honduras, Vol.3

edited by
SEIICHI NAKAMURA

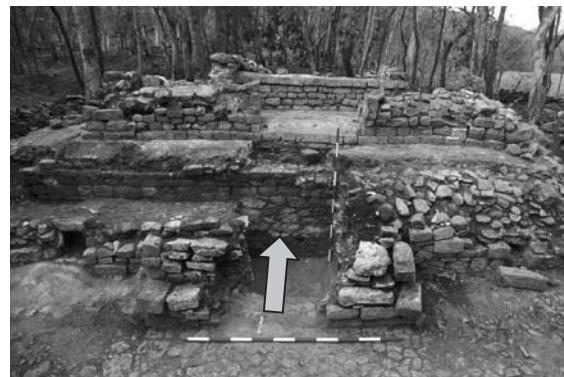
Photo 1: South foundation of Structure 9L-101-2nd
(lower part of the wall)

The foundations of a structure that correspond to a former constructions phase (foundations of Structure 9L-101-2nd; see Photo 1 and Fig. 25) was discovered with this trench excavated in the center of the frontal stairway of Structure 9L-101-1st.

The main remodeling that marks the passing of Stage III to the next stage, Stage II was significant; the top of the structure, that is, the building, was completely modified. The foundation of this Stage II was apparently built using part of the wall of the Stage III Structure 9L-101-2nd Phase. This could be confirmed in Trenches F and I (see Photos 1 and 2) just as in parts of Patio B (towards the south).

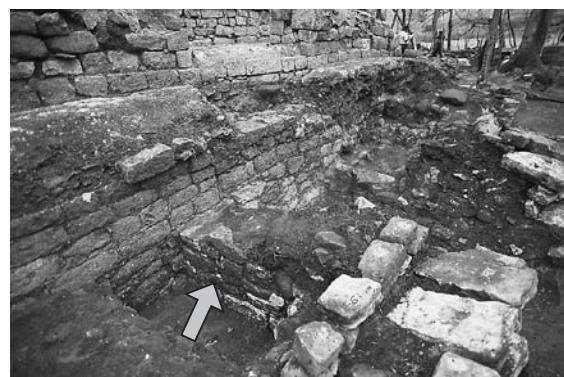
Photo 2: West lateral profile of the access staircase of
Structure 9L-101-2nd

The lateral profile of the staircase discovered with Trench F (see Photo 2) corresponds to Stage III. The confirmation of the green stucco floor of the foundations in Trench I and in the extension of Trench J also correspond to this stage (see Fig. 15 and Photo 8). If one compares the elevation levels of the wall in the façade of the foundation of Structure 9L-101-2nd (Figs. 25 and 26) with the features that appeared in different trenches, it can be supposed that the features in Trench E (Feature 72 and the linear arrangement of rocks; see Photos 11, 12, and 13) bear a relationship with this stage. The occupation of this stage is possibly situated in phase Acbi II (550-625 A.D.). It is possible, however, that there might have been an interruption in occupation between Stage IV and Stage III.

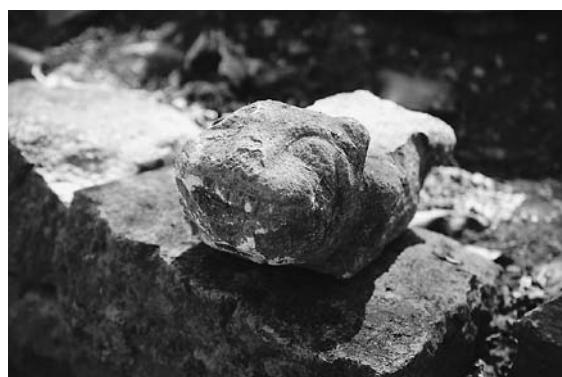
Photo 4: Jaguar sculpture

This sculpture (Photo 4, Fig. 1) is very similar to the incensary base found inside Rosalila’s main chamber (Agurcia and Fash 2005:208, Fig. 6.4; Agurcia and Valdés 1994:70; see also TBS 2003:134).

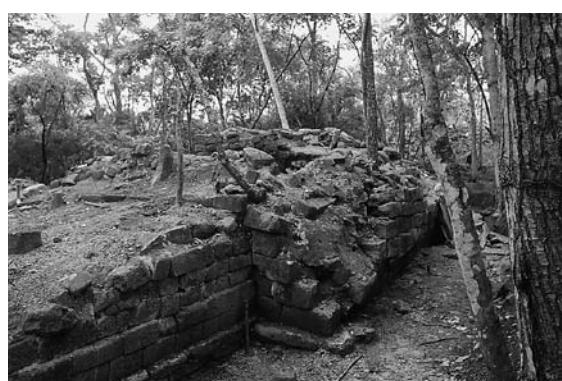
Photo 5: Buttress wall in the north side of Structure 9L-101-1st (Photo: Hiroyuki Ikarashi)

Along this side there was a buttress wall (Photo 5) that was disassembled before work began. A special artifact —maybe an inkwell— that had come from a region outside Copan, was discovered in the filling of this buttress wall in Trench H (Photo 6; see also Nakamura 2020a:3, Photo 3a-I, 3b-I).

Finally, during the remodeling of Structure 9L-101-1st Phase, it was expanded further. The buttress wall was placed in the north (Photo 5) and east (Photo 14) of the structure, modifying the east and west part of the annex and connecting with the adjoining structures 9L-100 and 9L-102 (see Fig. 2). Likewise, evidence of a modification of the chamber and its bench was found in the structure's West Chamber (Photos 10 and 11). This modification was also carried out during this construction stage.

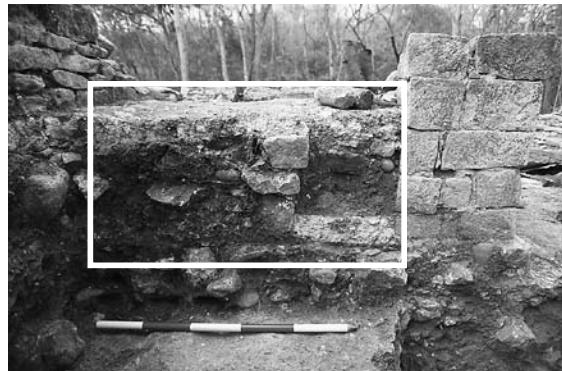
Photo 9: South profile of the West Chamber (the former bench and the stucco floor of the chamber can be seen)

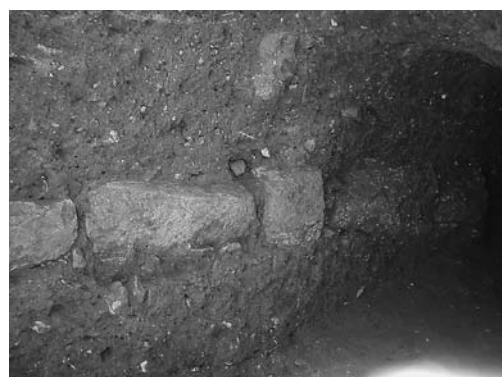
Photo 13: By excavating a tunnel towards the south, it was confirmed that this feature visible in Photo 12 continues along that direction and then turns east.

had appeared in the east profile of Trench E (right arrow in Photo 11 and Photo 12) continued towards the south and then turned to the east (Photo 13). It was thus interpreted that this was part of the line of the second terrace in the foundation of Structure 9L-101-2nd.

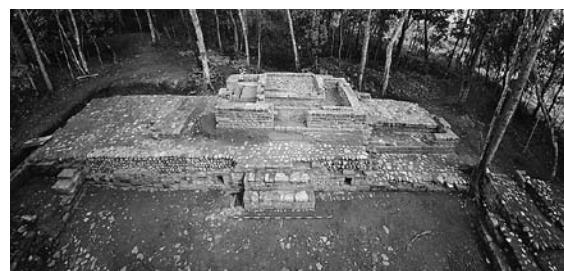
Photo 16: Structure 9L-101 from Group 9L-22 (type 3 site) after its restoration (Photo by: Hiroyuki Ikarashi)

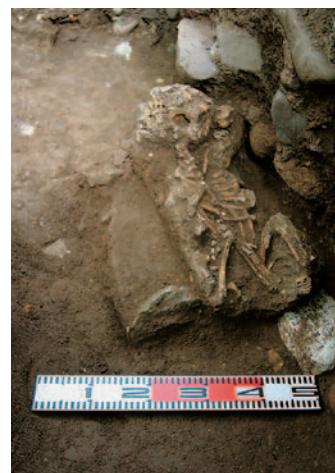
Foto 23: Entierro 2

Las dos extensiones hacia el oeste de la Estructura 9L-102-3^a fase cuyo basamento está hecho por cantos del río están relacionados con varios entierros, Entierros 2, 3, 4 y 6 (ver Fotos 21, 23 y 24 y Figs. 35-42, 49-51).

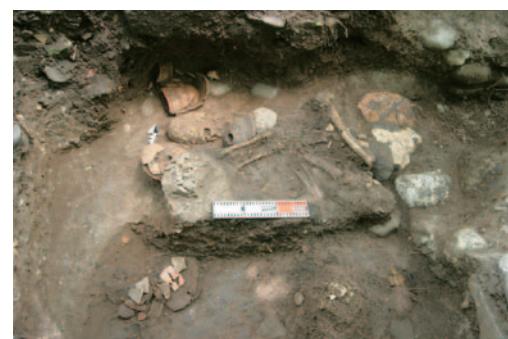
Foto 24: Entierros 3 (abajo, disperso) y 4 (arriba con ofrenda)

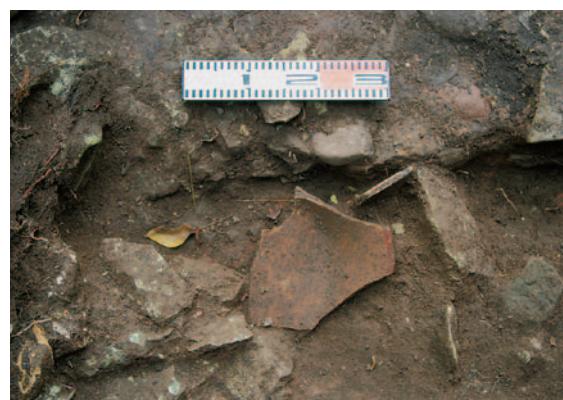
Foto 25: Un tiesto grande de “Sombra Resist” encontrado en asociación con 9L-102-3^a

Por otra parte, una muestra grande de la cerámica encontrada en asociación con el basamento de la Estructura 9L-102-3^a en su primera ampliación hacia el oeste es del tipo “Sombra Resist, variedad Styx” (Willey et al. 1994:38-39, 121-122). El contexto de este hallazgo no está asociado con el basurero de la primera ampliación de dicho basamento sino con el relleno constructivo hecho para la segunda ampliación. Una de las muestras que Willey et al. discuten en su informe (Cat. No.1-1024) es idéntica al ejemplar aquí encontrado (ver Fig. II-4a, II-4b, y Foto 25: comparar con Fig. 44f y Fig. 45 de Willey et al. 1994).

identical to the specimen found here (see Fig. II-4 and Photo 25: compare with Fig. 44f and Fig. 45 from Willey et al. 1994).

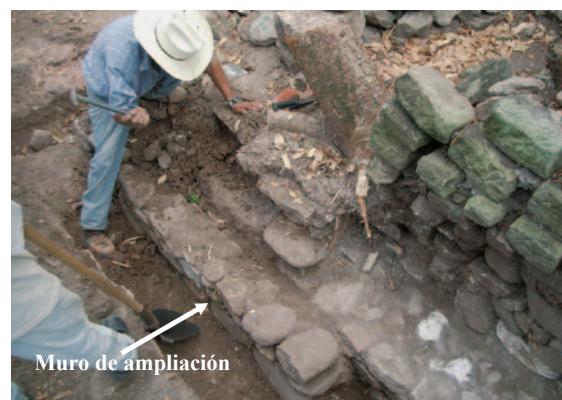
Foto 26: Trabajo de descubrimiento del basamento inferior en la parte norte de la Estructura 9L-102-1^a Fase

En enero de 2005 se reinició la excavación de la Estructura 9L-102. Ya que esta estructura tenía a su alrededor —en sus caras norte y oeste— muros de ampliación, se tomó la decisión de desarmarlos y de dejar un registro de los mismos en dibujos y fotos para su futura restauración. Sin estos muros se pudo descubrir el basamento inferior de la Estructura 9L-102-1^a Fase en sí (Foto 26). En la parte este, donde está situada la plaza B, se descubrió un emplantillado que continuaba debajo de las primeras dos hiladas de las gradas de acceso (Foto 27). Esto demostró que esta sección —junto con la construcción de los muros de modificación o ampliación en el norte y en el oeste (ver Fig. 33)— es una ampliación de la estructura hacia el área del patio.

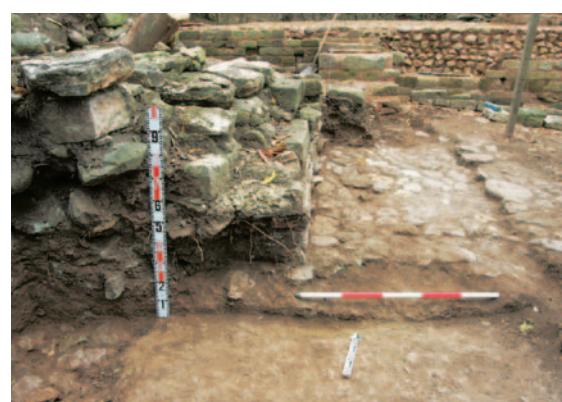
Foto 27: Emplantillado que continúa debajo de las primeras dos hiladas de las gradas (Foto: Hiroyuki Ikarashi)

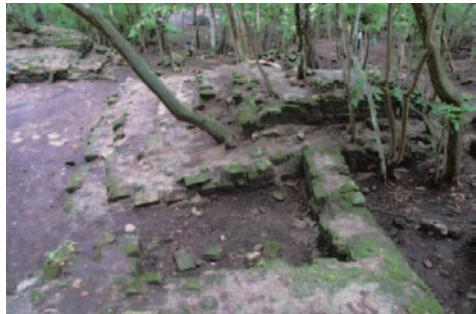
Foto 28: Cuarto anexo de la Estructura 9L-102 visto desde norte en relación a las otras dos estructuras colindantes.

Existe una estructura anexa con un espacio cerrado y relativamente estrecho que colinda al norte con la Estructura 9L-102 y que tiene gradas que van hacia la extensión oeste de la Estructura 9L-101-1^a Fase (ver Foto 28, Figs. 2 y 33). En vista de que la parte oeste de Estructura 9L-101-1^a es un espacio suficientemente amplio y libre para realizar varias actividades, este cuarto podía haber sido utilizado como bodega de almacenamiento. El hecho de que la Estructura 9L-102 no tenga una banca puede insinuar también la función diferente de ésta

Finalmente, la estructura fue ampliada hacia el norte con un muro de complemento, así como posiblemente también al sur. Hacia el este (hacia la plaza B) se amplió con dos hiladas de gradas. Asimismo, la estructura de esta etapa se conectó con la Estructura 9L-101 oeste. Es posible que la parte superior de la estructura también hubiera sido modificada, aunque no se pudo identificar con certeza el estado de la última construcción debido a que esta estructura había sido ya excavada en una ocasión anterior en 1970. El espacio norte que servía como bodega también fue construido durante esta última etapa (ver Fig. 33 y Foto 28).

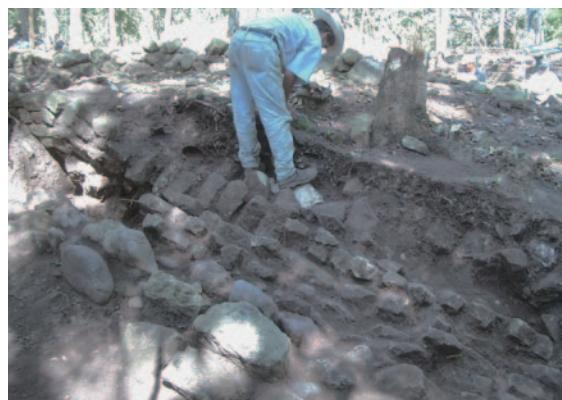
Foto 29: Estado del muro oeste colapsado de manera ordenada al ser descubierto

habían derrumbado ya en tiempos antiguos. La clara regularidad y orden en el derrumbe de este muro oeste hicieron posible su reconstrucción mediante anastilosis (Fotos 29 a 31, Figs. 52 y 53).

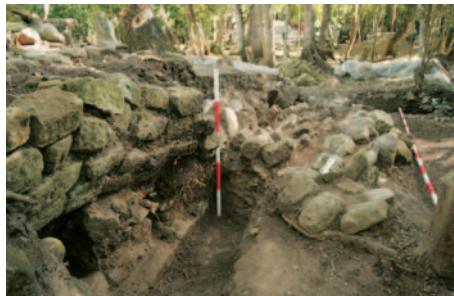
Foto 30: A la izquierda de la varilla marcadora roja y blanca se ve el muro oeste. Se encuentra inclinado, pero todavía mantiene su posición original (Foto: Hiroyuki Ikarashi)

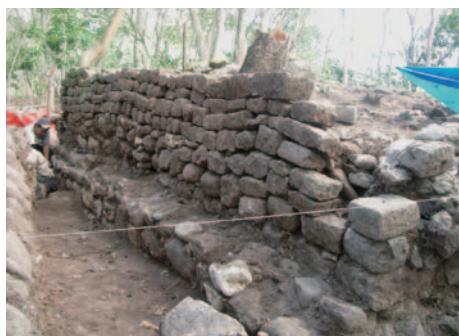
Foto 31: Muro oeste de la Estructura 9L-102 provisionalmente reconstruido por anastilosis

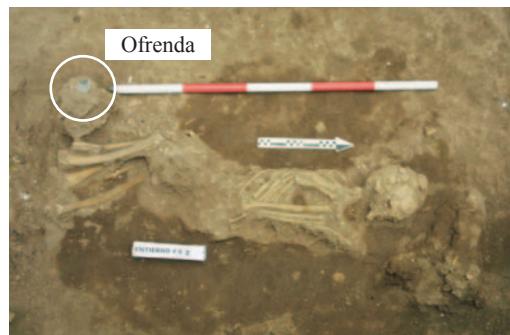
Foto 32: Entierro 62 y su ofrenda (pectoral antropomorfo de piedra negra) a los pies del cuerpo

Para la investigación de la Estructura 9L-102, se excavó un total de 7 trincheras y pozos (Fig. 29). En la Trinchera C de la parte frontal (este) de la Estructura 9L-102 se encontró un entierro en posición lateral que fue registrado como Entierro 62 (Figs. 54 a 56). Este entierro tenía como ofrenda un pectoral tallado en piedra negra. Aunque el análisis del material no se ha realizado todavía, se puede anticipar que es jadeíta negra y que, de ser así, éste sería el primer ejemplar de este tipo encontrado en este sitio (ver Foto 32).

Entierro 62 (Rasgo 128; Figs. 54-56, Foto 32)

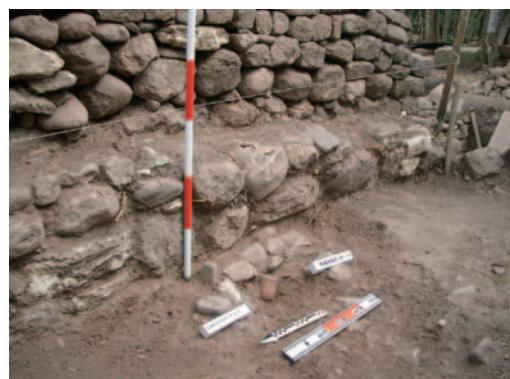
Foto 33: Entierro 65 (Rasgo 133) y muros de basamento inferior y superior de la Estructura 9L-102-1^a

(Entierros 64, 71, 68 y 65 desde el norte; ver Fig. 30). El Rasgo 133 que incluye al Entierro 65 fue hecho cortando el canal de drenaje de la Etapa III que fue descubierto detrás del muro de basamento inferior de la Estructura 9L-102 (ver II-4. Secuencia constructiva de la Estructura 9L-102). Dos entierros de niños (Entierros 68 y 65) fueron hallados a lo largo del rasgo que identifica este canal de drenaje (ver Foto 33 y Figs. 30, 34 y 47).

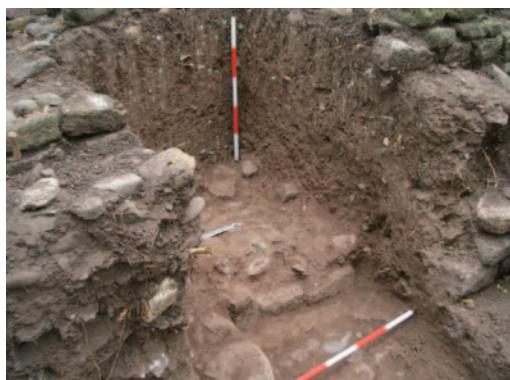
Foto 34: Rasgo 132 encontrado en la Trinchera B

Por otra parte, la Trinchera B fue excavada transversalmente sobre el centro de la estructura. Después de descubrir un muro del propio basamento del edificio (ver Fig. 75) se encontró en esta estructura una capa gruesa de relleno constructivo de tierra. Debajo de esta capa se encontró el Rasgo 132 (ver Foto 34, Figs. 47, 77 y 78). Este rasgo parecía indicar por un lado un tipo de caja de ofrenda y por otro las gradas anexas hacia el edificio que se encontraba encima de basamento de cantos de la estructura de la fase anterior. Debajo de este rasgo, sin embargo, no se encontró nada. Se concluyó que éste era solamente el rastro que había dejado la Estructura 9L-102-2^a Fase que fue enterrada por completo debajo de la Estructura 9L-102-1^a Fase con este relleno de tierra (Foto 34).

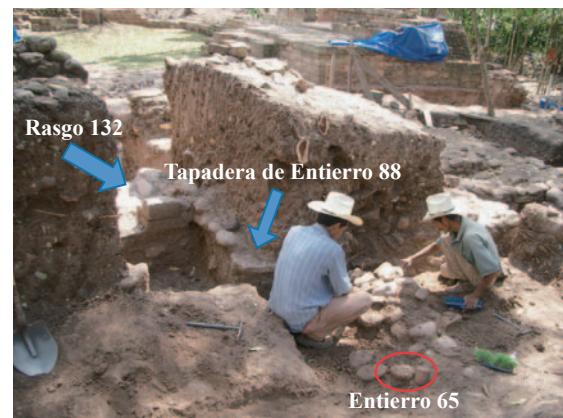
Foto 35: Excavación del Rasgo 133 y su relación con otros rasgos y entierros

Esta trinchera central trasversal alcanzó finalmente la parte posterior de la estructura y esto permitió esclarecer la relación entre varios rasgos y entierros (ver Foto 35). Estos entierros se describirán detalladamente en la sección II-5.

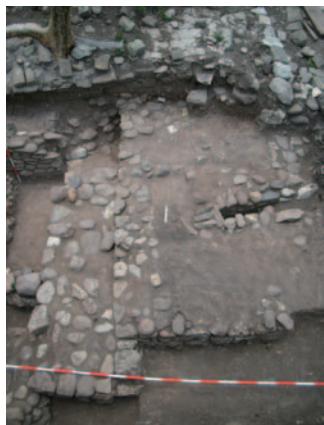
Foto 36: 9L-102-sub con su canal de drenaje
(Foto: Hiroyuki Ikarashi)

Aparentemente, poco tiempo después de la construcción del basamento de la Etapa VI éste fue ampliado hacia el oeste (ver Fig. 34 y Foto 36). El mismo canal de drenaje que ya había sido construido

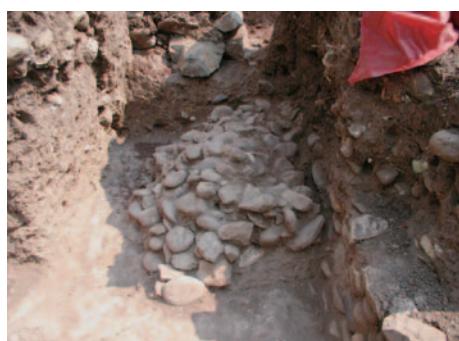
Foto 37: Rasgo 148 en la Trinchera F en el límite actual del muro del basamento de la Etapa VI

Sin embargo, en el límite norte actual de este muro del basamento en la Trinchera F se encontró un rasgo peculiar: un amontonamiento de cantes (Rasgo 148, ver Fig. 79, Foto 37). Parecía como si el muro de basamento se hubiera derrumbado ya que en el corte oeste de la Trinchera F, en el lado opuesto de este rasgo, se encontró una disposición vertical de cantes que bien podría implicar la

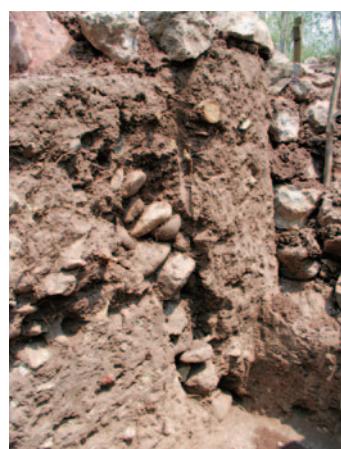
Foto 38: Disposición vertical de cantes encontrada en una posición opuesta al Rasgo 148

existencia de un anterior muro hecho con esos cantes amontonados (Foto 38). Es posible que el límite de la estructura 9L-102-sub durante las Etapas V y IV abajo descritas hubiera sido éste.

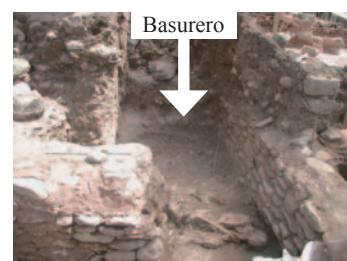
Foto 39: Muro del basamento de Etapa VI frente al Entierro 87 y al basurero

Los restos arqueológicos encontrados durante el proceso de la restauración a lo largo de este basamento junto al Entierro 87 en la trinchera F antes de llegar el rasgo 148 arriba mencionado parecen indicar que se trata de basureros de la ocupación de la etapa VI (Fotos 39 y 40). Todavía no se tienen las fechas de ^{14}C para determinar el momento de la construcción y el uso de este basamento, pero, en vista de los tipos de cerámica que fue recuperada, es posible adelantar que ese momento debe estar entre la fase Acbi I (400-550 d.C.) y la primera mitad de la fase Acbi II (550-625 d.C.). El Entierro 87, por su parte, debería ser el más antiguo entre todos los entierros encontrados en la Estructura 9L-102 de acuerdo con su posición estratigráfica.

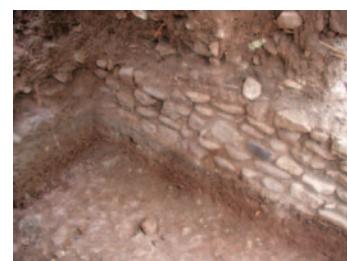
Foto 40: La capa negra (estrato negro) debajo del muro indica que este lugar donde se acumularon tiestos de cerámica era un basurero. Foto tomada después de haber recolectado los tiestos

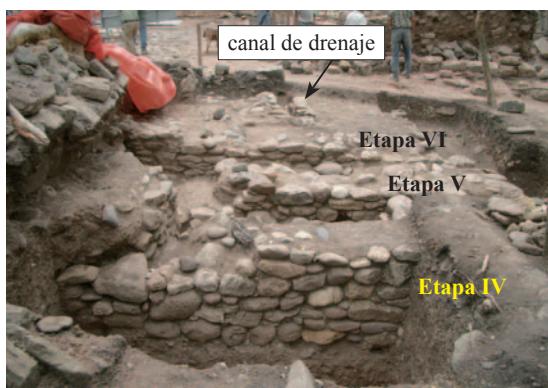
Foto 41: Los muros de basamento de diferentes etapas y el canal de drenaje de las Etapas VI y V

en esa etapa anterior fue utilizado de nuevo en esta Etapa V. Un conducto a través del basamento de esta extensión posterior que conecta con ese canal de drenaje se encontró durante las excavaciones (Foto 41).

La remodelación del basamento de cantos y piedras toscamente talladas continuó en la parte suroeste (Fig. 34 y Foto 41). Con esta ampliación, el canal de drenaje que funcionó en las Etapa VI y V fue cancelado por completo. Se supone que esta etapa fue construida y usada durante la segunda parte de la fase Acbi II (550-625 d.C.). Posterior a esto, los entierros 3, 4 y 6 que fueron hallados en asociación con el muro de basamento oeste de la Etapa IV fueron probablemente llevados a cabo en el momento del enterramiento de la Etapa IV, es decir, antes de la construcción de la Etapa III y al inicio de la fase Coner I (625-740 d.C.).

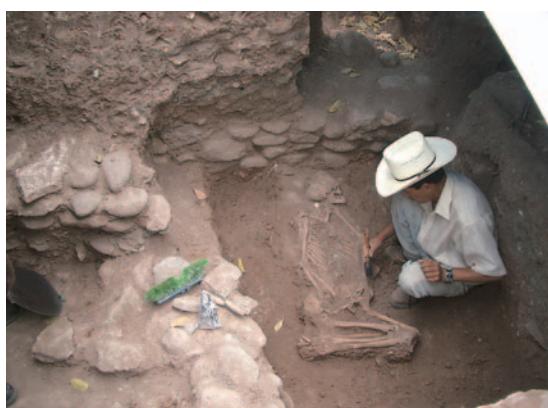
Foto 42: Entierro 67 junto al muro de las Etapas V y IV

El Entierro 67 que se encontró asociado con el muro de dicho basamento (Foto 42) fue probablemente llevado a cabo entre esta etapa y la siguiente, antes de que se efectuara el relleno y la ampliación del basamento hacia el oeste y en algún momento en el que el muro estaba todavía en uso. Se supone que esta etapa fue construida y usada durante la fase Acbi II (550-625 d.C.)

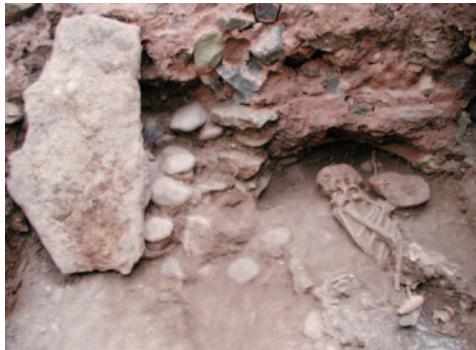
Foto 43: Entierro 88 después de haber levantado la tapadera

Durante el proceso de restauración, en la Trinchera F se encontró el Entierro 88 (Foto 43). Se cree que este entierro fue realizado dentro de la estructura de la Etapa III en algún momento en que todavía estaba en uso la estructura o en el momento de su enterramiento. Se supone que esta Etapa III fue construida y usada durante la fase Coner I (625-740 d.C.).

Entierro 88 (Rasgo 155; Fig. 82, Foto 43)

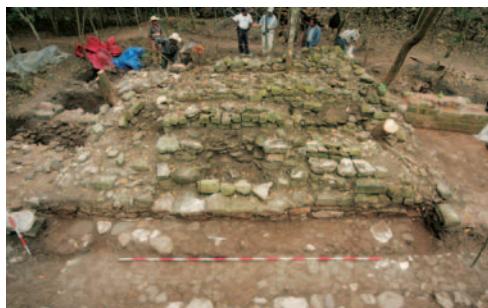
Foto 44: Piso de cantes de la Plaza B de la época de la Etapa II debajo de las gradas de la Etapa I (Foto: Hiroyuki Ikarashi)

Durante esta etapa la estructura 9L-102-1^a casi llegó a tener la forma actual, no obstante, era más pequeña y, aunque el piso de cantes de la Plaza B ya existía desde etapas anteriores, esta estructura correspondía al piso de cantes descubiertos debajo de las primeras dos hiladas de gradas de acceso de la parte oeste (Foto 44). El relleno para construir la estructura de esta fase era muy grueso y consistía casi únicamente de tierra. Ésta es una característica propia de esta fase de construcción (Foto 45).

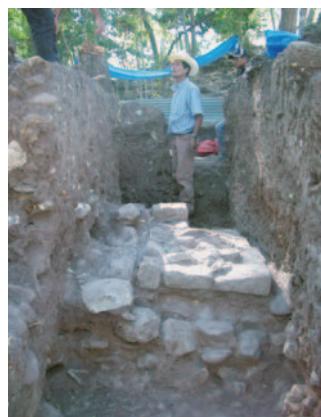
Foto 45: Rastros de la estructura de la Etapa III (Fase 2) en la Trinchera B: el relleno de tierra grueso que cubrió la Etapa III y sobre la cual se construyó la Etapa II (Fase 1)

En la excavación de la Trinchera B se encontró una concentración de piedras y luego se localizó el rastro de la construcción de la Estructura 9L-102-2^a Fase (Rasgo 132 arriba mencionado; ver Figs. 77-78 y Foto 45). Ya que se ha confirmado que eran bloques trabajados de toba los que se encontraron en el rastro de la construcción de esta 2^a fase, el muro destruido del edificio de la estructura de esta fase no podría haber sido entonces construido con un material perecedero sino con estos mismo bloques que presentaban, sin embargo, un trabajo relativamente pobre en cuanto al corte y al arreglo.

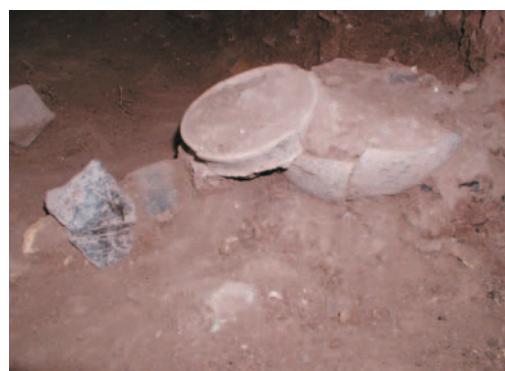
Foto 47: Vasija completa del Rasgo 157 y otros tiestos grandes de cerámica encontrados en asociación con ésta

Durante el proceso de excavación y levantamiento del Entierro 88 al oeste de este entierro, en el punto donde estaba la frente de la cabeza, se identificó un rasgo registrado como Rasgo 157. Allí, en el relleno, se encontró una vasija completa quebrada y otros pedazos grandes de cerámica (Fotos 46 y 47, Figs. 83 y 84). La profundidad de este hallazgo, sin embargo, fue aproximadamente 60cm mayor que la del entierro y se puede concluir que no tiene una relación directa con él. Además de su posición estratigráfica, la vasija hallada es monocromática y de carácter utilitario. Es muy tosca para ser la ofrenda de un entierro en el cual se encontró un policromo bien elaborado que podría catalogarse como Gualpopa o Arambala de El Salvador (ver la sección de fotos en color al final de capítulo). Asimismo, los tiestos encontrados en asociación con esta vasija de Rasgo 157 señalan que pertenecen a la Fase Acbi (Foto 47).

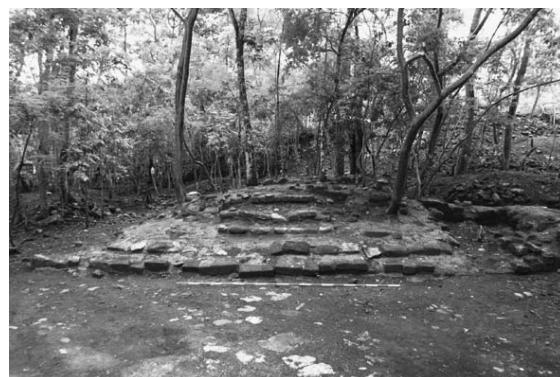
Photo 17: Structure 9L-102 before the investigation (2003)

As in other cases, previous excavations in 1969 and 1970 had tampered with its last stage of occupation (see Nakamura 2003 and 2018 on the history of groups 9L-22 and 9L-23; Photo 17). In 2000, when the PICPAC team arrived (see Nakamura 2018:26), slight works of consolidation were carried out to this structure in order to protect the foundation's surface.

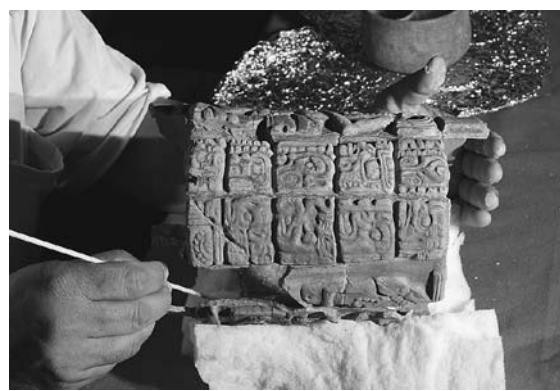
Photo 18: Restoration process of the fragments recuperated during the excavations

of the same vessel, it was not possible to recover it completely: the reconstruction and restoration of the vessel could not be completed (Photo 18). However, the reconstructed portion reveals very important information regarding the dynastic history of Copán. According to what David Stuart was able to decipher and interpret (personal communication, 2003), one of the sections of the 10 glyphs includes the name and the title of the 13th ruler, "Waxaklajuun Ubaaj K'awiil." Due to the high-relief stelae found in the Great Plaza, this ruler had always been considered an innovator of the art and culture of the ancient city of Copán. In the case of this vessel, his name and his title appear next to the glyph of the "Lord of 5 captives," and the importance of this inscription lies in the expression of a warlike character which suggests that the foundation of the power of the aforementioned ruler was also based on this other aspect (Stuart 2003: personal communication).

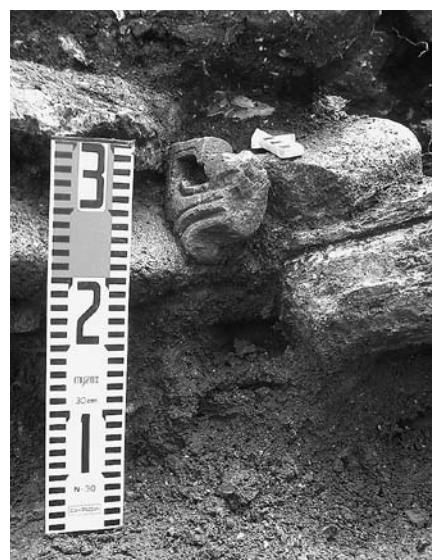
Photo 19: A mosaic sculpture found in the southwest part of Structure 9L-115

It is interesting to note that the mosaic sculptures that are abundant in other sectors of Copan's elite such as "Las Sepulturas" and "El Cementerio" were hardly found in groups 9L-22 and 9L-23. The only mosaic sculpture recovered in these two groups during the 7 seasons (years) of field work between 2003 and 2018 was a broken sculpture that was not in its original position and that was found in the southwestern section of the access steps to Structure 9L-115 (Photos 19 and 20).

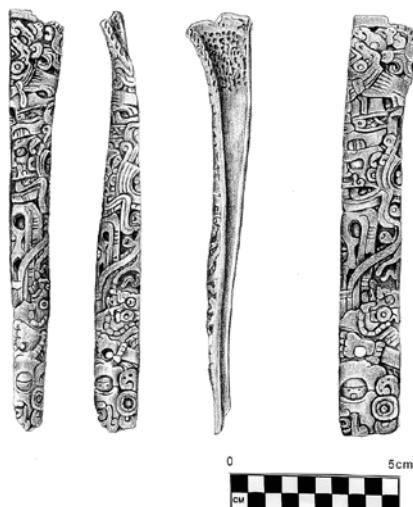
Fig. II-2: Engraved bone piece found in Structure 9L-102

South of Structure 9L-102, along with Burial 6, a carved bone of great iconographic value was found. In this sector there were three burials carried out one after the other (Burials 3, 4 and 6). The stable isotope analysis by Suzuki and Price revealed that the three individuals buried there were immigrants in Copán (Suzuki, Nakamura and Price 2020). If these three burials were indeed carried out one after the other and with little time difference, this artifact could have been buried as a common offering and as part of a special rite of ancestor veneration. The evidence of a burned earth stratum found alongside this bone and the stratigraphic position of this find between Burial 4 and Burial 6 (Photo 21) support this argument.

The complex iconography of this piece was interpreted by Karl Taube in 2003 (see special contribution by Taube, Appendix III of Nakamura 2003).

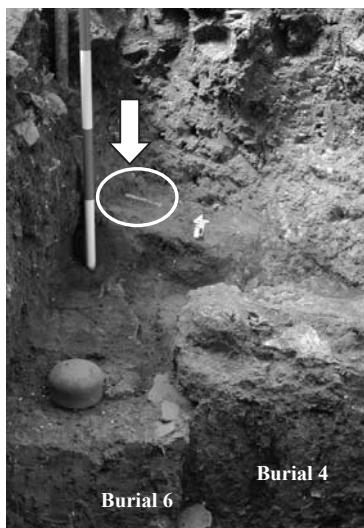
Photo 21: Stratigraphic position of the engraved bone

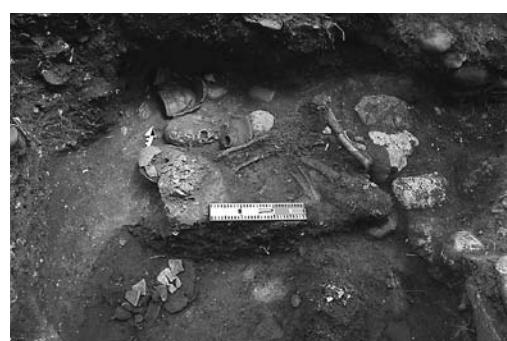
Photo 24: Burial 3 (below, dispersed) and 4 (above, with an offering)

While no offerings were found in Burials 2 and 3, two ceramic vessels of the type “Gualpopa Polychrome” were found in Burial 4 (Fig. II-3).

Burial 4 (Feature 12; Figs. 37, 38, 41, and 42, Photo 21 and 24)

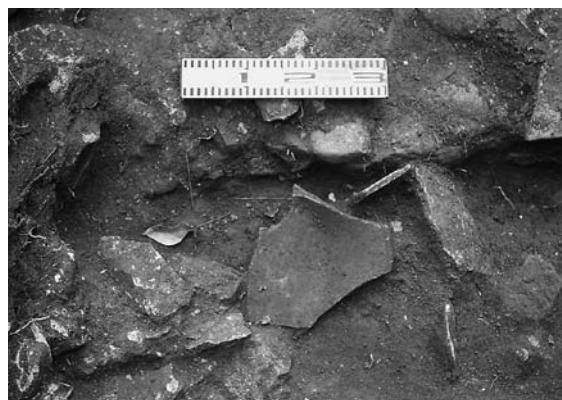
On the other hand, a large fragment of the ceramic vessel found in association with the substructure of Structure 9L-102-3rd in its first westward extension is of the type “Sombra Resist, Styx variety” (Willey et al. 1994:38- 39, 121-122). The context of this find is not associated with the midden of the first extension of the already mentioned substructure, but with the construction fill made for the second extension. One of the samples that Willey et al. discussed in their report (Cat. No.1-1024) is

Photo 25: Large shard of “Sombra Resist” found in association with 9L-102-3rd

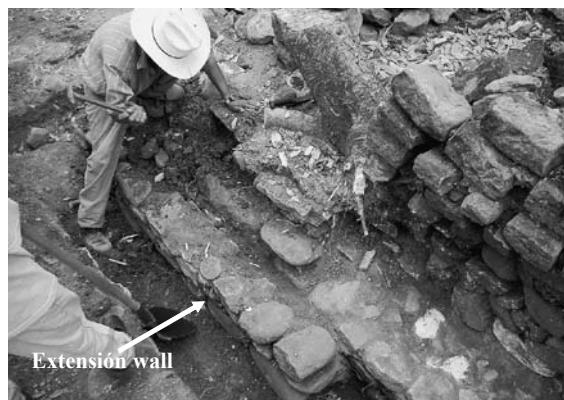
Photo 26: Work done to uncover the underlying foundations of Structure 9L-102-1st Phase

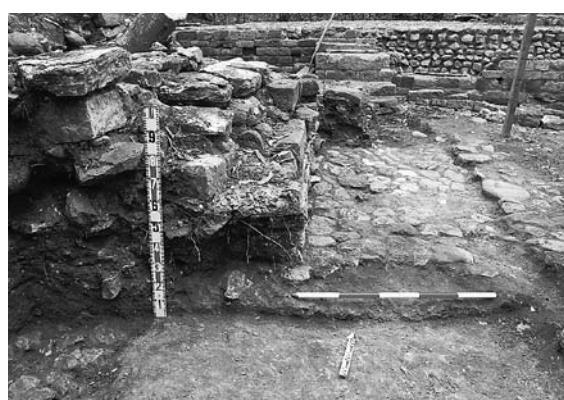
Photo 27: Slab floor that continues under the first two steps of the stairs (Photo by Hiroyuki Ikarashi)

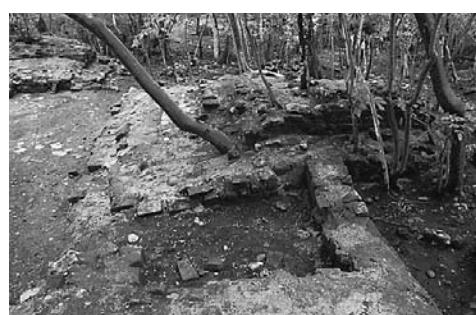
extension of Structure 9L-101-1st Phase (see Photo 28, Figs. 2 and 33). Since the west part of Structure 9L-101-1st is a sufficiently wide and free space for various activities, this room could have been used as a storage warehouse. The fact that Structure 9L-102 does not have a bench may also suggest its different function in relation to the other two neighboring structures.

Photo 28: Annexed room of Structure 9L-102 seen from the north

Eventually the structure was extended towards the north with a supplement wall as well as also possibly towards the south. Towards the east (towards Plaza B) it was extended with two rows of steps. Likewise, the structure of this stage was connected with Structure 9L-101 west. It is possible that the upper part of the structure was also modified, although the precise state of this last construction could not be distinctly identified because this structure had already been excavated on a previous occasion in 1970. The northern space that served as a warehouse was also built in this last stage (see Fig. 33 and Photo 28).

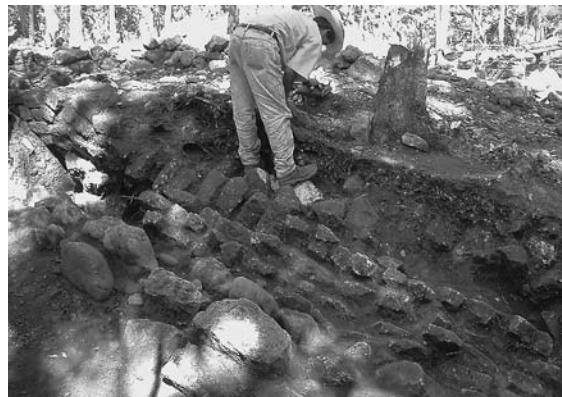
Photo 29: State of the orderly collapsed west wall upon its discovery

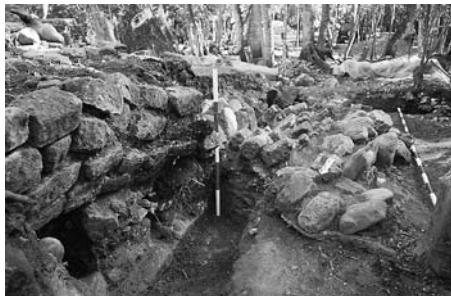
building had already collapsed in ancient times. The clear regularity and order in the collapse of this west wall (Photos 29 to 31, Figs. 52 and 53) made its restoration possible by anastylosis.

Photo 30: Left of the red and white ranging pole, the west wall can be seen tilted but still maintaining its original position. (Photo by Hiroyuki Ikarashi)

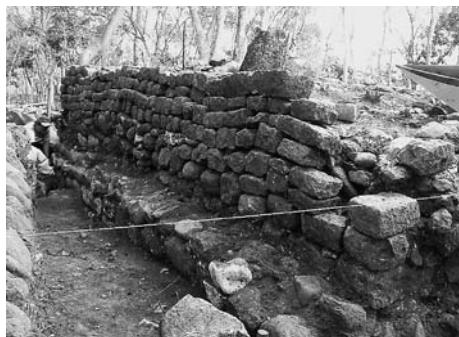
Photo 31: West wall of Structure 9L-102 temporarily reconstructed by anastylosis

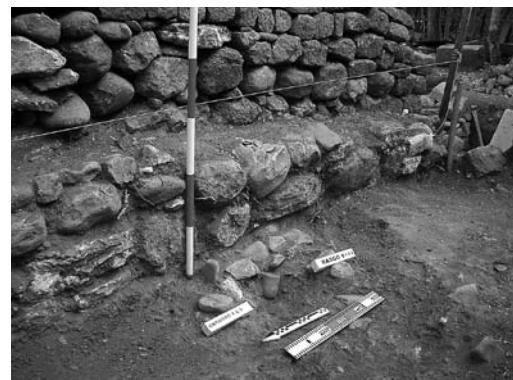
Photo 33: Burial 65 (Feature 133) in front of the inferior (lower) and superior (upper) foundations of Structure 9L-102-1st

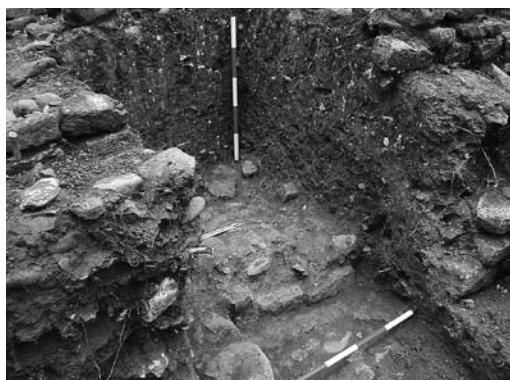
Photo 34: Feature 132 found in Trench B

75), a thick layer of constructive earth fill was found in this structure. Beneath this layer, Feature 132 was found (see Photo 34, Figs. 47, 77 and 78). This feature appeared to be, on one hand, a kind of offering box and on the other, the steps attached to the building that was on top of the slab bed of the structure's previous phase. Underneath this feature however, nothing was found. It was concluded that this feature was only the trace left by Structure 9L-102-2nd Phase that was completely buried under Structure 9L-102-1st Phase with such an earth fill (Photo 34).

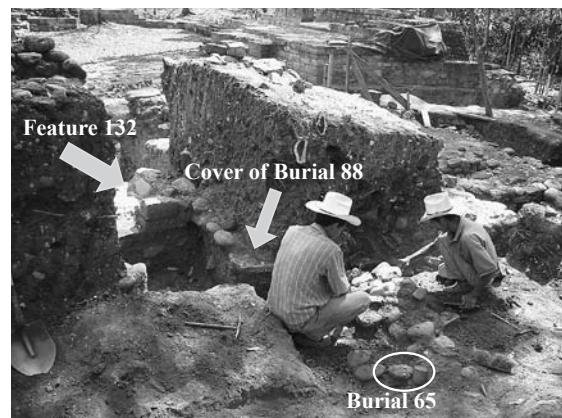
This central transversal trench reached the back of the structure and shed some light on the relationship between various features and burials (see Photo 35). These burials will be described in detail in section II-5.

Photo 35: Excavating Feature 133 and its relationships with other features and burials

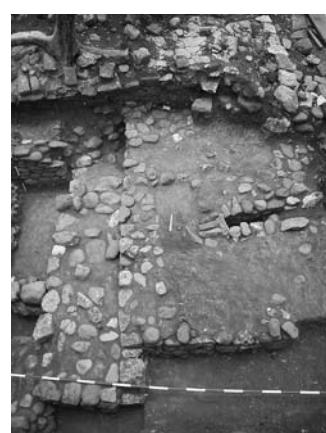
Photo 36: 9L-102-sub with its drain channel
(Photo by Hiroyuki Ikarashi)

It seems that shortly after the laying of the foundations of Stage VI, these foundations were extended towards the west (see Fig. 34 and Photo 36). The same drain channel that had already been built in that previous stage was again used during this Stage V. A channel that connects with that one through the foundations of this later extension was found during the excavations (Photo 41).

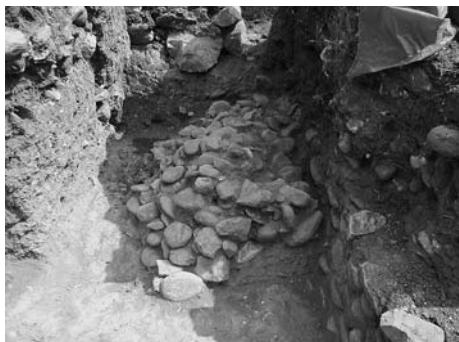
Photo 37: Feature 148 found in Trench F on the actual limit of the foundation Wall of Stage VI

The archaeological remains along this foundation bed next to Burial 87 in Trench F that were found before reaching that Feature 148 during the restoration process all point to this site being used as a garbage dump during the occupation of Stage VI (Photos 39 and 40). No ¹⁴C dates are currently available to determine the time of construction and use of this foundation, but in view of the types of ceramics recovered, it is possible to anticipate that this must be between the Acbi I phase (400-550

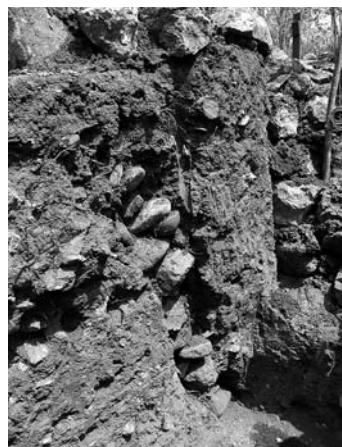
Photo 38: Vertical arrangement of cobblestones found opposite of Feature 148

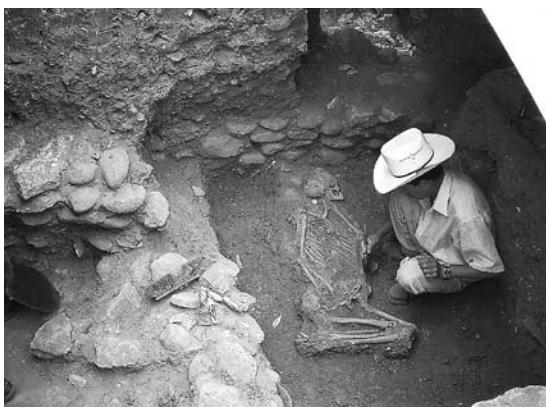
Photo 42: Burial 67 next to the wall of Stages V and IV

Burial 67 was found north of Burials 65 and 68, west of the foundation wall of Stage V and IV of Structure 9L-102-3rd Phase (see Photo 42), but at a much lower level. Due to its stratigraphic position, Burial 67 is much older than Burial 65 and Burial

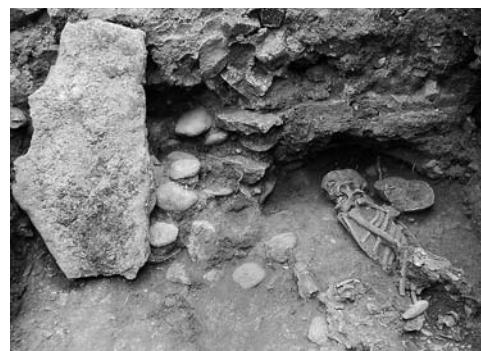
Photo 43: Burial 88 after lifting its covering stone

During the restoration process, Burial 88 was found in Trench F (Photo 43). This burial is believed to have been made within the Stage III structure at a time when the structure was still in use or at the time of its burial. This Stage III is supposed to have been built and used during the Coner I phase (625-740 A.D.).

Burial 88 (Feature 155; Fig. 82, Photo 43)

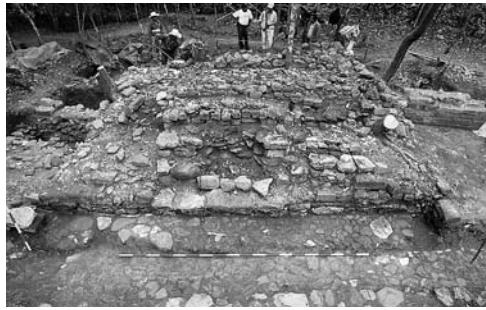
Photo 44: Slab floor in Plaza B from Stage II underneath the steps of Stage I (Photo taken by Hiroyuki Ikarashi)

from previous stages, this structure corresponded to the slab floor discovered below the first two rows of the access steps on the west side (Photo 44). The fill to build the structure during this phase was rather thick and consisted almost exclusively of earth; this is a characteristic of this construction phase (Photo 45).

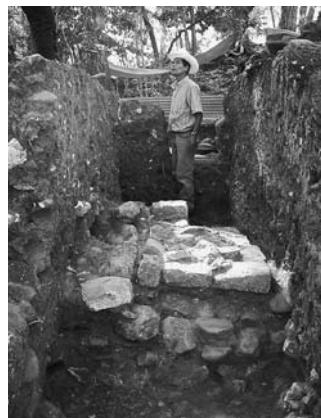
In the excavation of Trench B, an accumulation of stones was found and then the traces of the construction of Structure 9L-102-2nd Phase were spotted (Feature 132 mentioned above; see Figs. 77-78 and Photo 45). Since it has been confirmed that these stones were worked blocks of tuff that were found in the trace of the construction of this 2nd phase, the destroyed wall of the building of the structure of this phase could not have been then built with perishable materials but with these blocks that presented, nevertheless, a relatively poor work in their cutting and their arrangement.

Photo 45: Traces of the structure of Stage III (Phase 2) in Trench B: the thick earth fill that covered Stage III over which Stage II (Phase 1) was constructed

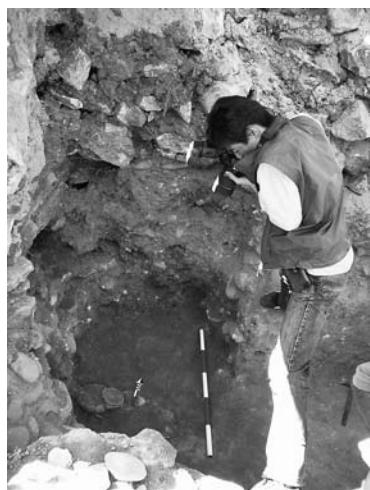
Photo 46: Photographer Hiroyuki Ikarashi documenting Feature 157

During the excavation and the opening processes of Burial 88 a feature registered as Feature 157 west of this burial, where the forehead was found, was identified. There, in the fill, a complete broken pot along with other pot shards were found (Photos 46 and 47, Figs. 83 and 84). The depth of this finds, however, was approximately 60cm below the burial and it can be concluded that these ceramics do not have a direct relationship with it. In addition to its stratigraphic position, the found pot is monochromatic and of a utilitarian character. It is a rather coarse pot to be considered as an offering in a burial where a well-elaborated polychrome that could be classified as Gualpopa or Arambala from

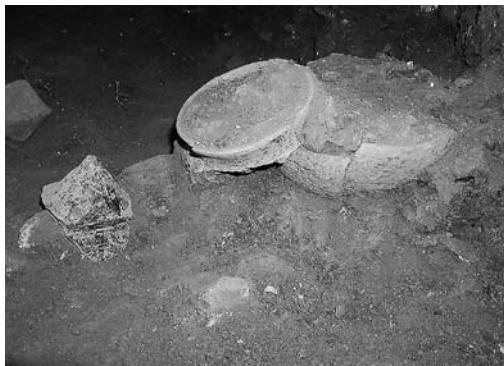
El Salvador (see the color photos section at the end of the chapter) was found. Likewise, the sherds found in association with this pot of Feature 157 indicate that they belong to the Acbi Phase (Photo 47).

Photo 47: Complete pot found in Feature 157 along with other pot shards found associated with it

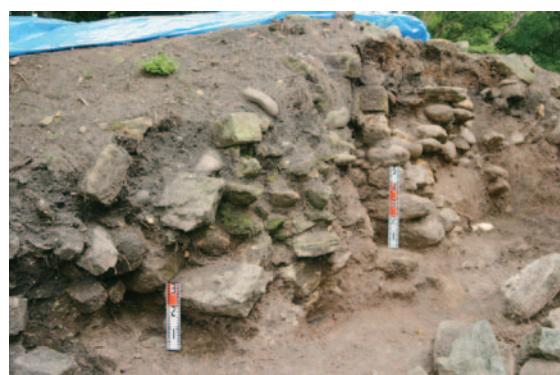
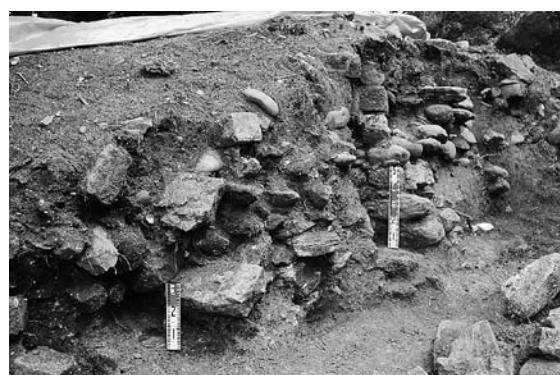
The still extant front wall of this structure was cleaned, and a trench was placed through the center of the already cut structure (Trench A). Few special artifacts appeared: a worked bone, a jade bead, a greenstone ax, etc. Along the cut, 2 construction stages were detected (Photos 48 and 49)

Photo 48: Two construction stages of Structure 9L-113 spotted along Trench T.A.1

Se realizó la limpieza del muro frontal aún existente de esta estructura y se excavó una trinchera en el centro de la estructura ya cortada (Trinchera A). Pocos artefactos especiales aparecieron: un hueso trabajado, una cuenta de jade, un hacha de piedra verde, etc. A lo largo del corte se detectaron 2 etapas de construcción (Fotos 48 y 49).

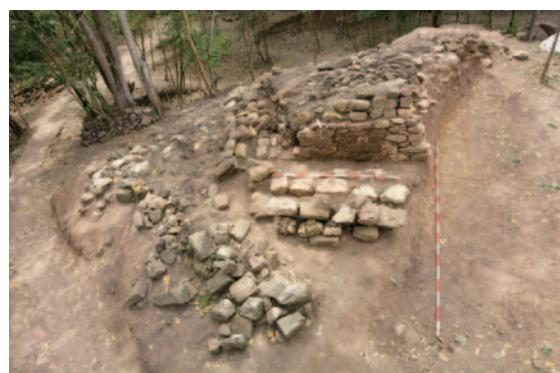
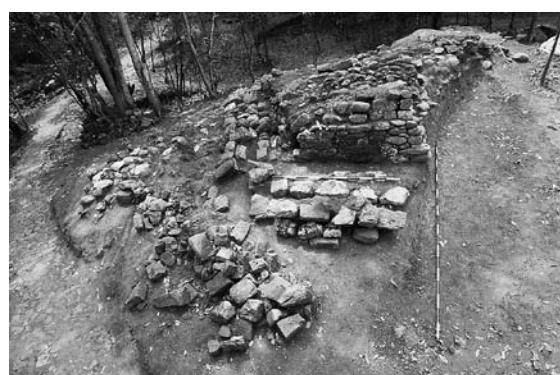
Photo 49: Two front walls from different construction stages after the excavation. The first wall has slid towards the front
(Photo by Hiroyuki Ikarashi)

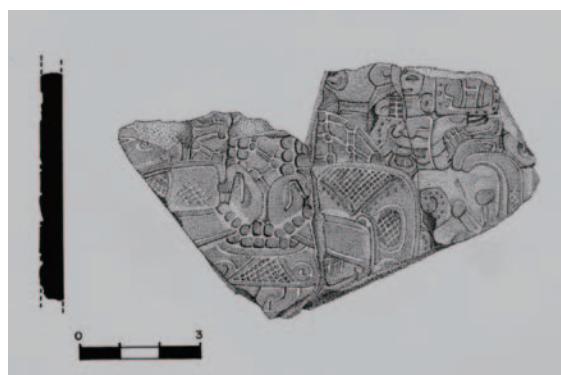
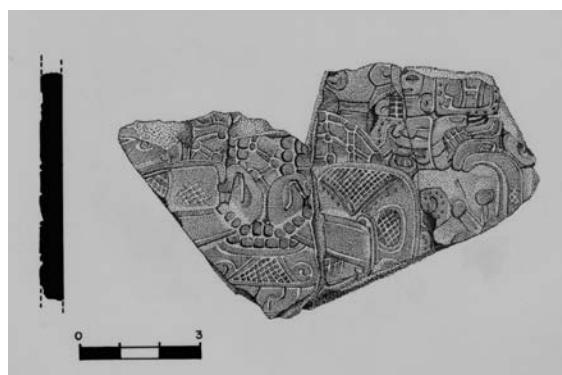
Fig. III-2: Slate tablet engraved with glyphs
(Drawing by Elvin Arias)

A particularly important find was that of two pieces of an engraved slate tablet (Fig. III-2) that appeared in excavations of consecutive years (2004 and 2005) in the construction fill of the southern part of this structure. Surprisingly, a third piece of this engraved tablet was recovered at the end of 2006 in

The peculiarity and the importance of this engraved slate plate where a character holding with both his arms the body of a snake —probably one with two heads— is portrayed are explained with the following observations:

- (1) There is no information of any other specimen found at Copán of this type of slate board engraved with such a fine style.
- (2) Although the found parts are few, it is possible to see that the position of both shoulders and

both arms of the engraved character suggests that this style could be Early Classic. The iconography is reminiscent of that of the bar pectoral found in tomb 10J-45 and that of Stelae 1 of Tikal in which the face and legs of the pictured character are looking to one side while the body and the arms depicted in front of the chest face to the front (Photos 51 and 52)

- (3) Along with the special iconography that could represent a ritual scene of someone with a high rank, or even a ruler, some glyphs were also engraved (see the color photos section)

Un hallazgo particularmente importante fue el de dos pedazos de una tabletta de pizarra grabada (Fig. III-2) que aparecieron en excavaciones de años consecutivos (2004 y 2005) en el relleno constructivo de la parte sur de esta estructura. Sorpresivamente la tercera pieza de esta misma

La peculiaridad y la importancia de esta tableta de pizarra grabada con un personaje que sostiene en sus brazos el cuerpo de una serpiente —probablemente una con dos cabezas— se explican a partir de las siguientes observaciones:

- (1) No hay información de otro ejemplar hallado en Copán de este tipo de tabla de pizarra grabada con un estilo tan fino.
- (2) Aunque las partes existentes son pocas, es posible ver que la posición de los dos hombros

y los brazos del personaje grabado insinúa que este estilo podría ser del Clásico Temprano. La iconografía recuerda a la del pectoral hallado en la tumba 10J-45 y a la de la Estela 1 de Tikal en el cual la cara y las piernas del personaje están viendo hacia un lado mientras que el cuerpo y los dos brazos que se encuentran frente al pecho se dirigen hacia el frente (Fotos 51 y 52).

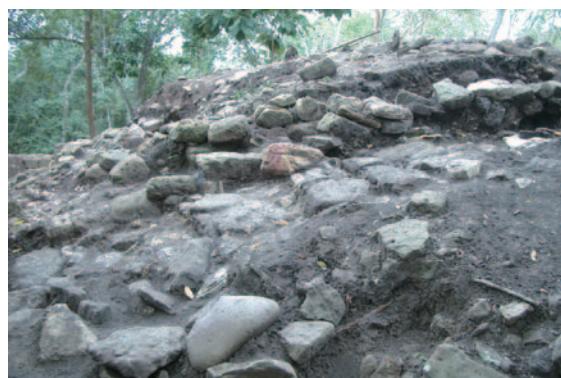
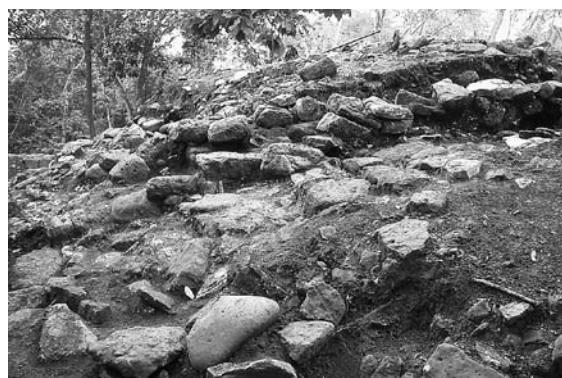
Photo 50: Access steps of Plaza A in the east side of Structure 9L-113

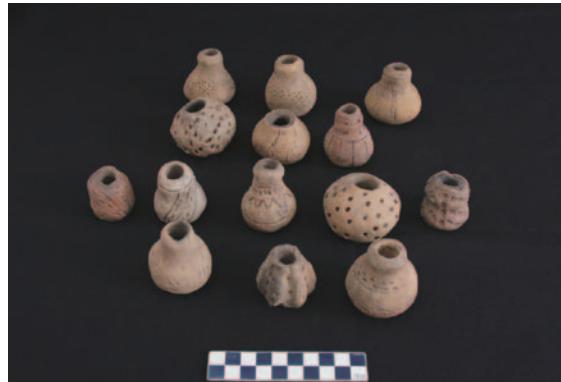
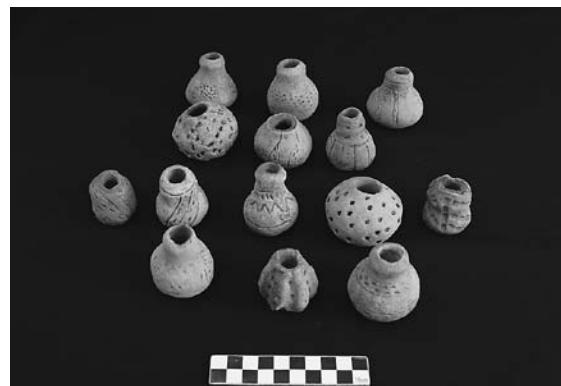
The other important artifact worth mentioning is a whistle (not from Copan) with a personal figure found to the south of this structure (see color photos section). In addition, in groups 9L-22 and 9L-23 many artifacts were found and were grouped under the category of “candlesticks” (Photos 53 and 54)

Photo 53: Examples of candlesticks from Structure 9L-113

9L-22 y 9L-23 se encontraron muchos artefactos agrupados bajo la denominación de “candeleros” (Fotos 53 y 54)

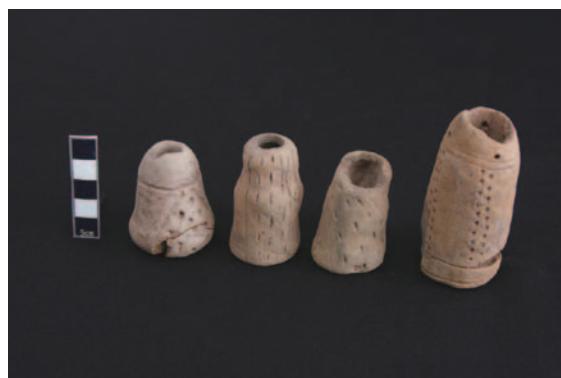
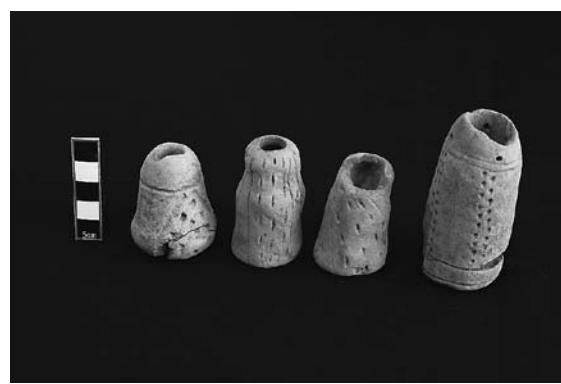
Photo 54: Other examples of candlesticks from Structure 9L-113 (Feature 164)

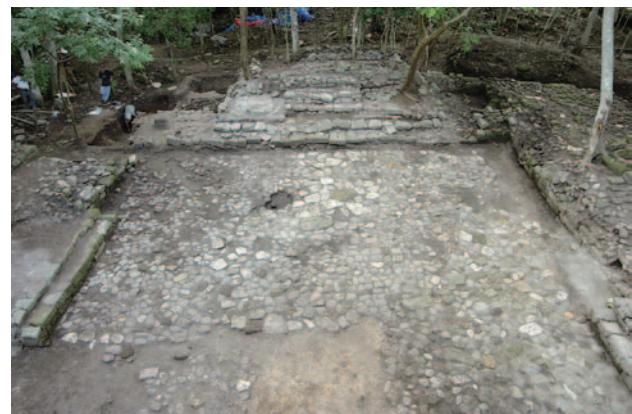
b Piso de cantes del patio B y 9L-102 vista al oeste.
En el centro del patio B, se observa la huella de un pozo de
la investigación anterior realizada por Dr. René Viel durante
la década 1990 en la parte inferior de la foto
(Foto: Hiroyuki Ikarashi)

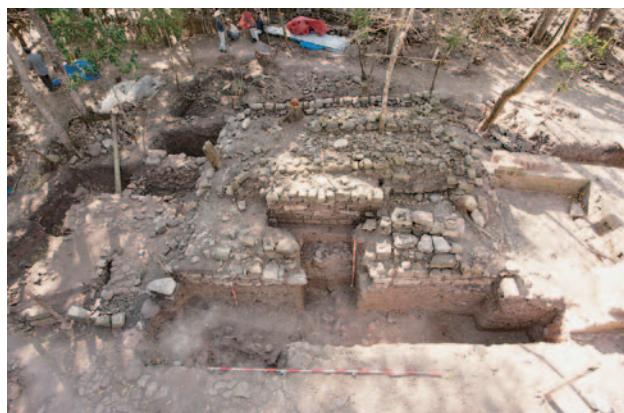
c Estructura 9L-102 con el Entierro 62 en la Trinchera C
así como el muro frontal del edificio de Etapa II en la
Trinchera B (Foto: Hiroyuki Ikarashi)
