Kanazawa Cultural Resource Studies

No. 25

Copan Archaeological Project (PROARCO):
Archaeological Investigation in the Group 9L-22 and 9L-23, Copan, Honduras, Vol.3

edited by
SEIICHI NAKAMURA

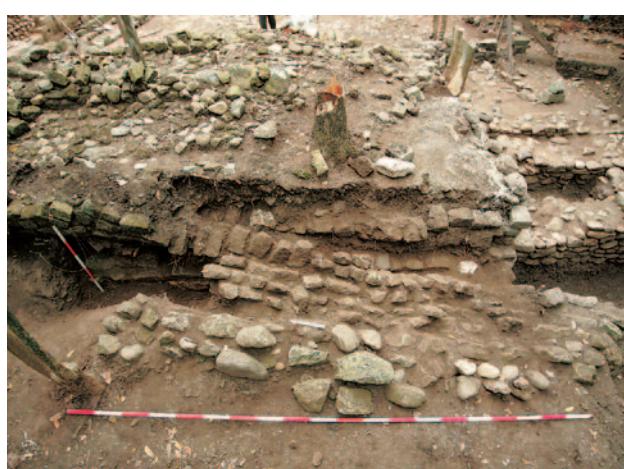
e Muro oeste de basamento y de contrafuerte colapsado
ordenadamente (Foto: Hiroyuki Ikarashi)

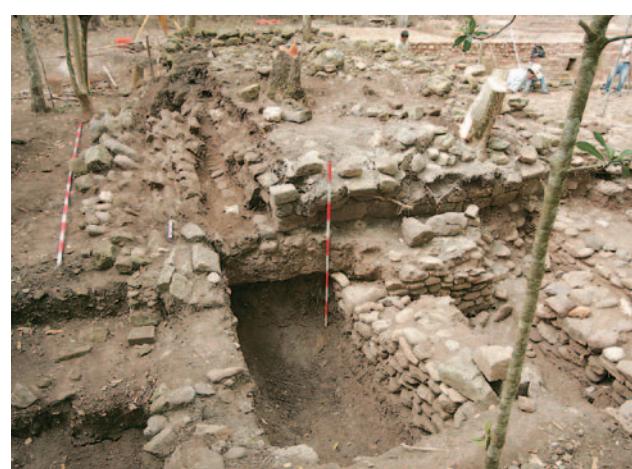
f 9L-102 y 9L-102-sub en la parte sur
(Foto: Hiroyuki Ikarashi)

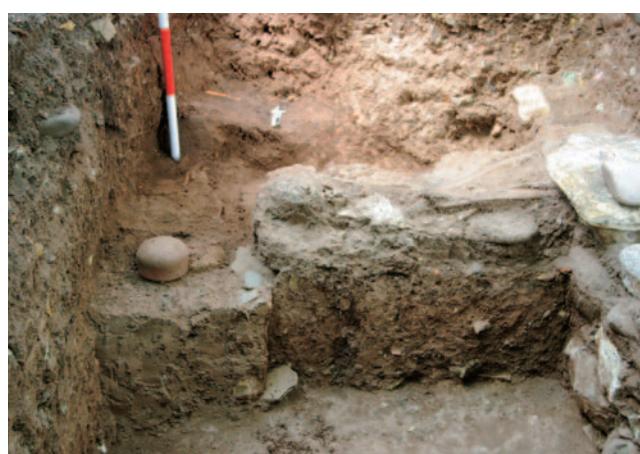
a Entierro 6 en relación con Entierro 4 y la ofrenda del hueso tallado

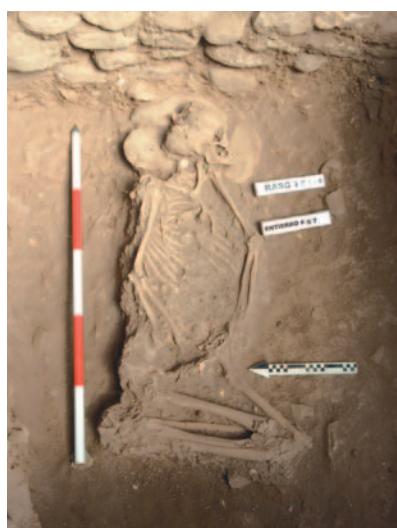
a Entierro 67

Burial 67 was found north of Burials 65 and 68, west of the foundation wall of Stage V and IV of Structure 9L-102-3rd Phase (see Photo 42), but at a much lower level. Due to its stratigraphic position, Burial 67 is much older than Burial 65 and Burial

The body was found in a flexed position, as if it were sitting straight, but lying on its left side (Photo 42, Fig. 69). According to the preliminary in situ analysis of the Japanese physical anthropologist Shunji Yoshida, the body corresponds to a female who died at an age of approximately 40 years (personal communication, March 2005).

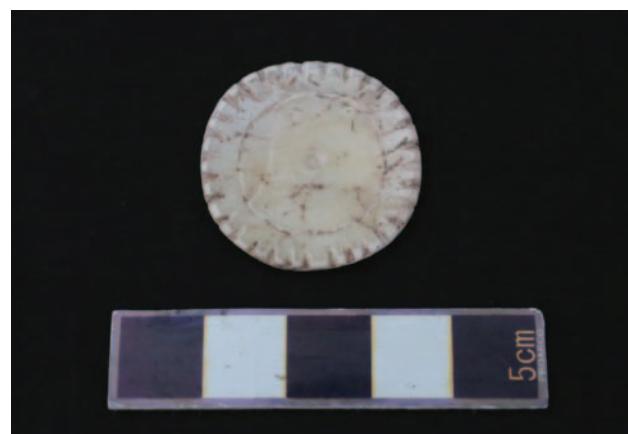
b Orejera de concha con la fabricación no finalizada sin perforación

On one side of the head, where the ear would be, an unpierced shell worn as an earflap was found. The existence of its matching pair was not confirmed, and this could mean that it was placed there only as a burial offering.

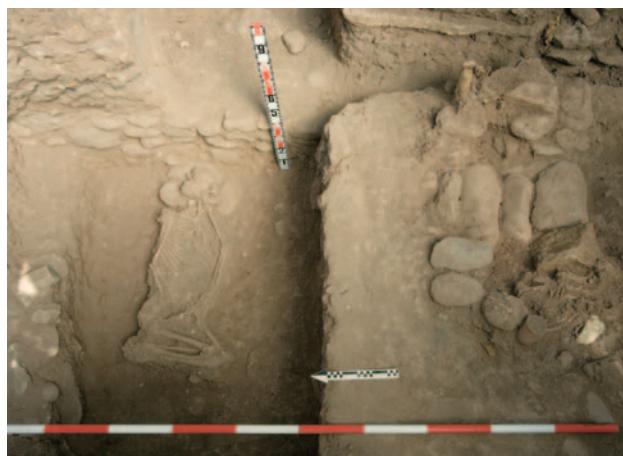
c Entierro 65 en relación con el Entierro 67

Another child burial, Burial 68, was found about 1.5m northwest of this burial. In this other case, the body was found without an offering and in an extended position. This other burial could be in itself an offering or a companion to the child of Burial 65.

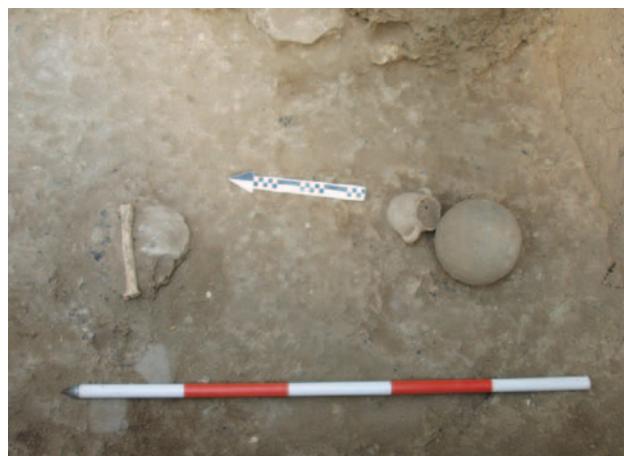
Entierro 71 (Rasgo 139) y las ofrendas

a Entierro 71 junto con las ofrendas

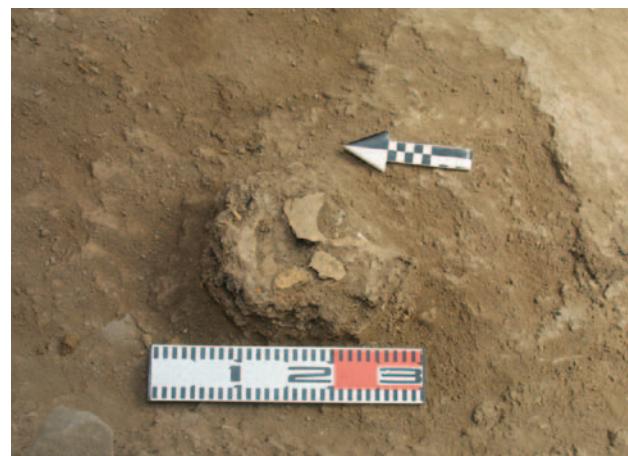
b Entierro 71 huesos

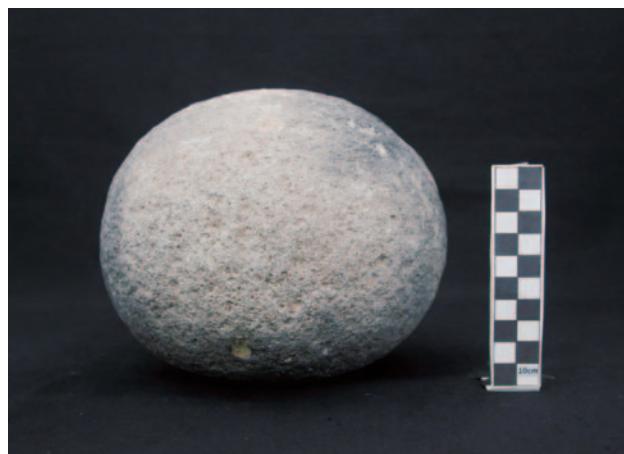
c bola de toba

This burial was discovered west of the wall from Stage II and Stage I of Structure 9L-102-1st. It thus corresponds in chronology to a fairly late date. The bones found were in a much-deteriorated state. A ceramic pot (Fig. II-6) and a stone ball (core) of the kind frequently found in tuff mother rocks was found next to them as offerings. It is believed that the ancient Mayans attached a special meaning to these balls (see Nakamura 2003, 2018: 36).

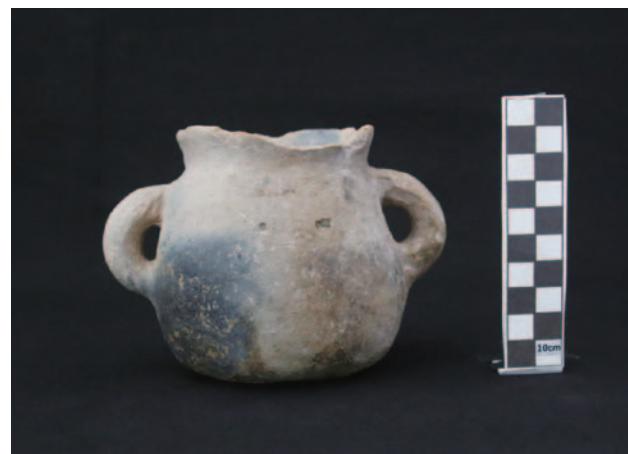
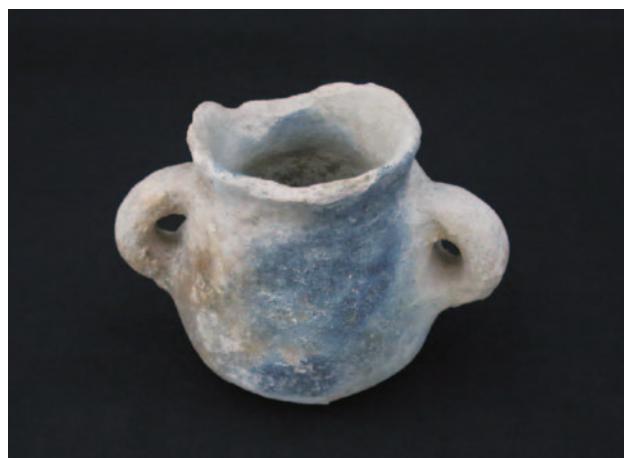
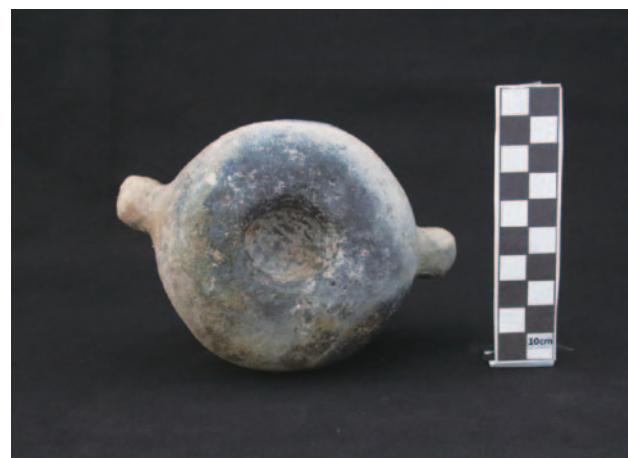
d vasija 1

e vasija 1

f vasija 1

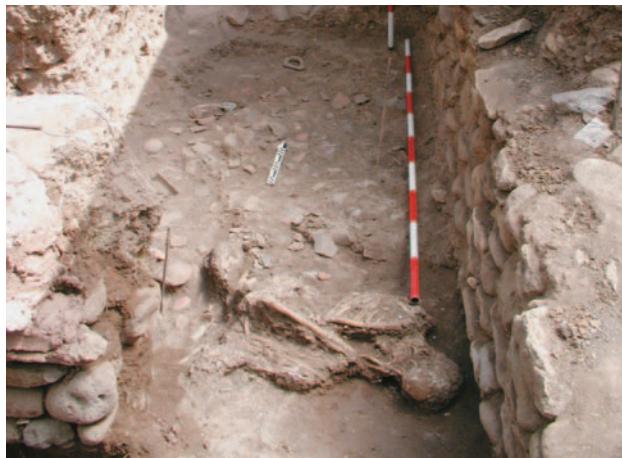
Entierro 87 (Rasgo 153)

a Entierro 87 junto con el basurero visto desde sur

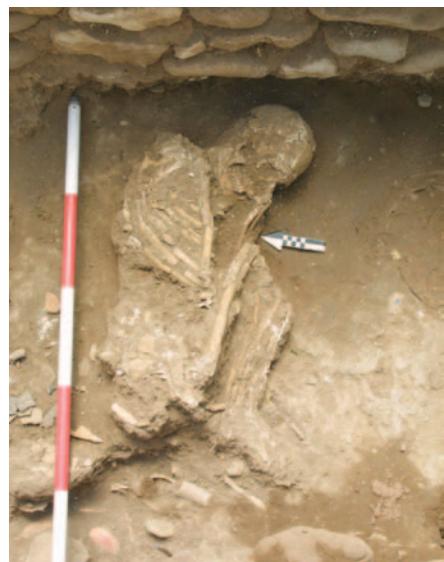
b Entierro 87

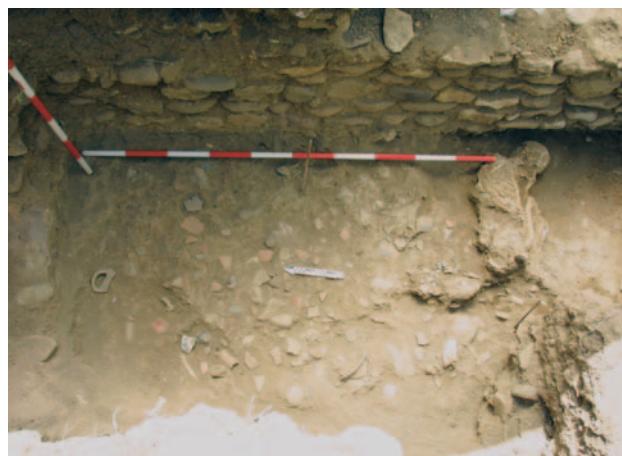
c Entierro 87 junto con el basurero

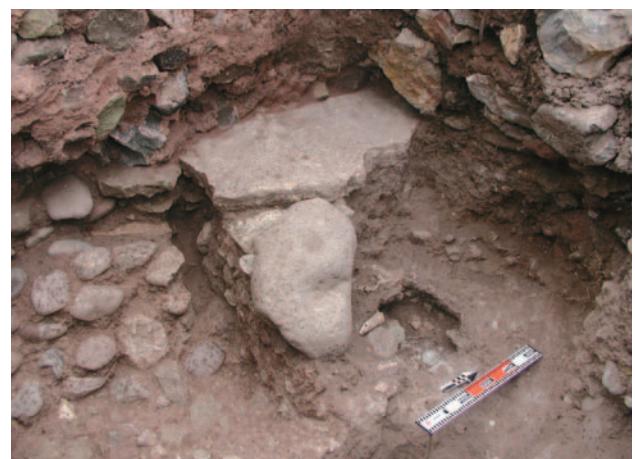
Entierro 88 (Rasgo 155)

a Entierro 88 con tapadera antes de excavación

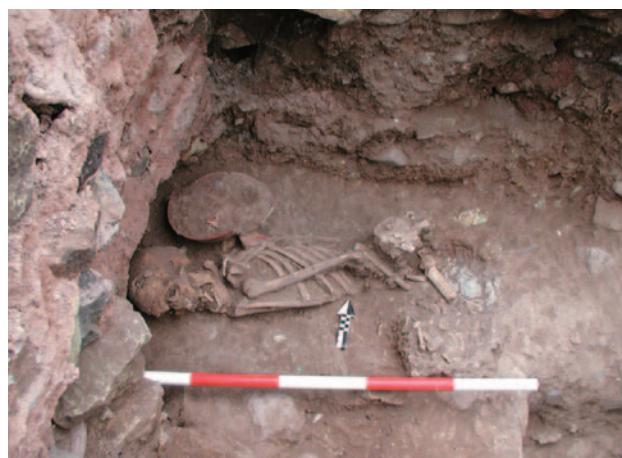
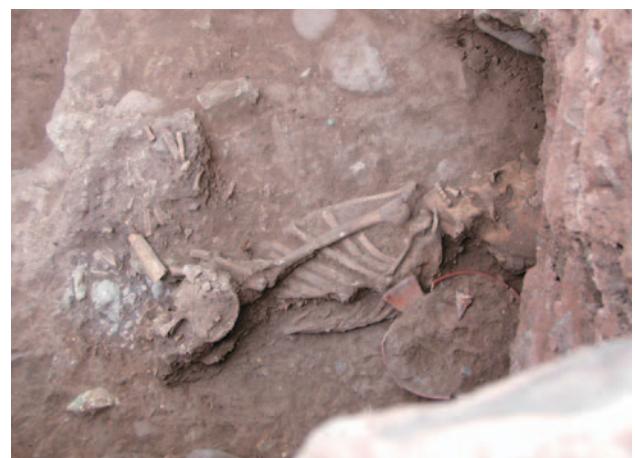
b Entierro 88

c Entierro 88

Although the chronological position of this burial corresponds to a later date than that of Burial 67, the body found in this burial was in the same position: flexed, but this time lying on its right side.

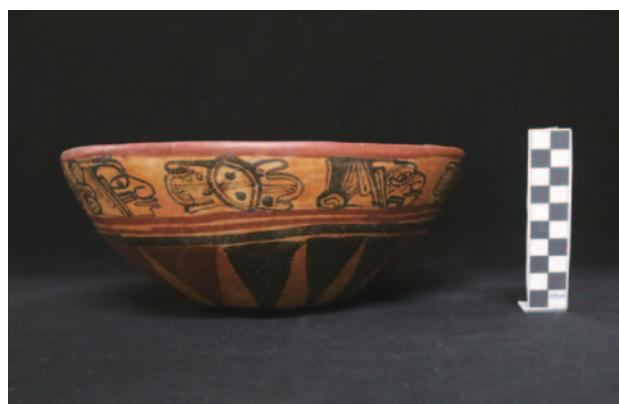
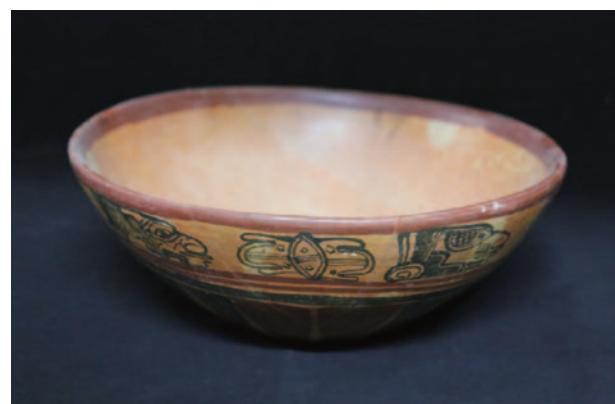
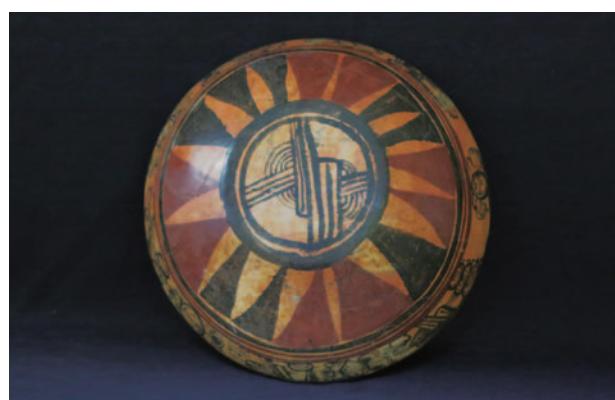
La ofrenda del Entierro 88

d vasija 1

e vasija 1

f vasija 1

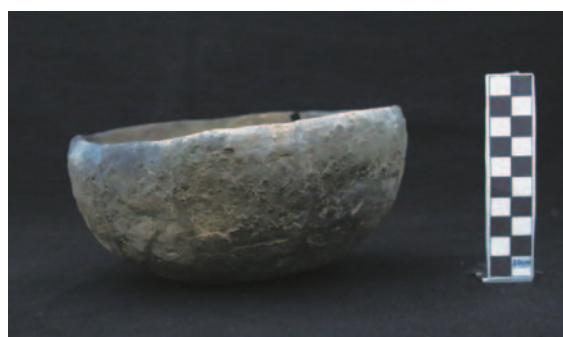
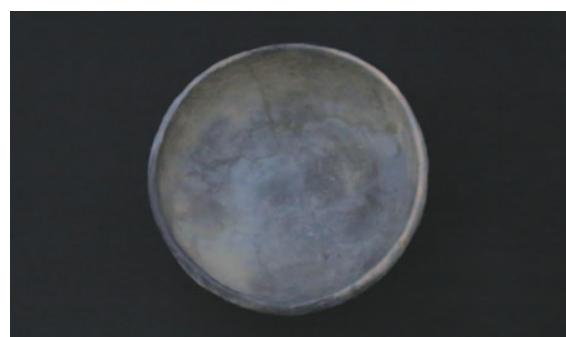
Vasija del Rasgo 157

a vasija 1

b vasija 1

During the excavation and the opening processes of Burial 88 a feature registered as Feature 157 west of this burial, where the forehead was found, was identified. There, in the fill, a complete broken pot along with other pot shards were found (Photos 46 and 47, Figs. 83 and 84). The depth of this finds, however, was approximately 60cm below the burial and it can be concluded that these ceramics do not have a direct relationship with it. In addition to its stratigraphic position, the found pot is monochromatic and of a utilitarian character. It is a rather coarse pot to be considered as an offering in a burial where a well-elaborated polychrome that could be classified as Gualpopa or Arambala from

El Salvador (see the color photos section at the end of the chapter) was found. Likewise, the sherds found in association with this pot of Feature 157 indicate that they belong to the Acbi Phase (Photo 47).

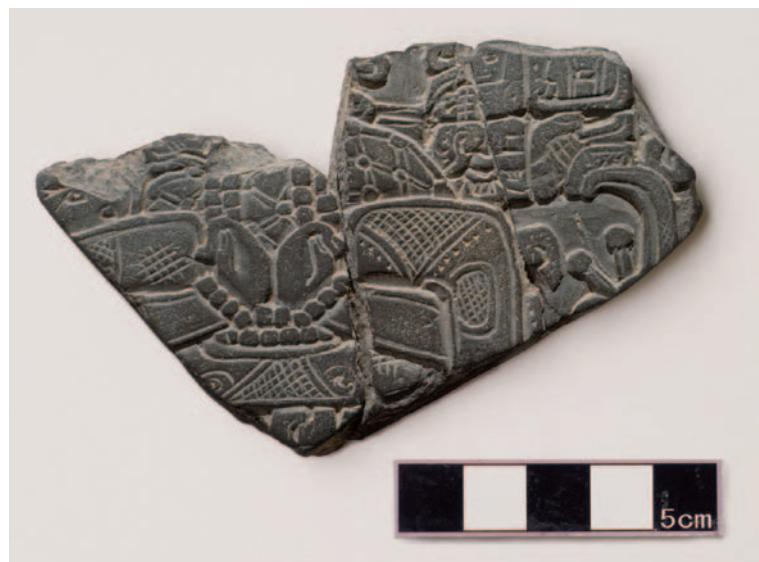
Artefactos especiales de 9L-113

a Tableta de pizarra grabada

- (1) There is no information of any other specimen found at Copán of this type of slate board engraved with such a fine style.
- (2) Although the found parts are few, it is possible to see that the position of both shoulders and

both arms of the engraved character suggests that this style could be Early Classic. The iconography is reminiscent of that of the bar pectoral found in tomb 10J-45 and that of Stelae 1 of Tikal in which the face and legs of the pictured character are looking to one side while the body and the arms depicted in front of the chest face to the front (Photos 51 and 52)

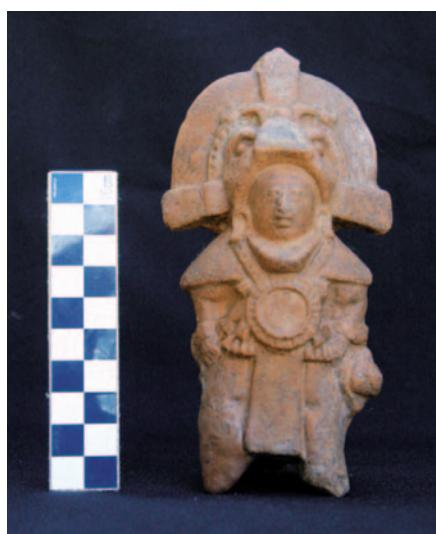
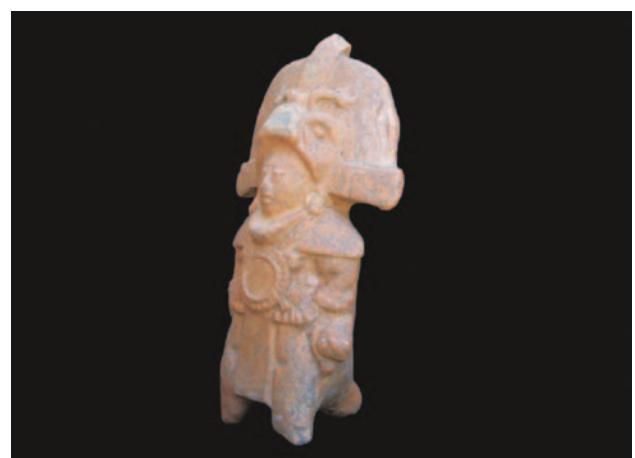
b pito no-Copaneco con una figura personal

c pito no-Copaneco con una figura personal

The other important artifact worth mentioning is a whistle (not from Copan) with a personal figure found to the south of this structure (see color photos section). In addition, in groups 9L-22 and 9L-23 many artifacts were found and were grouped under the category of “candlesticks” (Photos 53 and 54)
